Relatório de Fiscalização 014/2024

RELATÓRIO TÉCNICO DE FISCALIZAÇÃO DO ESGOTAMENTO SANITÁRIO E ABASTECIMENTO DE ÁGUA DO MUNICÍPIO DE PRESIDENTE CASTELO BRANCO

SERVIÇO MUNICIPAL DE ÁGUA E ESGOTO
DE PRESIDENTE CASTELO BRANCO - PR

Para tanto, nos dias 02 e 03 de maio de 2024, realizou-se fiscalização direta no município de Presidente castelo Branco-Pr, onde o principal objetivo foi verificar a conformidade dos Sistemas de Abastecimento de Água e Sistema de Esgoto Sanitário quanto a normas e legislações pertinentes.

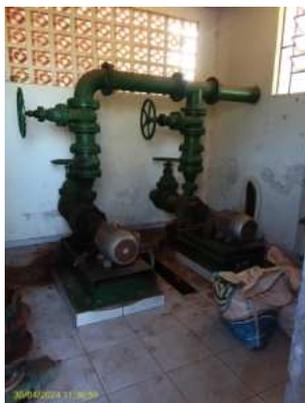
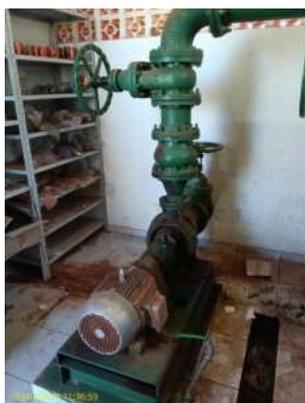
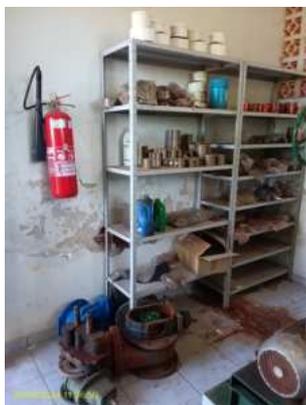
Fotos de [3.12]

[3.3] Há iluminação natural na área	Não Conforme
[3.3] Observações	Não identificado
[3.4] A área está isolada (com perímetro de segurança contra acesso de pessoas não autorizadas e animais)	N/A
[3.5] A área está sinalizada (identificando seu uso para abastecimento público e nome)	N/A
[3.6] A área permite livre circulação dos operadores para manutenção e operação	N/A
[3.8] Há circulação de ar natural	N/A
[3.9] Existência de sistema de exaustão	N/A
[3.10] O sistema de exaustão se encontra em boas condições, conforme legislação	N/A
[3.11] Os equipamentos estão em bom estado de conservação	N/A
[3.12] A estrutura da unidade está em bom estado de conservação	Não Conforme

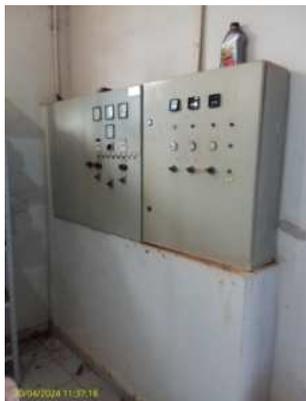
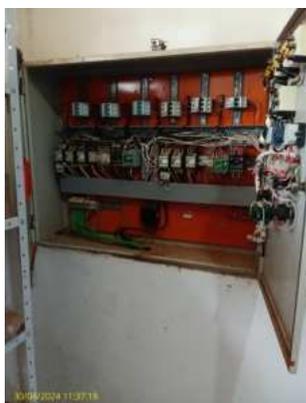
Fotos de [3.17]

[3.13] Formação de vórtice na tubulação de sucção em elevatórias padrão (não do tipo booster)	N/A
[3.14] As instalações elétricas estão adequadas	N/A
[3.15] As instalações elétricas estão em bom estado de conservação	N/A
[3.16] Os sinalizadores do quadro de comando estão funcionando corretamente	N/A
[3.17] Há registros das manutenções realizadas no quadro e demais itens pertencentes a parte elétrica	Não Conforme

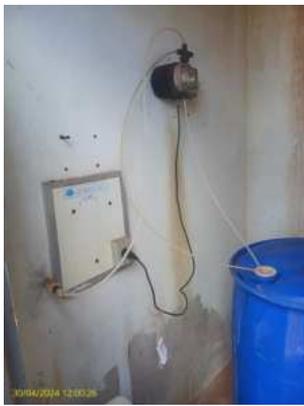
Fotos de [6.2.20]

[6.2.17] As instalações elétricas estão em bom estado de conservação	N/A
[6.2.18] Os sinalizadores do quadro de comando estão funcionando corretamente	N/A
[6.2.19] Há registros das manutenções realizadas no quadro e demais itens pertencentes a parte elétrica	Não Conforme
[6.2.19] Observações	Não identificado
[6.2.20] Há diagrama unifilar atualizado no quadro com especificações do sistema de aterramento	Não Conforme

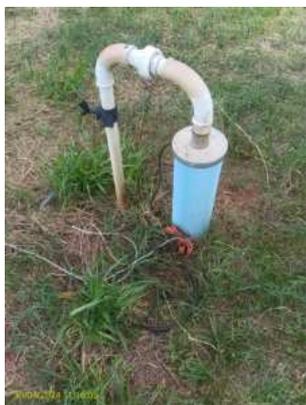
Fotos de [1.3.9]

[1.3.5] O Extintor de incêndio está dentro do prazo de validade	N/A
[1.3.6] A área possui identificação (conforme outorga IAT)	N/A
[1.3.7] A captação possui tomada de água para coleta de água bruta	N/A
[1.3.8] O monitoramento dos parâmetros de qualidade de água é realizado	N/A
[1.3.9] A captação de água possui macromedidor	Não Conforme

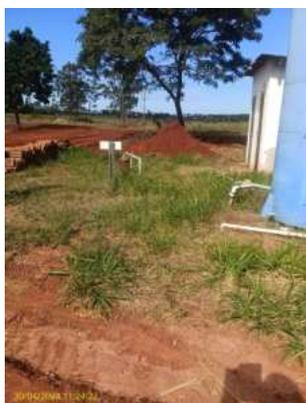
Fotos de [1.3.1]

[1.2.4] O manancial se encontra livre de indícios de despejos clandestinos de esgoto doméstico ou efluente industrial	N/A
[1.2.5] O manancial se encontra livre da disposição irregular de resíduos sólidos junto às margens	N/A
[1.2.6] O manancial possui marcadores para o controle dos níveis de água	N/A
[1.2.7] Há controle (registro histórico) dos níveis de água no manancial	N/A
[1.2.8] O manancial se encontra livre de indícios de eutrofização do manancial (os principais indícios são espumas de algas, infestação de plantas aquáticas, turbidez elevada da água, odores fétidos e, em casos extremos, mortandade de peixes)	N/A
[1.2.9] O monitoramento de cianobactérias é realizado	N/A
[1.3.1] A área está devidamente cercada	Não Conforme

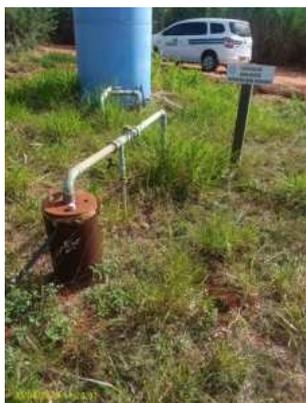
Fotos de [1.3.2]

[1.3.2] As instalações encontram-se em bom estado de conservação

Não Conforme

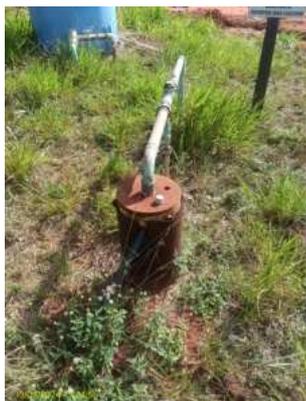
Fotos de [1.3.9]

[1.3.9] A captação de água possui macromedidor Não Conforme

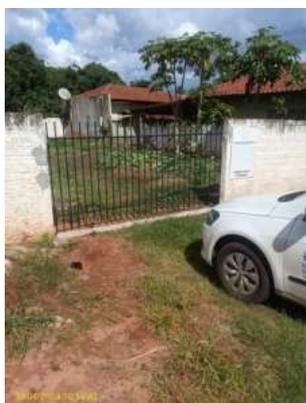
Fotos de [1.3.1]

[1.2.4] O manancial se encontra livre de indícios de despejos clandestinos de esgoto doméstico ou efluente industrial	N/A
[1.2.5] O manancial se encontra livre da disposição irregular de resíduos sólidos junto às margens	N/A
[1.2.6] O manancial possui marcadores para o controle dos níveis de água	N/A
[1.2.7] Há controle (registro histórico) dos níveis de água no manancial	N/A
[1.2.8] O manancial se encontra livre de indícios de eutrofização do manancial (os principais indícios são espumas de algas, infestação de plantas aquáticas, turbidez elevada da água, odores fétidos e, em casos extremos, mortandade de peixes)	N/A
[1.2.9] O monitoramento de cianobactérias é realizado	N/A
[1.3.1] A área está devidamente cercada	Não Conforme

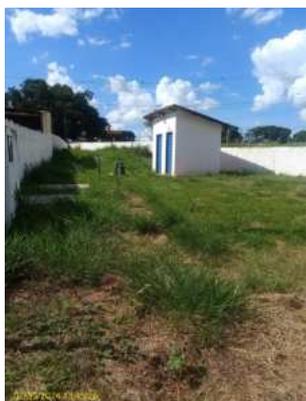
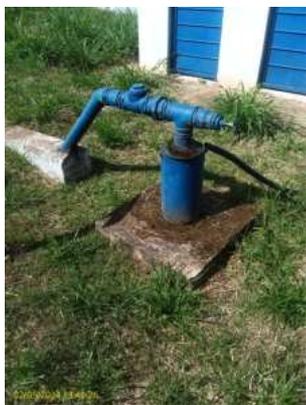
Fotos de [1.3.2]

[1.3.2] As instalações encontram-se em bom estado de conservação

Atentar-se a limpeza, recomendamos que sejam instaladas telas mosquiteiras nas janelas para evitar entrada de insetos e corroborar com manutenção da limpeza.

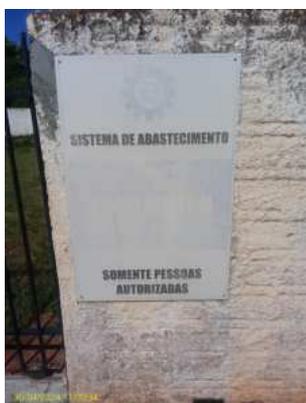
Fotos de [1.3.6]

A identificação necessita de reparo ou substituição

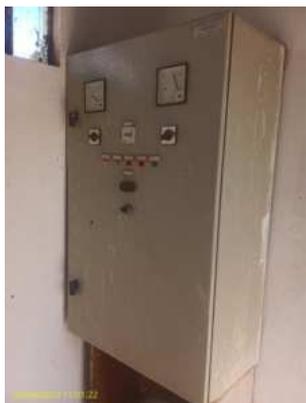
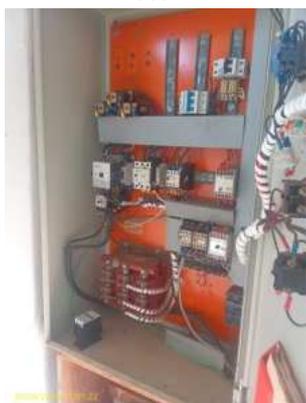
**Foto 1****[1.3.10] As instalações elétricas estão adequadas conforme legislação****N/A****[1.3.11] As instalações elétricas estão em bom estado de conservação****Não Conforme****Fotos de [1.3.11]**

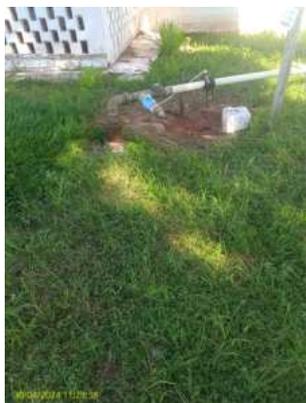
Fotos de [1.3.9]

[1.3.5] O Extintor de incêndio está dentro do prazo de validade	N/A
[1.3.6] A área possui identificação (conforme outorga IAT)	N/A
[1.3.7] A captação possui tomada de água para coleta de água bruta	N/A
[1.3.8] O monitoramento dos parâmetros de qualidade de água é realizado	N/A
[1.3.9] A captação de água possui macromedidor	Não Conforme

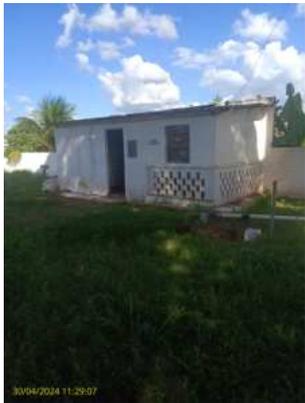
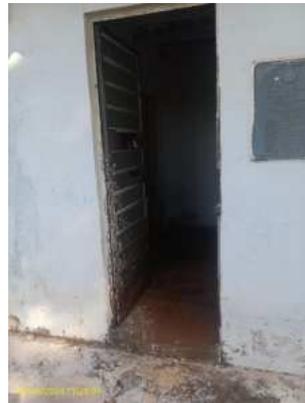
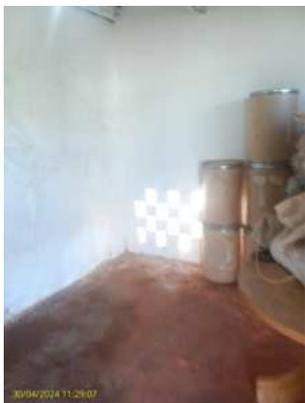
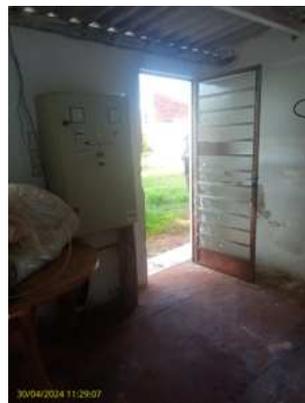
Fotos de [1.3.14]

[1.3.14] A estrutura da casa de comando está em bom estado de conservação.

Não Conforme

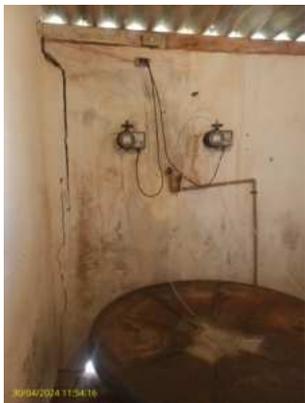
Fotos de [6.2.20]

[6.2.17] As instalações elétricas estão em bom estado de conservação	N/A
[6.2.18] Os sinalizadores do quadro de comando estão funcionando corretamente	N/A
[6.2.19] Há registros das manutenções realizadas no quadro e demais itens pertencentes a parte elétrica	Não Conforme
[6.2.19] Observações	Não identificado
[6.2.20] Há diagrama unifilar atualizado no quadro com especificações do sistema de aterramento	Não Conforme

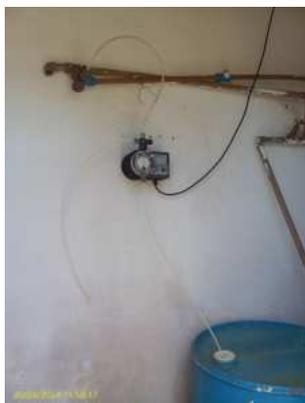
Fotos de [6.2.20]

[6.2.17] As instalações elétricas estão em bom estado de conservação	N/A
[6.2.18] Os sinalizadores do quadro de comando estão funcionando corretamente	N/A
[6.2.19] Há registros das manutenções realizadas no quadro e demais itens pertencentes a parte elétrica	Não Conforme
[6.2.19] Observações	Não identificado
[6.2.20] Há diagrama unifilar atualizado no quadro com especificações do sistema de aterramento	Não Conforme

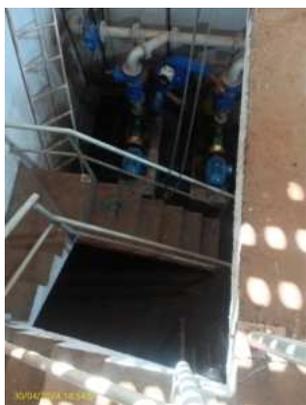
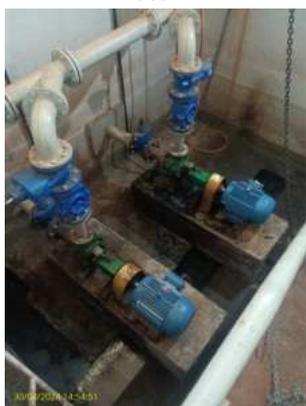
Fotos de [2.12]

[2.12] Inexistência de falhas no sistema de bombeamento Não Conforme

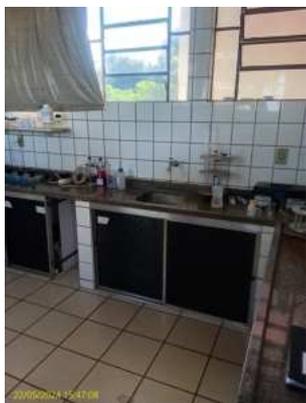
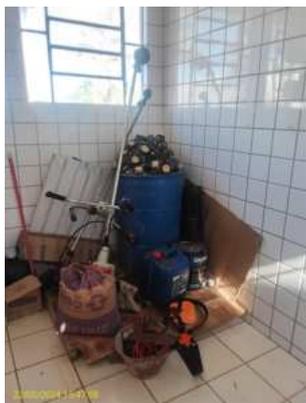
Fotos de [7.1.9]

[00] Condições gerais da fiscalização	Conforme
[7.1.1] O laboratório segue NBR ISO/IEC 17025	N/A
[7.1.2] A área está iluminada	N/A
[7.1.3] A área é isolada (perímetro de segurança)	N/A
[7.1.4] A área está sinalizada (identificando a finalidade)	N/A
[7.1.5] Há chuveiros de emergência (Caso o laboratório conduza análises além das físico-químicas)	N/A
[7.1.6] Produtos químicos estão dentro do prazo de validade	N/A
[7.1.7] Estocagem de produtos químico é adequada	N/A
[7.1.9] As condições de higiene e limpeza do laboratório são adequadas	Não Conforme
[7.1.9] Observações	Ressaltamos a necessidade da retirada de itens não pertencentes ao laboratório.

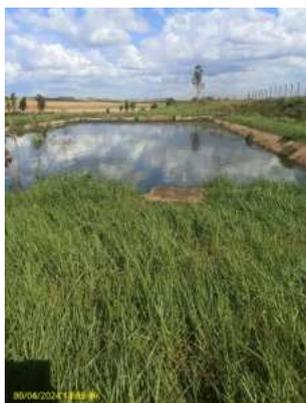
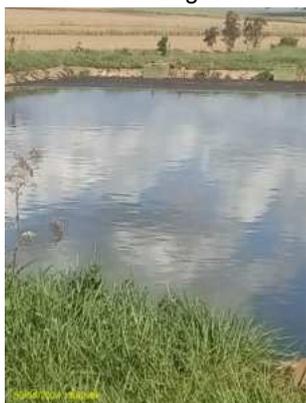
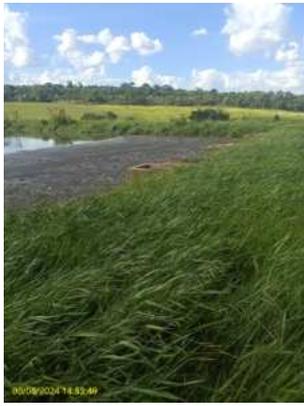
Fotos de [3.6.2]

[3.6.2] Inexistência de lodo na lagoa ou manchas na superfície Não Conforme

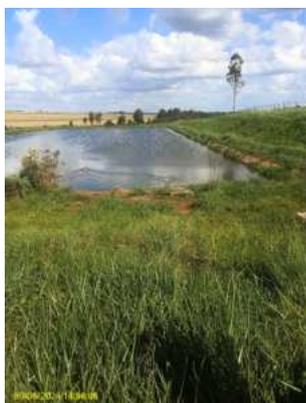
Fotos de [3.7.3]

Não Conforme

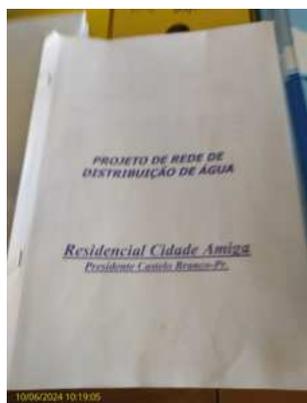
Fotos de [8.2]

[00] Condições gerais da fiscalização	Conforme
[8.1] Há cadastro técnico / projeto	N/A
[8.1] Observações	Este item não foi constatado na fiscalização anterior
[8.2] Cadastro técnico/projeto atualizado	Não Conforme
[8.2] Observações	Está desatualizado

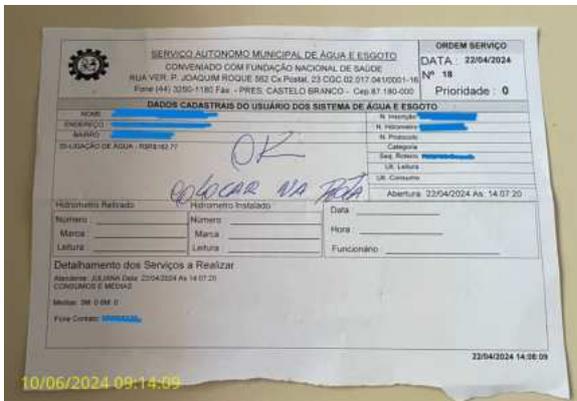
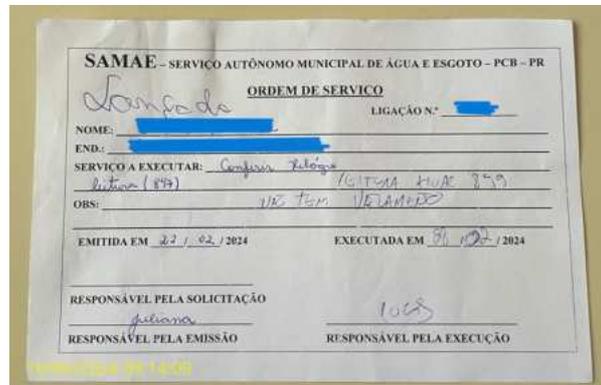
Fotos de [2.3.2]

Não identificado, recomendamos que seja previsto um prazo de execução e o mesmo deve estar contido na ordem de serviço assim como deve ser informado ao usuário.
