**Relatório de Fiscalização 022/2024**

**Samae - Santa Cecília Do Pavão**

**Relatório de Fiscalização de Acompanhamento 22/2024****RELATÓRIO TÉCNICO DE FISCALIZAÇÃO DO SISTEMA DE ABASTECIMENTO DE ÁGUA DO  
MUNICÍPIO DE SANTA CECÍLIA DO PAVÃO****SERVIÇO AUTÔNOMO MUNICIPAL DE ÁGUA E ESGOTO****Santa Cecília do Pavão – PR****Maringá, 03 de setembro de 2024****CONSIDERAÇÕES PRELIMINARES**

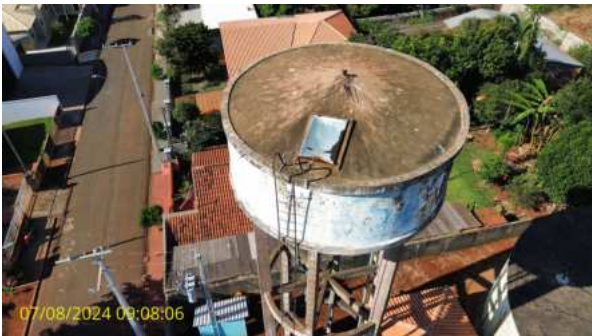
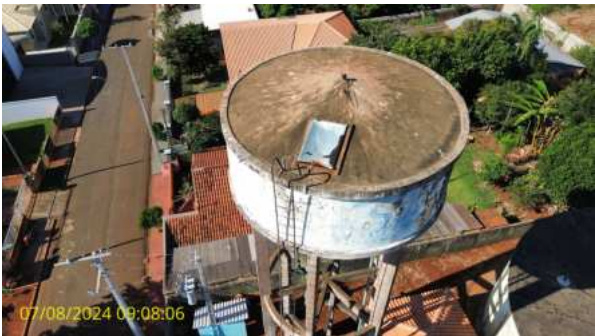
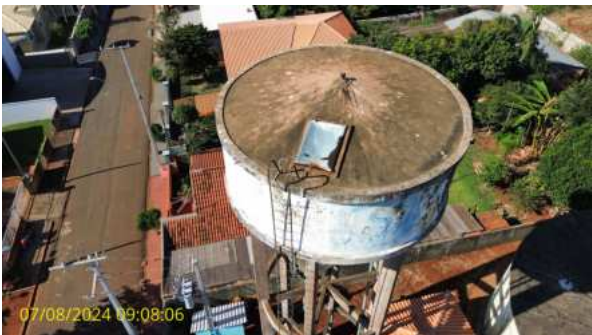
Fotos de [7.5.5]

[7.5.5] Instalações estão dentro das normas de segurança (escada/guarda corpo)

Não Conforme

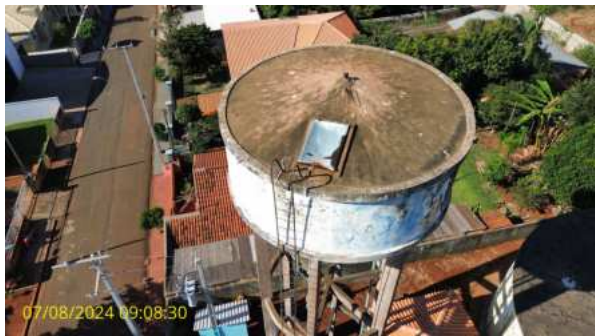
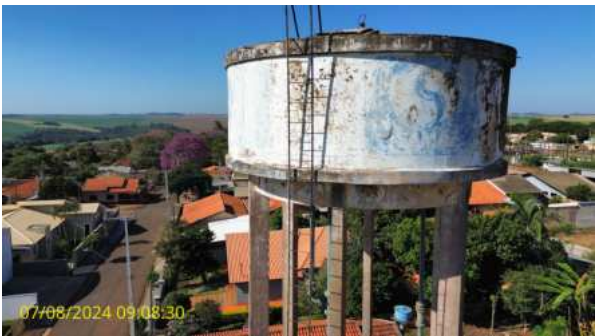
Fotos de [7.5.14]

- A partir das fotos obtidas por drone, foi verificado que o reservatório elevado não se encontra em boas condições. A tampa do reservatório não está adequada e necessita de reparos a fim de evitar contaminação externa da água. A escada de acesso ao reservatório encontra-se em estado de deterioração, não há guarda-corpo no entorno do reservatório e também foram encontradas rachaduras que podem causar problemas estruturais.
- O reservatório apoiado ainda não se encontra em operação. O mesmo não foi avaliado.

| [7.5.14] Reservatório está em boas condições de uso | Não Conforme |

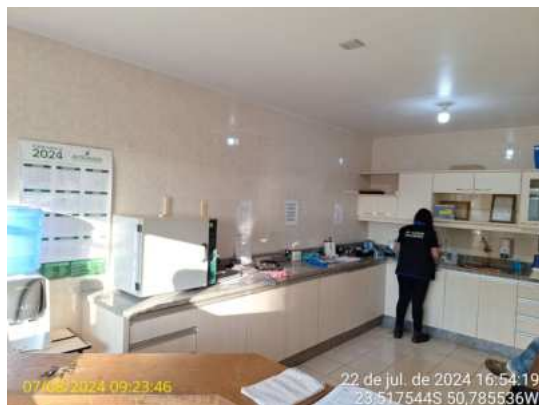
Fotos de [7.1.5]

[7.1.5] Há chuveiros de emergência (Caso o laboratório conduza análises além das físico-químicas)

Não Conforme

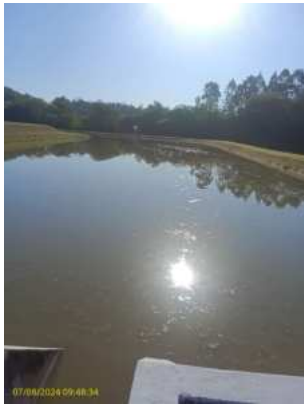
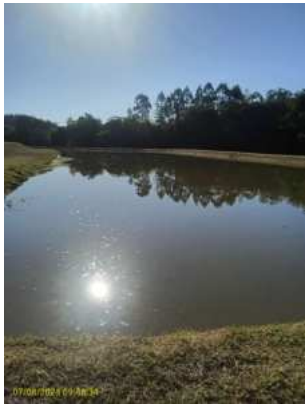
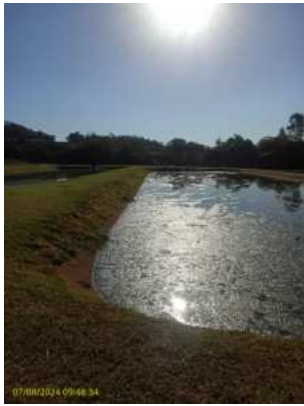
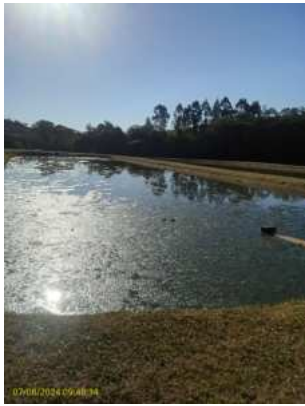
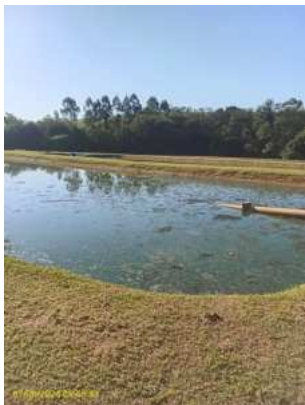
## Fotos de [3.6.2]

| [3.6.2] Inexistência de lodo na lagoa ou manchas na superfície | Não Conforme |
