## Relatório de Fiscalização 026/2025

## Relatório Técnico de Fiscalização de Acompanhamento - BANDEIRANTES

### RELATÓRIO TÉCNICO DE FISCALIZAÇÃO DE ACOMPANHAMENTO DO ESGOTAMENTO SANITÁRIO E ABASTECIMENTO DE ÁGUA DO MUNICÍPIO DE BANDEIRANTES

SAAE- Bandeirantes/PR

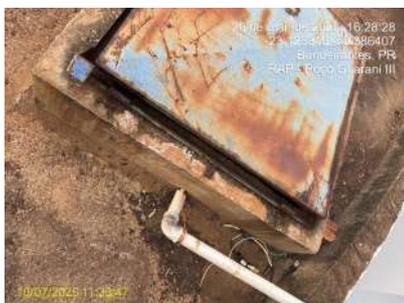
Foto 5

[7.5.6] Observações	Tampas corroídas impossibilitando o fechamento. Foto 05.
[7.5.8] Há telas de proteção contra entrada de insetos e pequenos animais nas tubulações de ventilação	Conforme
[7.5.11] Instalação hidráulica é adequada e está em boas condições	Conforme
[7.5.12] Há medidor de nível. E é feito acompanhamento e anotação	Conforme
[7.5.12] Observações	Foto 13.
[7.5.13] A limpeza e desinfecção do reservatório é feita com a frequência e maneira adequada	Não Conforme
[7.5.13] Observações	Verificar se foi limpo em 2024.
[7.5.14] Reservatório está em boas condições de uso	Conforme
[7.5.15] O reservatório elevado possui pára-raios instalados	N/A
[7.5.15] Observações	Não se aplica.
[7.5.17] Há macromedicação (saída e/ou entrada)	Não Conforme
[7.5.17] Observações	Não identificado.

- Recomenda-se que as tampas de inspeção dos reservatórios sejam recuperadas ou substituídas, uma vez que apresentam sinais de corrosão e desgaste, comprometendo a vedação;
