**Relatório de Fiscalização 054/2024**

RELATÓRIO TÉCNICO DE FISCALIZAÇÃO DE ACOMPANHAMENTO DO SISTEMA DE ABASTECIMENTO DE ÁGUA E ESGOTAMENTO SANITÁRIO DO MUNICÍPIO DE COLORADO/PR

Prefeitura Municipal de Colorado

Maringá, Fevereiro de 2025

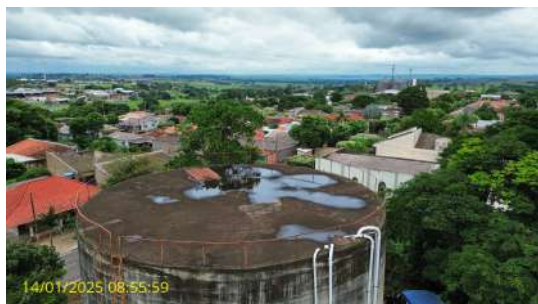
Foto 3

[7.5.1] A área é isolada (perímetro de segurança)	Conforme
[7.5.1] Observações	Está dentro de um complexo com toda a área isolada.
[7.5.2] A área está sinalizada (identificando a finalidade)	Não Conforme
[7.5.12] Há medidor de nível. E é feito acompanhamento e anotação	Não Conforme
[7.5.13] A limpeza e desinfecção do reservatório é feita com a frequência e maneira adequada	Não Conforme
[7.5.13] Observações	Não apresentado nenhum relatório de limpeza acompanhado de laudos.
[7.5.14] Reservatório está em boas condições de uso	Não Conforme
[7.5.17] Há macromedicação (saída e/ou entrada)	Não Conforme

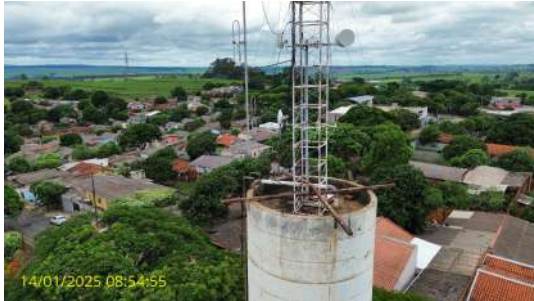
Foto 2

[7.5.2] A área está sinalizada (identificando a finalidade)	Não Conforme
[7.5.12] Há medidor de nível. E é feito acompanhamento e anotação	Não Conforme
[7.5.13] A limpeza e desinfecção do reservatório é feita com a frequência e maneira adequada	Não Conforme
[7.5.13] Observações	Não apresentado nenhum relatório de limpeza acompanhado de laudos.
[7.5.17] Há macromedicação (saída e/ou entrada)	Não Conforme

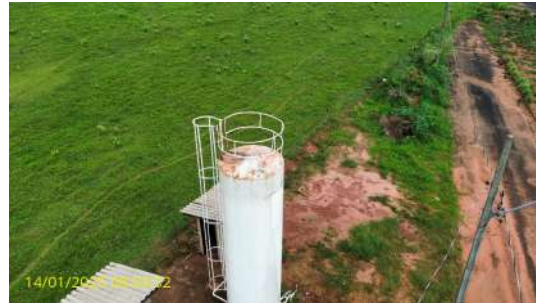
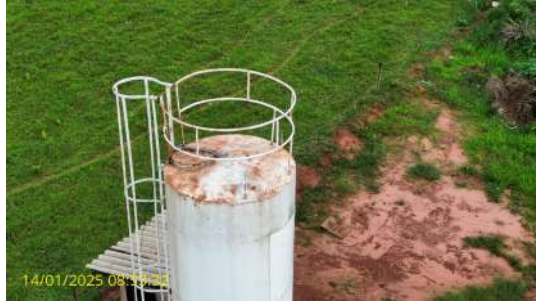
[7.5.1] A área é isolada (perímetro de segurança)	Não Conforme
[7.5.2] A área está sinalizada (identificando a finalidade)	Não Conforme
[7.5.12] Há medidor de nível. E é feito acompanhamento e anotação	Não Conforme
[7.5.13] A limpeza e desinfecção do reservatório é feita com a frequência e maneira adequada	Não Conforme
[7.5.13] Observações	Não apresentado nenhum relatório de limpeza acompanhado de laudos.
[7.5.15] O reservatório elevado possui pára-raios instalados	Não Conforme
[7.5.17] Há macromedição (saída e/ou entrada)	Não Conforme

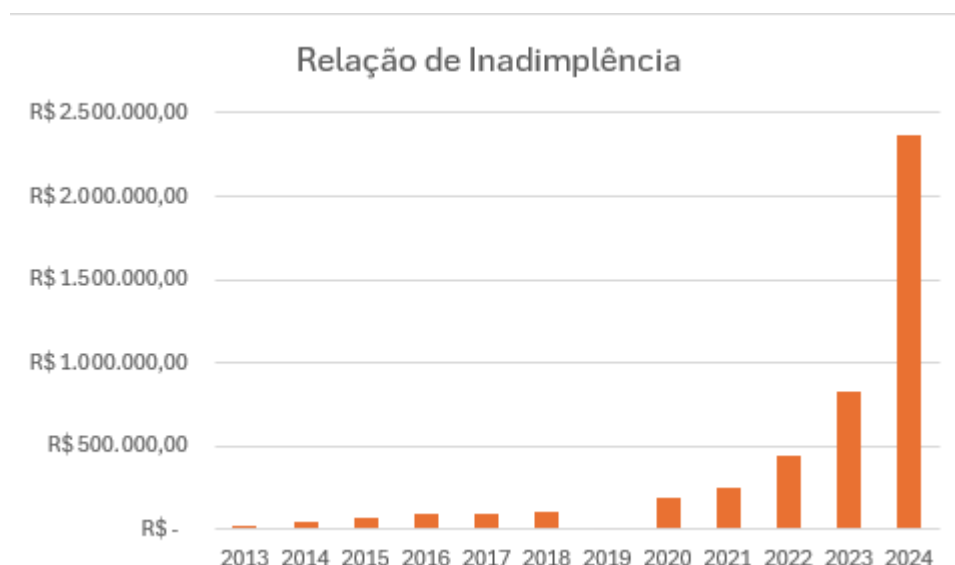
Figura 01 – Relação de inadimplência dos últimos 10 anos da Secretaria de Saneamento de Colorado/PR.

Portanto, é fundamental o monitoramento contínuo da gestão fiscal e dos procedimentos de cobrança dos valores em aberto, considerando o impacto direto na saúde econômico-financeira do prestador. Recomenda-se a implementação de um controle rigoroso para a realização de cortes de abastecimento em casos de inadimplência, bem como a adoção de medidas como a inscrição dos débitos em órgãos de proteção ao crédito, visando a redução da inadimplência e a sustentabilidade financeira do serviço.
