**RELATÓRIO TÉCNICO DE
FISCALIZAÇÃO 2022
SAMAE JAPURÁ**

SAMAE – JAPURÁ

JAPURÁ – PR

DEZEMBRO/2022

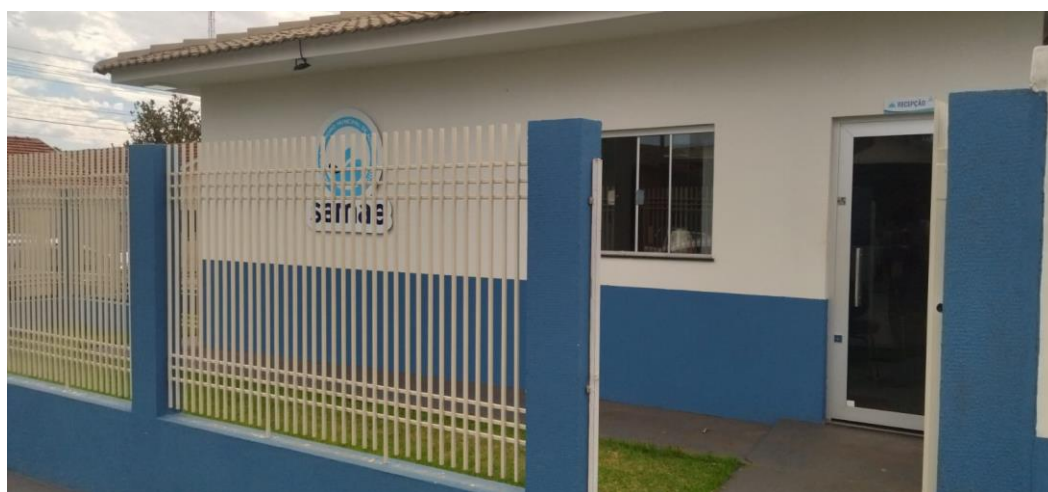
Foto 01: Fachada do estabelecimento (horarios e atendimento).

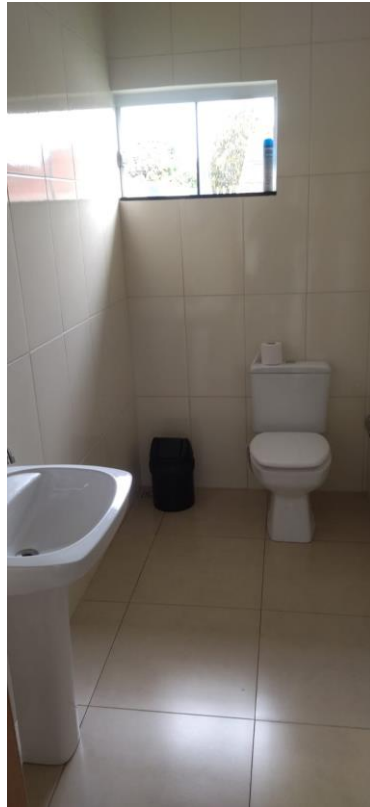
Foto02: Banheiro Sede (falta acessibilidade para deficientes).

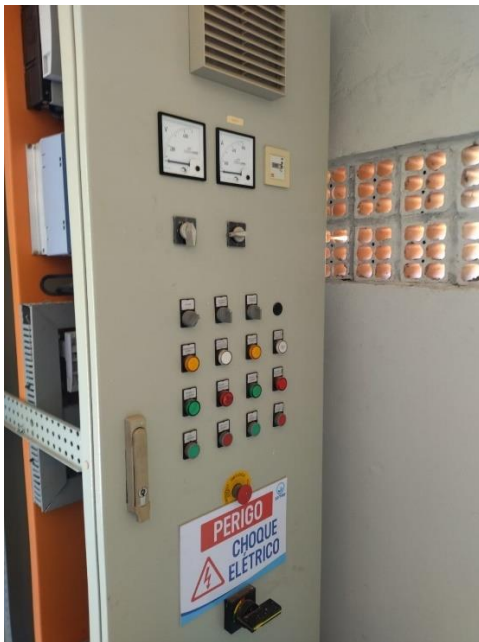
Inexistência de diagrama unifilar atualizado no quadro com especificações do sistema de aterramento	Art 10.2.3 da NR10 e art 6.4 da NBR5419/2001	Foto 30 e 31	Em até 180 dias
Falta de registros de manutenções na casa de comando	NBR 15.575/2021	-	Em até 180 dias
Inexistência de Relatório Operacional	Item 3.1.3 Manual de Fiscalização ORCIPAR	-	Em até 180 dias

Foto 30:Quadro de comando.

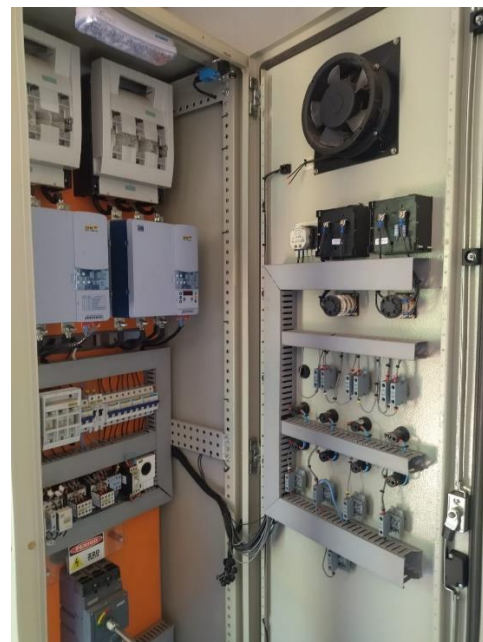
Foto 31: Quadro de Comando.

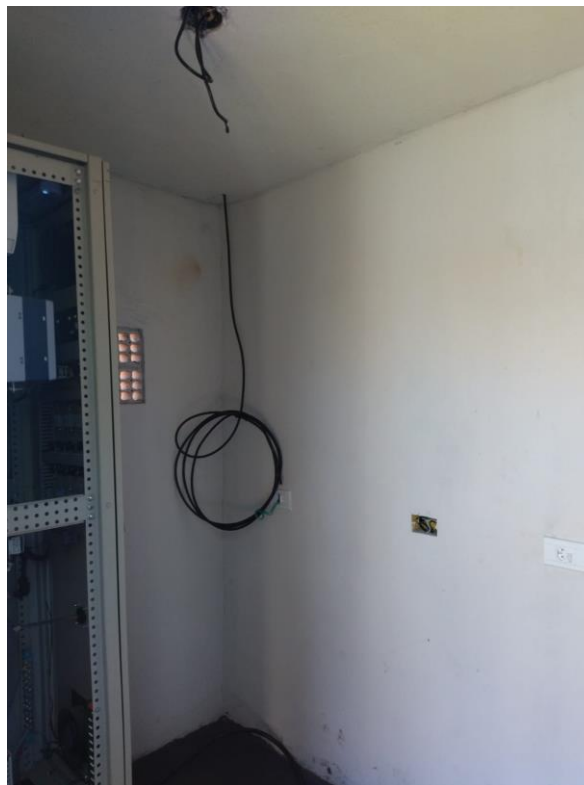
Foto 32: Ausencia de iluminação interna na casa de comando.

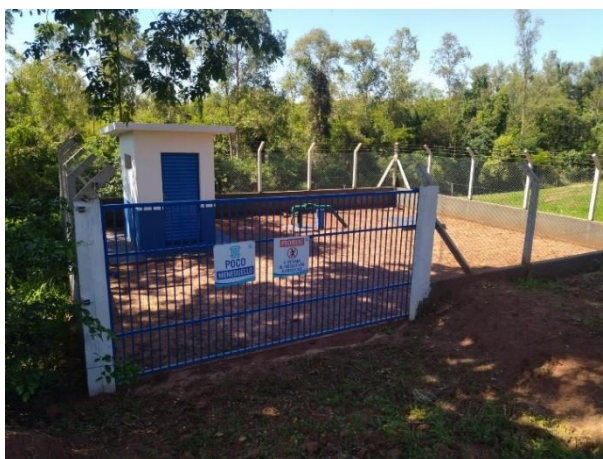
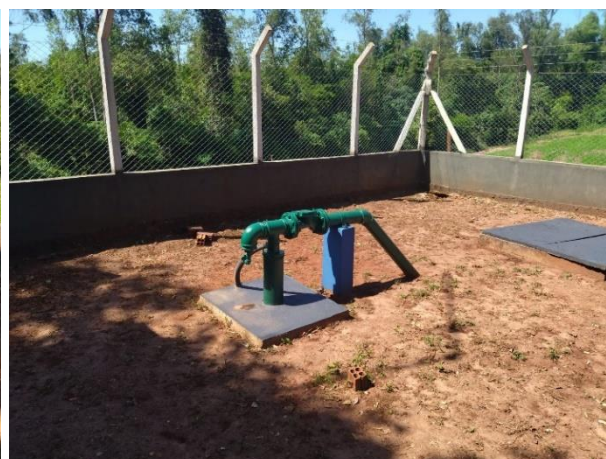
Foto 33: Identificação da área (falta de iluminação externa) Foto 34: Usencia de identificação conforme outorga

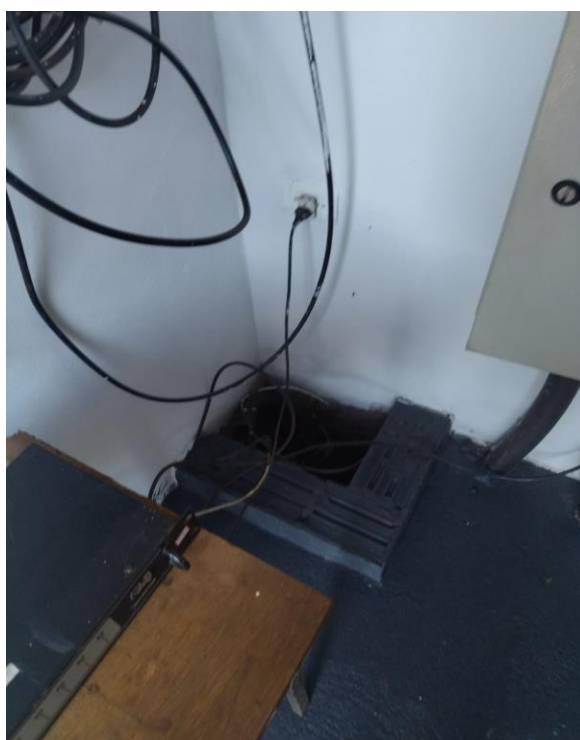
Foto 35: Falta de isolamento da fiação elétrica

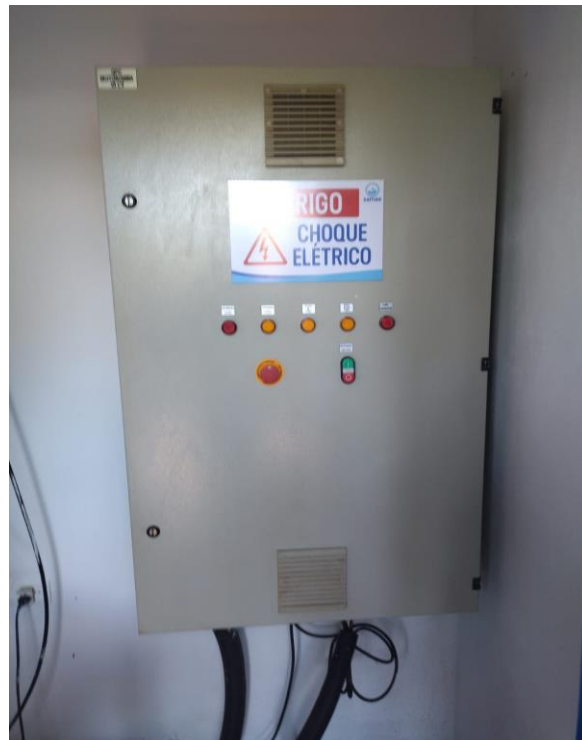
Foto 36: Quadro elétrico de comando

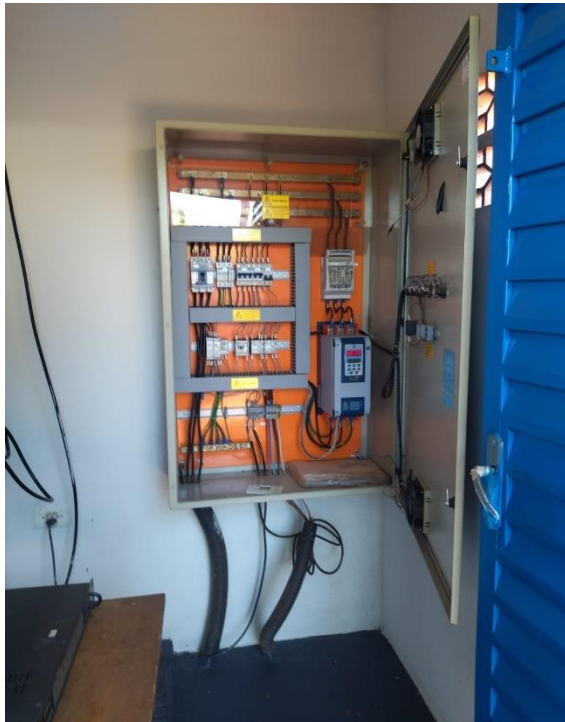
Foto 36: Quadro elétrico de comando

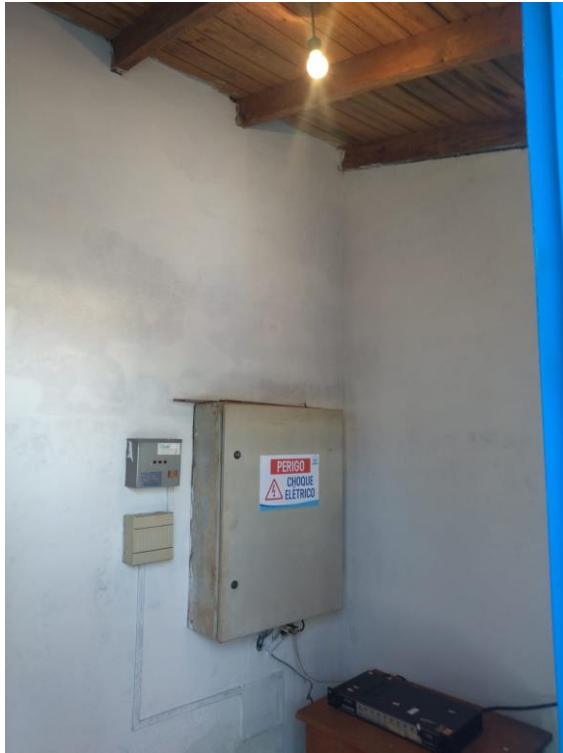
Foto 42: Quadro elétrico de comando.

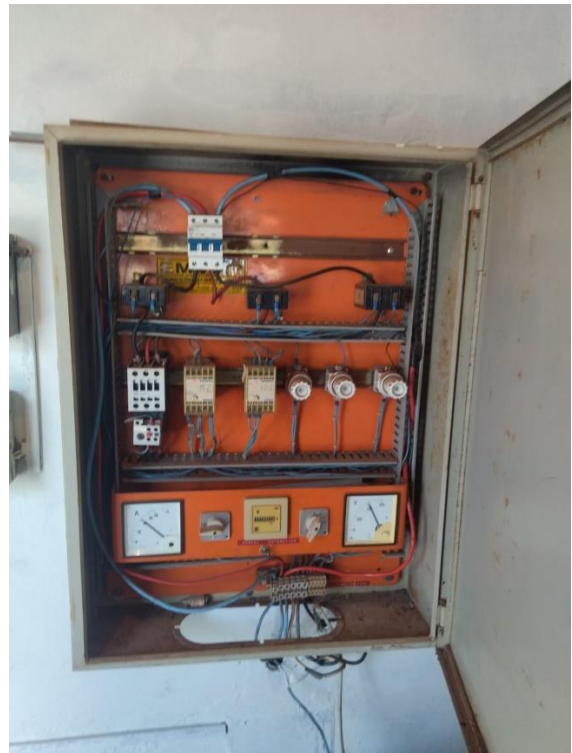
Foto 43: Quadro elétrico de comando.

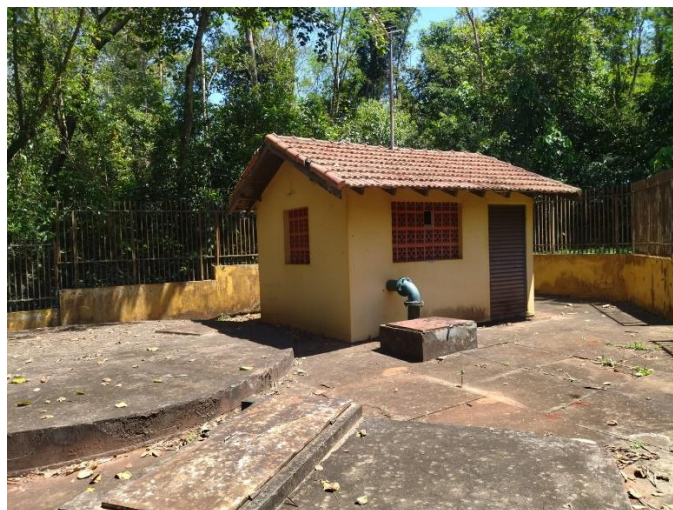
Foto 60: Instalações EEA, Falta de iluminação externa.

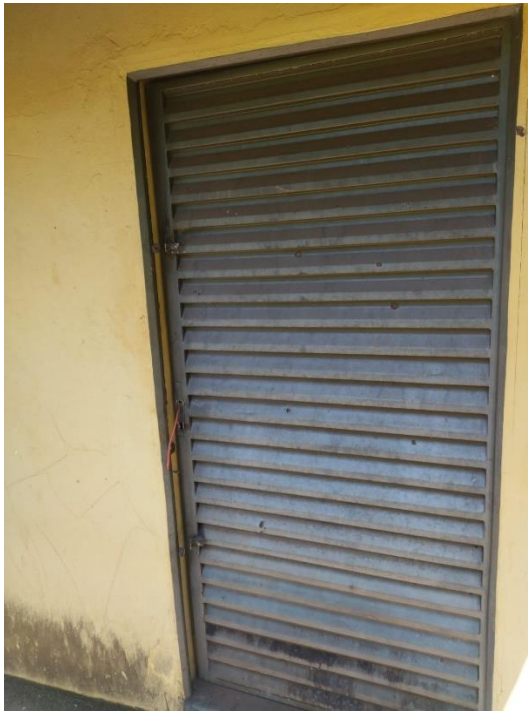
Foto 61: Porta necessitando de reparos

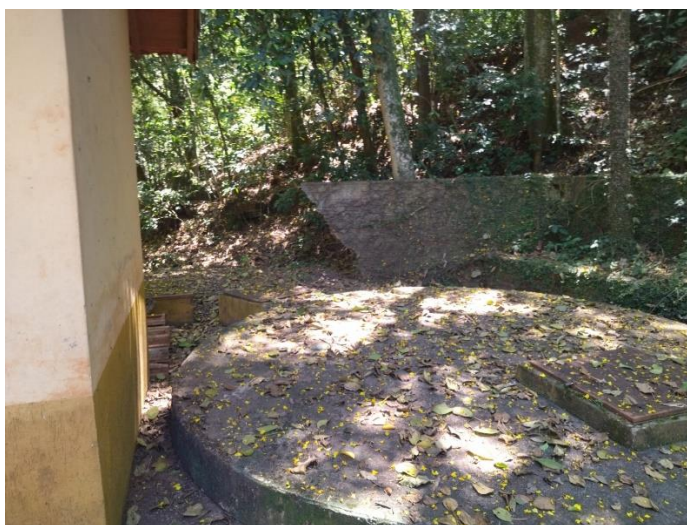
Foto 75: Muro próximo ao reservatório necessitando de reparos

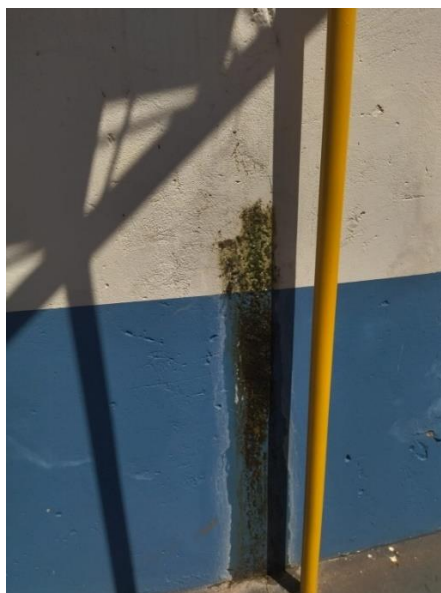
Existência de vazamentos aparentes	Art. 2º, XI da Lei Federal 11.445/07	Foto 79	Em até 180 dias
Não há medidor de nível. Não é feito acompanhamento e anotação	Art. 5.15.1 da NBR 12217/1994	-	Imediato
Não há macromedição (saída e/ou entrada)	Art. 5.7 da NBR 12217/1994	-	Em até 240 dias

Foto 79: Vazamentos aparentes

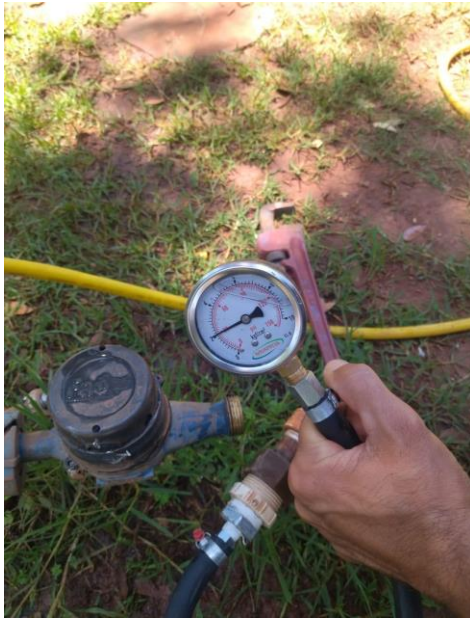
Foto 84: Ponto 1 – Pressão = 30 mca

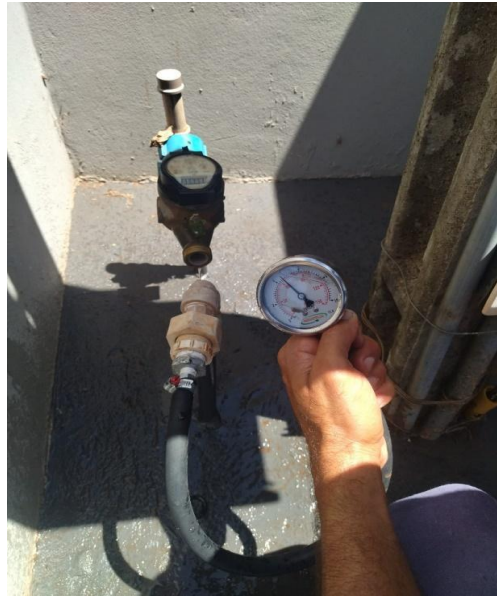
Sem limpeza e desinfecção da rede (deve ser com laudo)	NBR 12218/1994 e GM/SM 888/2021	-	Imediato
Não há controle de redução de perdas	Lei 14.026/2022	-	Em até 365 dias
Pressão no ponto de fornecimento de água em desacordo com os limites mínimo dinâmico (10 mca) e máximo estático (50 mca)	Art 5.4 da NBR 12218/1994 e art 25da GM/SM 888/2021	Foto 88	Em até 180 dias

Foto 88: Ponto 2 – Pressão = 65 mca
