**Relatório de Fiscalização 012/2025**

**AGUAS PATO BRAGADO**

**Relatório de Fiscalização de Acompanhamento****RELATÓRIO TÉCNICO DE FISCALIZAÇÃO DE ACOMPANHAMENTO DO ESGOTAMENTO SANITÁRIO E ABASTECIMENTO DE ÁGUA DO MUNICÍPIO DE PATO BRAGADO - PR**

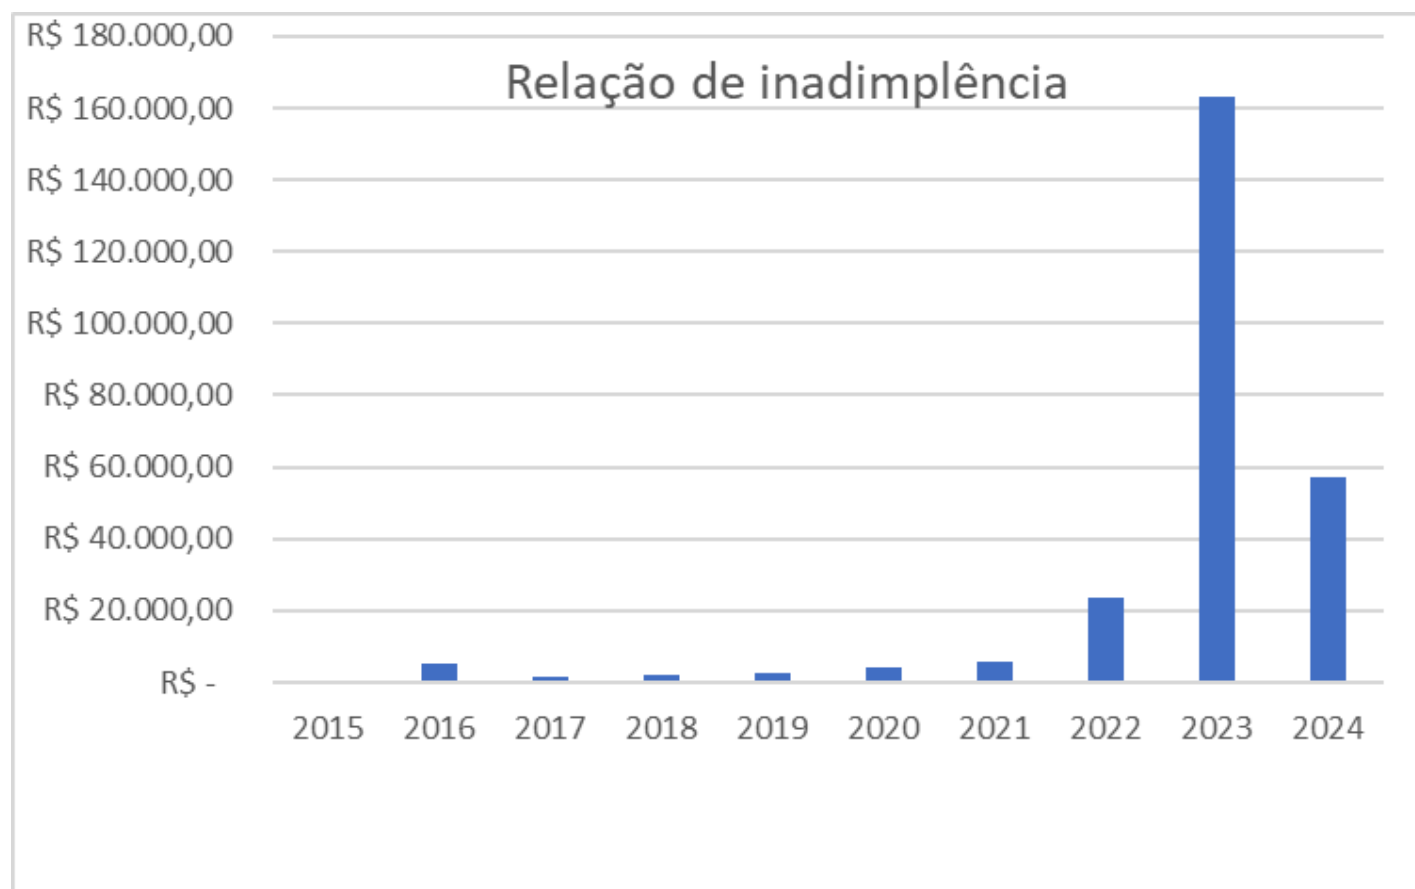
**Figura 01** – Relação de inadimplência dos últimos 10 anos do SABRA de Pato Bragado

É necessária uma organização administrativa e operacional eficiente. A inadimplência se refere, em linhas gerais, à dificuldade do prestador em arrecadar os valores faturados advindos da prestação do serviço. Ao analisar o gráfico abaixo (Figura 01, Relação de inadimplência dos últimos 10 anos do SABRA de Pato Bragado), observa-se uma tendência de aumento da inadimplência até o ano de 2024, somando um valor total de R\$ 273.303,61.

Portanto, é importante monitorar a gestão fiscal e a forma de cobrança dos valores em aberto, considerando que a situação impacta diretamente na situação econômico-financeira do prestador.
