## Relatório de Fiscalização 012/2025

### RELATÓRIO TÉCNICO DE FISCALIZAÇÃO DE ACOMPANHAMENTO DO ESGOTAMENTO SANITÁRIO E ABASTECIMENTO DE ÁGUA DO MUNICÍPIO DE PATO BRAGADO - PR

Para tanto, nos dias 19 a 21 de fevereiro de 2025, realizou-se fiscalização direta de acompanhamento no município de Pato Bragado-PR, onde o principal objetivo foi verificar a conformidade dos Sistemas de Abastecimento de Água e Sistema de Esgoto Sanitário quanto a normas e legislações pertinentes.

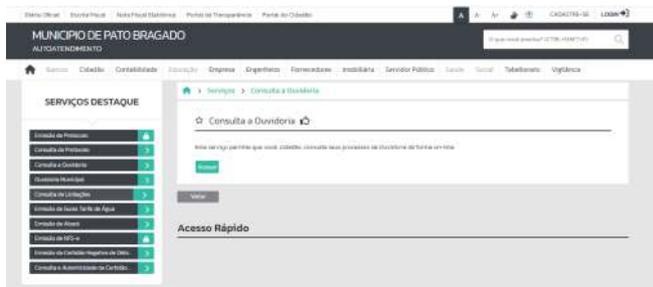
Foto 1

[1.2.1.8] Possui registro de reclamações e/ou solicitações dos usuários	<b>Conforme</b>
[1.2.1.8] Observações	Conforme imagem 01 e 02 do item Considerações gerais
[1.3.2] Localização e acessibilidade das unidades do prestador são adequadas	<b>Não Conforme</b>

[2.6.19] O conteúdo mínimo da fatura é atendido	Não Conforme
[2.6.19] Observações	Conforme a imagem 01 no item Considerações Gerais
[2.6.24] É disponibilizado no atendimento ao usuário o manual ou regulamento de prestação dos serviços	Não Conforme
[2.6.24] Observações	Não identificado o acesso ao regulamento aos usuários
[2.6.25] É dada publicidade da tabela de preços públicos	Não Conforme
[2.6.25] Observações	Não identificado a exposição local da tabela de preços
[2.6.33] É disponibilizado opções de datas de vencimento da fatura	Não Conforme
[2.6.33] Observações	Não identificado
[2.6.46] É disponibilizado ao ORCISPAR relatório contendo informações sobre o número de reclamações, agrupadas mensalmente por motivo	Não Conforme
[2.6.46] Observações	Não identificado

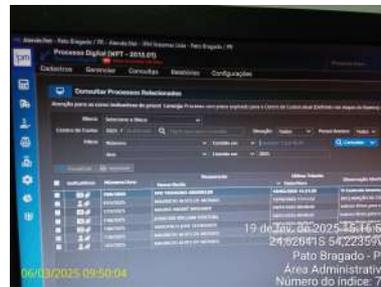
Foto 2

[2.3.2] Há informações quanto ao prazo para atendimento de cada solicitação	Não Conforme
[2.3.2] Observações	Conforme a imagem 02 no item considerações gerais, não há informações quanto aos prazos
[2.6.1] Há programa para aferição e manutenção de micromedidores	Não Conforme
[2.6.1] Observações	Não apresentado
[2.6.2] Existência de procedimentos regulamentados em caso de problemas com micromedidores	Conforme
[2.6.2] Observações	Conforme o Anexo 00 - Documentos Enviados
[2.6.12] Foi dada publicidade à qualidade da água distribuída nos termos da legislação (Verificar, por amostragem, informações na fatura mensal, relatório anual, informações no quadro de avisos, etc)	Não Conforme
[2.6.12] Observações	Conforme a imagem 01 do item Considerações Gerais
[2.6.17] O registro das reclamações e solicitações do usuário é mantido atualizado	Conforme
[2.6.17] Observações	Conforme as imagens 3 e 4 do item Considerações Gerais

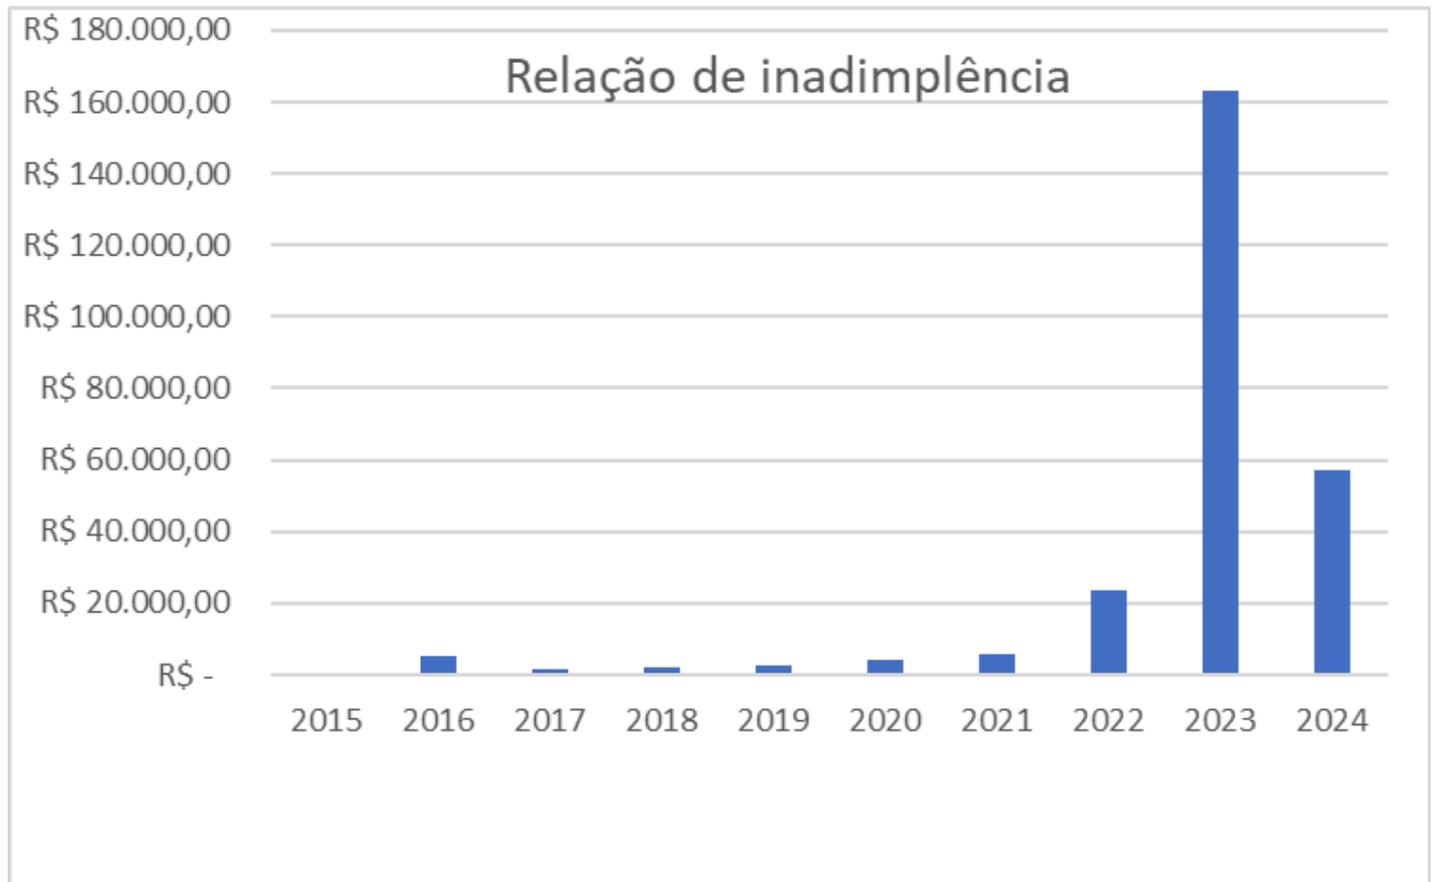
**Figura 01** – Relação de inadimplência dos últimos 10 anos do SABRA de Pato Bragado

É necessária uma organização administrativa e operacional eficiente. A inadimplência se refere, em linhas gerais, à dificuldade do prestador em arrecadar os valores faturados advindos da prestação do serviço. Ao analisar o gráfico abaixo (Figura 01, Relação de inadimplência dos últimos 10 anos do SABRA de Pato Bragado), observa-se uma tendência de aumento da inadimplência até o ano de 2024, somando um valor total de R\$ 273.303,61.

Portanto, é importante monitorar a gestão fiscal e a forma de cobrança dos valores em aberto, considerando que a situação impacta diretamente na situação econômico-financeira do prestador.
