**Relatório de Fiscalização 023/2025**

**Relatório Técnico de Fiscalização de Santa Isabel do Ivaí****RELATÓRIO TÉCNICO DE FISCALIZAÇÃO DO SISTEMA DE ABASTECIMENTO DE ÁGUA E ESGOTAMENTO SANITÁRIO DO MUNICÍPIO DE SANTA ISABEL DO IVAÍ****SERVIÇO AUTONOMO DE ÁGUA E ESGOTO**

SAAE - Santa Isabel do Ivaí-Pr

Para tanto, nos dias 29 e 30 de abril de 2025, realizou-se fiscalização direta no município de **Santa Isabel do Ivaí-PR** onde o principal objetivo foi verificar a conformidade dos Sistemas de Abastecimento de Água e Sistema de Esgoto Sanitário quanto a normas e legislações pertinentes.

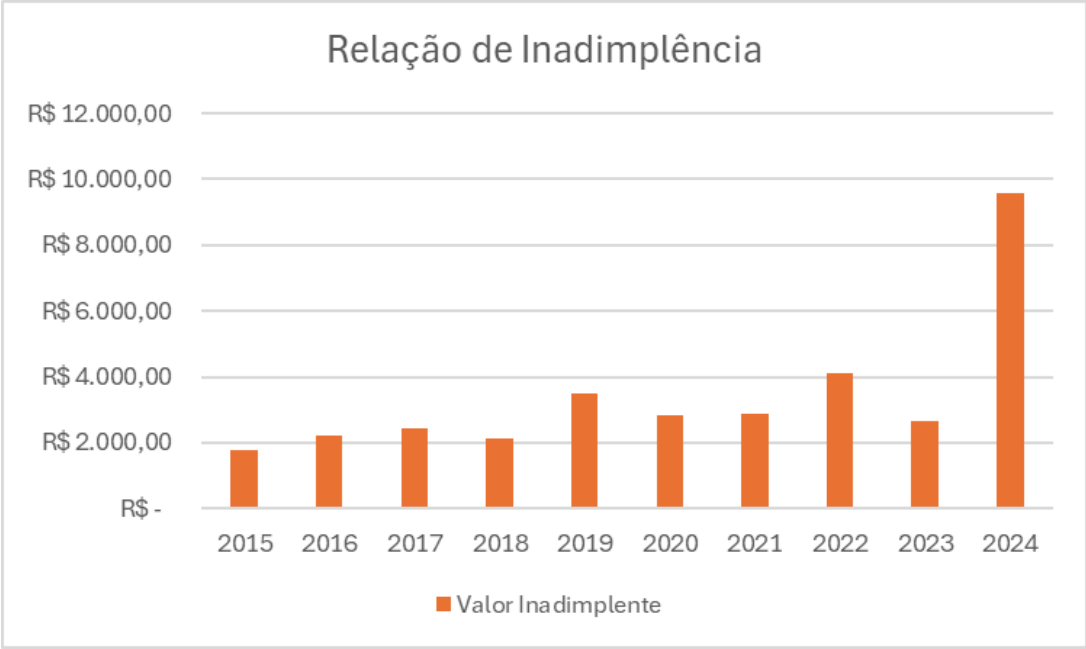
**Figura 01** – Relação de inadimplência dos últimos 10 anos do SAAE de Santa Isabel do Ivaí

Além disso, o prestador adota medidas efetivas de controle, como a suspensão do fornecimento de água (corte) por falta de pagamento, o que contribui para o controle da inadimplência e para a preservação do equilíbrio econômico-financeiro do serviço.
