**Relatório de Fiscalização 035/2025**

**Relatório Técnico de Fiscalização de Acompanhamento - Jussara****RELATÓRIO TÉCNICO DE FISCALIZAÇÃO DE ACOMPANHAMENTO DO ESGOTAMENTO SANITÁRIO E ABASTECIMENTO DE ÁGUA DO MUNICÍPIO DE JUSSARA**

SAMAE - JUSSARA- PR

Para tanto, nos dias 22 e 23 de maio de 2025, realizou-se fiscalização direta de acompanhamento no município de Jussara-PR, onde o principal objetivo foi verificar a conformidade dos Sistemas de Abastecimento de Água e Sistema de Esgoto Sanitário quanto a normas e legislações pertinentes.

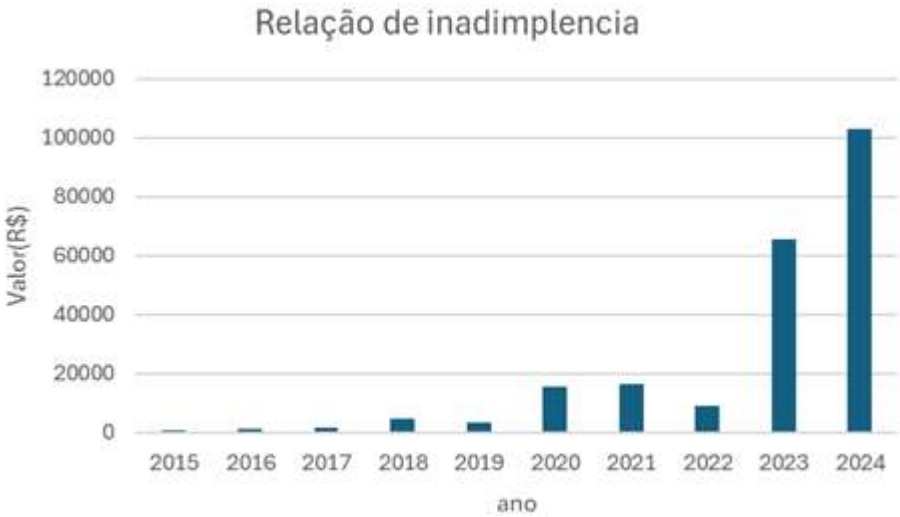
Figura 01 – Relação de inadimplência dos últimos 10 anos do SAMAE de Jussara

Portanto, é importante monitorar a gestão fiscal e a forma de cobrança dos valores em aberto, considerando que a situação impacta diretamente na situação econômico-financeira do prestador.
