**Relatório de Fiscalização 027/2025**

**Relatório de Fiscalização****RELATÓRIO TÉCNICO DE FISCALIZAÇÃO DE ACOMPANHAMENTO DO ESGOTAMENTO SANITÁRIO E  
ABASTECIMENTO DE ÁGUA DO MUNICÍPIO DE ABATIÁ**

SAMA E - ABATIÁ- PR

Maringá, Abril de 2025

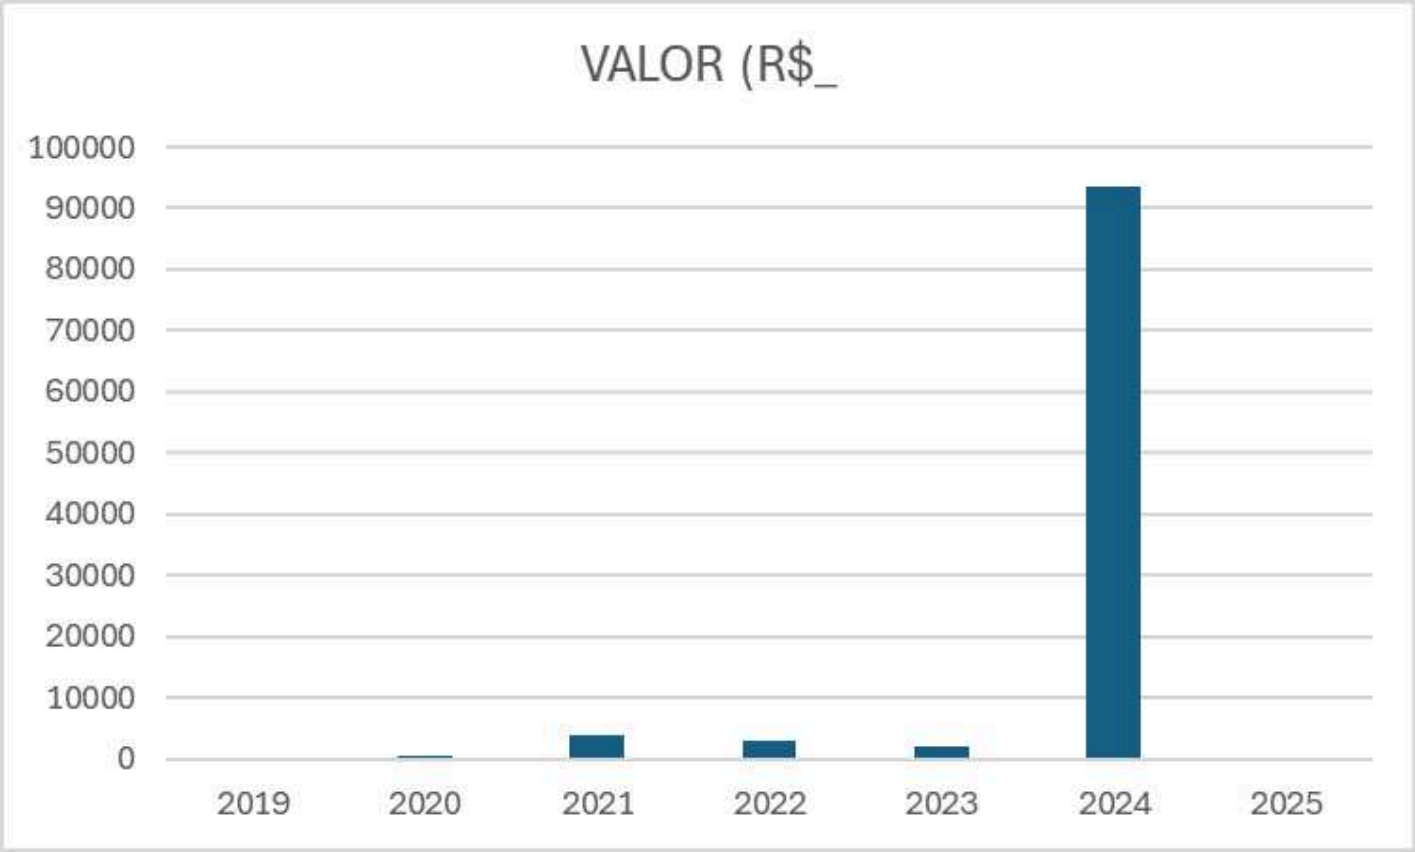
Figura 02 – Relação de inadimplência dos últimos 10 anos do SAMAE de Abatiá

É necessária uma organização administrativa e operacional eficiente. A inadimplência se refere, em linhas gerais, à dificuldade do prestador em arrecadar os valores faturados advindos da prestação do serviço. Ao analisar o gráfico abaixo (Figura 02, Relação de inadimplência dos últimos 10 anos do SAMAE de Abatiá), observa-se uma tendência de aumento da inadimplência até o ano de 2024, somando um valor total de R\$ 93.488,69.

Portanto, é importante monitorar a gestão fiscal e a forma de cobrança dos valores em aberto, considerando que a situação impacta diretamente na situação econômico-financeira do prestador.
