**Relatório de Fiscalização 011/2025**

Relatório Técnico de Fiscalização de Itambaracá**RELATÓRIO TÉCNICO DE FISCALIZAÇÃO DO ESGOTAMENTO SANITÁRIO E ABASTECIMENTO DE
ÁGUA
DO MUNICÍPIO DE ITAMBARACÁ**

SERVIÇO AUTONOMO MUNICIPAL DE ÁGUA E ESGOTO

SAMAE - Itambaracá/Pr

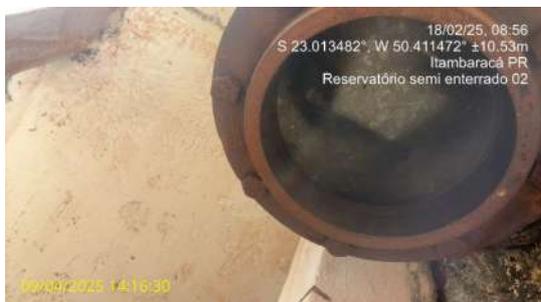
Foto 8

[7.5.14] Reservatório está em boas condições de uso	Não Conforme
[7.5.14] Observações	Pontos de vazamentos identificados e estrutura externa demanda reformas e pintura.
[7.5.15] O reservatório elevado possui pára-raios instalados	N/A
[7.5.17] Há macromedição (saída e/ou entrada)	Não Conforme
[7.5.17] Observações	Não identificado.
[7.5.18] Os macromedidores estão devidamente protegidos	N/A
[7.5.19] A água e os resíduos resultantes da limpeza dos reservatórios possui destino adequado	Não Conforme
[7.5.19] Observações	Não foi apresentado PGRS. Nem contrato com empresa prestadora desse serviço.

- É recomendado que o REL SEDE 02 e o REL RAUL MARINHO devem ter as áreas isoladas com restrição de acesso á pessoas não autorizadas;
- Os reservatórios semi-enterrados 01 e 02 necessitam de reformas, tanto internas, com a aplicação de impermeabilização para conter vazamentos, quanto externas, envolvendo reparos estruturais e pintura.
