**RELATÓRIO TÉCNICO DE FISCALIZAÇÃO 06/2020 - SAAE DE
BANDEIRANTES**

**OUTUBRO DE 2020
MARINGÁ - PR**

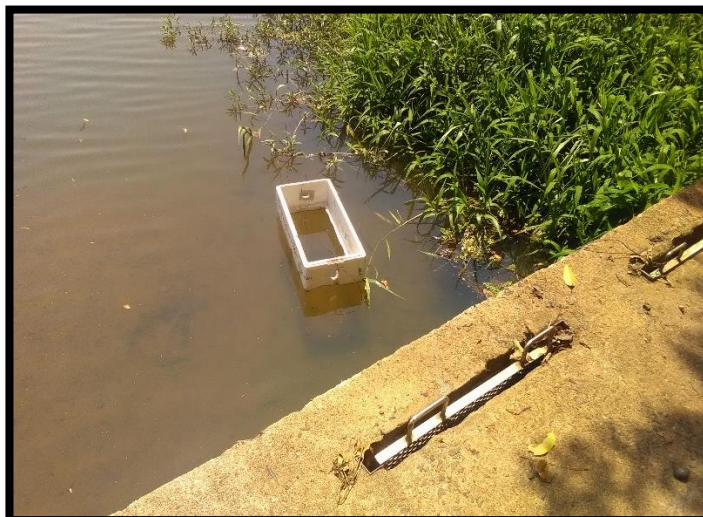
Imagem 1: Captação Superficial no rio das cinzas

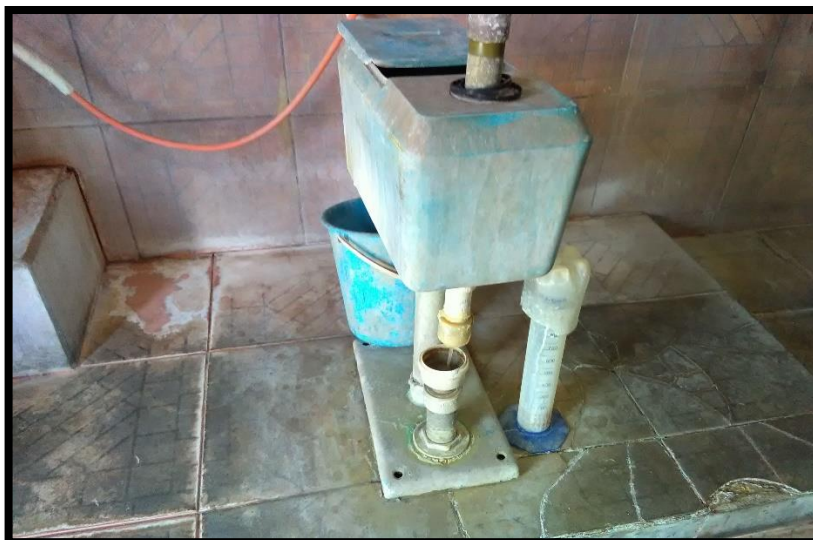
Imagem 16: Dosadora de sulfato de alumínio da ETA

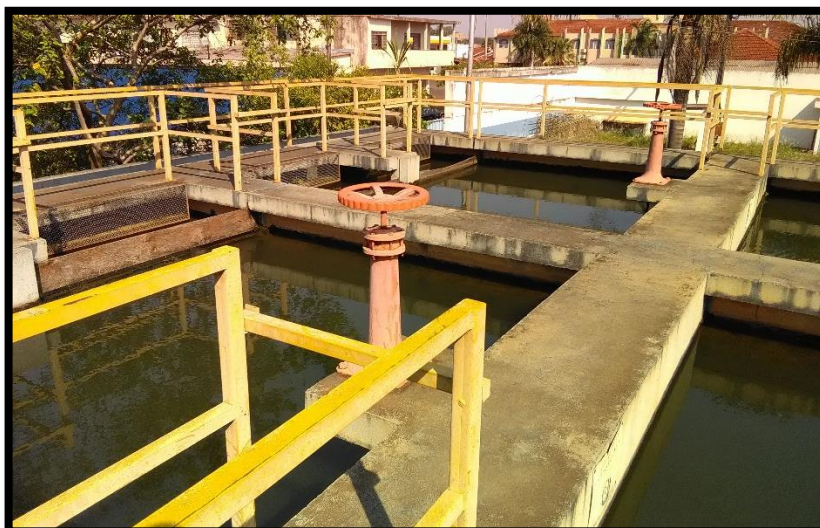
Imagem 18: Decantadores da ETA

- ETA – Lodo dos decantadores e água de retrolavagem dos filtros destinados para galeria de água pluviais;
- Unidade de simples cloração do poço 5 – Isolamento inadequado do perímetro;
- Unidade de simples cloração do distrito – necessidade de manutenção das paredes da edificação.

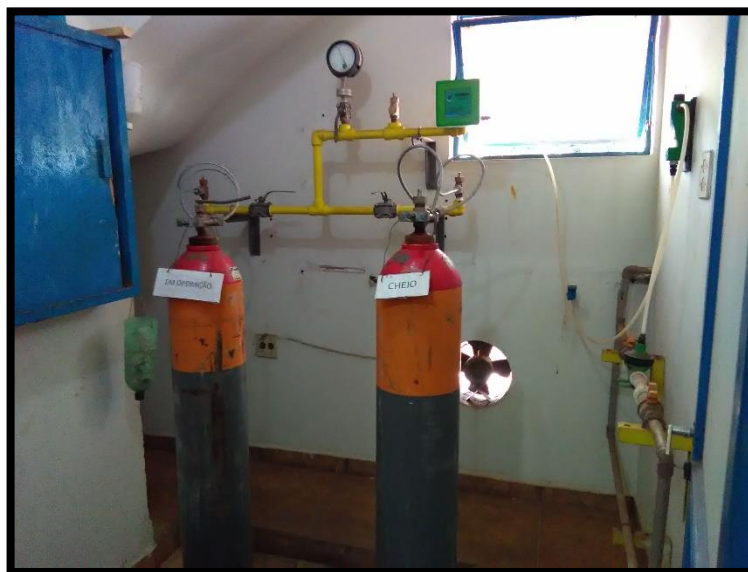
Imagem 20: Tanques de cloro Gás da ETA

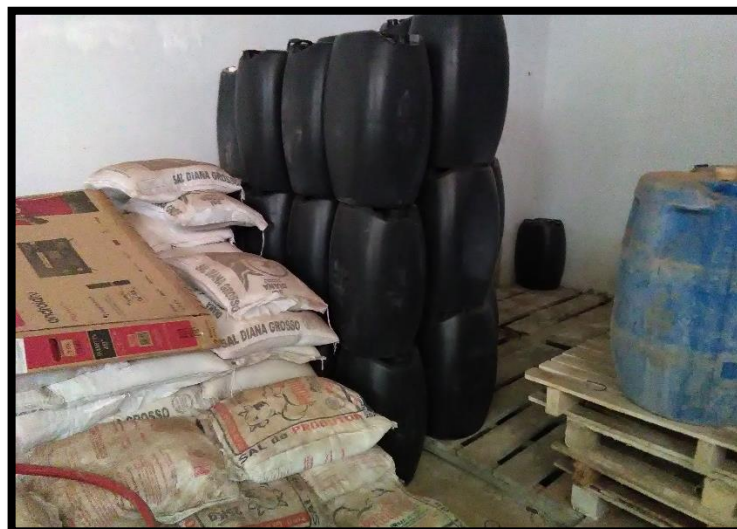
Imagem 21: Depósito de produtos químicos

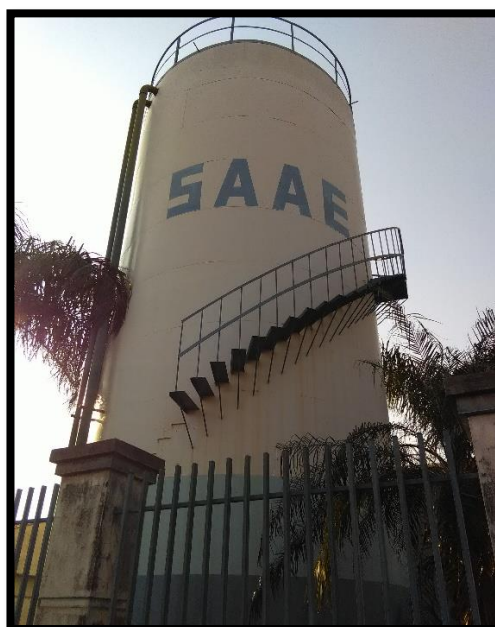
Imagem 33: Reservatório apoiado do IBC

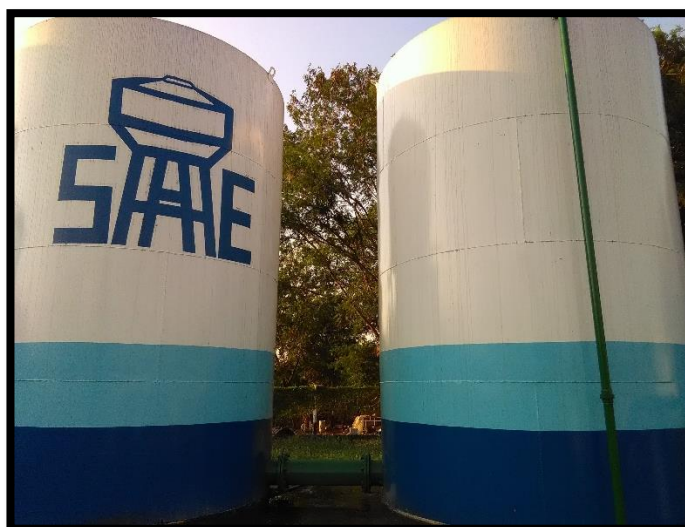
Imagem 35: Reservatórios Apoiados junto ao Poço Bela Vista (água bruta)

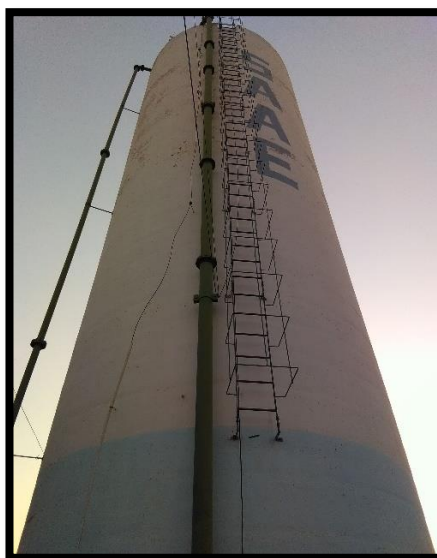
Imagem 38: Reservatório Elevado junto ao Poço 5

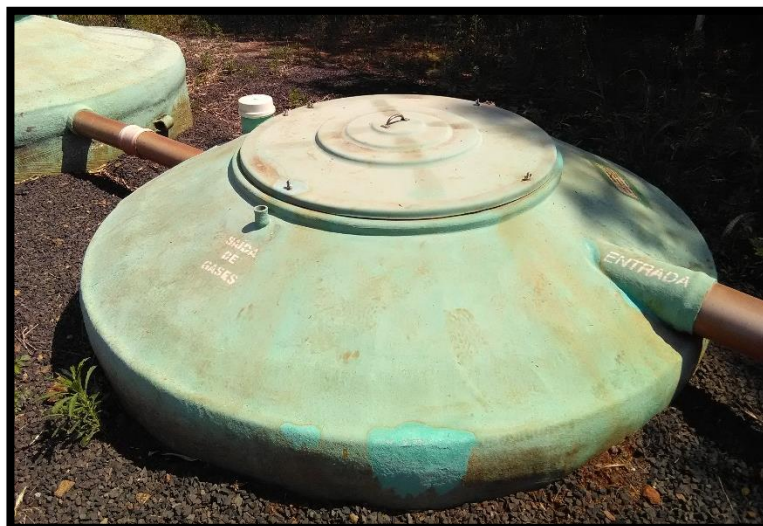
Imagem 72: Reator anaeróbio– ETE do distrito

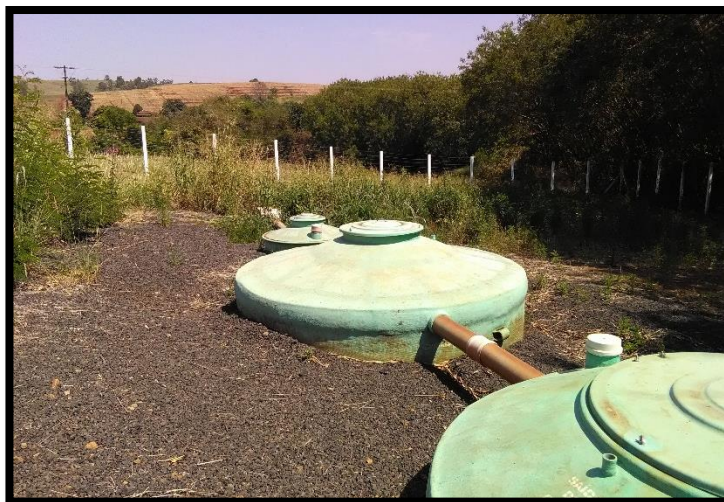
Imagem 73: Filtro – ETE do distrito

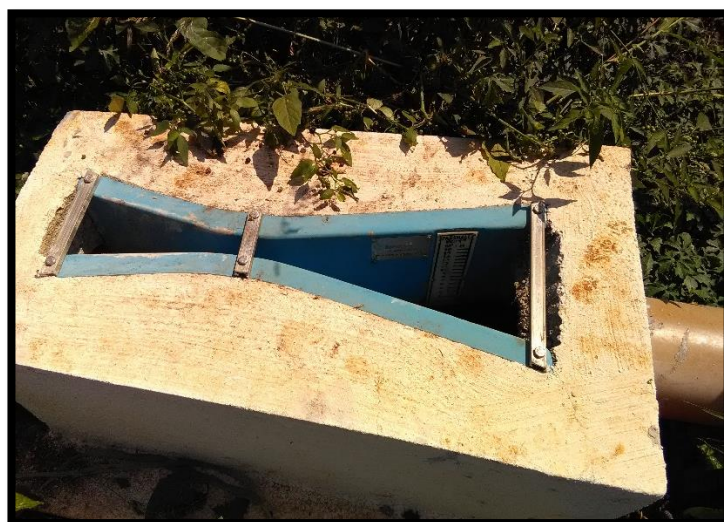
Imagem 74: Calha parshal de saída – ETE do distrito
