**RELATÓRIO TÉCNICO DE FISCALIZAÇÃO**  
**Nº 06/2023**

**Serviço Autônomo Municipal de Água e Esgoto**  
**Terra Rica - SAMAE**

**MARINGÁ - PR**  
**ABRIL/2023**

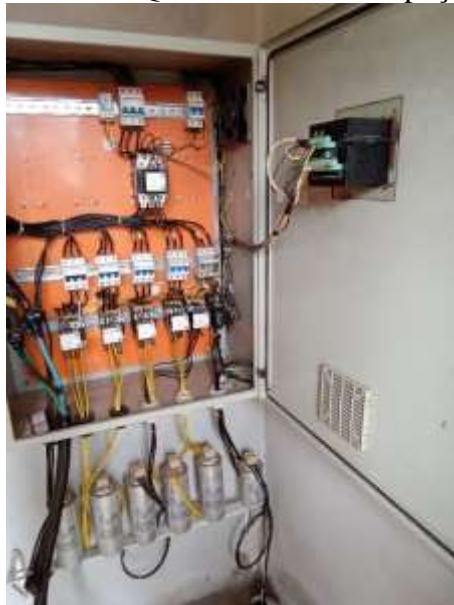
Foto 13 – Quadro de comando poço 8

NÃO CONFORMIDADES	REFERÊNCIA LEGAL	REGISTRO	PRAZO PARA ADEQUAÇÃO
As instalações não estão em bom estado de conservação?	NBR 5674/1999	Fotos 42, 43 e 44	Em até 180 dias
Ausência de conjunto moto bomba de reserva a disposição	Art. 5.3.2 da NBR 12.214/1992	Não identificado	Em até 180 dias
Ausência de extintor	Art. 10.9 da NR 10, art 23.1 da NR 23 e Art 5.2.1.1 da NPT 021/2014 do Corpo de Bombeiros do Paraná	Não identificado	Imediato
Ausência de identificação da área (conforme outorga IAT)	Art. 2º, XI da Lei Federal 11.445/07	Fotos 30, 35, 41 e 42 (ver placas inelegíveis)	Imediato
Ausência de tomada de água para coleta de água bruta	Art. 4.2 da NBR 12.212/1992	Fotos 9 (poço 8)	Imediato
Ausência de macromedidor	Art 4.2 da NBR da NBR 12.212/1992	Não identificado	Em até 240 dias
Inexistência de diagrama unifilar atualizado no quadro com especificações do sistema de aterramento	Art 10.2.3 da NR10 e art 6.4 da NBR 5419/2001	Fotos 13, 14, 21, 25 e 29 (ver nas demais captações)	Em até 180 dias

- Deve ser realizado aterramento dos quadros de energia (NR 10);
- Deve ser instalado DR (Disjuntor Diferencial) nos quadros de energia (NR 10);
- Colocar tela mosquiteira nas aberturas (recomenda deixar com tijolos vazados as aberturas para iluminação e ventilação);
- Recomenda-se a aquisição de geradores de energia para uso em situações de emergência.
- Relatórios devem estar assinados pelo diretor e pelo responsável técnico (deixar via para arquivo físico).

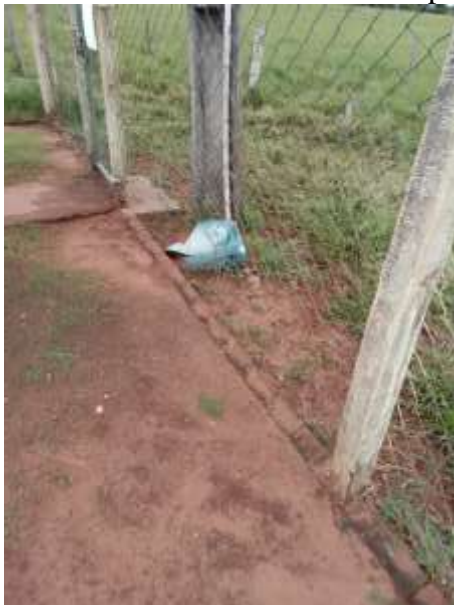
Ausência de manutenção, limpeza, conservação e segurança	Normas e procedimentos técnicos pertinentes	Fotos 37, 43, 44 e 45	Imediato
Ausência de medição de nível	Art 4.2 da NBR da NBR 12.212/1992	Não identificado nos poços do distrito	Em até 180 dias
A espessura da laje de proteção é inferior a 15 cm	NBR 12.244/2006	Fotos 41 e 43	Em até 180 dias
Inexistência de horímetro em funcionamento	NBR 12.212/1992	Fotos 17, 20, 40 e 45 (poços 7 e 9)	Em até 180 dias
Inexistência de bomba reserva à disposição	NBR 12.212/1992	Não identificado	Em até 240 dias

Foto 37 – Isolamento danificado poço 4

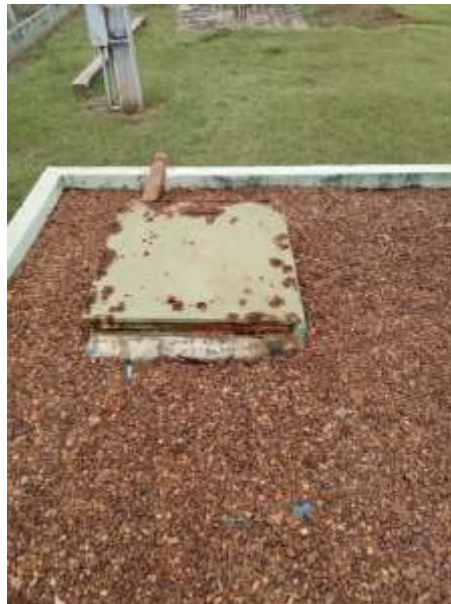
Reservatório não está em boas condições	NBR 12217/1994	Fotos 64 a 73	Em até 180 dias
Não há macromedição (saída e/ou entrada)	Art. 5.7 da NBR 12217/1994	Não identificado	Em até 240 dias

Foto 71 – Tampa 01 de abertura de inspeção RAP 02 sede

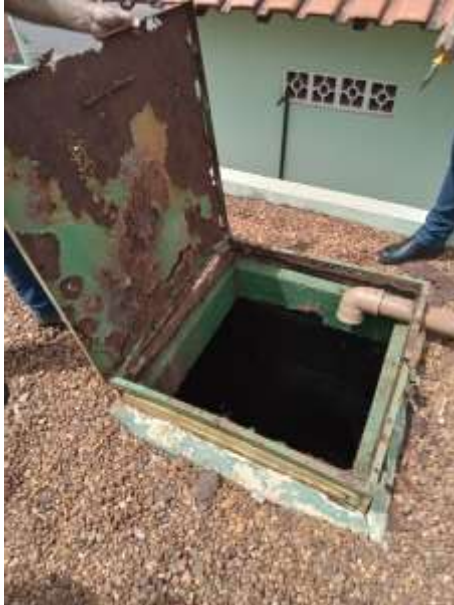
Foto 72 – Abertura 01 de inspeção RAP 02 sede

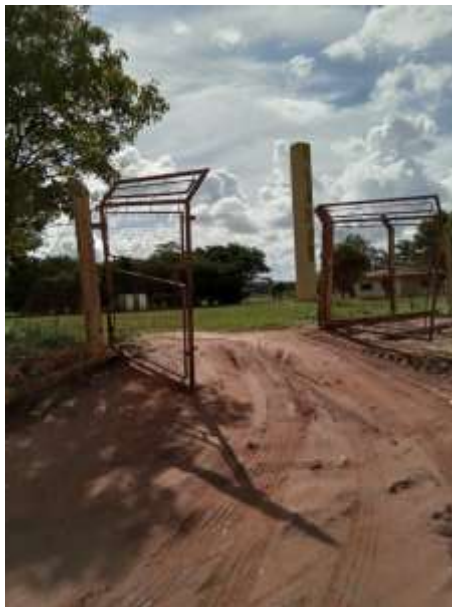
Foto 99 – Portão de acesso danificado

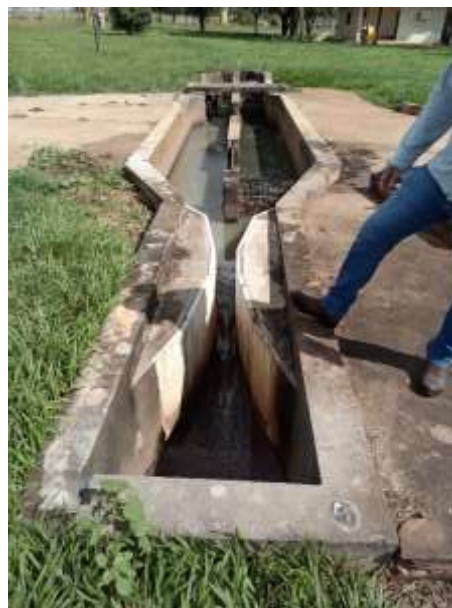
Foto 101 – Gradeamento, caixa de areia e calha Parshall (entrada)

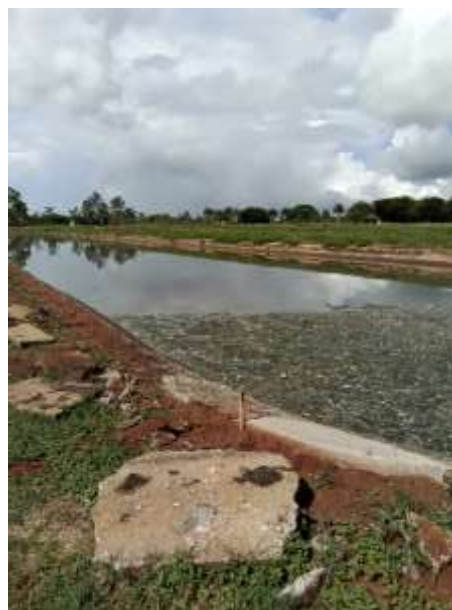
Inexistência de medidor de vazão na saída	NBR 12209/1992	Não identificado	Em até 180 dias
<b>LAGOA ANAERÓBIA</b>	<b>REFERÊNCIA LEGAL</b>	<b>REGISTRO</b>	<b>PRAZO PARA ADEQUAÇÃO</b>
A lagoa não se encontra em boas condições	NBR 12209/1992	Foto 105 (em manutenção)	Em até 180 dias
<b>PARÂMETROS E CONTROLE DE EFLUENTE</b>	<b>REFERÊNCIA LEGAL</b>	<b>REGISTRO</b>	<b>PRAZO PARA ADEQUAÇÃO</b>
O efluente tratado não atende aos padrões físico-químicos de lançamento preconizados legislação, licenças ambientais e/ou outorga	CONAMA 430/2011	Anexo 07 (ver notas)	Imediato
O efluente tratado não atende aos padrões microbiológicos estabelecidos pelas legislações, licenças ambientais e/ou portaria de outorga	CONAMA 430/2011	Anexo 07 (ver notas)	Imediato
Não é feito o monitoramento de lançamentos e descargas indevidos na rede de esgoto (despejos industriais, caminhões limpa-fossa, etc.)	CONAMA 430/2011	Não identificado	Imediato

Foto 105 – Lagoa facultativa 02 (desativada no dia fiscalização para manutenção)

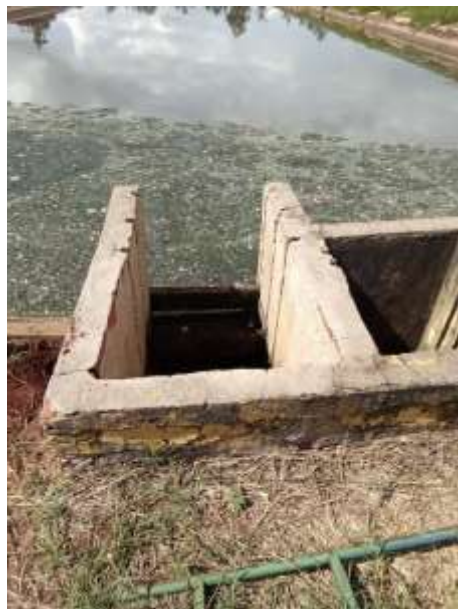
Foto 106 – Saída lagoa anaeróbia 02 Foto 107 – Lagoa facultativa  
(desativada para manutenção)

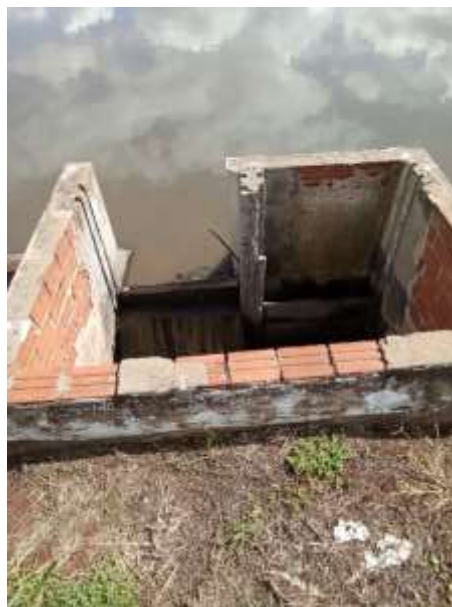
Foto 108 – Saída lagoa facultativa
