# **RELATÓRIO TÉCNICO DE FISCALIZAÇÃO 10/2022 SAMAE – TERRA RICA**

**Serviço Autônomo Municipal de Água de Esgoto - SAMAE  
Terra Rica - Pr**

**MARINGÁ - PR  
JUNHO/2022**

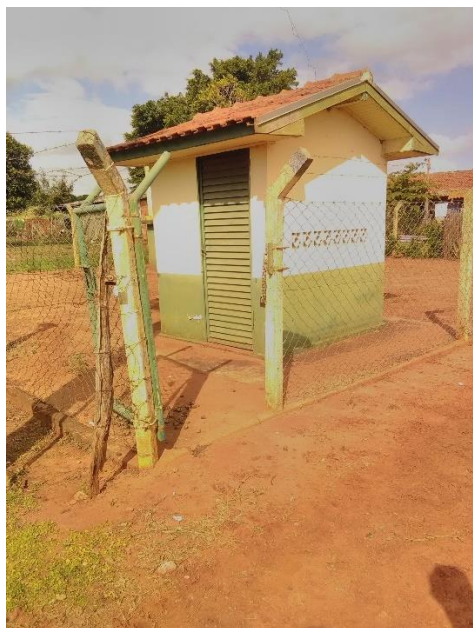
Foto 12 - Isolamento e identificação  
poço 01

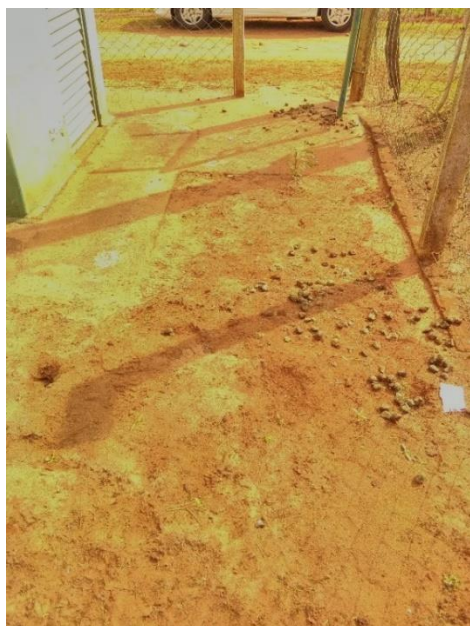
Foto 14 – Indício da presença de animais (gado) no local poço 01

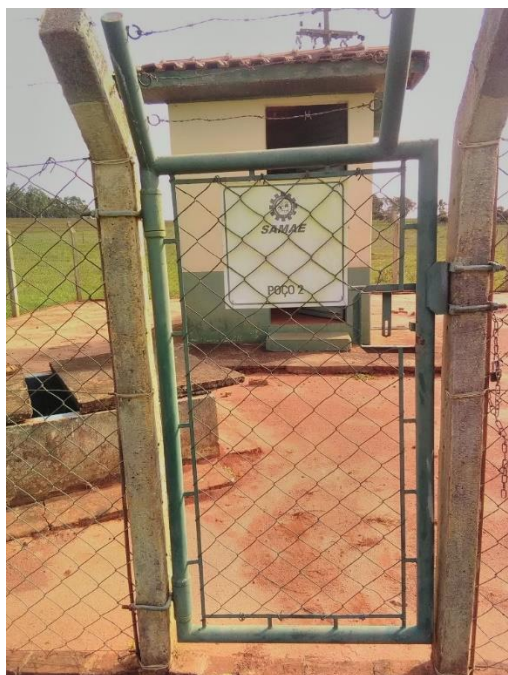
Foto 17 – Isolamento casa de comando  
poço 02

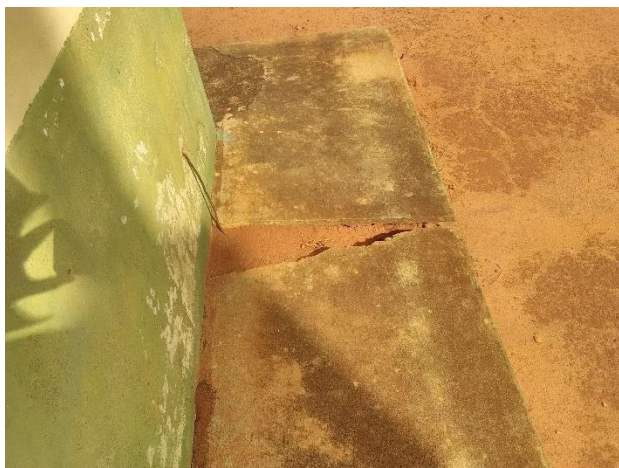
Foto 21 – Quadro de comando poço 02    Foto 22 – Aterramento quadro 02

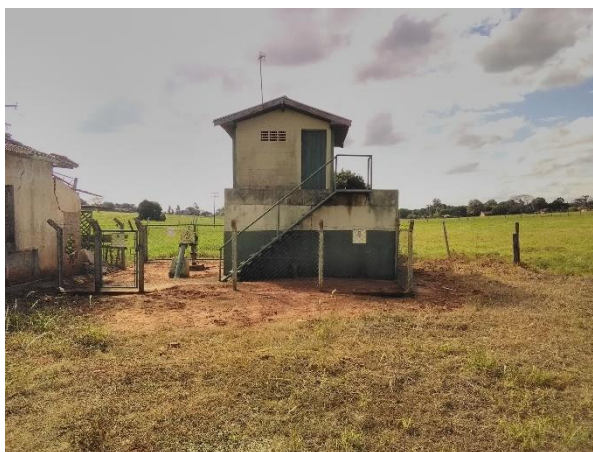
Foto 24 – Isolamento poço 03

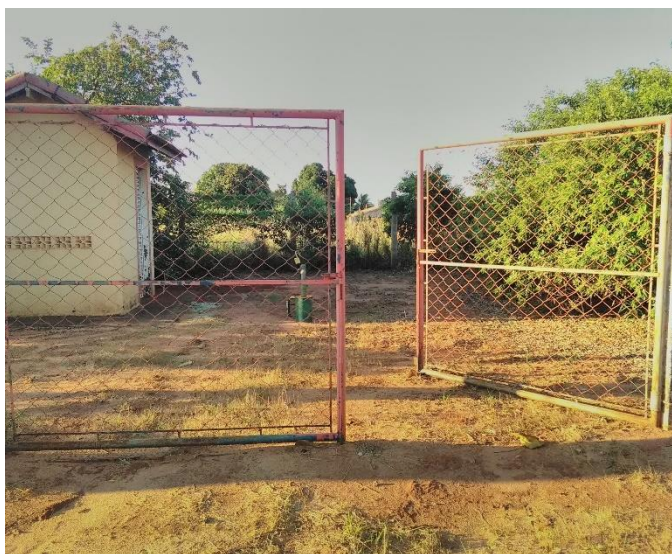
Foto 42 – Isolamento e identificação poço 09 (Adhemar de Barros)

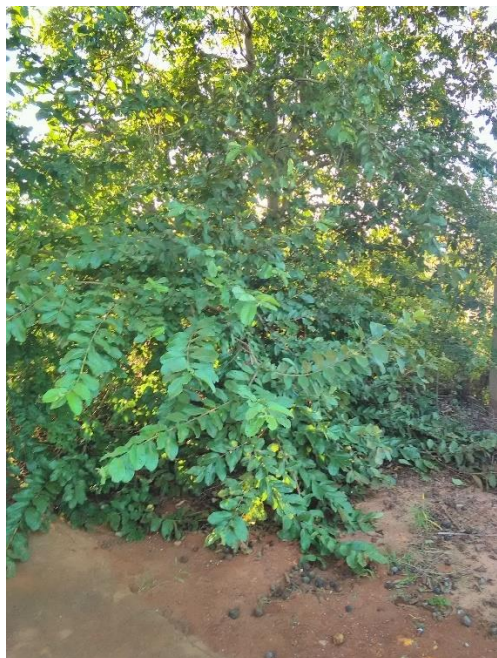
Foto 46 – Fundo poço 09 (cerca avariada e excesso de vegetação)  
Foto 47 – Abrigo casa de comando do poço 09

- Sinais de presença de animais na área do poço 1;
- Altura menor que 50 cm nos poços 5, 7, 9 e poços do distrito (art 6.2.4.2 da NBR 12244/1992);
- Problemas nos isolamentos dos poços 1, 2, 8, 9 e poço distrito (fora da sede) – cercas danificadas (art. 2º da Lei Federal 11.445/2007);

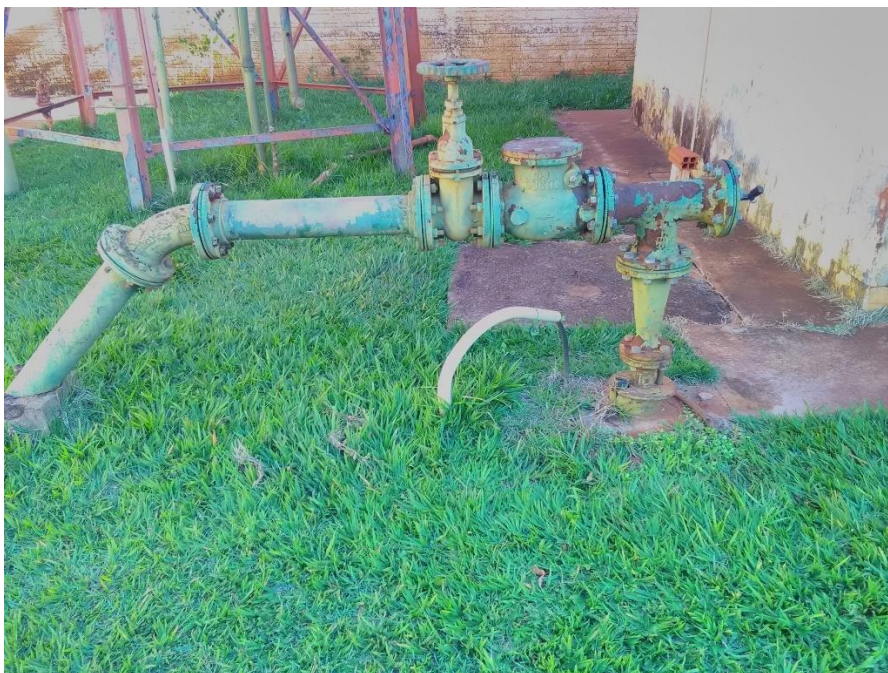
Foto 48 – Poço distrito Adhemar de Barros (sede)

- Falta de manutenção nas edificações das casas de comando (NBR 15575/2021);
- Laje de proteção dos poços 1, 2, 3 e 9 e poços do distrito com área inferior 1.00 m<sup>2</sup> (art 6.2.4.2 da NBR 12244/1992);

- Placa de identificação poço 01 estava danificada (art. 2º da Lei Federal 11.445/2007);
- Sem placa de identificação nos poços 2, 4, 5, 8 e 9 (art. 2º da Lei Federal 11.445/2007) e no do distrito;

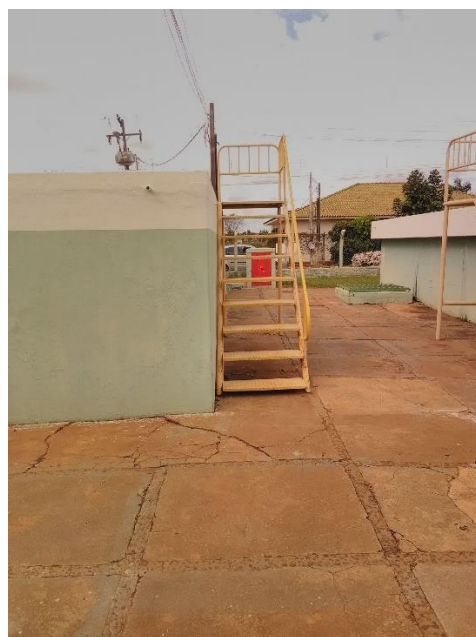
Foto 69 – Escada de acesso RAP 01

- Existência de vazamentos aparente no RAP 02 – sede (Art. 2º da Lei Federal 11.445/2007);
- Escadas existentes em condições inadequadas (Art 5.16 da NBR 12217/1994);

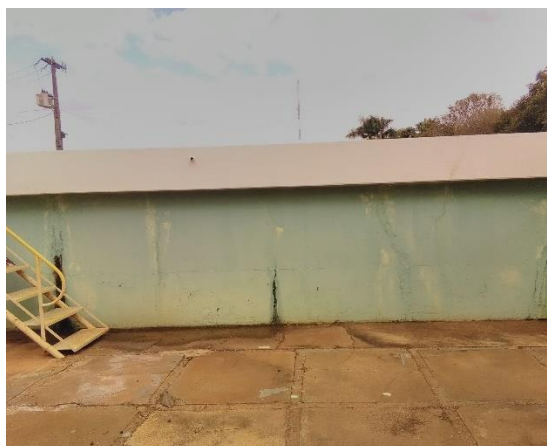
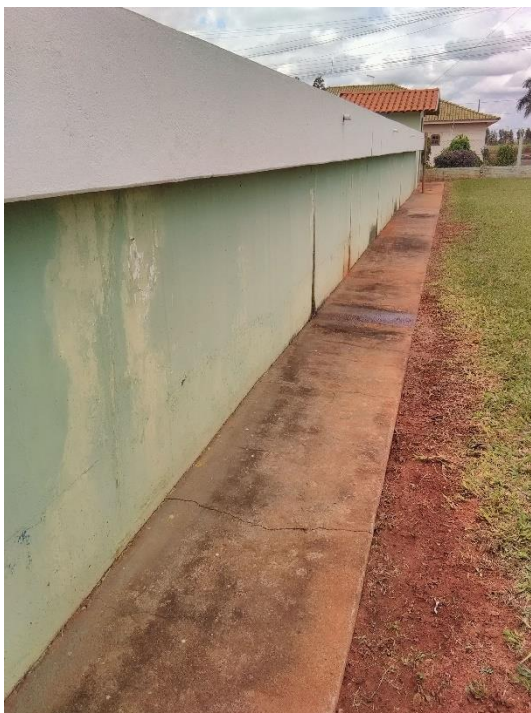
Foto 72 – Reservatório apoiado 02 Foto 73 – Reservatório apoiado (lateral)  
(acesso)

- Falta de registro de limpeza e desinfecções periódicas (Portaria 888/2021);
- Falta de registro de manutenção (Lei nº. 11.026/2020);
- Falta de manutenção no RAP 2 (sede), RAP distrito e REL distrito (NBR 15575/2021);

- Reservatórios não estão em boas condições no RAP 02, RAP distrito e REL distrito (NBR 12217/1994);
- Falta de aterramento REL distrito (Art. 5.14 da NBR 12217/1994);

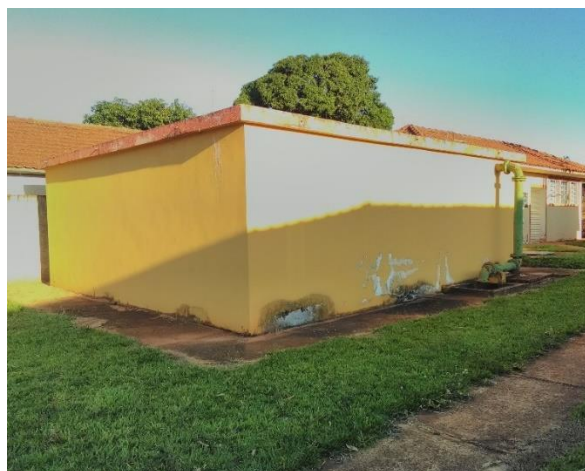
Foto 79 – Reservatório apoiado distrito Adhemar de Barros

- Existência de locais sem guarda-corpos (Art 5.16 da NBR 12217/1994);
- Extravasador RAP distrito necessitando reparos (Art. 5.10 da NBR 12217/1994);
- Sem ventilação RAP distrito (Art. 5.14 da NBR 12217/1994);

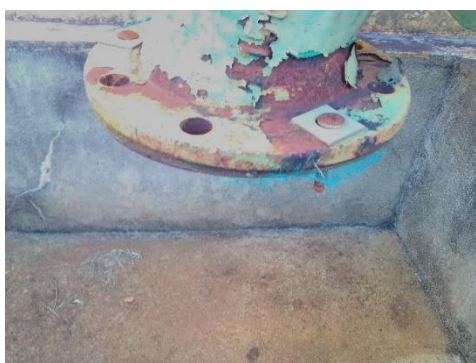
Foto 80 – Extravasador RAP distrito

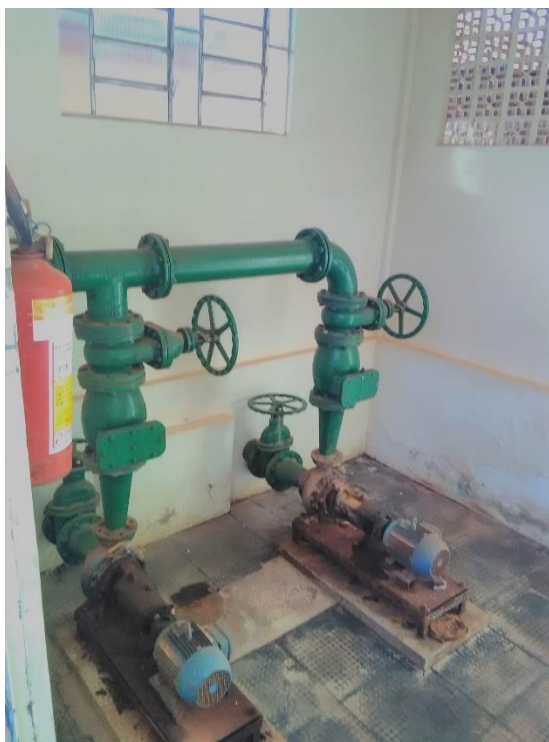
Foto 92 – Identificação bomba elevatória (distrito)  
Foto 93 – Extintor elevatória (distrito)

- Falta de Relatório Operacional;
- Falta dos registros das manutenções (NBR 15575/2021);
- Falta de manutenção predial (Lei nº . 11.026/2020);
- Conjunto moto bomba das elevatórias com elevado tempo de uso;

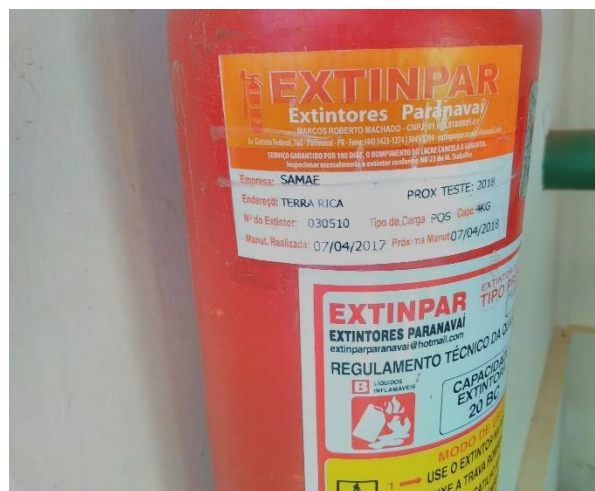
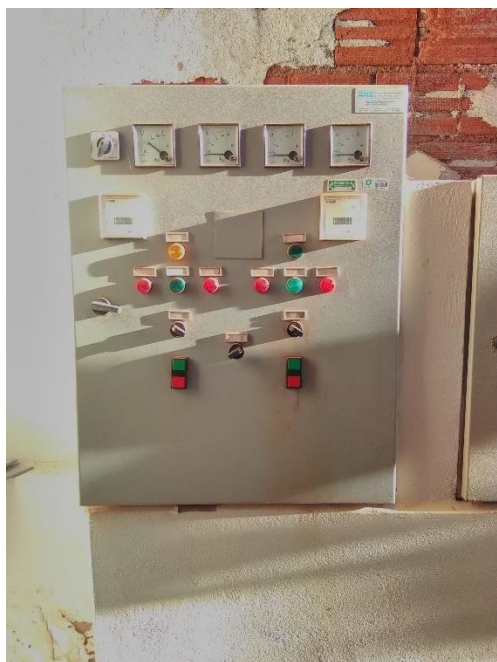
Foto 94 – Frente do quadro de comando (distrito)  
Foto 95- Quadro de comando (distrito)

- Extintor com carga vencida na elevatória do distrito (NPT 021/2014);
- Não atendimento a itens da NR 10: item 10.2.3 “inexistência de esquema unifilar atualizado das instalações elétricas com as especificações do sistema de aterramento”; item 6.4 da ABNT 5419/2001 “ a documentação técnica deve ser mantida no local, ou em poder dos responsáveis pela manutenção do SPDA”.

- Falta de registro das manutenções realizadas no quadro e demais itens pertencentes ao sistema elétrico (NBR 5419/2001);
- Falta de identificação nos quadros de energia (NR 10);

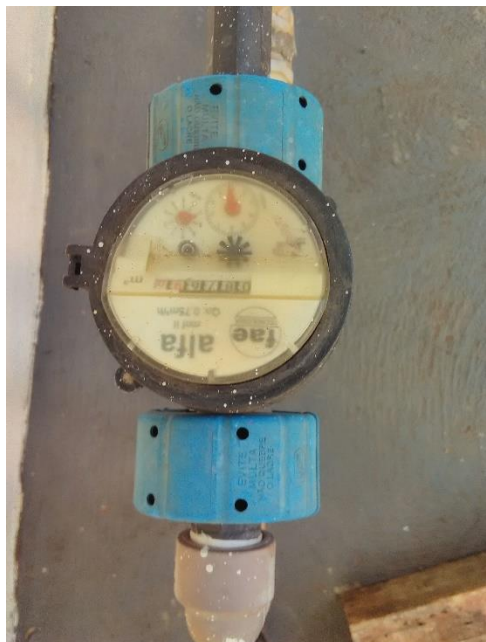
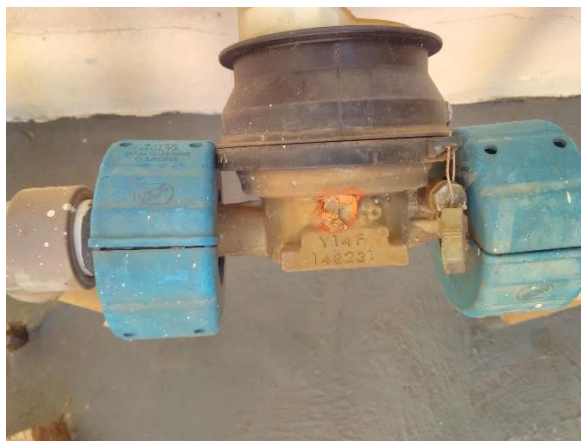
Foto 96 – Hidrômetro Rua Delfino Perez Campanha nº. 2804 (Latitude: -22.739806°, Longitude: -52.622978°) Foto 97 – Identificação hidrômetro Rua Delfino Perez Campanha nº. 2804 (Latitude: -22.739806°, Longitude: -52.622978°)

- Falta de registro de limpeza e desinfecções periódicas (Portaria 888/2021);
- Cadastro desatualizado – projetos (Anexo 10);
- Hidrômetros com elevado tempo de uso.

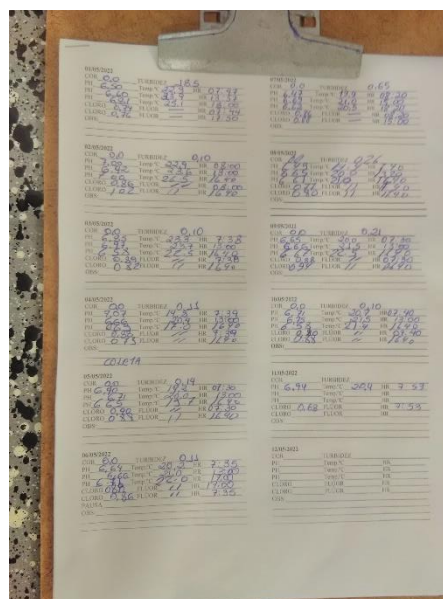
Foto 115 – Controle diário de cloro, flúor, pH, turbidez e cor (sede)

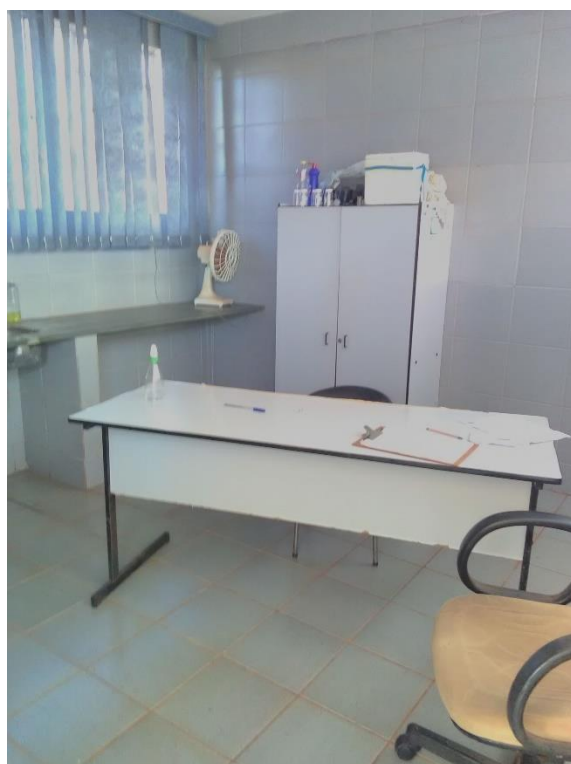
Foto 116 – Laboratório (distrito)

- Sem identificação laboratório do distrito;

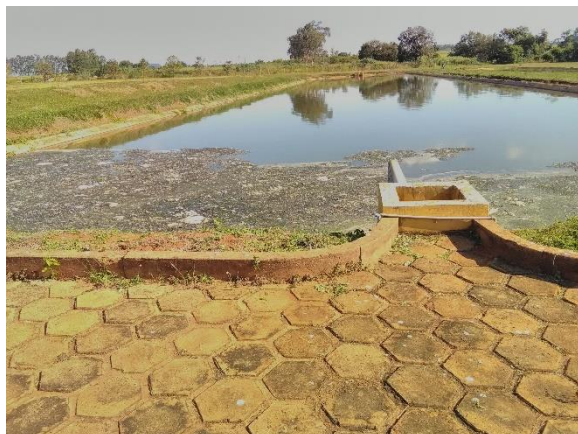
Foto 125 – Lagoa anaeróbia 01

- Falta de registro de manutenção (Lei nº. 11.026/2020);
- Excesso de material sobrenadante na lagoa anaeróbia 01 (NBR 12209/1992);
