Relatório de Fiscalização 007/2025

RELATÓRIO TÉCNICO DE FISCALIZAÇÃO DE ACOMPANHAMENTO DO ESGOTAMENTO SANITÁRIO E ABASTECIMENTO DE ÁGUA DO MUNICÍPIO DE PORTO BARREIRO

SAMAE - Porto Barreiro- PR

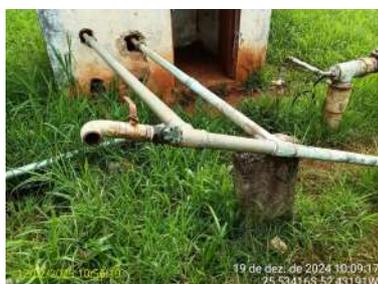
Foto 10

[1.3.1] A área está devidamente cercada	Não Conforme
[1.3.1] Observações	Esta cercado, porem é de facil acesso a pessoas e animais. Figura 1
[1.3.2] As instalações encontram-se em bom estado de conservação	Não Conforme
[1.3.2] Observações	figuras 2, 10 e 11
[1.3.4] A unidade está equipada com extintor de incêndio	Não Conforme
[1.3.6] A área possui identificação (conforme outorga IAT)	Não Conforme
[1.3.6] Observações	Não possui outorga.
[1.3.8] O monitoramento dos parâmetros de qualidade de água é realizado	Conforme
[1.3.9] A captação de água possui macromedidor	Não Conforme
[1.3.9] Observações	figura 03.
[1.3.10] As instalações elétricas estão adequadas conforme legislação	N/A
[1.3.11] As instalações elétricas estão em bom estado de conservação	Não Conforme
[1.3.11] Observações	figuras 07, 08 e 09
[1.3.12] Há registros das manutenções realizadas no quadro e demais itens pertencentes a parte elétrica.	Não Conforme

[1.3.14] A estrutura da casa de comando está em bom estado de conservação.	Não Conforme
[1.3.14] Observações	Esta precisando de uma reforma e de uma caixa de passagem de cano, para que não tenha buracos na estrutura permitindo a entrada e animais e insetos. figuras 02, 10 e 11
[1.3.16] A casa de comando/quadro de comando está dentro das normas de limpeza e segurança	Não Conforme
[1.3.16] Observações	Figura 2
[1.3.17] A unidade possui Relatório Operacional	Não Conforme
[1.3.18] A medição de nível da captação é realizada	Não Conforme
[1.3.20] O poço possui tampa de proteção	Conforme
[1.3.20] Observações	figura 03.
[1.3.21] O tubo de revestimento do poço está distante 50 cm da superfície	N/A
[1.3.22] Há laje de proteção ao redor do poço	Não Conforme
[1.3.22] Observações	No relatorio inicial o numero dessa não conformidade era 1.3.20 porem foi trocado na resolução nº08, de 12 de janeiro de 2024 do Manual de fiscalização. figura 02 e 03.

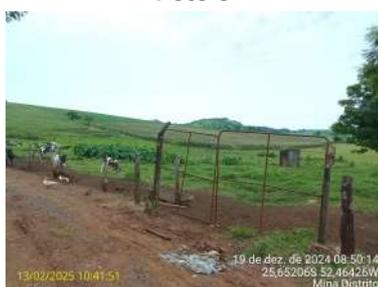
Foto 6

[3.1] A área é de fácil acesso	Conforme
[3.2] A área está iluminada	Não Conforme
[3.2] Observações	Figura 03.
[3.3] Há iluminação natural na área	Não Conforme
[3.4] A área está isolada (com perímetro de segurança contra acesso de pessoas não autorizadas e animais)	Não Conforme
[3.4] Observações	Figuras 05, 06 e 07.
[3.5] A área está sinalizada (identificando seu uso para abastecimento público e nome)	Não Conforme
[3.5] Observações	Figura 7.
[3.6] A área permite livre circulação dos operadores para manutenção e operação	N/A
[3.12] A estrutura da unidade está em bom estado de conservação	Não Conforme
[3.12] Observações	Figura 04 e 06.
[3.15] As instalações elétricas estão em bom estado de conservação	Não Conforme
[3.15] Observações	Figuras 03 e 08.
[3.17] Há registros das manutenções realizadas no quadro e demais itens pertencentes a parte elétrica	Não Conforme
[3.18] Há diagrama unifilar atualizado no quadro com especificações do sistema de aterramento	Não Conforme

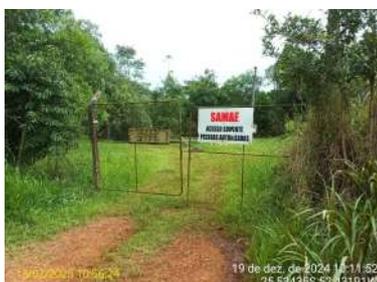
Foto 13

[3.1] A área é de fácil acesso	N/A
[3.2] A área está iluminada	N/A
[3.3] Há iluminação natural na área	Não Conforme
[3.5] A área está sinalizada (identificando seu uso para abastecimento público e nome)	Não Conforme
[3.5] Observações	Figura 13, possui apenas uma indicação do SAMAE.
[3.12] A estrutura da unidade está em bom estado de conservação	Não Conforme
[3.12] Observações	Figura 01, 03 e 14.
[3.14] As instalações elétricas estão adequadas	Não Conforme
[3.14] Observações	Figuras 05, 06 e 07.
[3.15] As instalações elétricas estão em bom estado de conservação	Não Conforme
[3.15] Observações	Figuras 05, 06 e 07.
[3.16] Os sinalizadores do quadro de comando estão funcionando corretamente	Não Conforme
[3.17] Há registros das manutenções realizadas no quadro e demais itens pertencentes a parte elétrica	Não Conforme
[3.18] Há diagrama unifilar atualizado no quadro com especificações do sistema de aterramento	Não Conforme

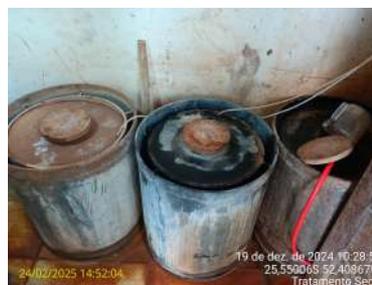
Foto 3

[6.1.1.1] A área está sinalizada (identificando a finalidade)	Não Conforme
[6.1.1.1] Observações	Figura 09.
[6.1.1.2] As condições de higiene e limpeza são adequadas	Não Conforme
[6.1.1.2] Observações	Figura 03, 04 e 05.
[6.1.1.3] O local possui condições apropriadas para armazenamento dos produtos (temperatura, ventilação, espaço para circulação, etc.)	Não Conforme
[6.1.1.3] Observações	Figura 03.
