RELATÓRIO TÉCNICO DE FISCALIZAÇÃO
Nº 29/2023

Serviço Autônomo Municipal de Água e Esgoto
Tapejara - SAMAE

MARINGÁ - PR
NOVEMBRO/2023

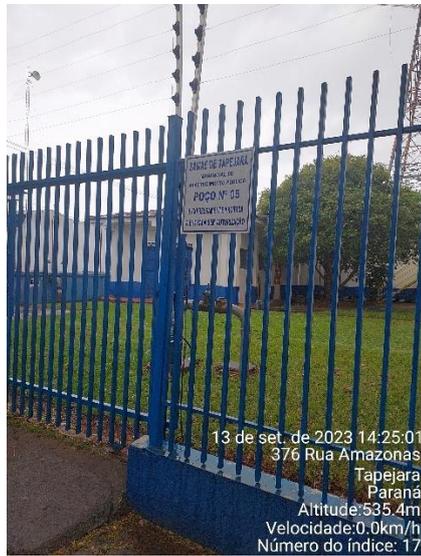
Foto 7 - Identificação do poço 01 (Sede)

MANANCIAL SUBTERRÂNEO	REFERÊNCIA LEGAL	REGISTRO	PRAZO PARA ADEQUAÇÃO
Ausência de conjunto moto bomba de reserva a disposição	Art. 5.3.2 da NBR 12.214/1992	Não identificado	Em até 180 dias
Ausência de identificação da área (conforme outorga IAT)	Art. 2º, XI da Lei Federal 11.445/07	Foto 7 e 8	Imediato
Ausência de tomada de água para coleta de água bruta	Art. 4.2 da NBR 12.212/1992	Foto 8	Imediato
Ausência de macromedidor	Art 4.2 da NBR da NBR 12.212/1992	Foto 8	Em até 240 dias
Inexistência de registros das manutenções realizadas no quadro e demais itens pertencentes a parte elétrica	NBR 5419/2001 e NBR 5410/1997	Não identificado	Imediato
Inexistência de diagrama unifilar atualizado no quadro com especificações do sistema de aterramento	Art 10.2.3 da NR10 e art 6.4 da NBR 5419/2001	Foto 12	Em até 180 dias
Falta de registros de manutenções na casa de comando	NBR 15.575/2021	Não identificado	Em até 180 dias

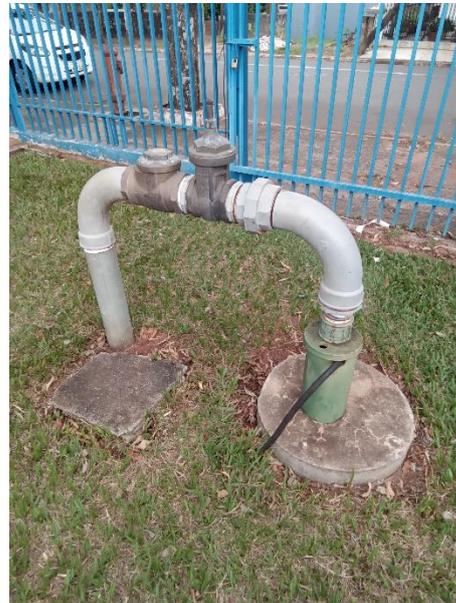
Foto 8 - Poço 01 - SEDE

Inexistência de Relatório Operacional	Item 3.1.3 Manual de Fiscalização ORCIPAR	Não identificado	Em até 180 dias
Ausência de medição de nível	Art 4.2 da NBR da NBR 12.212/1992	Não identificado	Em até 180 dias
A área da laje de proteção é inferior a 1 m ²	NBR 12.244/2006	Foto 8	Em até 180 dias
A espessura da laje de proteção é inferior a 15 cm	NBR 12.244/2006	Foto 8	Em até 180 dias
Inexistência de horímetro em funcionamento	NBR 12.212/1992	Foto 11	Em até 180 dias
Inexistência de bomba reserva à disposição	NBR 12.212/1992	Não identificado	Em até 240 dias
Não é realizada limpeza periódica do poço	NBR 12.212/1992	Não identificado	Imediato
O cadastro dos poços não é compatível com os poços existentes	NBR 12.212/1992	Foto 7 (ver outorga)	Imediato

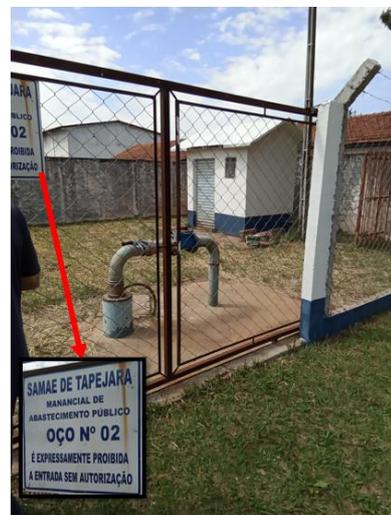
Foto 14 - Poço 02 (Horta comunitária)

MANANCIAL SUBTERRÂNEO	REFERÊNCIA LEGAL	REGISTRO	PRAZO PARA ADEQUAÇÃO
Ausência de conjunto moto bomba de reserva a disposição	Art. 5.3.2 da NBR 12.214/1992	Não identificado	Em até 180 dias
Ausência de identificação da área (conforme outorga IAT)	Art. 2º, XI da Lei Federal 11.445/07	Foto 14 e 15	Imediato
Ausência de tomada de água para coleta de água bruta	Art. 4.2 da NBR 12.212/1992	Foto 15	Imediato
As instalações elétricas não estão em bom estado de conservação	NBR 5410/1997 e NBR 5410/1997	Foto 18, 20 e 21	Em até 180 dias
Inexistência de registros das manutenções realizadas no quadro e demais itens pertencentes a parte elétrica	NBR 5419/2001 e NBR 5410/1997	Não identificado	Imediato
Inexistência de diagrama unifilar atualizado no quadro com especificações do sistema de aterramento	Art 10.2.3 da NR10 e art 6.4 da NBR 5419/2001	Não identificado	Em até 180 dias
As instalações não estão em bom estado de conservação.	NBR 5674/1999	Fotos 16,17,18,19,22 e 23	Em até 180 dias

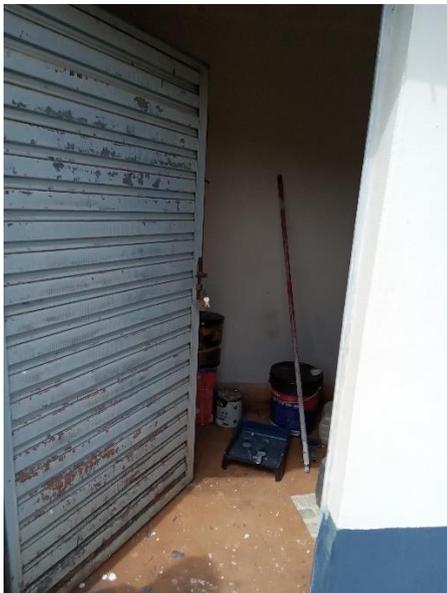
Foto 17 - Entrada da casa de comando do poço 2

Falta de registros de manutenções na casa de comando	NBR 15.575/2021	Não identificado	Em até 180 dias
Ausência de manutenção, limpeza, conservação e segurança	Normas e procedimentos técnicos pertinentes	Fotos 17, 18,19 e 22	Imediato
Inexistência de Relatório Operacional	Item 3.1.3 Manual de Fiscalização ORCIPAR	Não identificado	Em até 180 dias
Ausência de medição de nível	Art 4.2 da NBR da NBR 12.212/1992	Não identificado	Em até 180 dias
Inexistência de laje de proteção ao redor do poço	NBR 12.244/2006	Fotos 14 e 15	Em até 180 dias
Inexistência de horímetro em funcionamento	NBR 12.212/1992	Foto 20	Em até 180 dias

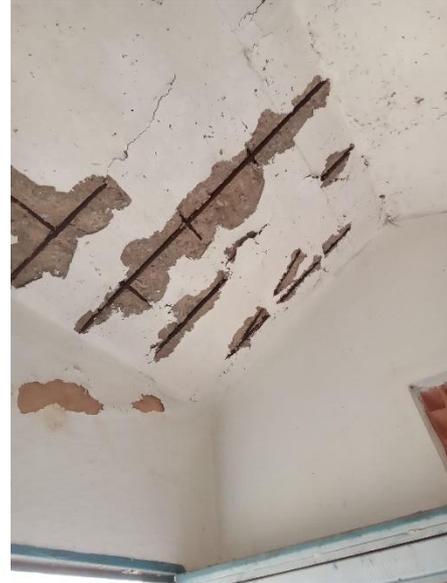
Foto 22 - Exposição de estruturas metálicas no teto da casa de comando poço 2

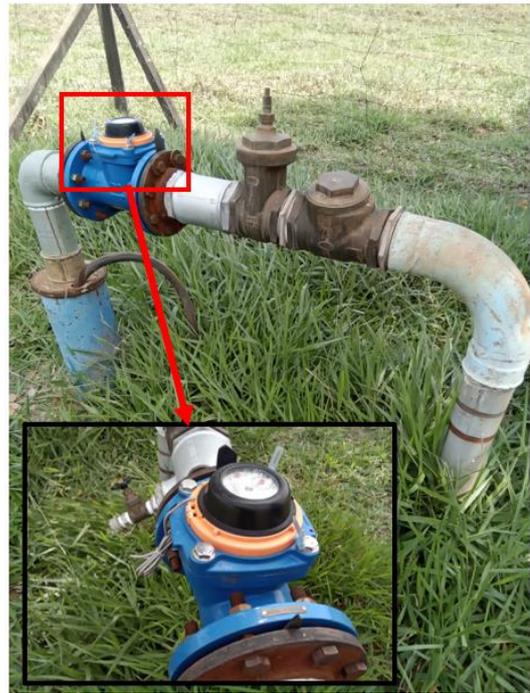
Foto 36 - Poço 01

Falta de registros de manutenções na casa de comando	NBR 15.575/2021	Não identificado	Em até 180 dias
Ausência de manutenção, limpeza, conservação e segurança	Normas e procedimentos técnicos pertinentes	Fotos 36, 37, 40 e 41	Imediato
Inexistência de Relatório Operacional	Item 3.1.3 Manual de Fiscalização ORCIPAR	Não identificado	Em até 180 dias
Ausência de medição de nível	Art 4.2 da NBR da NBR 12.212/1992	Não identificado	Em até 180 dias
A área da laje de proteção é inferior a 1 m ²	NBR 12.244/2006	Foto 36	Em até 180 dias
A espessura da laje de proteção é inferior a 15 cm	NBR 12.244/2006	Foto 36	Em até 180 dias
Inexistência de horímetro em funcionamento	NBR 12.212/1992	Foto 38	Em até 180 dias

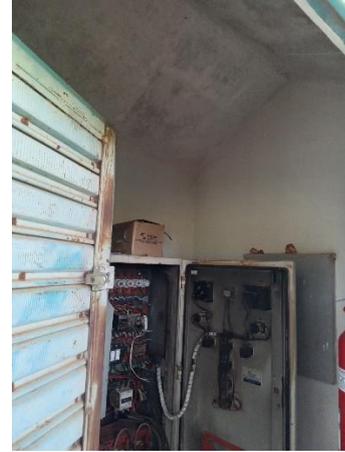
Foto 40 – Sem iluminação (abertos) – poço
1

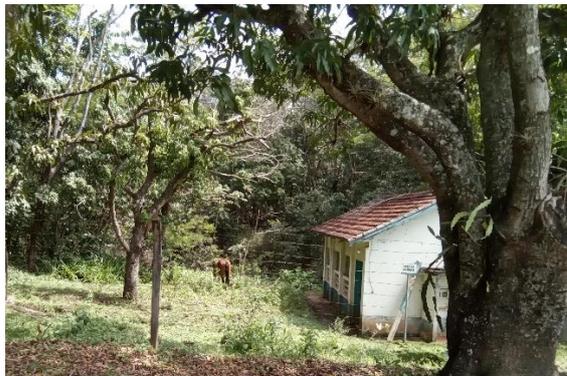
As instalações não estão em bom estado de conservação.	NBR 5674/1999	Não identificado	Em até 180 dias
Falta de registros de manutenções na casa de comando	NBR 15.575/2021	Não identificado	Em até 180 dias
Ausência de manutenção, limpeza, conservação e segurança	Normas e procedimentos técnicos pertinentes	Não identificado	Imediato
Inexistência de Relatório Operacional	Item 3.1.3 Manual de Fiscalização ORCIPAR	Não identificado	Em até 180 dias
Existência potenciais fontes de contaminação próximo a captação	Lei Estadual 12.726/1999	Foto 43 (isolamento com avarias)	Imediato
Inexistência de horímetro em funcionamento	NBR 12.212/1992	Não identificado	Em até 180 dias
Existem animais habitando ou transitando na área	Normas e procedimentos técnicos pertinentes	Foto 43	Imediato

Foto 43 - Cavalo transitando em espaço restrito

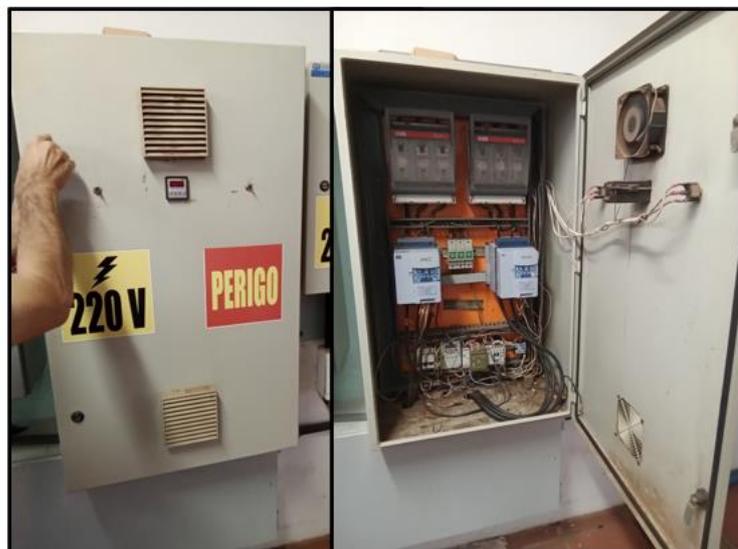
Foto 46 – Quadro de energia da EEA SEDE (fechado/aberto)

- Necessita-se de reformas na EEA do almoxarifado (Fotos 46 e 50)
- Relatórios de limpeza devem ser apresentados e estar devidamente assinados;
- Não foi identificado dispositivo de proteção contra golpe de Aríete (sede). Verificar situação das demais elevatórias para estas peças nas EEA´s.

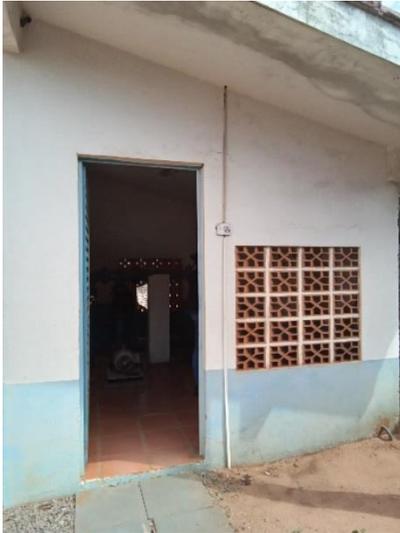
Foto 47 – EEA do almoxarifado.

UNIDADE FISCALIZADA	REFERÊNCIA LEGAL	REGISTRO	PRAZO PARA ADEQUAÇÃO
ELEVATÓRIAS			
A área não é sinalizada (identificando seu uso para abastecimento público e nome)	Art. 2º, XI da Lei Federal 11.445/07	Foto 47	Em até 180 dias
As estruturas não estão em bom estado de conservação	NBR 5674/1999	Fotos 52 e 53	Em até 180 dias

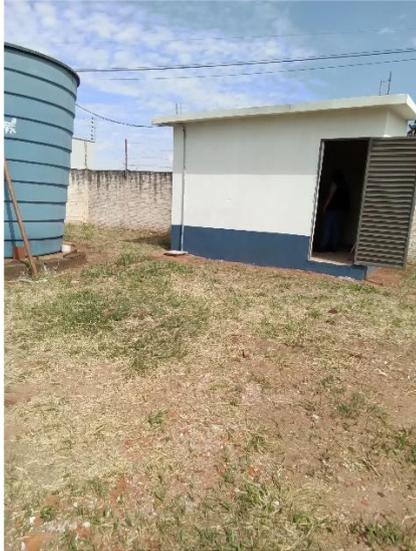
Foto 54 – Casa de comando EEA do CAMPÃO.

UNIDADE FISCALIZADA	REFERÊNCIA LEGAL	REGISTRO	PRAZO PARA ADEQUAÇÃO
ELEVATÓRIAS			
A área não é sinalizada (identificando seu uso para abastecimento público e nome)	Art. 2º, XI da Lei Federal 11.445/07	Foto 54	Em até 180 dias
Os sinalizadores do quadro de comando não estão funcionando corretamente	NBR 5410/1997 e NR 10	Fotos 33 e 34	Em até 180 dias
Inexistência de registros das manutenções realizadas no quadro e demais itens pertencentes a parte elétrica	NBR 5419/2001 e NBR 5410/1997	Não identificado	Imediato
Inexistência de diagrama unifilar atualizado no quadro com especificações do sistema de aterramento	Art. 10.2.3 da NR10 e art 6.4 da NBR 5419/2001	Não identificado	Em até 180 dias
Inexistência de registros de manutenções na casa de comando	NBR 15.575/2021	Não identificado	Em até 180 dias
Inexistência de Relatório Operacional	Item 3.1.3 Manual de Fiscalização ORCISPAR	Não identificado	Imediato

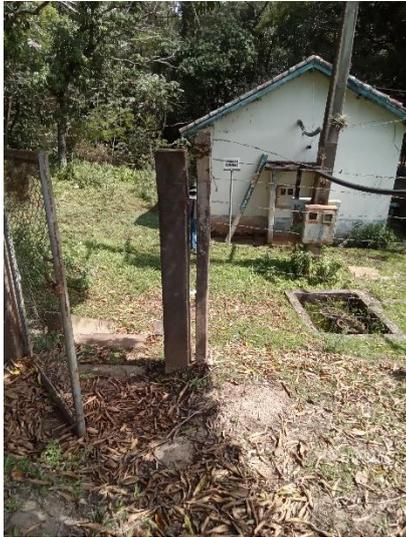
Foto 58 - EEA da Mina

UNIDADE FISCALIZADA	REFERÊNCIA LEGAL	REGISTRO	PRAZO PARA ADEQUAÇÃO
ELEVATÓRIAS			
A área não é isolada (com perímetro de segurança contra acesso de pessoas não autorizadas e animais)	Art. 2º, XI da Lei Federal 11.445/07	Fotos 43, 58 e 59	Em até 180 dias
As estruturas não estão em bom estado de conservação	NBR 5674/1999	Fotos 58 e 60	Em até 180 dias
Os sinalizadores do quadro de comando não estão funcionando corretamente	NBR 5410/1997 e NR 10	Foto 62	Em até 180 dias
Inexistência de registros das manutenções realizadas no quadro e demais itens pertencentes a parte elétrica	NBR 5419/2001 e NBR 5410/1997	Não identificado	Imediato
Inexistência de diagrama unifilar atualizado no quadro com especificações do sistema de aterramento	Art. 10.2.3 da NR10 e art 6.4 da NBR 5419/2001	Não identificado	Em até 180 dias
Inexistência de registros de manutenções na casa de comando	NBR 15.575/2021	Não identificado	Em até 180 dias

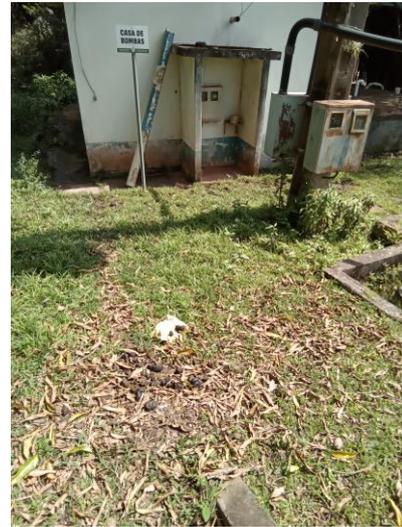
Foto 59 - Identificação da EEA e vestígios de presença de animais

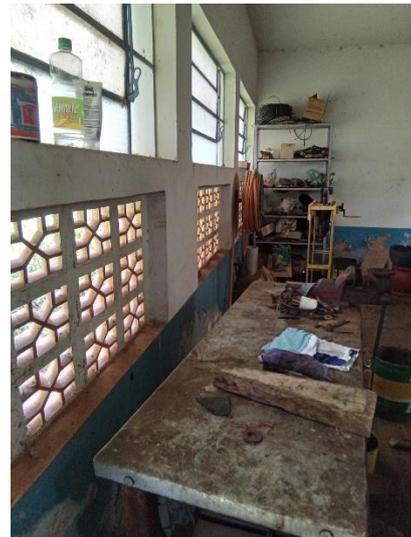
Foto 61 - Interior da casa de bombas

Ausência de manutenção, limpeza, conservação e segurança	Normas e procedimentos técnicos pertinentes	Foto 61	Imediato
Inexistência de Relatório Operacional	Item 3.1.3 Manual de Fiscalização ORCISPAR	Não identificado	Imediato
Inexistência de horímetro em funcionamento	NBR 12.212/1992	Foto 62	Em até 180 dias
Sistema não automatizado	Normas e procedimentos técnicos pertinentes	Não identificado	Em até 365 dias
O sistema não é operado à distância	Normas e procedimentos técnicos pertinentes	Não identificado	Em até 365 dias

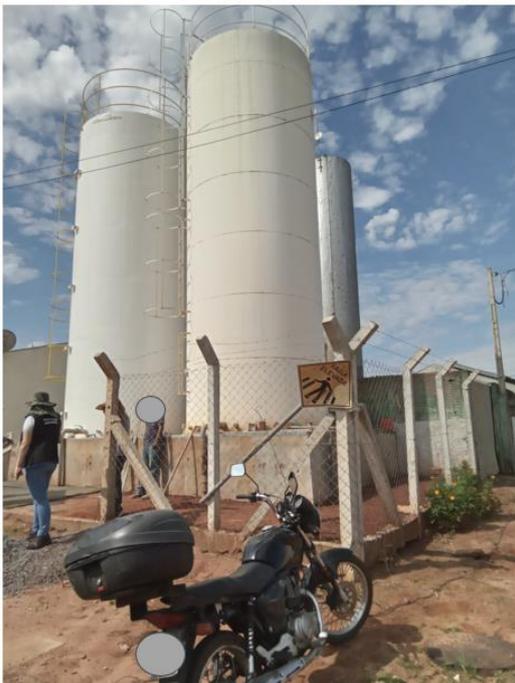
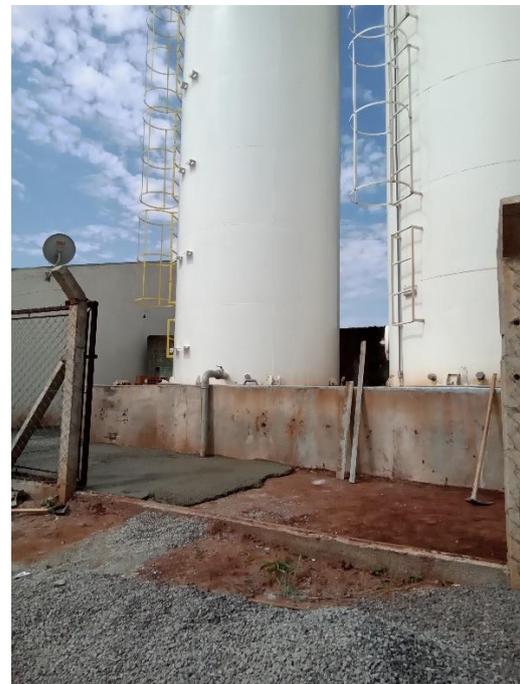
SISTEMA DE RESEVAÇÃO	REFERÊNCIA LEGAL	REGISTRO	PRAZO PARA ADEQUAÇÃO
A área não é sinalizada (identificando a finalidade)	Art. 2º da Lei Federal 11.445/07	Fotos 85 e 86	Em até 180 dias
Não há medidor de nível. Não é feito acompanhamento e anotação	Art. 5.15.1 da NBR 12217/1994	Não identificado	Imediato
Inexistência de para-raios em reservatórios elevados	Art. 5.16.7 da NBR 12217/1994	Foto 85	Em até 180 dias
Não há macromedição (saída e/ou entrada)	Art. 5.7 da NBR 12217/1994	Não identificado	Em até 240 dias

Foto 85 – REL 08 e REL 09

Foto 86 – REL 08 e REL 09

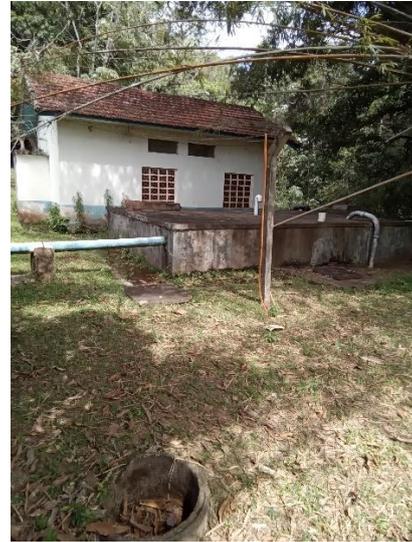
SISTEMA DE RESEVAÇÃO	REFERÊNCIA LEGAL	REGISTRO	PRAZO PARA ADEQUAÇÃO
A área não é isolada (perímetro de segurança)	Art. 5.16.8 da NBR 12217/1994	Fotos 87 e 88	Em até 180 dias
A área não é sinalizada (identificando a finalidade)	Art. 2º da Lei Federal 11.445/07	Fotos 87 à 91	Em até 180 dias
Existência de vazamentos aparentes	Art. 2º, XI da Lei Federal 11.445/07	Fotos 89 e 90	Em até 180 dias
Aberturas de inspeção não estão adequadamente fechadas	Art 5.13 da NBR 12217/1994	Fotos 89 e 91	Imediato
Reservatório sem tampas de inspeção em boas condições	Art. 5.13 da NBR 12217/1994	Fotos 89 e 91	Imediato
Instalação hidráulica não é adequada e não está em boas condições	NBR 12217/1994	Fotos 88 e 91	Imediato
Não há medidor de nível. Não é feito acompanhamento e anotação	Art. 5.15.1 da NBR 12217/1994	Não identificado	Imediato
Reservatório não está em boas condições	NBR 12217/1994	Fotos 87 à 91	Em até 180 dias

Foto 88 – RESN 10

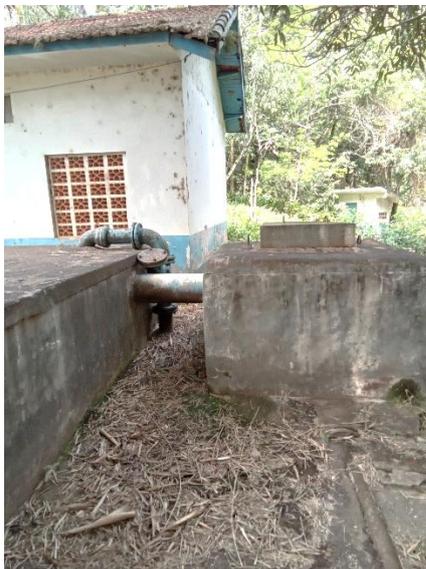
Foto 91 – Caixa de passagem do RESN 10

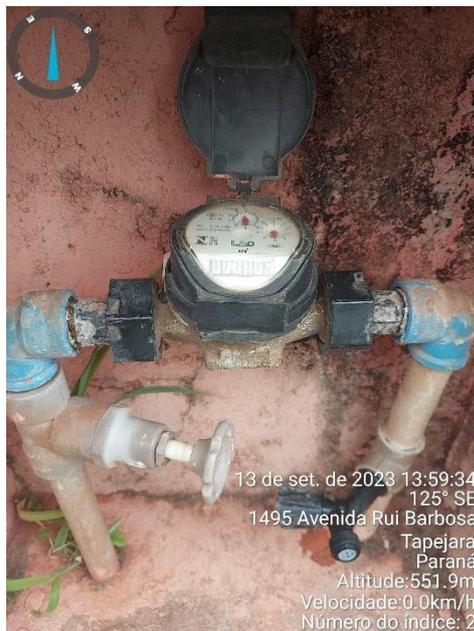
REDE DE DISTRIBUIÇÃO	REFERÊNCIA LEGAL	REGISTRO	PRAZO PARA ADEQUAÇÃO
Não há cadastro técnico / projeto	NBR 12218/1994	Não identificado	Em até 240 dias
Não há válvulas de manobra para setorização	NBR 12218/1994	Não identificado	Em até 240 dias
Não há válvulas de descarga nas pontas de rede	Art. 5.10 da NBR 12218/1994	Não identificado	Em até 240 dias
Sem limpeza e desinfecção da rede (deve ser com laudo)	NBR 12218/1994 e GM/SM 888/2021	Não identificado	Imediato
Não há controle de redução de perdas	Lei 14.026/2022	Não identificado	Em até 365 dias
Pressão no ponto de fornecimento de água em desacordo com os limites mínimo dinâmico (10 mca) e máximo estático (50 mca)	Art 5.4 da NBR 12218/1994 e art 25 da GM/SM 888/2021	Tabela 24 e foto 95	Em até 180 dias

Foto 95 – Hidrômetro P02

- Recomenda-se a instalação de bombeamento de água (tipo Booster), nos locais onde pressão for inferior a 50 m.c.a (Ponto 02);
- Trocar hidrômetros com mais de cinco anos de uso (Fotos 97 e 100).
-

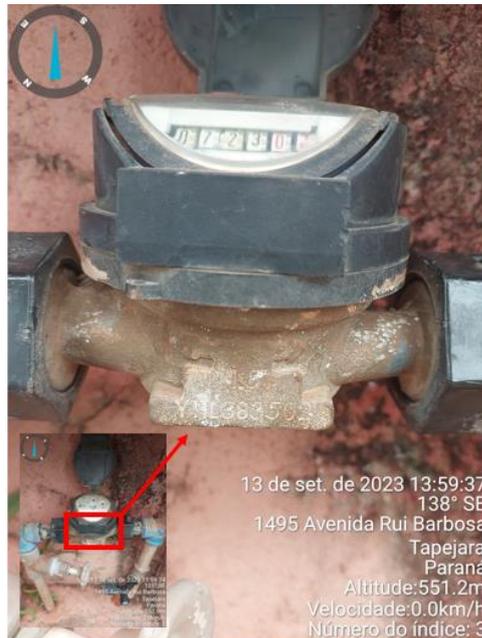
Foto 97 – Identificação do hidrômetro no P02 (2011)

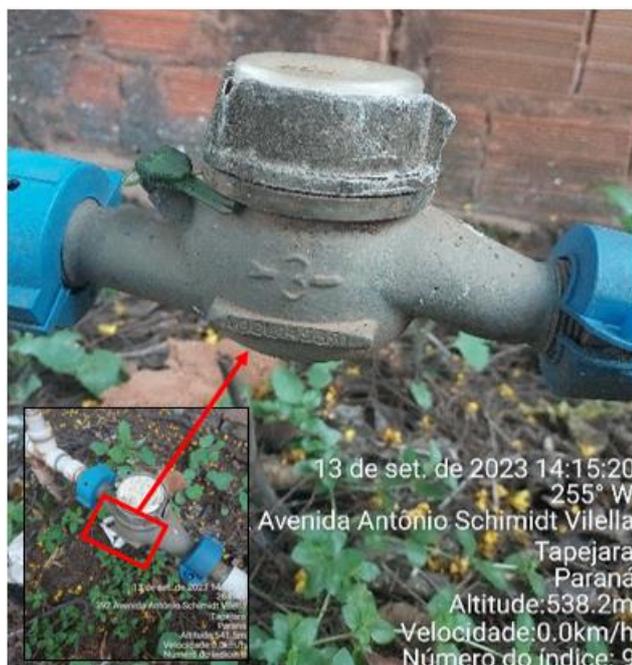
Foto 100 – Identificação do hidrômetro no P03 (2000)

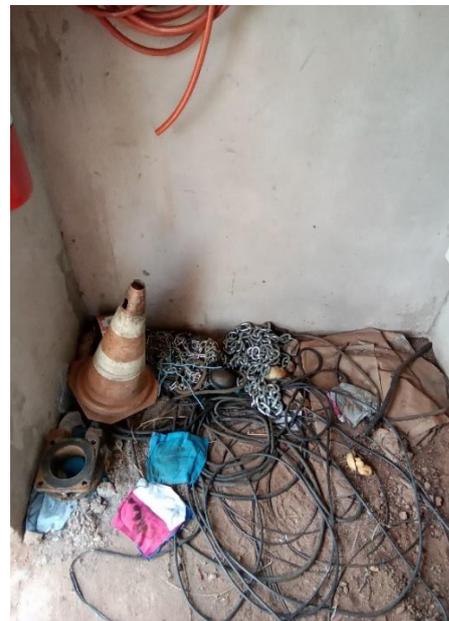
Inexistência de Relatório Operacional	Item 3.1.3 do Manual de Fiscalização ORCIPAR	Não identificado	Em até 180 dias
Ausência de manutenção, limpeza, conservação e segurança	Normas e procedimentos técnicos pertinentes	Foto 113	Imediato

Foto 113 - Interior da casa de comando EEE Paulo Freire

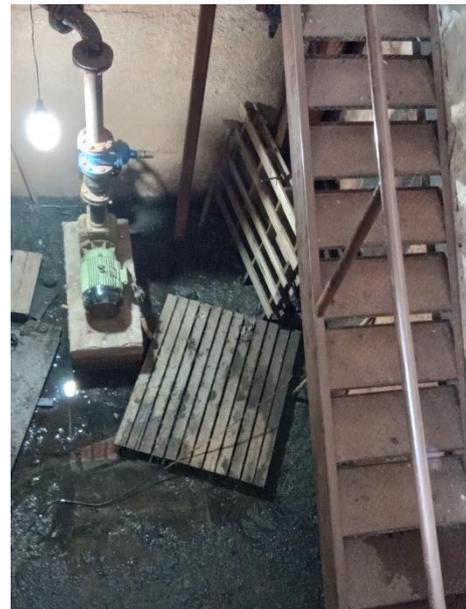
ESTAÇÃO ELEVATÓRIA	REFERÊNCIA LEGAL	REGISTRO	PRAZO PARA ADEQUAÇÃO
Não existe projeto da estação elevatória de esgoto	NBR 12208/1992	Não identificado	Em até 180 dias
As bombas e tubulações não se encontram em boas condições	Arts.5.1 e 5.7 da NBR 12208/1992	Foto 117 (bomba com folga)	Em até 180 dias
Ausência de conjunto moto-bomba reserva	Art. 4.2.3.4 da NBR 12208/1992	Foto117	Em até 240 dias
Ausência de extintor de incêndio	Art. 10.9 da NR 10, art. 23.1 da NR 23 e art. 5.2.1.1 da NPT 021/2014 do Corpo de Bombeiros do Paraná	Foto 119	Imediato
Há sinais de vazamento na estação	Art. 2º, XI da Lei Federal 11.445/07	Foto 117	Imediato
As instalações não estão em bom estado de conservação	NBR 5674/1999	Fotos 116 e 117	Em até 180 dias
Sem registros das manutenções realizadas no quadro e demais itens pertencentes a parte elétrica	NBR 5419/2001 e NBR 5410/1997	Não identificado	Imediato
Sem diagrama unifilar atualizado no quadro com especificações do sistema de aterramento	Art. 10.2.3 da NR10 e art. 6.4 da NBR 5419/2001	Não identificado	Em até 180 dias

Foto 117 - Bomba elevatória de esgoto EEE 2

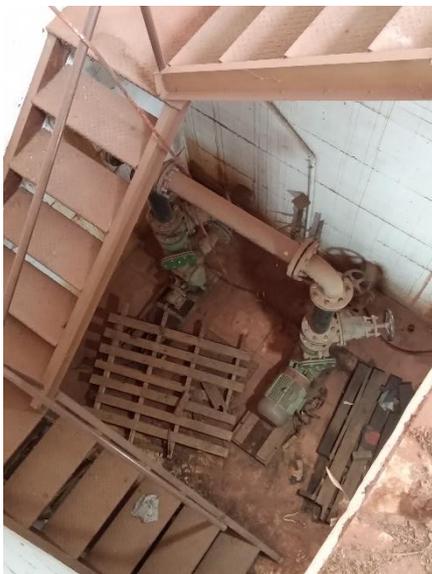
ESTAÇÃO ELEVATÓRIA	REFERÊNCIA LEGAL	REGISTRO	PRAZO PARA ADEQUAÇÃO
Não existe projeto da estação elevatória de esgoto	NBR 12208/1992	Não identificado	Em até 180 dias
Ausência de conjunto moto-bomba reserva	Art. 4.2.3.4 da NBR 12208/1992	Foto 126	Em até 240 dias
Sem registros das manutenções realizadas no quadro e demais itens pertencentes a parte elétrica	NBR 5419/2001 e NBR 5410/1997	Não identificado	Imediato
Sem diagrama unifilar atualizado no quadro com especificações do sistema de aterramento	Art. 10.2.3 da NR10 e art. 6.4 da NBR 5419/2001	Não identificado	Em até 180 dias
Sem registros de manutenções na casa de comando	NBR 15.575/2021	Não identificado	Em até 180 dias
Inexistência de Relatório Operacional	Item 3.1.3 do Manual de Fiscalização ORCIPAR	Não identificado	Em até 180 dias
Ausência de manutenção, limpeza, conservação e segurança	Normas e procedimentos técnicos pertinentes	Foto 126	Imediato

Foto 126 - Bombas da EEE 03

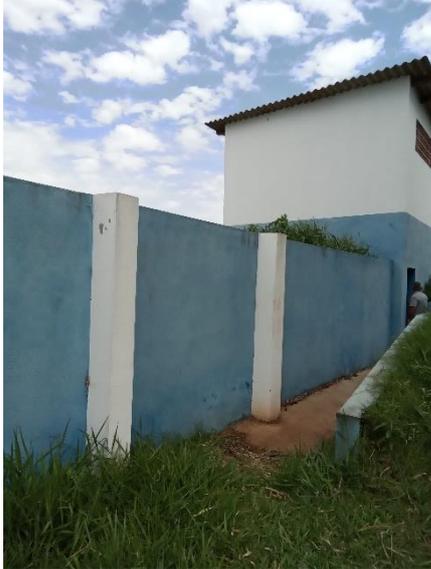
Foto 131 - EEA

ESTAÇÃO ELEVATÓRIA	REFERÊNCIA LEGAL	REGISTRO	PRAZO PARA ADEQUAÇÃO
A área não é isolada (com perímetro de segurança contra acesso de pessoas não autorizadas e animais)	Art. 2º, XI da Lei Federal 11.445/07	Fotos 131 e 132	Em até 180 dias
A área não é sinalizada identificando o seu uso	Art. 2º, XI da Lei Federal 11.445/07	Fotos 131 e 132	Imediato
Não existe projeto da estação elevatória de esgoto	NBR 12208/1992	Não identificado	Em até 180 dias
Ausência de conjunto moto-bomba reserva	Art. 4.2.3.4 da NBR 12208/1992	Foto 133	Em até 240 dias

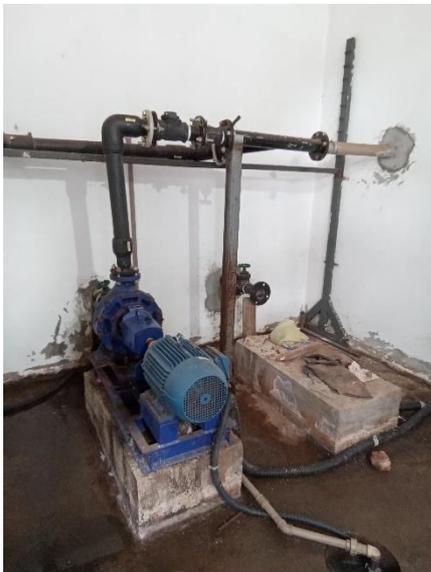
Foto 133 - Bomba elevatória 04

Há sinais de vazamento na estação	Art. 2º, XI da Lei Federal 11.445/07	Fotos 133 e 134	Imediato
Sem registros das manutenções realizadas no quadro e demais itens pertencentes a parte elétrica	NBR 5419/2001 e NBR 5410/1997	Não identificado	Imediato
Sem diagrama unifilar atualizado no quadro com especificações do sistema de aterramento	Art. 10.2.3 da NR10 e art. 6.4 da NBR 5419/2001	Não identificado	Em até 180 dias
Sem registros de manutenções na casa de comando	NBR 15.575/2021	Não identificado	Em até 180 dias
Inexistência de Relatório Operacional	Item 3.1.3 do Manual de Fiscalização ORCIPAR	Não identificado	Em até 180 dias
Ausência de manutenção, limpeza, conservação e segurança	Normas e procedimentos técnicos pertinentes	Foto 137	Imediato

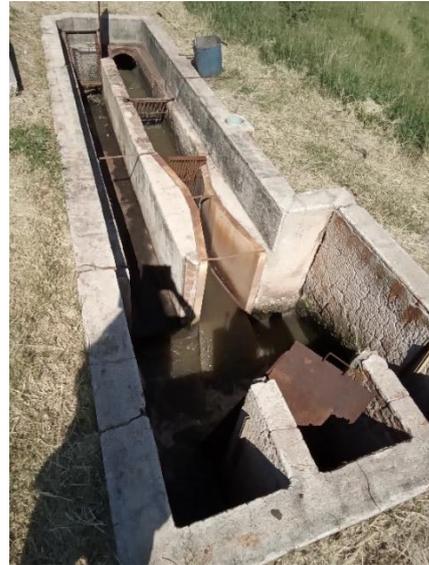
Foto 139 - Calha Parshall 1

Existência de vazamentos aparentes	Art. 2º, XI da Lei Federal 11.445/07	Foto 151	Imediato
Ausência de manutenção, limpeza, conservação e limpeza	Normas e procedimentos técnicos pertinentes	Foto 139	Imediato
GRADEAMENTO	REFERÊNCIA LEGAL	REGISTRO	PRAZO PARA ADEQUAÇÃO
O gradeamento não se encontra em boas condições	Art. 6.1.1 da NBR 12209/1992 e art. 5.3 da NBR 12208/1992	Fotos 139 e 152	Em até 180 dias
CAIXA DE AREIA	REFERÊNCIA LEGAL	REGISTRO	PRAZO PARA ADEQUAÇÃO
A caixa de areia não se encontra em boas condições	NBR 12209/1992	Foto 152	Em até 180 dias
Não é executado regularmente a limpeza da caixa de areia	NBR 12209/1992	Não identificado	Imediato
MEDIDOR DE VAZÃO	REFERÊNCIA LEGAL	REGISTRO	PRAZO PARA ADEQUAÇÃO
O medidor não se encontra em boas condições	NBR 12209/1992	Fotos 139 e 140	Em até 180 dias
Inexistência de medidor de vazão na saída	NBR 12209/1992	Não identificado	Em até 180 dias
Sem controle das vazões medidas (frequência)	NBR 12209/1992	Não identificado	Imediato

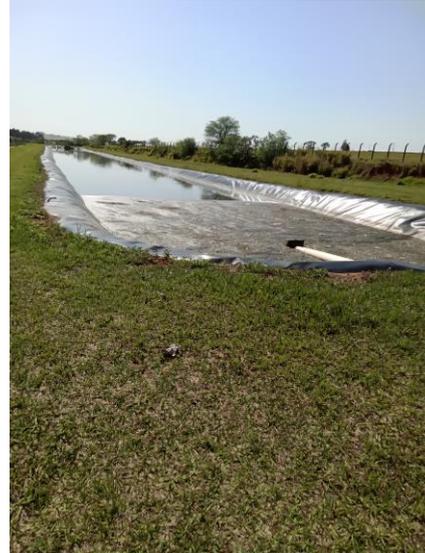
Foto 141 - Lagoa anaeróbia 01

LAGOA ANAERÓBIA	REFERÊNCIA LEGAL	REGISTRO	PRAZO PARA ADEQUAÇÃO
A lagoa anaeróbia existente não coincide com a do projeto	NBR 12209/1992	Não identificado o projeto	Imediato
Levantamento de lodo na lagoa ou manchas na superfície	NBR 12209/1992	Fotos 141,144 e 146	Em até 180 dias

A lagoa não se encontra em boas condições	NBR 12209/1992	Fotos 141,144 e 146	Em até 180 dias
A saída da lagoa não está afogada	NBR 12209/1992	Fotos 143, 145 e 147	Imediato
LAGOA FACULTATIVA	REFERÊNCIA LEGAL	REGISTRO	PRAZO PARA ADEQUAÇÃO
A lagoa facultativa existente não coincide com a do projeto	NBR 12209/1992	Não identificado o projeto	Imediato
Dispositivo de saída da lagoa não está afogado	NBR 12209/1992	Fotos 149 e 150	Imediato
PARÂMETROS E CONTROLE DE EFLUENTE	REFERÊNCIA LEGAL	REGISTRO	PRAZO PARA ADEQUAÇÃO
O efluente tratado não atende aos padrões físico-químicos de lançamento preconizados legislação, licenças ambientais e/ou outorga	CONAMA 430/2011	Anexo 11 (vide notas)	Imediato
O efluente tratado não atende aos padrões microbiológicos estabelecidos pelas legislações, licenças ambientais e/ou portaria de outorga	CONAMA 430/2011	Anexo 11 (vide notas)	Imediato
A eficiência do tratamento é inferior a eficiência de projeto	CONAMA 430/2011	Não identificado o projeto	Em até 180 dias
