RELATÓRIO TÉCNICO DE FISCALIZAÇÃO

Nº 30/2023

Serviço Municipal de Água e Esgoto
Secretaria Municipal De Saneamento De Colorado- PR

MARINGÁ - PR
DEZEMBRO/2023

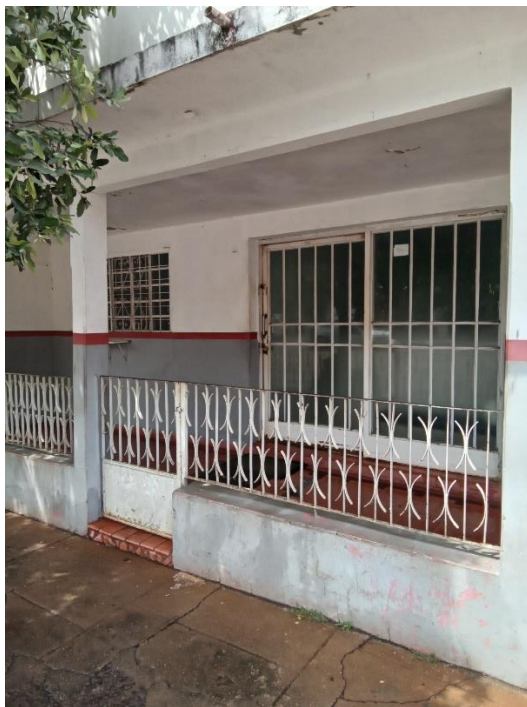
Foto 01 – Acesso área de atendimento ao público

Não há exposição do horário de atendimento e telefone na fachada	Art. 6º, caput, VI da Lei Federal nº 13.460/2017	Foto 01	Imediato
Não ocorre disponibilidade das informações básicas aos usuários	Art. 6º, caput, VI da Lei Federal nº 13.460/2017	Ver notas	Imediato
Não comunicar ao ORCISPAR situações de emergência que possam ocasionar interrupção na prestação de serviços ou causem transtornos à população.	Art. 40, <i>caput</i> , I da Lei Federal nº 11.445/2007	Não identificado	Imediato
Não possuir registro de reclamações e/ou solicitações dos usuários	Art. 15, <i>caput</i> , da Lei Federal nº 13.460/2017	Não identificado	Imediato
ESTRUTURA FÍSICA	REFERÊNCIA LEGAL	REGISTRO	PRAZO PARA ADEQUAÇÃO
A estrutura física não está em bom estado de conservação e manutenção	Art. 5º, caput, VIII da Lei Federal nº 13.460/2017	Fotos 01, 08 e 09	Em até 180 dias
Localização e acessibilidade das unidades do prestador não são boas	Art. 5º, caput, X da Lei Federal nº 13.460/2017	Foto 01 e 08	Em até 180 dias

Más condições das instalações das agências do prestador (espaço, instalações, informações)	Art. 5º, caput, X da Lei Federal nº 13.460/2017	Fotos 01, 08 e 09 (sem mural com informações ou no site da prefeitura)	Em até 180 dias
PRESTAÇÃO DE SERVIÇOS	REFERÊNCIA LEGAL	REGISTRO	PRAZO PARA ADEQUAÇÃO
Inexistência de normas específicas para cada procedimento	Art. 6º, caput, VI da Lei Federal nº 13.460/2017	Não identificado	Em até 180 dias
QUANTO AO ATENDIMENTO AOS USUÁRIOS	REFERÊNCIA LEGAL	REGISTRO	PRAZO PARA ADEQUAÇÃO
Sem informação quanto ao prazo para atendimento de cada solicitação	Art. 6º, caput, VI da Lei Federal nº 13.460/2017	Foto 07	Imediato
FATURAMENTO E PRESTAÇÃO DE SERVIÇOS AOS USUÁRIOS	REFERÊNCIA LEGAL	REGISTRO	PRAZO PARA ADEQUAÇÃO
Inexistência de procedimentos regulamentados em caso de indisponibilidade de leitura	Conforme regulamento aplicável ao prestador	Não identificado	Imediato
A execução de leitura não é eficiente	Conforme regulamento aplicável ao prestador	Não identificado	Imediato

Não dispor de estrutura adequada de atendimento aos usuários	Art. 5º, caput, X da Lei Federal nº 13.460/2017	Fotos 1, 2 e 8	Em até 180 dias
Não dispor de atendimento preferencial	Art. 5º, caput, III da Lei Federal nº 13.460/2017	Não identificado	Em até 90 dias
Não dispor de atendimento telefônico gratuito aos usuários, durante 24 (vinte e quatro) horas por dia, 7 (sete) dias por semana	Art. 5º, caput, I da Lei Federal nº 13.460/2017	Foto 1	Em até 90 dias
Não disponibilizar manual ou regulamento de prestação dos serviços no atendimento ao usuário	Art. 6º, caput, VI da Lei Federal nº 13.460/2017	Não identificado	Em até 90 dias
Não dar publicidade da tabela de preços públicos	Art. 6º, caput, VI da Lei Federal nº 13.460/2017	Não identificado	Imediato
Não realizar a formalização (entrega) do Contrato de Prestação ao usuário	Conforme regulamento aplicável ao prestador	Não identificado	Em até 90 dias

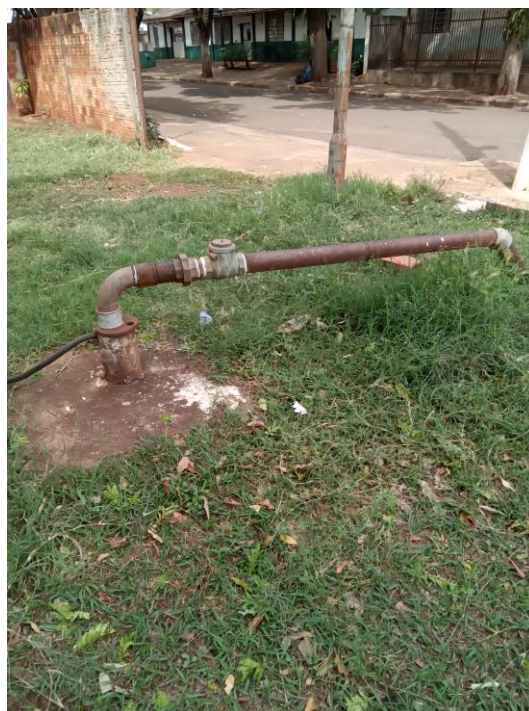
Foto 14 – Poço

As instalações não estão em bom estado de conservação	NBR 5674/1999	Foto 13 e 14	Em até 180 dias
Ausência de identificação da área (conforme outorga IAT)	Art. 2º, XI da Lei Federal 11.445/07	Foto 13 e 14	Imediato
Ausência de tomada de água para coleta de água bruta	Art. 4.2 da NBR 12.212/1992	Foto 14	Imediato
Ausência de monitoramento dos parâmetros de qualidade de água	Portaria GM/SM 5/2017 alterada pela GM/SM 888/2021	Não apresentado - Anexo 02	Imediato
Ausência de macromedidor	Art 4.2 da NBR da NBR 12.212/1992	Foto 14	Em até 240 dias
Inexistência de Relatório Operacional	Item 3.1.3 Manual de Fiscalização ORCIPAR	Não apresentado	Em até 180 dias
Ausência de medição de nível	Art 4.2 da NBR da NBR 12.212/1992	Não identificado	Em até 180 dias
A espessura da laje de proteção é inferior a 15 cm	NBR 12.244/2006	Foto 14	Em até 180 dias
Não é realizada limpeza periódica do poço	NBR 12.212/1992	Laudos não apresentados	Imediato

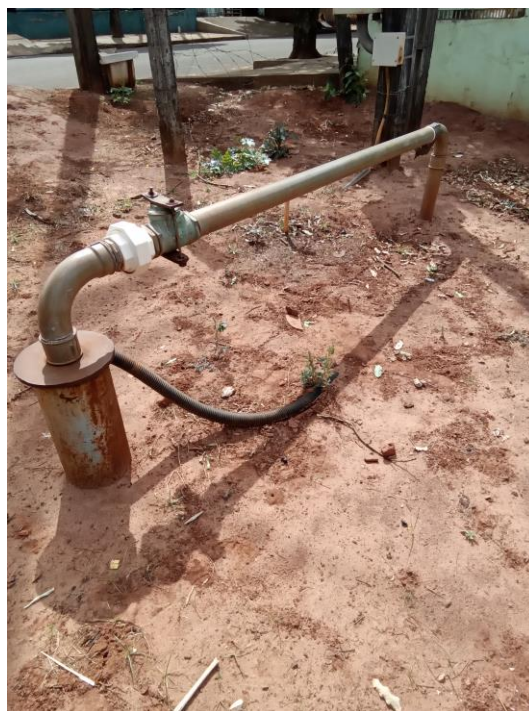
Foto 16 – Poço

NÃO CONFORMIDADES	REFERÊNCIA LEGAL	REGISTRO	PRAZO PARA ADEQUAÇÃO
A área não está devidamente cercada	Art. 2º, XI da Lei Federal 11.445/07	Foto 15	Em até 180 dias
As instalações não estão em bom estado de conservação	NBR 5674/1999	Foto 15 e 16	Em até 180 dias
Ausência de extintor	Art. 10.9 da NR 10, art 23.1 da NR 23 e Art 5.2.1.1 da NPT 021/2014 do Corpo de Bombeiros do Paraná	Foto 18	Imediato
Ausência de identificação da área (conforme outorga IAT)	Art. 2º, XI da Lei Federal 11.445/07	Foto 16	Imediato

Ausência de tomada de água para coleta de água bruta	Art. 4.2 da NBR 12.212/1992	Foto 16	Imediato
Ausência de monitoramento dos parâmetros de qualidade de água	Portaria GM/SM 5/2017 alterada pela GM/SM 888/2021	Não apresentado - Anexo 02	Imediato
Ausência de macromedidor	Art 4.2 da NBR da NBR 12.212/1992	Foto 16	Em até 240 dias
Ausência de manutenção, limpeza, conservação e segurança	Normas e procedimentos técnicos pertinentes	Foto 15 e 16	Imediato
Inexistência de Relatório Operacional	Item 3.1.3 Manual de Fiscalização ORCIPAR	Não apresentado	Em até 180 dias
Ausência de medição de nível	Art 4.2 da NBR da NBR 12.212/1992	Não identificado	Em até 180 dias
Inexistência de laje de proteção ao redor do poço	NBR 12.244/2006	Foto 16	Em até 180 dias
Inexistência de horímetro em funcionamento	NBR 12.212/1992	Não identificado	Em até 180 dias

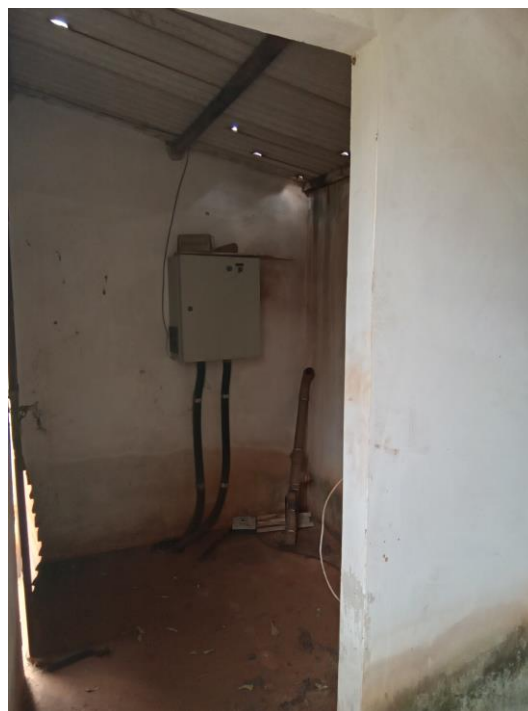
Foto 18 – Quadro de comando

- Durante a fiscalização, apenas a casa de comando pôde ser observada, revelando condições inadequadas que exigem reformas, como mostra as Fotos 17 e 18.

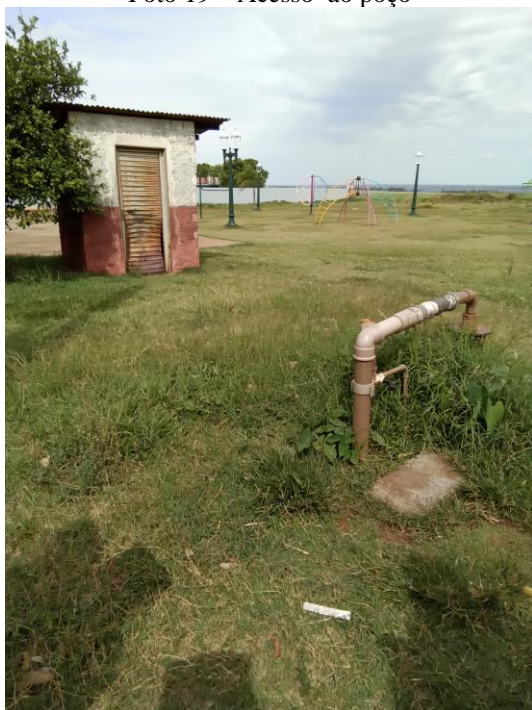
Foto 19 – Acesso ao poço

NÃO CONFORMIDADES	REFERÊNCIA LEGAL	REGISTRO	PRAZO PARA ADEQUAÇÃO
A área não está devidamente cercada	Art. 2º, XI da Lei Federal 11.445/07	Foto 19	Em até 180 dias
As instalações não estão em bom estado de conservação	NBR 5674/1999	Fotos 19 e 20	Em até 180 dias
Ausência de identificação da área (conforme outorga IAT)	Art. 2º, XI da Lei Federal 11.445/07	Foto 20	Imediato
Ausência de tomada de água para coleta de água bruta	Art. 4.2 da NBR 12.212/1992	Foto 20	Imediato
Ausência de monitoramento dos parâmetros de qualidade de água	Portaria GM/SM 5/2017 alterada pela GM/SM 888/2021	Não apresentado - Anexo 02	Imediato

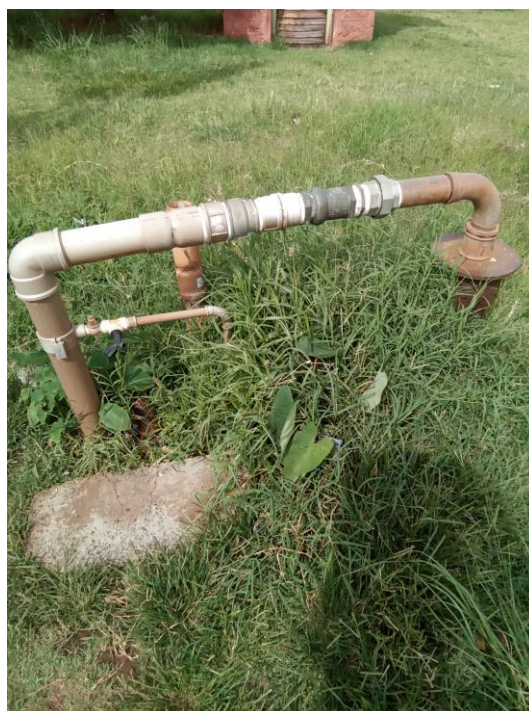
Foto 20 – Poço

Ausência de macromedidor	Art 4.2 da NBR da NBR 12.212/1992	Foto 20	Em até 240 dias
Inexistência de laje de proteção ao redor do poço	NBR 12.244/2006	Foto 20	Em até 180 dias
Inexistência de horímetro em funcionamento	NBR 12.212/1992	Não identificado	Em até 180 dias
Não é realizada limpeza periódica do poço	NBR 12.212/1992	Laudos não apresentados	Imediato

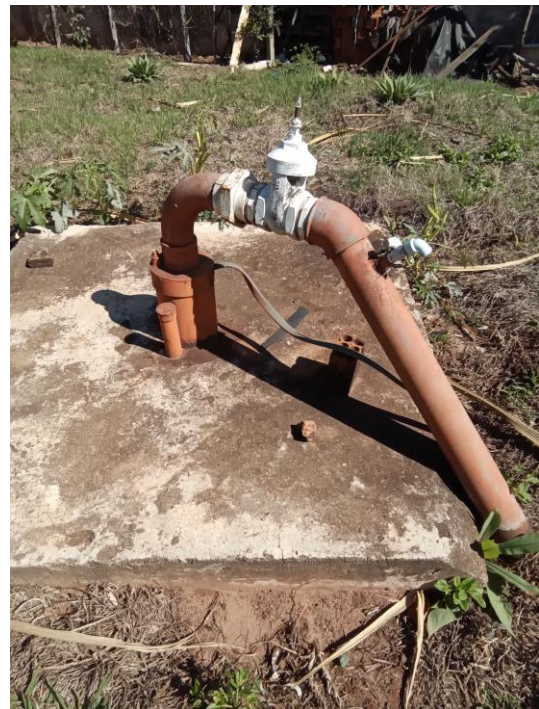
Foto 23 – Poço

NÃO CONFORMIDADES	REFERÊNCIA LEGAL	REGISTRO	PRAZO PARA ADEQUAÇÃO
Ausência de extintor	Art. 10.9 da NR 10, art 23.1 da NR 23 e Art 5.2.1.1 da NPT 021/2014 do Corpo de Bombeiros do Paraná	Não identificado	Imediato
Ausência de identificação da área (conforme outorga IAT)	Art. 2º, XI da Lei Federal 11.445/07	Foto 23	Imediato
Ausência de monitoramento dos parâmetros de qualidade de água	Portaria GM/SM 5/2017 alterada pela GM/SM 888/2021	Não apresentado - Anexo 02	Imediato
Ausência de macromedidor	Art 4.2 da NBR da NBR 12.212/1992	Foto 23	Em até 240 dias
As instalações elétricas não estão em bom estado de conservação	NBR 5410/1997 e NBR 5410/1997	Foto 26	Em até 180 dias
Inexistência de registros das manutenções realizadas no quadro e demais itens pertencentes a parte elétrica	NBR 5419/2001 e NBR 5410/1997	Não apresentado	Imediato
Inexistência de diagrama unifilar atualizado no quadro com especificações do sistema de aterramento	Art 10.2.3 da NR10 e art 6.4 da NBR 5419/2001	Não identificado	Em até 180 dias

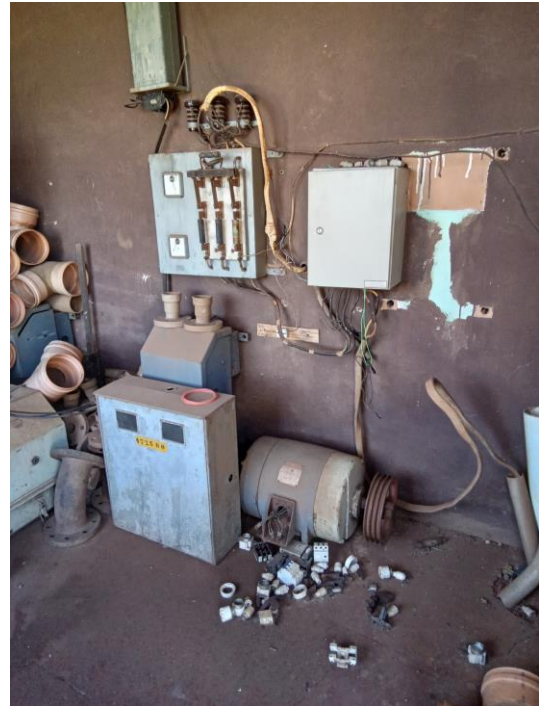
Foto 27 – Estrutura parte elétrica

Falta de registros de manutenções na casa de comando	NBR 15.575/2021	Não apresentado	Em até 180 dias
Ausência de manutenção, limpeza, conservação e segurança	Normas e procedimentos técnicos pertinentes	Foto 27	Imediato
Inexistência de Relatório Operacional	Item 3.1.3 Manual de Fiscalização ORCIPAR	Não apresentado	Em até 180 dias
Ausência de medição de nível	Art 4.2 da NBR da NBR 12.212/1992	Não identificado	Em até 180 dias
Inexistência de horímetro em funcionamento	NBR 12.212/1992	Não identificado – Foto 25	Em até 180 dias
Inexistência de bomba reserva à disposição	NBR 12.212/1992	Não identificado	Em até 240 dias
Não é realizada limpeza periódica do poço	NBR 12.212/1992	Laudos não apresentados	Imediato

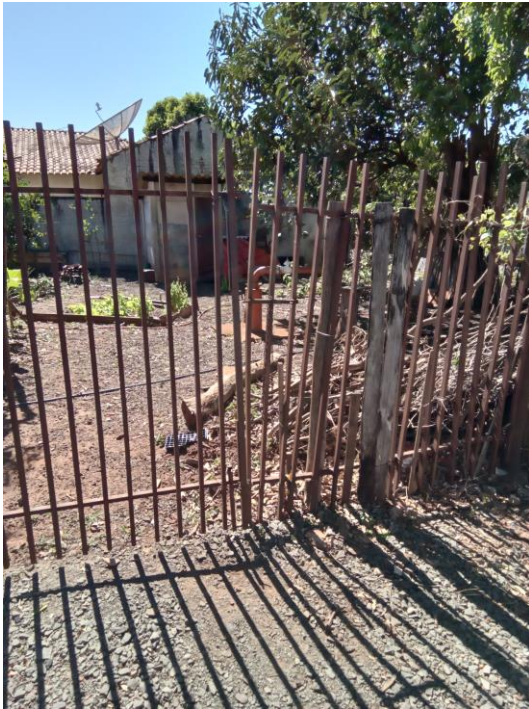
Foto 28 – Acesso ao poço

NÃO CONFORMIDADES	REFERÊNCIA LEGAL	REGISTRO	PRAZO PARA ADEQUAÇÃO
As instalações não estão em bom estado de conservação	NBR 5674/1999	Fotos 28 a 32	Em até 180 dias
Ausência de extintor	Art. 10.9 da NR 10, art 23.1 da NR 23 e Art 5.2.1.1 da NPT 021/2014 do Corpo de Bombeiros do Paraná	Não identificado	Imediato
Ausência de identificação da área (conforme outorga IAT)	Art. 2º, XI da Lei Federal 11.445/07	Foto 29	Imediato
Ausência de monitoramento dos parâmetros de qualidade de água	Portaria GM/SM 5/2017 alterada pela GM/SM 888/2021	Não apresentado - Anexo 02	Imediato
Ausência de macromedidor	Art 4.2 da NBR da NBR 12.212/1992	Foto 29	Em até 240 dias
As instalações elétricas não estão em bom estado de conservação	NBR 5410/1997 e NBR 5410/1997	Foto 33	Em até 180 dias
Inexistência de registros das manutenções realizadas no quadro e demais itens pertencentes a parte elétrica	NBR 5419/2001 e NBR 5410/1997	Não apresentado	Imediato

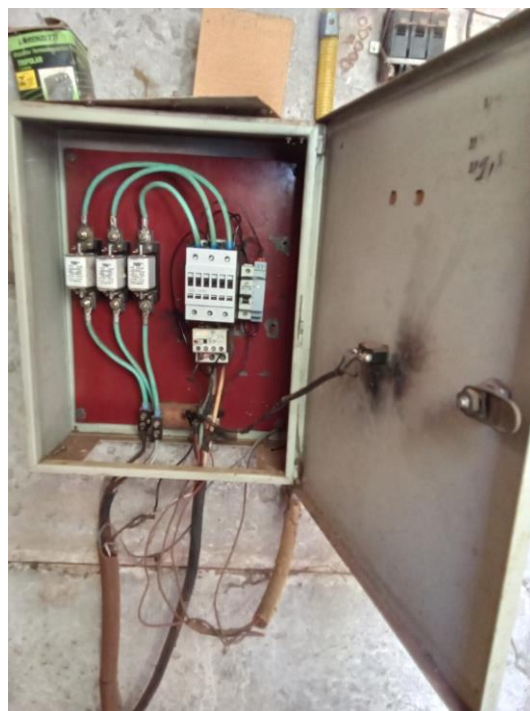
Foto 33 – Quadro de comando aberto

Inexistência de diagrama unifilar atualizado no quadro com especificações do sistema de aterramento	Art 10.2.3 da NR10 e art 6.4 da NBR 5419/2001	Foto 33	Em até 180 dias
Falta de registros de manutenções na casa de comando	NBR 15.575/2021	Não apresentado	Em até 180 dias
Ausência de manutenção, limpeza, conservação e segurança	Normas e procedimentos técnicos pertinentes	Foto 31	Imediato
Inexistência de Relatório Operacional	Item 3.1.3 Manual de Fiscalização ORCIPAR	Não apresentado	Em até 180 dias
Ausência de medição de nível	Art 4.2 da NBR da NBR 12.212/1992	Não identificado	Em até 180 dias
A espessura da laje de proteção é inferior a 15 cm	NBR 12.244/2006	Foto 29	Em até 180 dias
Inexistência de horímetro em funcionamento	NBR 12.212/1992	Foto 32	Em até 180 dias
Inexistência de bomba reserva à disposição	NBR 12.212/1992	Não identificado	Em até 240 dias
Não é realizada limpeza periódica do poço	NBR 12.212/1992	Laudos não apresentados	Imediato

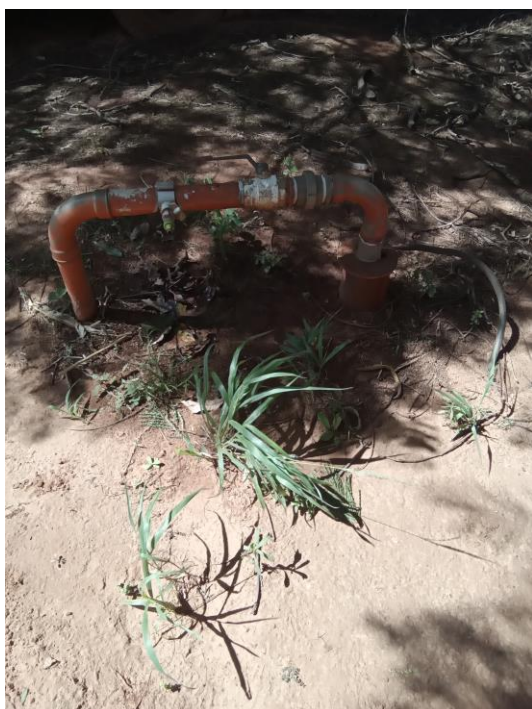
Foto 34 – Poço SAA Jardim Cairi

NÃO CONFORMIDADES	REFERÊNCIA LEGAL	REGISTRO	PRAZO PARA ADEQUAÇÃO
A área não está devidamente cercada	Art. 2º, XI da Lei Federal 11.445/07	Foto 35	Em até 180 dias
As instalações não estão em bom estado de conservação	NBR 5674/1999	Fotos 34 e 35	Em até 180 dias
Ausência de extintor	Art. 10.9 da NR 10, art 23.1 da NR 23 e Art 5.2.1.1 da NPT 021/2014 do Corpo de Bombeiros do Paraná	Não identificado	Imediato
Ausência de identificação da área (conforme outorga IAT)	Art. 2º, XI da Lei Federal 11.445/07	Foto 34 e 35	Imediato
Ausência de tomada de água para coleta de água bruta	Art. 4.2 da NBR 12.212/1992	Foto 34	Imediato
Ausência de monitoramento dos parâmetros de qualidade de água	Portaria GM/SM 5/2017 alterada pela GM/SM 888/2021	Não apresentado - Anexo 02	Imediato
Ausência de macromedidor	Art 4.2 da NBR da NBR 12.212/1992	Foto 34	Em até 240 dias
Inexistência de registros das manutenções realizadas no quadro e demais itens	NBR 5419/2001 e NBR 5410/1997	Não apresentado	Imediato

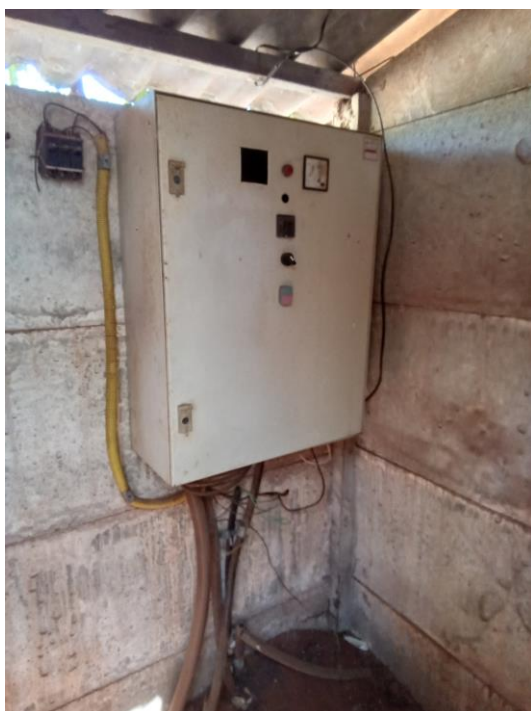
Foto 36 – Quadro de comando

pertencentes a parte elétrica			
Inexistência de diagrama unifilar atualizado no quadro com especificações do sistema de aterramento	Art 10.2.3 da NR10 e art 6.4 da NBR 5419/2001	Não identificado – Foto 37	Em até 180 dias
Falta de registros de manutenções na casa de comando	NBR 15.575/2021	Não apresentado	Em até 180 dias
Ausência de manutenção, limpeza, conservação e segurança	Normas e procedimentos técnicos pertinentes	Foto 35 (limpeza não estava adequada)	Imediato
Inexistência de Relatório Operacional	Item 3.1.3 Manual de Fiscalização ORCIPAR	Não apresentado	Em até 180 dias
Ausência de medição de nível	Art 4.2 da NBR da NBR 12.212/1992	Não identificado	Em até 180 dias
O tubo de revestimento do poço não está distante 50 cm da superfície	NBR 12.244/2006	Foto 34	Em até 180 dias
Inexistência de laje de proteção ao redor do poço	NBR 12.244/2006	Foto 34	Em até 180 dias
Inexistência de horímetro em funcionamento	NBR 12.212/1992	Não identificado – Foto 36	Em até 180 dias

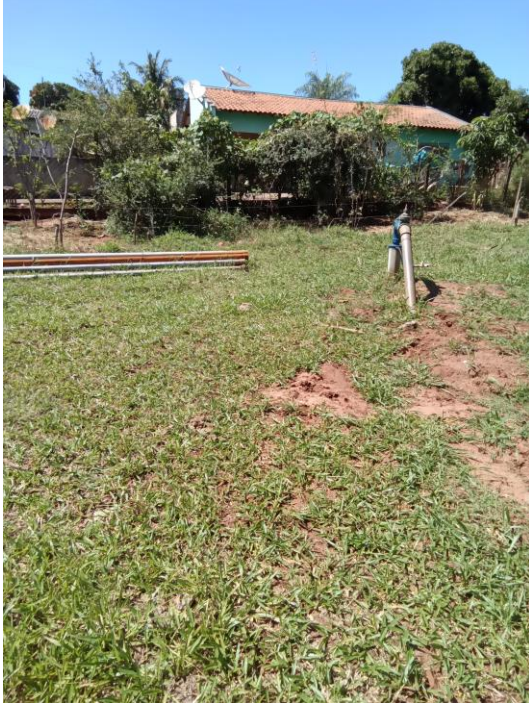
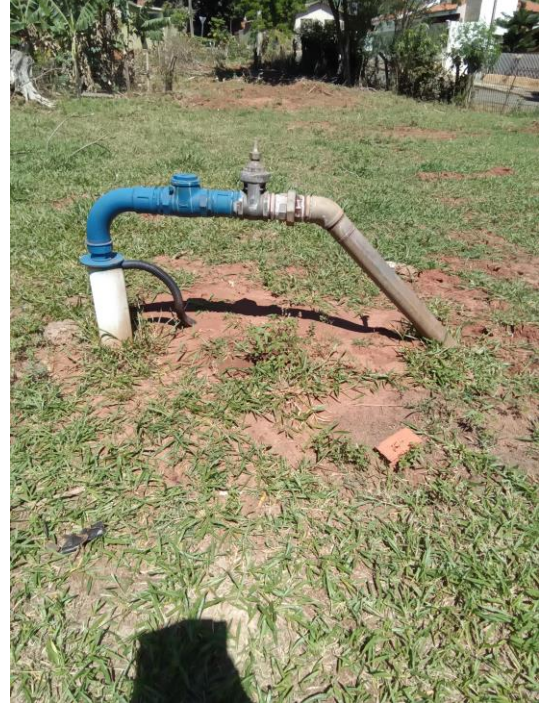
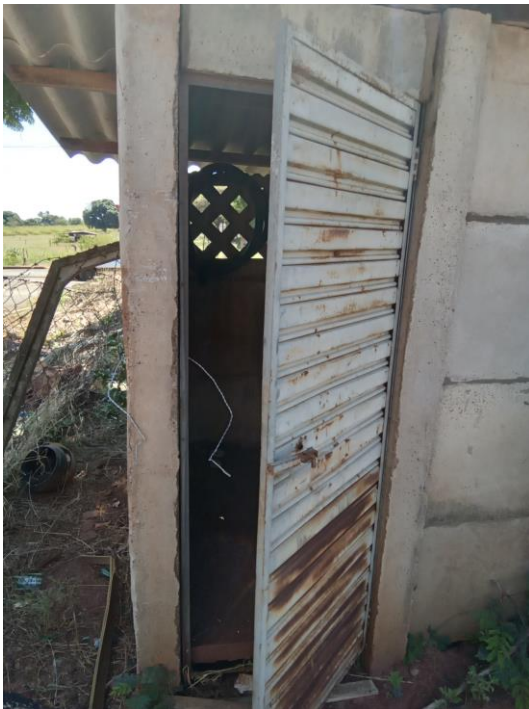
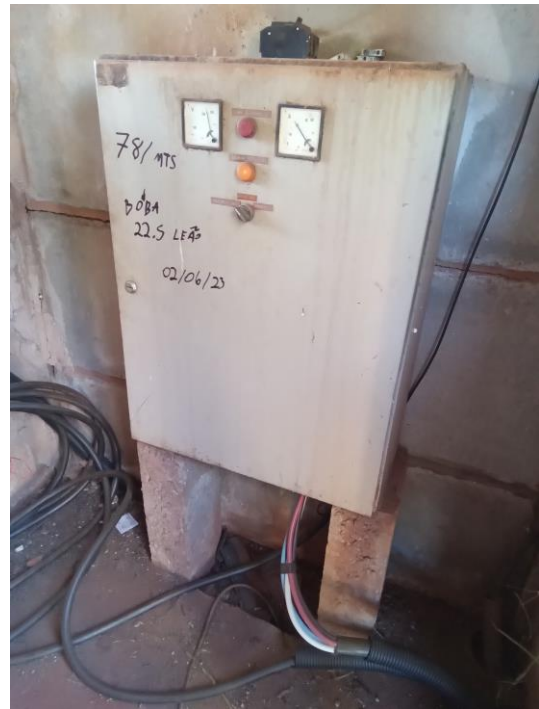
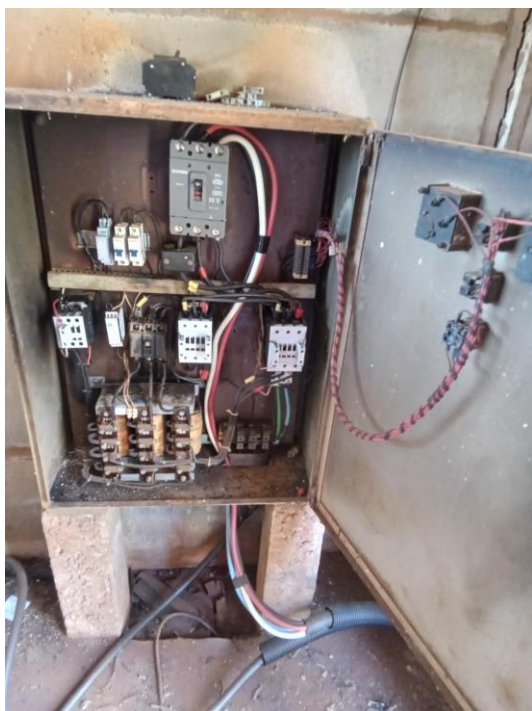
NÃO CONFORMIDADES	REFERÊNCIA LEGAL	REGISTRO	PRAZO PARA ADEQUAÇÃO
A área não está devidamente cercada	Art. 2º, XI da Lei Federal 11.445/07	Foto 38	Em até 180 dias
As instalações não estão em bom estado de conservação	NBR 5674/1999	Fotos 38 a 42	Em até 180 dias
Ausência de extintor	Art. 10.9 da NR 10, art 23.1 da NR 23 e Art 5.2.1.1 da NPT 021/2014 do Corpo de Bombeiros do Paraná	Não identificado	Imediato
Ausência de identificação da área (conforme outorga IAT)	Art. 2º, XI da Lei Federal 11.445/07	Foto 38 e 39	Imediato
Ausência de tomada de água para coleta de água bruta	Art. 4.2 da NBR 12.212/1992	Foto 39	Imediato
Ausência de monitoramento dos parâmetros de qualidade de água	Portaria GM/SM 5/2017 alterada pela GM/SM 888/2021	Não apresentado - Anexo 02	Imediato

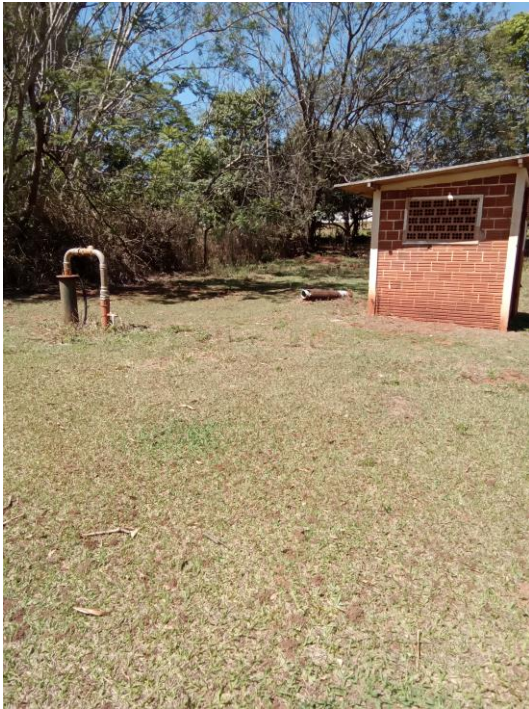
Foto 44 – Acesso Poço AABB

NÃO CONFORMIDADES	REFERÊNCIA LEGAL	REGISTRO	PRAZO PARA ADEQUAÇÃO
A área não está devidamente cercada	Art. 2º, XI da Lei Federal 11.445/07	Foto 44	Em até 180 dias
Ausência de extintor	Art. 10.9 da NR 10, art 23.1 da NR 23 e Art 5.2.1.1 da NPT 021/2014 do Corpo de Bombeiros do Paraná	Não identificado	Imediato
Ausência de identificação da área (conforme outorga IAT)	Art. 2º, XI da Lei Federal 11.445/07	Foto 44 e 45	Imediato
Ausência de tomada de água para coleta de água bruta	Art. 4.2 da NBR 12.212/1992	Foto 45	Imediato
Ausência de monitoramento dos parâmetros de qualidade de água	Portaria GM/SM 5/2017 alterada pela GM/SM 888/2021	Não apresentado - Anexo 02	Imediato
Ausência de macromedidor	Art 4.2 da NBR da NBR 12.212/1992	Foto 45	Em até 240 dias

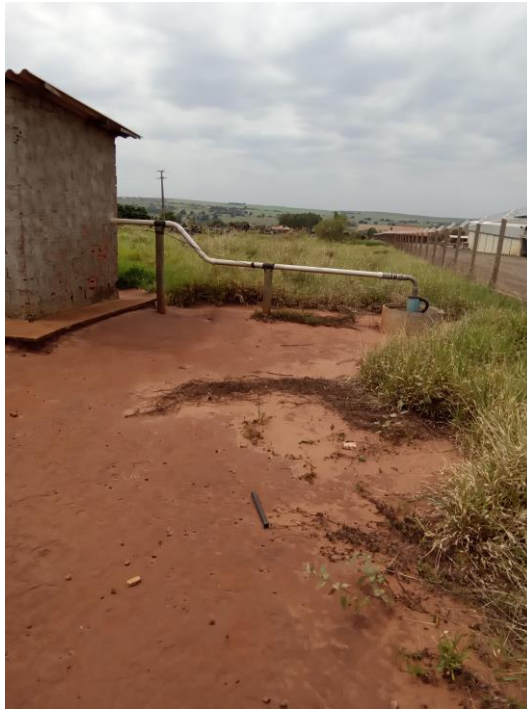
Foto 50 – Poço Jardim Esperança

NÃO CONFORMIDADES	REFERÊNCIA LEGAL	REGISTRO	PRAZO PARA ADEQUAÇÃO
A área não está devidamente cercada	Art. 2º, XI da Lei Federal 11.445/07	Foto 50	Em até 180 dias
Ausência de extintor	Art. 10.9 da NR 10, art 23.1 da NR 23 e Art 5.2.1.1 da NPT 021/2014 do Corpo de Bombeiros do Paraná	Não identificado	Imediato
Ausência de identificação da área (conforme outorga IAT)	Art. 2º, XI da Lei Federal 11.445/07	Foto 50	Imediato
Ausência de tomada de água para coleta de água bruta	Art. 4.2 da NBR 12.212/1992	Foto 50	Imediato

Ausência de monitoramento dos parâmetros de qualidade de água	Portaria GM/SM 5/2017 alterada pela GM/SM 888/2021	Não apresentado - Anexo 02	Imediato
Ausência de macromedidor	Art 4.2 da NBR da NBR 12.212/1992	Foto 50	Em até 240 dias
As instalações elétricas não são adequadas	NBR 5410/1997 e NBR 5410/1997	Sem aterramento	Em até 180 dias
Inexistência de registros das manutenções realizadas no quadro e demais itens pertencentes a parte elétrica	NBR 5419/2001 e NBR 5410/1997	Não apresentado	Imediato
Inexistência de diagrama unifilar atualizado no quadro com especificações do sistema de aterramento	Art 10.2.3 da NR10 e art 6.4 da NBR 5419/2001	Não identificado	Em até 180 dias
Falta de registros de manutenções na casa de comando	NBR 15.575/2021	Não apresentado	Em até 180 dias
Inexistência de Relatório Operacional	Item 3.1.3 Manual de Fiscalização ORCIPAR	Não apresentado	Em até 180 dias
Ausência de medição de nível	Art 4.2 da NBR da NBR 12.212/1992	Não identificado	Em até 180 dias

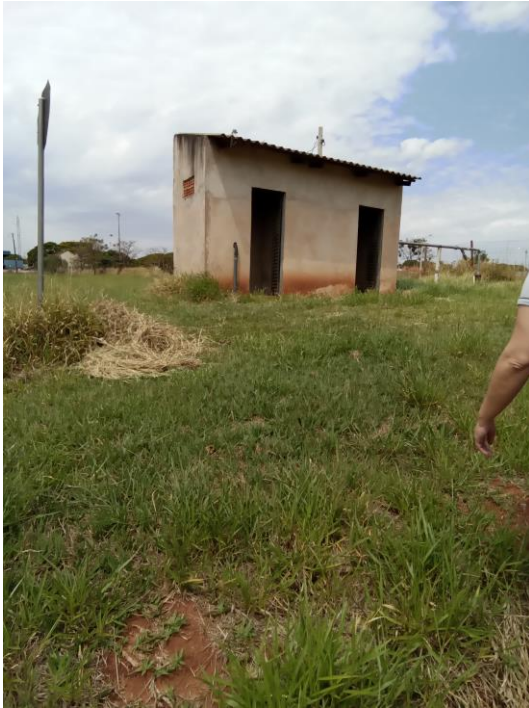
Foto 53 – Acesso ao Poço Faculdade

NÃO CONFORMIDADES	REFERÊNCIA LEGAL	REGISTRO	PRAZO PARA ADEQUAÇÃO
A área não está devidamente cercada	Art. 2º, XI da Lei Federal 11.445/07	Foto 53 e 54	Em até 180 dias
Ausência de extintor	Art. 10.9 da NR 10, art 23.1 da NR 23 e Art 5.2.1.1 da NPT 021/2014 do Corpo de Bombeiros do Paraná	Não identificado	Imediato
Ausência de identificação da área (conforme outorga IAT)	Art. 2º, XI da Lei Federal 11.445/07	Foto 53, 54 e 55	Imediato
Ausência de monitoramento dos parâmetros de qualidade de água	Portaria GM/SM 5/2017 alterada pela GM/SM 888/2021	Não apresentado - Anexo 02	Imediato
Ausência de macromedidor	Art 4.2 da NBR da NBR 12.212/1992	Foto 55	Em até 240 dias
As instalações elétricas não são adequadas	NBR 5410/1997 e NBR 5410/1997	Foto 56 – fiação solta e disjuntores em local inadequado	Em até 180 dias
Inexistência de registros das manutenções realizadas no quadro e demais itens pertencentes a parte elétrica	NBR 5419/2001 e NBR 5410/1997	Não apresentados	Imediato

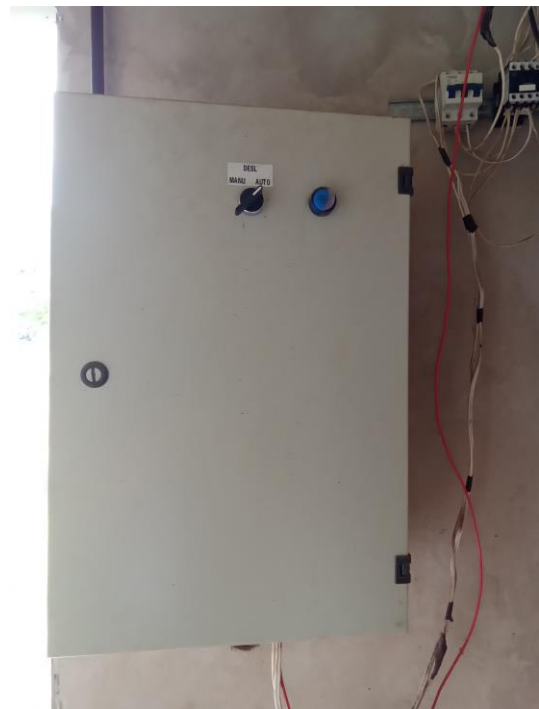
Foto 56 –Quadro de comando

- O quadro de comando não possui aterramento.

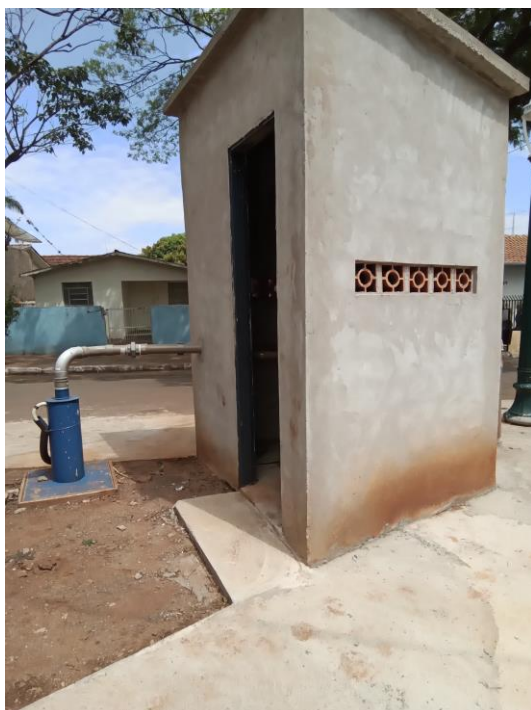
Foto 58 – Poço/ casa de comando

NÃO CONFORMIDADES	REFERÊNCIA LEGAL	REGISTRO	PRAZO PARA ADEQUAÇÃO
A área não está devidamente cercada	Art. 2º, XI da Lei Federal 11.445/07	Foto 58	Em até 180 dias
Ausência de extintor	Art. 10.9 da NR 10, art 23.1 da NR 23 e Art 5.2.1.1 da NPT 021/2014 do Corpo de Bombeiros do Paraná	Não identificado	Imediato
Ausência de identificação da área (conforme outorga IAT)	Art. 2º, XI da Lei Federal 11.445/07	Foto 58	Imediato
Ausência de tomada de água para coleta de água bruta	Art. 4.2 da NBR 12.212/1992	Não identificado	Imediato
Ausência de monitoramento dos parâmetros de qualidade de água	Portaria GM/SM 5/2017 alterada pela GM/SM 888/2021	Não apresentado - Anexo 02	Imediato
Ausência de macromedidor	Art 4.2 da NBR da NBR 12.212/1992	Não identificado	Em até 240 dias
Inexistência de registros das manutenções realizadas no quadro e demais itens pertencentes a parte elétrica	NBR 5419/2001 e NBR 5410/1997	Não apresentado	Imediato

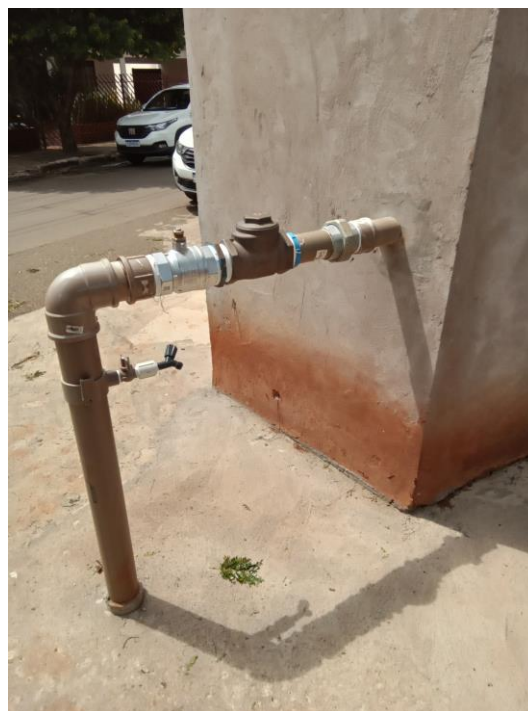
Foto 61 – Saída água tratada

- A unidade não possui uma tomada para captação de água bruta, sendo identificada apenas uma após a conclusão do tratamento, como evidenciado na Foto 61.

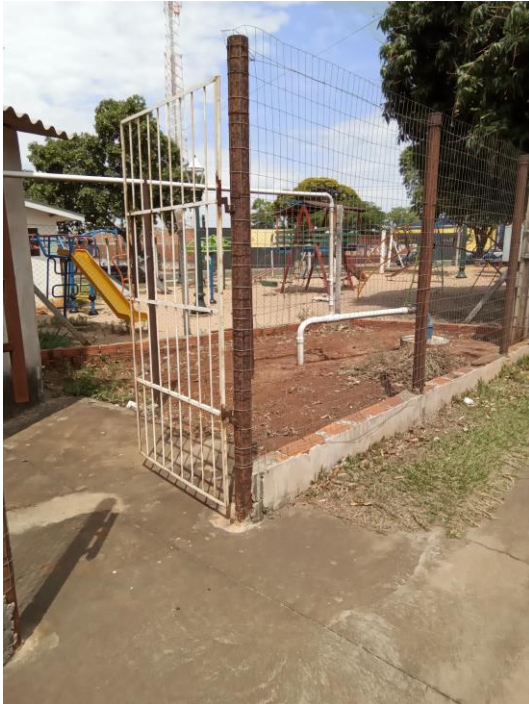
Foto 62 – Acesso ao Poço Ginásio

NÃO CONFORMIDADES	REFERÊNCIA LEGAL	REGISTRO	PRAZO PARA ADEQUAÇÃO
Ausência de extintor	Art. 10.9 da NR 10, art 23.1 da NR 23 e Art 5.2.1.1 da NPT 021/2014 do Corpo de Bombeiros do Paraná	Não identificado	Imediato
Ausência de identificação da área (conforme outorga IAT)	Art. 2º, XI da Lei Federal 11.445/07	Foto 62 e 63	Imediato
Ausência de monitoramento dos parâmetros de qualidade de água	Portaria GM/SM 5/2017 alterada pela GM/SM 888/2021	Não apresentado - Anexo 02	Imediato
Ausência de macromedidor	Art 4.2 da NBR da NBR 12.212/1992	Não identificado	Em até 240 dias
As instalações elétricas não são adequadas	NBR 5410/1997 e NBR 5410/1997	O quadro não possui aterramento	Em até 180 dias
Inexistência de registros das manutenções realizadas no quadro e demais itens pertencentes a parte elétrica	NBR 5419/2001 e NBR 5410/1997	Não apresentado	Imediato
Inexistência de diagrama unifilar atualizado no	Art 10.2.3 da NR10 e art 6.4 da NBR 5419/2001	Não identificado	Em até 180 dias

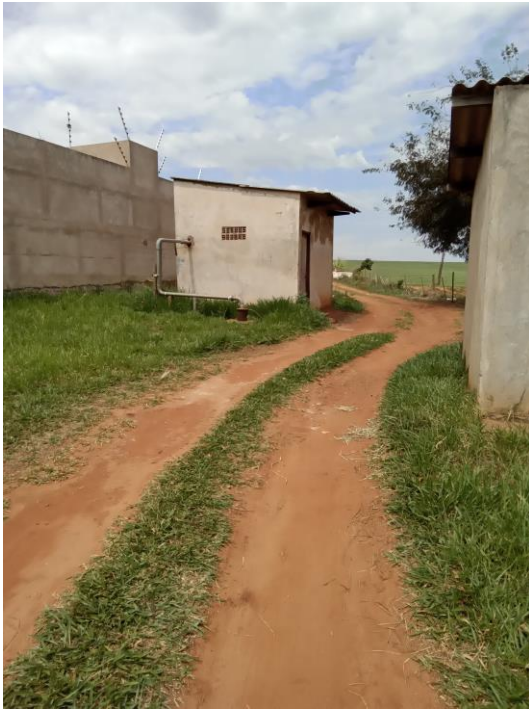
Foto 68 – Acesso Poço

NÃO CONFORMIDADES	REFERÊNCIA LEGAL	REGISTRO	PRAZO PARA ADEQUAÇÃO
A área não está devidamente cercada	Art. 2º, XI da Lei Federal 11.445/07	Foto 68	Em até 180 dias
Ausência de extintor	Art. 10.9 da NR 10, art 23.1 da NR 23 e Art 5.2.1.1 da NPT 021/2014 do Corpo de Bombeiros do Paraná	Não identificado	Imediato
Ausência de identificação da área (conforme outorga IAT)	Art. 2º, XI da Lei Federal 11.445/07	Foto 68 e 69	Imediato
Ausência de monitoramento dos parâmetros de qualidade de água	Portaria GM/SM 5/2017 alterada pela GM/SM 888/2021	Anexo 02	Imediato
Ausência de macromedidor	Art 4.2 da NBR da NBR 12.212/1992	Não identificado	Em até 240 dias
As instalações elétricas não são adequadas	NBR 5410/1997 e NBR 5410/1997	O quadro não possui aterramento	Em até 180 dias
Inexistência de registros das manutenções realizadas no quadro e demais itens pertencentes a parte elétrica	NBR 5419/2001 e NBR 5410/1997	Não apresentado	Imediato

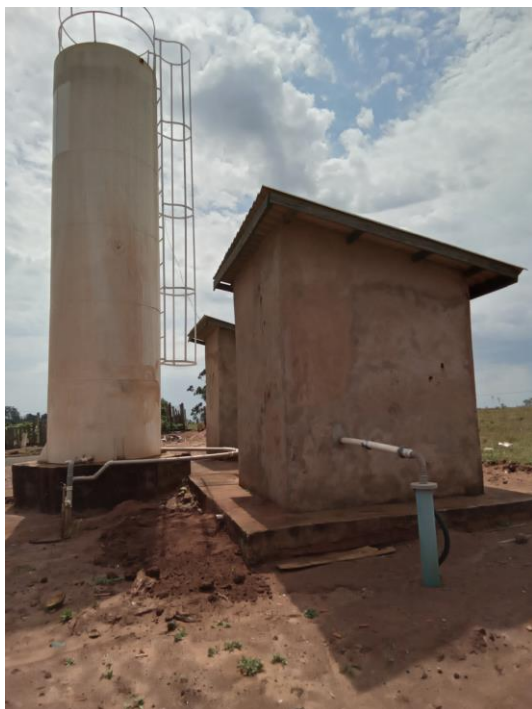
Foto 74 – Poço Jardim das Torres/ casa de comando

NÃO CONFORMIDADES	REFERÊNCIA LEGAL	REGISTRO	PRAZO PARA ADEQUAÇÃO
A área não está devidamente cercada	Art. 2º, XI da Lei Federal 11.445/07	Foto 74	Em até 180 dias
Ausência de extintor	Art. 10.9 da NR 10, art 23.1 da NR 23 e Art 5.2.1.1 da NPT 021/2014 do Corpo de Bombeiros do Paraná	Não identificado	Imediato
Ausência de identificação da área (conforme outorga IAT)	Art. 2º, XI da Lei Federal 11.445/07	Foto 74	Imediato
Ausência de tomada de água para coleta de água bruta	Art. 4.2 da NBR 12.212/1992	Foto 74	Imediato
Ausência de monitoramento dos parâmetros de qualidade de água	Portaria GM/SM 5/2017 alterada pela GM/SM 888/2021	Não apresentado - Anexo 02	Imediato
Ausência de macromedidor	Art 4.2 da NBR da NBR 12.212/1992	Não identificado	Em até 240 dias
As instalações elétricas não são adequadas	NBR 5410/1997 e NBR 5410/1997	O quadro de comando não possui aterramento	Em até 180 dias
Inexistência de registros das manutenções realizadas no quadro e demais itens pertencentes a parte elétrica	NBR 5419/2001 e NBR 5410/1997	Não apresentado	Imediato

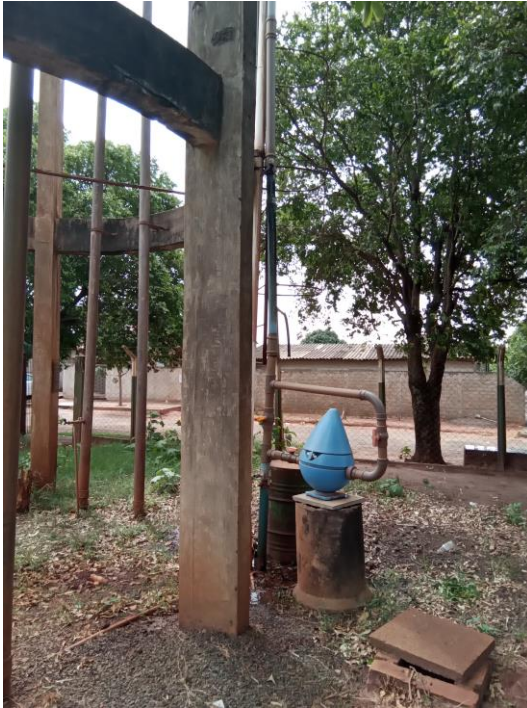
Foto 77 – UTA Distrito

UNIDADE DE TRATAMENTO DE ÁGUA	REFERÊNCIA LEGAL	REGISTRO	PRAZO PARA ADEQUAÇÃO
A área não é sinalizada (identificando a finalidade)	Art, 2º, XI da Lei Federal 11.445/07	Fotos 77 e 78 (todas as UTA´s estão sem identificação)	Imediato
Não há dosadora automática	Art 5.15 e 5.16 da NBR 12.216/1992	Não identificado dosadoras	Em 240 dias
Estocagem inadequada de produtos químico	Normas e procedimentos técnicos pertinentes	Foto 12 (ver notas)	Em até 180 dias
Ausência de manutenção, limpeza, conservação e segurança	Normas e procedimentos técnicos pertinentes	Fotos 77 a 85	Imediato

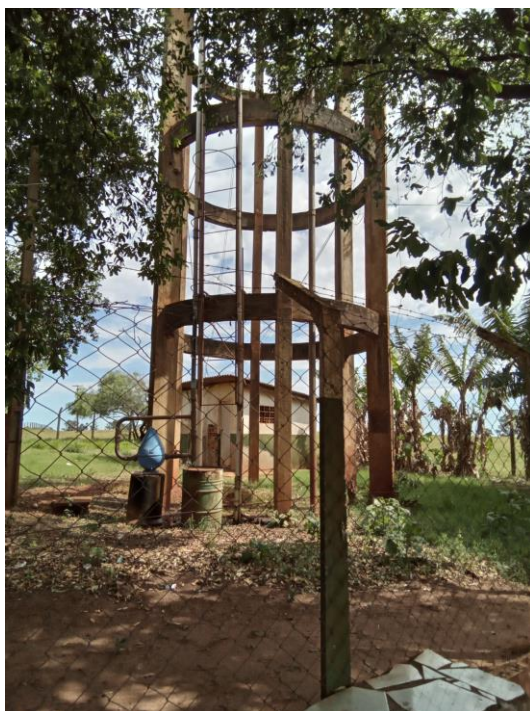
Foto 86 – Acesso REL Distrito

NÃO CONFORMIDADES	REFERÊNCIA LEGAL	REGISTRO	PRAZO PARA ADEQUAÇÃO
A área não é sinalizada (identificando a finalidade)	Art. 2º da Lei Federal 11.445/07	Foto 86	Em até 180 dias
Existência de locais sem guarda-corpos ou escadas ou em situação inadequada	Art. 5.16 da NBR 12217/1994	Foto 87	Imediato

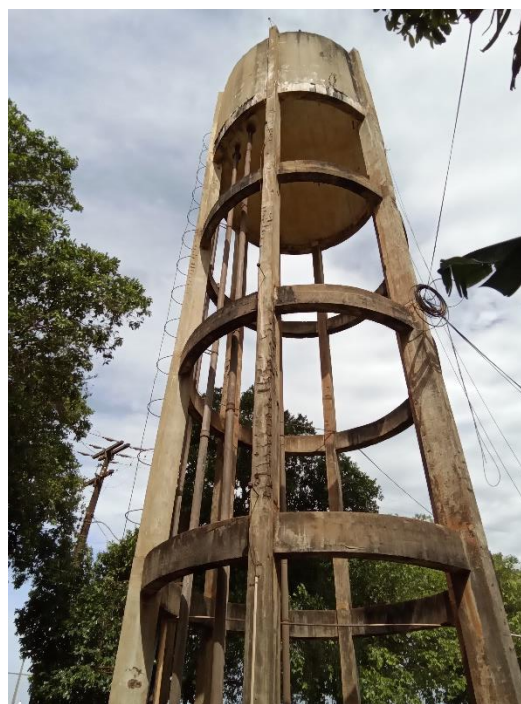
Foto 87 – REL Distrito

Instalações não estão dentro das normas de segurança (escada/guarda corpo)	Art 5.16 da NBR 12217/1994	Foto 87	Imediato
Não há medidor de nível. Não é feito acompanhamento e anotação	Art. 5.15.1 da NBR 12217/1994	Não identificado	Imediato
Limpeza e desinfecção não é feita adequadamente	Art. 5.1 da Anbr 15527/2007	Laudos não apresentados	Em até 180 dias
Reservatório não está em boas condições	NBR 12217/1994	Foto 87 (necessita manutenção)	Em até 180 dias
Inexistência de para-raios em reservatórios elevados	Art. 5.16.7 da NBR 12217/1994	Foto 87	Em até 180 dias
Não há macromedicação (saída e/ou entrada)	Art. 5.7 da NBR 12217/1994	Não identificado	Em até 240 dias

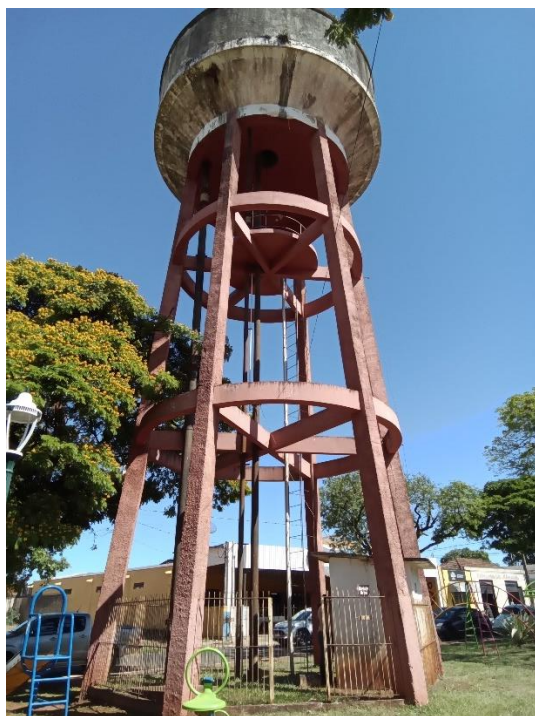
Foto 88 – Acesso e identificação REL

NÃO CONFORMIDADES	REFERÊNCIA LEGAL	REGISTRO	PRAZO PARA ADEQUAÇÃO
A área não é isolada (perímetro de segurança)	Art. 5.16.8 da NBR 12217/1994	Foto 88	Em até 180 dias

A área não é sinalizada (identificando a finalidade)	Art. 2º da Lei Federal 11.445/07	Foto 88	Em até 180 dias
Não há medidor de nível. Não é feito acompanhamento e anotação	Art. 5.15.1 da NBR 12217/1994	Não identificado	Imediato
Limpeza e desinfecção não é feita adequadamente	Art. 5.1 da Anbr 15527/2007	Laudos não apresentados	Em até 180 dias
Reservatório não está em boas condições	NBR 12217/1994	Fotos 88 e 89	Em até 180 dias
Inexistência de para-raios em reservatórios elevados	Art. 5.16.7 da NBR 12217/1994	Foto 88	Em até 180 dias
Existência de locais sem guarda-corpos ou escadas ou em situação inadequada	Art. 5.16 da NBR 12217/1994	Foto 88 e 89 (falta de guarda corpo)	Em até 180 dias
Não há macromedicação (saída e/ou entrada)	Art. 5.7 da NBR 12217/1994	Não identificado	Em até 240 dias

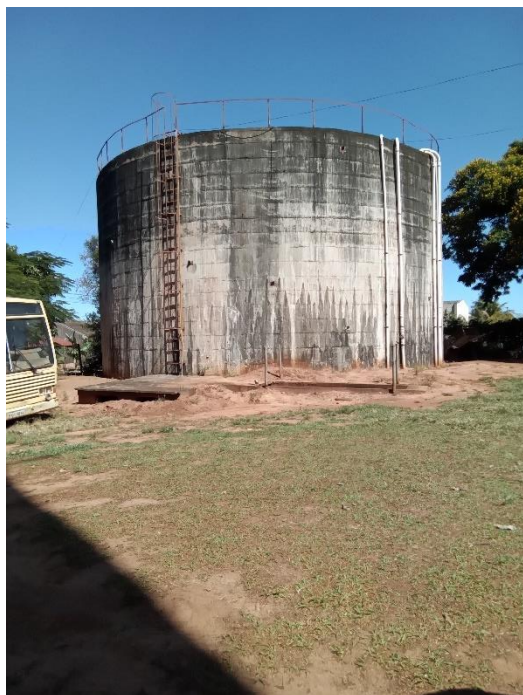
Foto 90 – RAP

NÃO CONFORMIDADES	REFERÊNCIA LEGAL	REGISTRO	PRAZO PARA ADEQUAÇÃO
A área não é isolada (perímetro de segurança)	Art. 5.16.8 da NBR 12217/1994	Foto 90	Em até 180 dias

A área não é sinalizada (identificando a finalidade)	Art. 2º da Lei Federal 11.445/07	Foto 90 e 91	Em até 180 dias
Não há medidor de nível. Não é feito acompanhamento e anotação	Art. 5.15.1 da NBR 12217/1994	Não identificado	Imediato
Limpeza e desinfecção não é feita adequadamente	Art. 5.1 da Anbr 15527/2007	Laudos não apresentados	Em até 180 dias
Reservatório não está em boas condições	NBR 12217/1994	Foto 90 e 91	Em até 180 dias
Não há macromedição (saída e/ou entrada)	Art. 5.7 da NBR 12217/1994	Não identificado	Em até 240 dias

- É necessário realizar o isolamento da área dos reservatórios indicando seu uso para o serviço de abastecimento público;
- Deve haver uma placa com identificação e capacidade do reservatório;
- Para garantir a qualidade da água deve-se realizar a limpeza e desinfecção do reservatório anualmente conforme estabelecido na Resolução nº65 de 15 de dezembro de 2022. falta de manutenção e limpeza regular dos reservatórios de água pode resultar

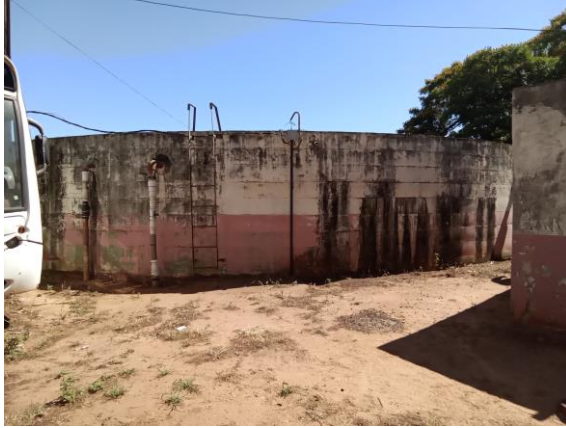
Foto 94 – Acesso ao reservatório

NÃO CONFORMIDADES	REFERÊNCIA LEGAL	REGISTRO	PRAZO PARA ADEQUAÇÃO
A área não é isolada (perímetro de segurança)	Art. 5.16.8 da NBR 12217/1994	Foto 94	Em até 180 dias
A área não é sinalizada (identificando a finalidade)	Art. 2º da Lei Federal 11.445/07	Foto 94	Em até 180 dias
Não há medidor de nível. Não é feito acompanhamento e anotação	Art. 5.15.1 da NBR 12217/1994	Não identificado	Imediato
Limpeza e desinfecção não é feita adequadamente	Art. 5.1 da Anbr 15527/2007	Laudos não apresentados	Em até 180 dias
Reservatório não está em boas condições	NBR 12217/1994	Foto 94 e 95	Em até 180 dias
Não há macromedicação (saída e/ou entrada)	Art. 5.7 da NBR 12217/1994	Não identificado	Em até 240 dias

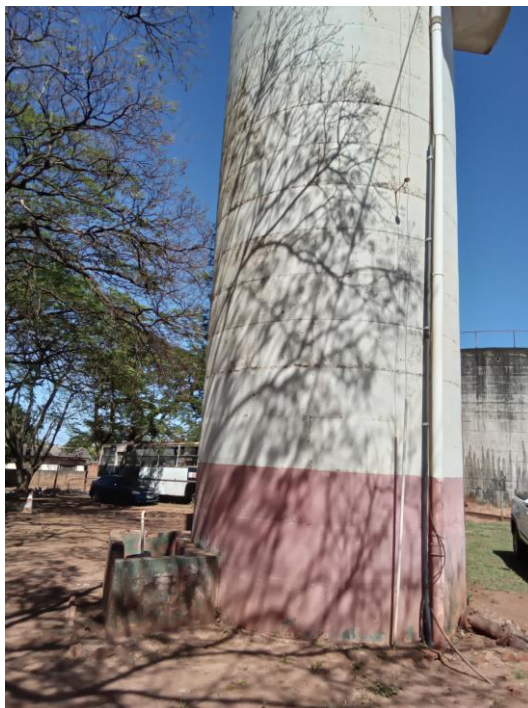
Foto 97 –REL

NÃO CONFORMIDADES	REFERÊNCIA LEGAL	REGISTRO	PRAZO PARA ADEQUAÇÃO
A área não é sinalizada (identificando a finalidade)	Art. 2º da Lei Federal 11.445/07	Foto 97	Em até 180 dias
Não há medidor de nível. Não é feito acompanhamento e anotação	Art. 5.15.1 da NBR 12217/1994	Não identificado	Imediato
Limpeza e desinfecção não é feita adequadamente	Art. 5.1 da Anbr 15527/2007	Laudos não apresentados	Em até 180 dias
Não há macromedição (saída e/ou entrada)	Art. 5.7 da NBR 12217/1994	Não identificado	Em até 240 dias

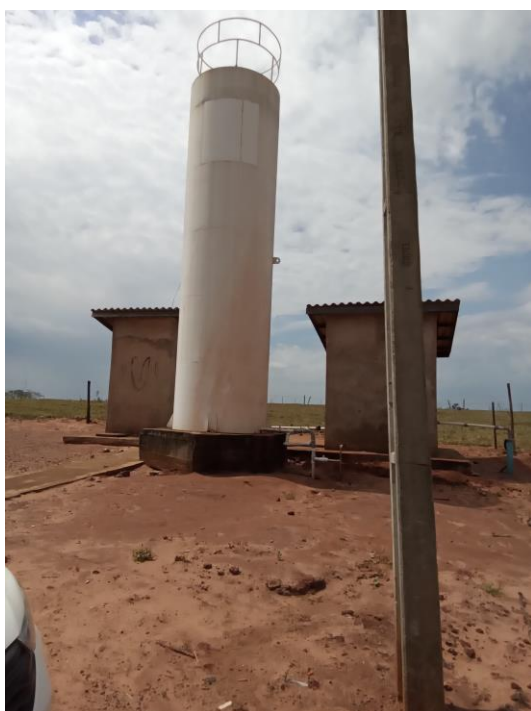
Foto 98 – Acesso ao REL

NÃO CONFORMIDADES	REFERÊNCIA LEGAL	REGISTRO	PRAZO PARA ADEQUAÇÃO
A área não é isolada (perímetro de segurança)	Art. 5.16.8 da NBR 12217/1994	Foto 98	Em até 180 dias

A área não é sinalizada (identificando a finalidade)	Art. 2º da Lei Federal 11.445/07	Foto 98 e 99	Em até 180 dias
Não há medidor de nível. Não é feito acompanhamento e anotação	Art. 5.15.1 da NBR 12217/1994	Não identificado	Imediato
Limpeza e desinfecção não é feita adequadamente	Art. 5.1 da Anbr 15527/2007	Laudos não apresentados	Em até 180 dias
Inexistência de para-raios em reservatórios elevados	Art. 5.16.7 da NBR 12217/1994	Não identificado – Foto 98	Em até 180 dias
Não há macromedição (saída e/ou entrada)	Art. 5.7 da NBR 12217/1994	Não identificado	Em até 240 dias

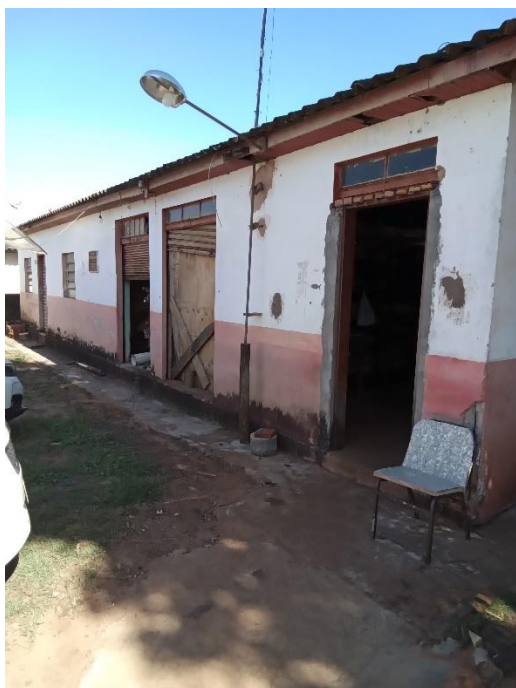
Foto 100 – Casa de máquinas elevatória

NÃO CONFORMIDADES	REFERÊNCIA LEGAL	REGISTRO	PRAZO PARA ADEQUAÇÃO
A área não é sinalizada (identificando seu uso para abastecimento público e nome)	Art. 2º, XI da Lei Federal 11.445/07	Foto 100	Em até 180 dias
As estruturas não estão em bom estado de conservação	NBR 5674/1999	Foto 100 e 101	Em até 180 dias
Inexistência de registros das manutenções realizadas no quadro e demais itens pertencentes a parte elétrica	NBR 5419/2001 e NBR 5410/1997	Não apresentado	Imediato
Inexistência de diagrama unifilar atualizado no quadro com especificações do sistema de aterramento	Art. 10.2.3 da NR10 e art 6.4 da NBR 5419/2001	Não identificado	Em até 180 dias
Ausência de extintor	Art. 10.9 da NR 10, art. 23.1 da NR 23 e Art 5.2.1.1 da NPT 021/2014 do Corpo de Bombeiros do Paraná	Não identificado	Imediato
Inexistência de registros de manutenções na casa de comando	NBR 15.575/2021	Não apresentado	Em até 180 dias
Ausência de manutenção, limpeza, conservação e segurança	Normas e procedimentos técnicos pertinentes	Fotos de 100 a 107	Imediato

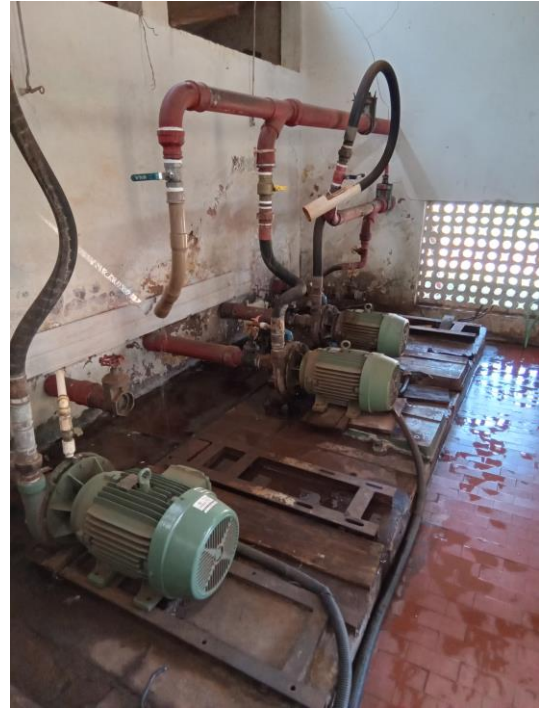
Foto 103 – Conjunto motobomba

As bombas não estão protegidas por válvula de retenção	NBR 12.214/1992	Foto 103	Em até 180 dias
Inexistência de dispositivos de proteção contra Golpe de Arfete	NBR 12.214/1992	Foto 103	Em até 180 dias
Inexistência de horímetro em funcionamento	NBR 12.212/1992	Foto 104	Em até 180 dias
Sistema não automatizado	Normas e procedimentos técnicos pertinentes	Não identificado	Em até 365 dias
O sistema não é operado à distância	Normas e procedimentos técnicos pertinentes	Não identificado	Em até 365 dias

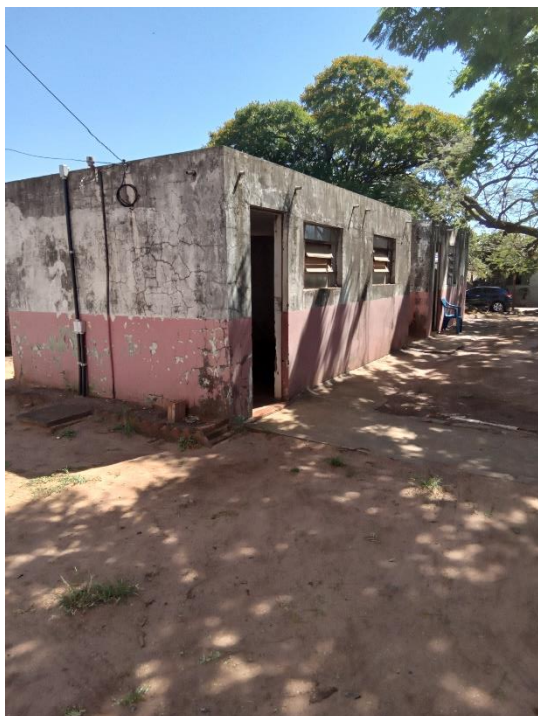
Foto 108 – Casa de máquinas elevatória

NÃO CONFORMIDADES	REFERÊNCIA LEGAL	REGISTRO	PRAZO PARA ADEQUAÇÃO
A área não é sinalizada (identificando seu uso para abastecimento público e nome)	Art. 2º, XI da Lei Federal 11.445/07	Foto 108	Em até 180 dias
As estruturas não estão em bom estado de conservação	NBR 5674/1999	Foto 108 e 109	Em até 180 dias
Inexistência de registros das manutenções realizadas no quadro e demais itens pertencentes a parte elétrica	NBR 5419/2001 e NBR 5410/1997	Não apresentado	Imediato
Inexistência de diagrama unifilar atualizado no quadro com especificações do sistema de aterramento	Art. 10.2.3 da NR10 e art 6.4 da NBR 5419/2001	Não identificado	Em até 180 dias
Ausência de extintor	Art. 10.9 da NR 10, art. 23.1 da NR 23 e Art 5.2.1.1 da NPT 021/2014 do Corpo de Bombeiros do Paraná	Não identificado	Imediato
Inexistência de registros de manutenções na casa de comando	NBR 15.575/2021	Não apresentado	Em até 180 dias

Ausência de manutenção, limpeza, conservação e segurança	Normas e procedimentos técnicos pertinentes	Fotos 108 e 113	Imediato
Inexistência de Relatório Operacional	Item 3.1.3 Manual de Fiscalização ORCISPAR	Não apresentado	Imediato
As bombas não estão protegidas por válvula de retenção	NBR 12.214/1992	Não identificado	Em até 180 dias
Inexistência de dispositivos de proteção contra Golpe de Aríete	NBR 12.214/1992	Não identificado	Em até 180 dias
Inexistência de horímetro em funcionamento	NBR 12.212/1992	Foto 110	Em até 180 dias
Sistema não automatizado	Normas e procedimentos técnicos pertinentes	Não identificado	Em até 365 dias
O sistema não é operado à distância	Normas e procedimentos técnicos pertinentes	Não identificado	Em até 365 dias
