RELATÓRIO TÉCNICO DE FISCALIZAÇÃO

Nº 30/2023

Serviço Municipal de Água e Esgoto
Secretaria Municipal De Saneamento De Colorado- PR

MARINGÁ - PR
DEZEMBRO/2023

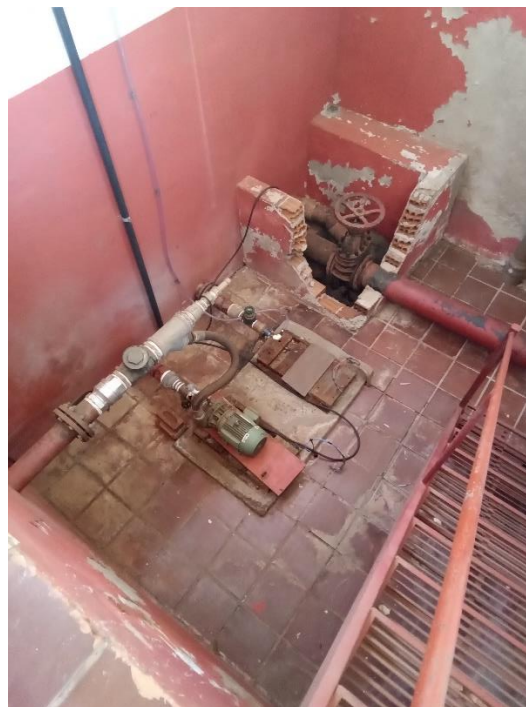
Foto 109 – Conjunto motobomba

NÃO CONFORMIDADES	REFERÊNCIA LEGAL	REGISTRO	PRAZO PARA ADEQUAÇÃO
A área não é sinalizada (identificando seu uso para abastecimento público e nome)	Art. 2º, XI da Lei Federal 11.445/07	Foto 108	Em até 180 dias
As estruturas não estão em bom estado de conservação	NBR 5674/1999	Foto 108 e 109	Em até 180 dias
Inexistência de registros das manutenções realizadas no quadro e demais itens pertencentes a parte elétrica	NBR 5419/2001 e NBR 5410/1997	Não apresentado	Imediato
Inexistência de diagrama unifilar atualizado no quadro com especificações do sistema de aterramento	Art. 10.2.3 da NR10 e art 6.4 da NBR 5419/2001	Não identificado	Em até 180 dias
Ausência de extintor	Art. 10.9 da NR 10, art. 23.1 da NR 23 e Art 5.2.1.1 da NPT 021/2014 do Corpo de Bombeiros do Paraná	Não identificado	Imediato
Inexistência de registros de manutenções na casa de comando	NBR 15.575/2021	Não apresentado	Em até 180 dias

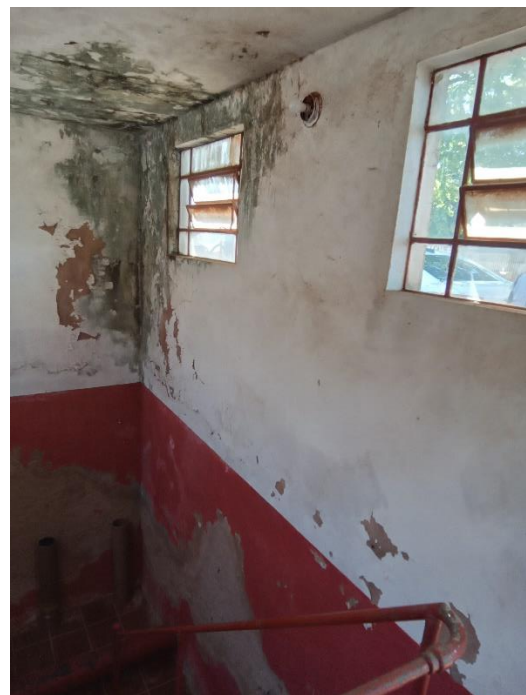
Foto 113 – Entrada de ar/iluminação natural

Ausência de manutenção, limpeza, conservação e segurança	Normas e procedimentos técnicos pertinentes	Fotos 108 e 113	Imediato
Inexistência de Relatório Operacional	Item 3.1.3 Manual de Fiscalização ORCISPAR	Não apresentado	Imediato
As bombas não estão protegidas por válvula de retenção	NBR 12.214/1992	Não identificado	Em até 180 dias
Inexistência de dispositivos de proteção contra Golpe de Aríete	NBR 12.214/1992	Não identificado	Em até 180 dias
Inexistência de horímetro em funcionamento	NBR 12.212/1992	Foto 110	Em até 180 dias
Sistema não automatizado	Normas e procedimentos técnicos pertinentes	Não identificado	Em até 365 dias
O sistema não é operado à distância	Normas e procedimentos técnicos pertinentes	Não identificado	Em até 365 dias

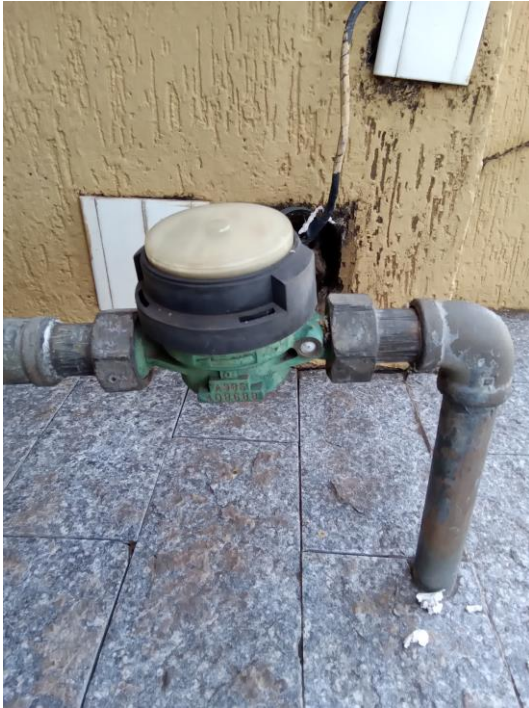
Foto 114 – Identificação hidrômetro P01 (1998)

- Todos os pontos medidos pressão estão dentro dos limites permitidos;
- É recomendado trocar hidrômetros com mais de cinco anos de uso (Fotos 114 e 118).

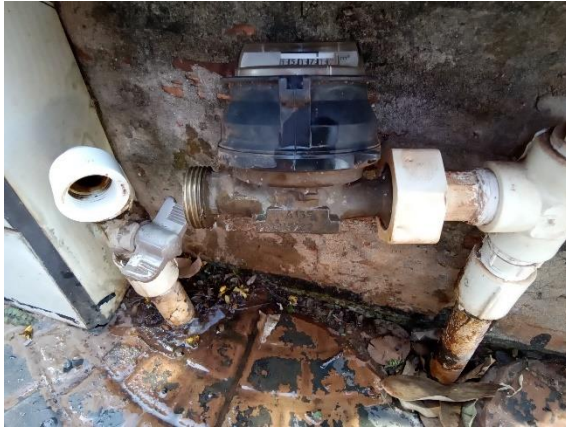
Foto 118 – Identificação hidrômetro P03 (2015)

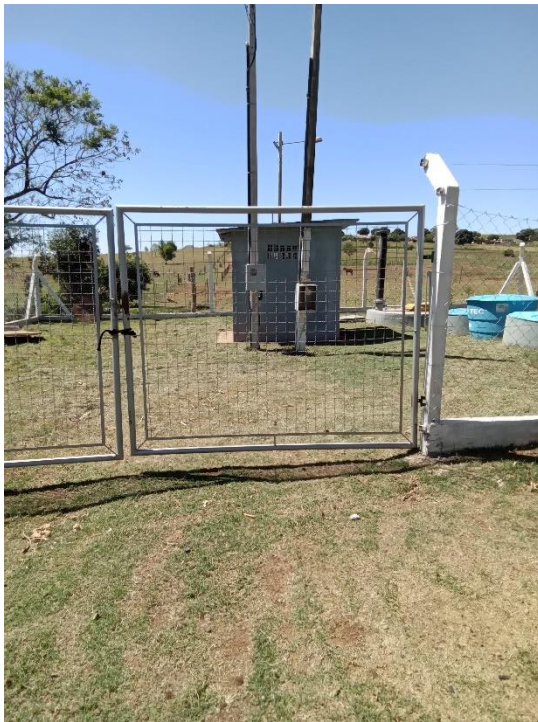
Foto 128 – Acesso elevatória de esgoto

ESTAÇÃO ELEVATÓRIA	REFERÊNCIA LEGAL	REGISTRO	PRAZO PARA ADEQUAÇÃO
A área não é sinalizada identificando o seu uso	Art. 2º, XI da Lei Federal 11.445/07	Foto 128	Imediato
Não existe projeto da estação elevatória de esgoto	NBR 12208/1992	Não apresentado	Em até 180 dias
Ausência de conjunto moto-bomba reserva	Art. 4.2.3.4 da NBR 12208/1992	Não identificado	Em até 240 dias
Ausência de extintor de incêndio	Art. 10.9 da NR 10, art. 23.1 da NR 23 e art. 5.2.1.1 da NPT 021/2014 do Corpo de Bombeiros do Paraná	Não identificado	Imediato
Sem registros das manutenções realizadas no quadro e demais itens pertencentes a parte elétrica	NBR 5419/2001 e NBR 5410/1997	Não apresentado	Imediato
Sem diagrama unifilar atualizado no quadro com especificações do sistema de aterramento	Art. 10.2.3 da NR10 e art. 6.4 da NBR 5419/2001	Não identificado	Em até 180 dias
Sem registros de manutenções na casa de comando	NBR 15.575/2021	Não apresentado	Em até 180 dias

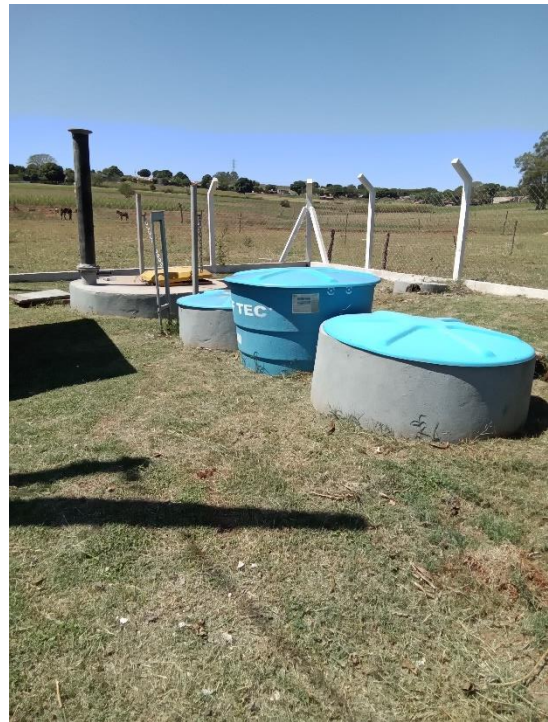
Foto 129 – Estrutura estação elevatória de esgoto

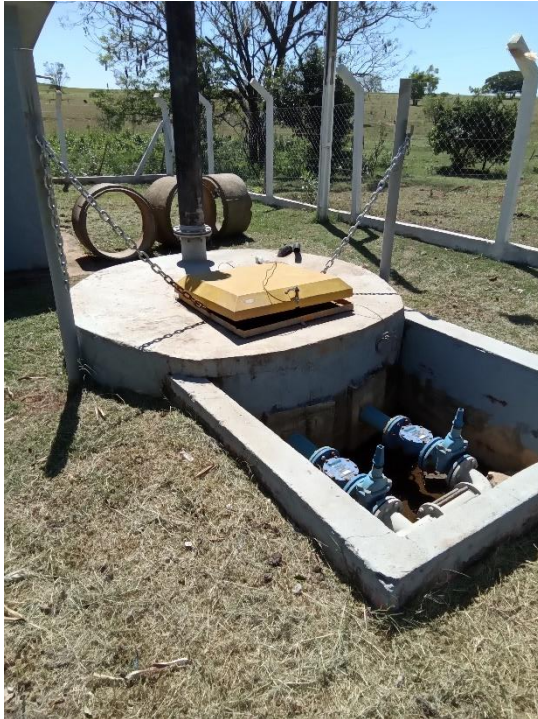
Foto 130 – Conjunto motobomba

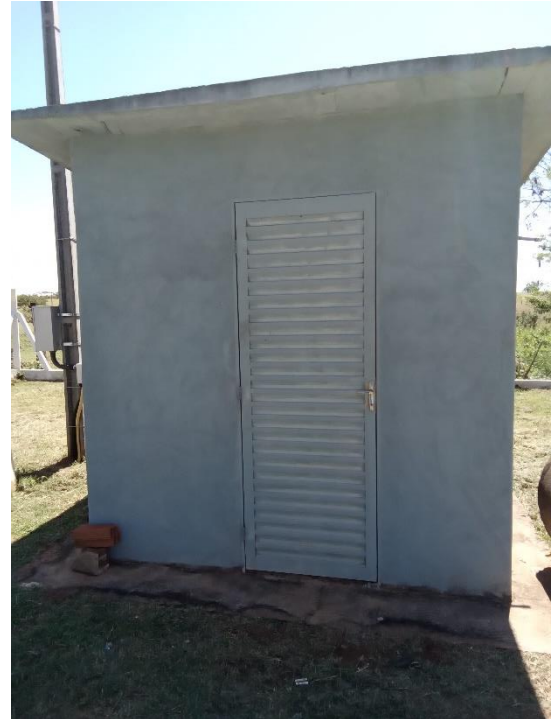
Foto 131 – Casa de comando

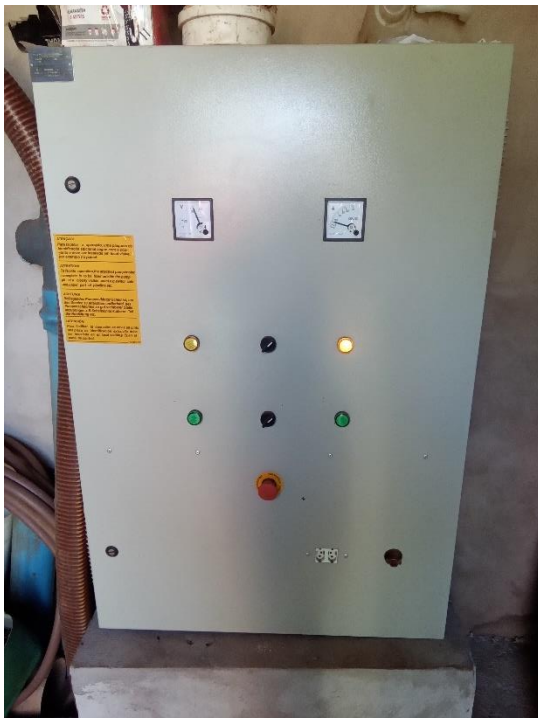
Foto 132 – Quadro de comando

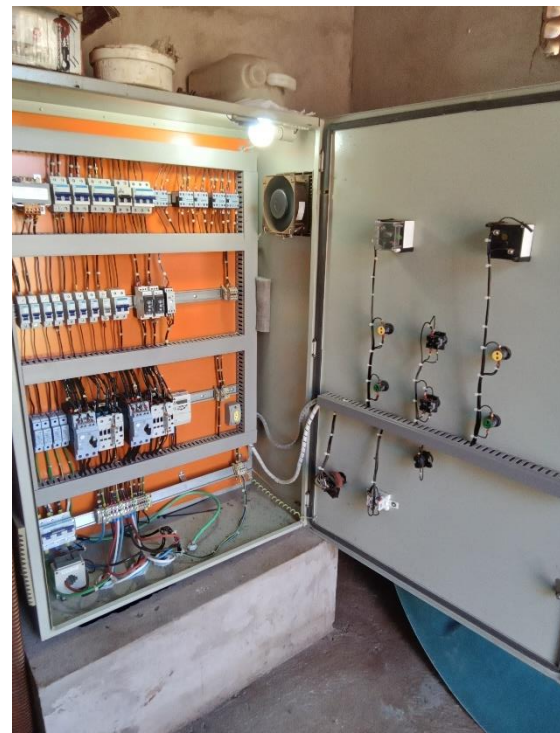
Foto 133 – Quadro de comando aberto

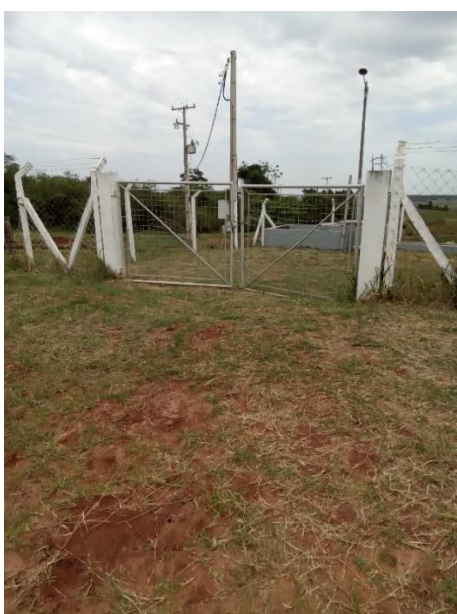
Foto 134 – Acesso elevatória de esgoto

ESTAÇÃO ELEVATÓRIA	REFERÊNCIA LEGAL	REGISTRO	PRAZO PARA ADEQUAÇÃO
A área não é sinalizada identificando o seu uso	Art. 2º, XI da Lei Federal 11.445/07	Foto 134	Imediato
Não existe projeto da estação elevatória de esgoto	NBR 12208/1992	Não apresentado	Em até 180 dias
Ausência de conjunto moto-bomba reserva	Art. 4.2.3.4 da NBR 12208/1992	Não identificado	Em até 240 dias
Ausência de extintor de incêndio	Art. 10.9 da NR 10, art. 23.1 da NR 23 e art. 5.2.1.1 da NPT 021/2014 do Corpo de Bombeiros do Paraná	Não identificado	Imediato
Sem registros das manutenções realizadas no quadro e demais itens pertencentes a parte elétrica	NBR 5419/2001 e NBR 5410/1997	Não apresentado	Imediato
Sem diagrama unifilar atualizado no quadro com especificações do sistema de aterramento	Art. 10.2.3 da NR10 e art. 6.4 da NBR 5419/2001	Não identificado	Em até 180 dias
Sem registros de manutenções na casa de comando	NBR 15.575/2021	Não apresentado	Em até 180 dias

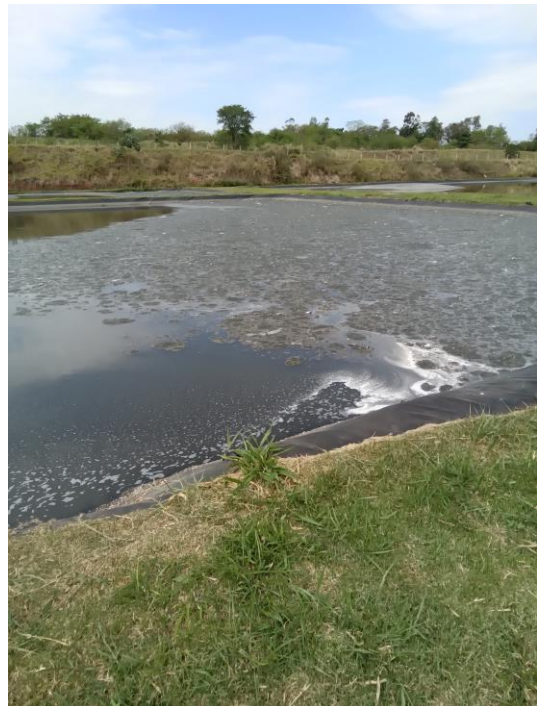
Foto 164 – Lago anaeróbia

NÃO CONFORMIDADES	REFERÊNCIA LEGAL	REGISTRO	PRAZO PARA ADEQUAÇÃO
GERAL			
Ausência de licença de operação ou licença de operação vencida	Resolução CEMA 107/2020	Não apresentado	Em até 180 dias
Sem inscrição no CTF/APP (IBAMA)	Instrução Normativa IBAMA nº 13/2021.	Não apresentado	Em até 180 dias
Sem licença do IAT (DCP) ou fora da validade	Resolução CEMA 70/2009	Não apresentado	Em até 180 dias
A área não é iluminada	Normas e procedimentos técnicos	Não identificado	Em até 180 dias
A área não é sinalizada identificando a ETE	Art. 2º, XI da Lei Federal 11.445/07	Não identificado	Imediato
Inexistência do projeto da ETE	NBR 12209/1922	Não apresentado	Em até 180 dias
Ausência de tratamento e/ou destinação correta do lodo	Art. 5.10 da NBR 12209/1922	PGRS não apresentado	Em até 180 dias
LAGOA ANAERÓBIA	REFERÊNCIA LEGAL	REGISTRO	PRAZO PARA ADEQUAÇÃO
Levantamento de lodo na lagoa ou manchas na superfície	NBR 12209/1992	Foto 164	Em até 180 dias
