Relatório de Fiscalização 030/2024

RELATÓRIO TÉCNICO DE FISCALIZAÇÃO DO ESGOTAMENTO SANITÁRIO E ABASTECIMENTO DE ÁGUA DO MUNICÍPIO DE FLÓRIDA

SERVIÇO MUNICIPAL DE ÁGUA E ESGOTO

Maringá, 04 de outubro de 2024

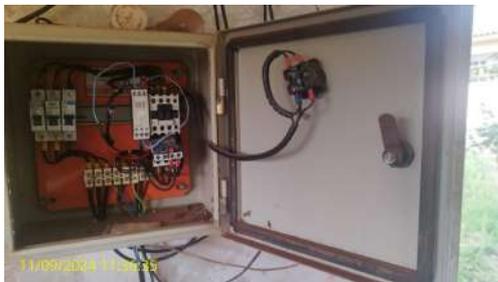
Foto 2

[1.3.11] As instalações elétricas estão em bom estado de conservação	Conforme
[1.3.12] Há registros das manutenções realizadas no quadro e demais itens pertencentes a parte elétrica.	Não Conforme

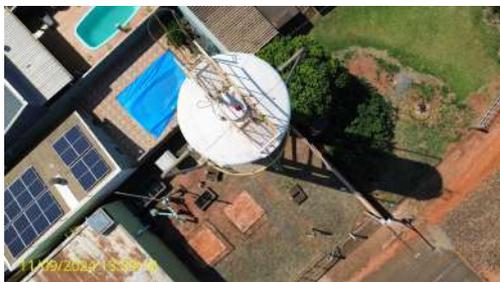
Foto 1

Conforme
