Relatório de Fiscalização 046/2024

RELATÓRIO TÉCNICO DE FISCALIZAÇÃO DO ESGOTAMENTO SANITÁRIO E ABASTECIMENTO DE ÁGUA DO MUNICÍPIO DE RIBEIRÃO CLARO

(SAAE) - Ribeirão Claro-Pr

Maringá, **dezembro de 2024**

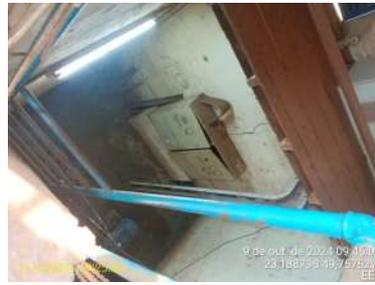
Foto 1

[2.12] Inexistência de falhas no sistema de bombeamento	Conforme
[2.13] Possui conjunto moto-bomba reserva	Não Conforme
[2.14] A unidade está equipada com extintor de incêndio	Não Conforme
[2.15] O extintor de incêndio está dentro do prazo de validade	Não Conforme
[2.16] Escadas e guarda-corpos existentes em Incondições adequadas	Conforme
[2.18] Inexistência de sinais de vazamento na estação	Conforme
[2.19] A estrutura está em bom estado de conservação	Não Conforme
[2.20] As instalações elétricas são adequadas	Não Conforme

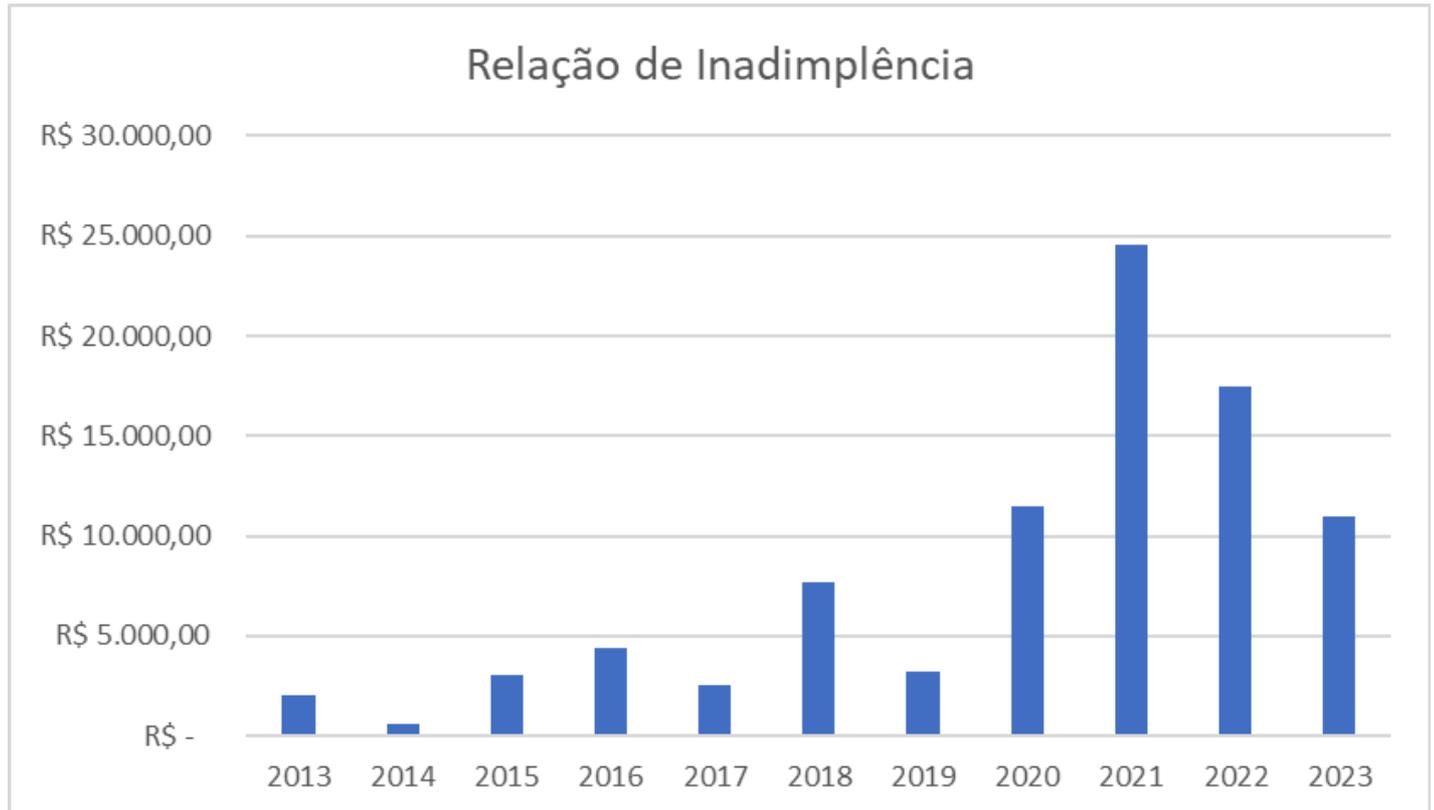
Figura 0X – Relação de inadimplência dos últimos 10 anos do SAMAE de Ribeirão Claro

É necessária uma organização administrativa e operacional eficiente. A inadimplência se refere, em linhas gerais, à dificuldade do prestador em arrecadar os valores faturados advindos da prestação do serviço. Ao analisar o gráfico abaixo (Figura 01, Relação de inadimplência dos últimos 10 anos do SAMAE de Ribeirão Claro - PR), observa-se uma tendência de aumento da inadimplência até o ano de 2023, somando um valor total de R\$ 87.853,86.

Portanto, é importante monitorar a gestão fiscal e a forma de cobrança dos valores em aberto, considerando que a situação impacta diretamente na situação econômico-financeira do prestador.
