**RELATÓRIO TÉCNICO DE FISCALIZAÇÃO DO SAAE - SERVIÇO
AUTÔNOMO DE ÁGUA E ESGOTO - DO MUNICÍPIO DE RIBEIRÃO
CLARO**

Para tanto, nos dias 10 e 11 de abril de 2019, realizou-se vistoria no Sistema de Abastecimento de Água, no Sistema de Esgoto e na área comercial do SAAE de Ribeirão Claro, incluindo unidades de captações, estações elevatórias, estações de tratamento e reservatórios.

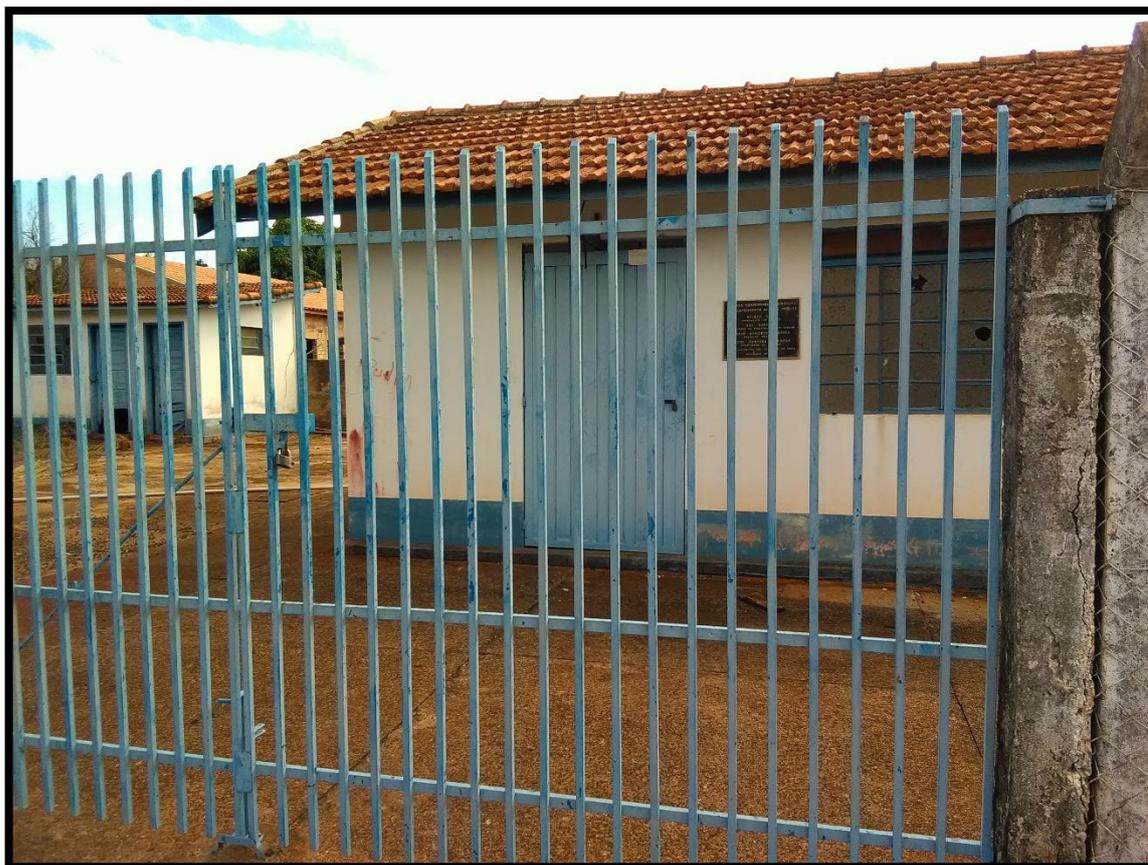
Imagem 7: Portão do P 02, REN 02 e EAB 02

- P 02 - ausência de sinalização identificadora; casa do quadro de comando precisa de manutenção;

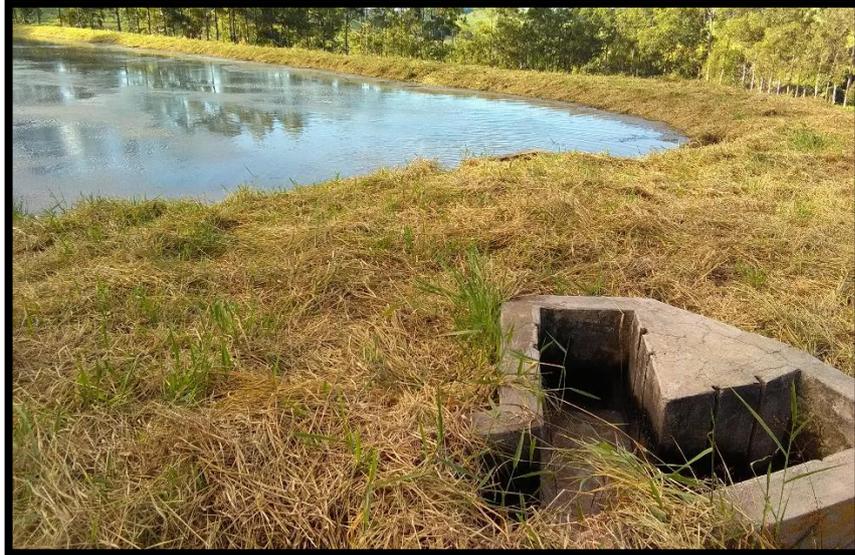
Imagem 39: ETE – Lagoa anaeróbia e dispositivo de passagem

- Estação de tratamento de esgoto (ETE) – ausência sinalização identificadora; perímetro apresenta ausência de capina e limpeza; ausência de gradeamento e caixa de areia; leituras de vazão nas calhas parshall não são feitas regularmente; calhas parshall apresentam trincas e fissuras no concreto; lagoas facultativas apresentam material sobrenadante excessivo; dispositivo de saída da lagoa facultativa está inadequado (não afogado); ausência de comporta nas caixas divisoras de fluxo; indícios de lançamento de efluente fora do padrão outorgado;
- Estação de elevatória de esgoto (EEE) – ausência de sinalização identificadora.
