**RELATÓRIO TÉCNICO DE FISCALIZAÇÃO DO SAMAE - SERVIÇO
AUTÔNOMO DE ÁGUA E ESGOTO - DO MUNICÍPIO DE TAPEJARA**

Para tanto, no dia 12 de junho de 2019, realizou-se vistoria no Sistema de Abastecimento de Água, no Sistema de Esgoto e na área comercial do SAMAE de Tapejara, incluindo unidades de captações, estações elevatórias, estações de tratamento, reservatórios e laboratório.

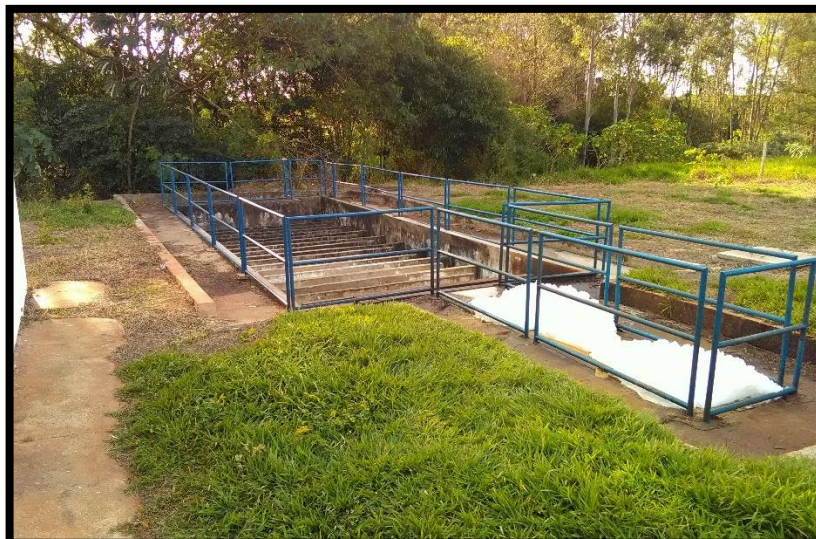
Imagem 34: Estação de Tratamento de Esgoto – Medidor de Vazão de saída e cloração

- Estação Elevatória de Esgoto 3 – ausência de sinalização identificadora; necessidade de manutenção da pintura;
- Estação de Tratamento de Esgoto – Ausência de sinalização identificadora; caixa de areia com as 2 calhas abertas, sem comporta 'stop-log'; caixa de areia necessita remoção do material decantado; lagoa anaeróbia construída recentemente não operando, necessita manutenção na comporta de limpeza; lagoa anaeróbia apresenta crosta excessiva na superfície; saída da lagoa facultativa inadequada, não afogada.
