**RELATÓRIO TÉCNICO DE FISCALIZAÇÃO 01/2022 - SAAE DE
BANDEIRANTES**

FEVEREIRO DE 2022

Para tanto, nos dias 16 e 17 de fevereiro de 2022, realizou-se fiscalização direta no município de Bandeirantes-Pr, onde o principal objetivo foi verificar a conformidade dos Sistemas de Abastecimento de Água e Sistema de Esgoto Sanitário quanto a normas e legislações pertinentes.

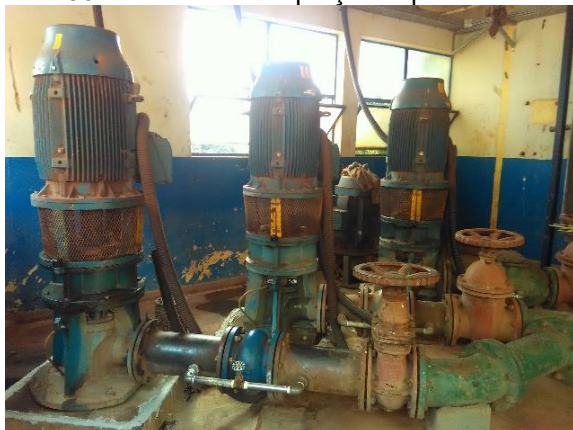
Foto 06 – Bombas da captação superficial

- Manômetro inoperante (Lei 14.026/2020),
- Falta de medidor de vazão (Lei 14.026/2020);
- Não atendimento a itens da NR 10: item 10.2.3 “inexistência de esquema unifilar atualizado das instalações elétricas com as especificações do sistema de aterramento”; item 6.4 da ABNT 5419/2001 “ a documentação técnica deve ser mantida no local, ou em poder dos responsáveis pela manutenção do SPDA”.
- Falta de registro das manutenções realizadas no quadro e demais itens pertencentes ao sistema elétrico (NBR 5419/2001);
- Falta de registro das manutenções realizadas (Portaria nº 888/2021)
- Falta de manutenção predial na casa de máquinas (NBR 15575/2021);
- Falta de tomada de água para coleta (Portaria nº. 888/2021);
- Falta de EPI’s (NR 6)

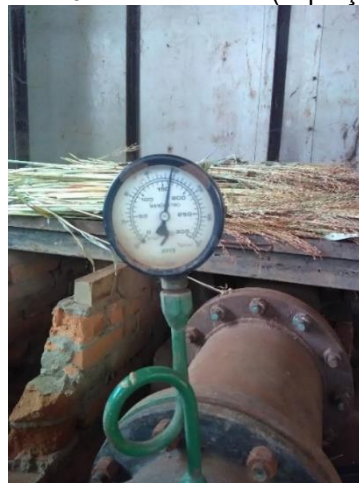
Foto 07 – Manômetro (captação superficial)

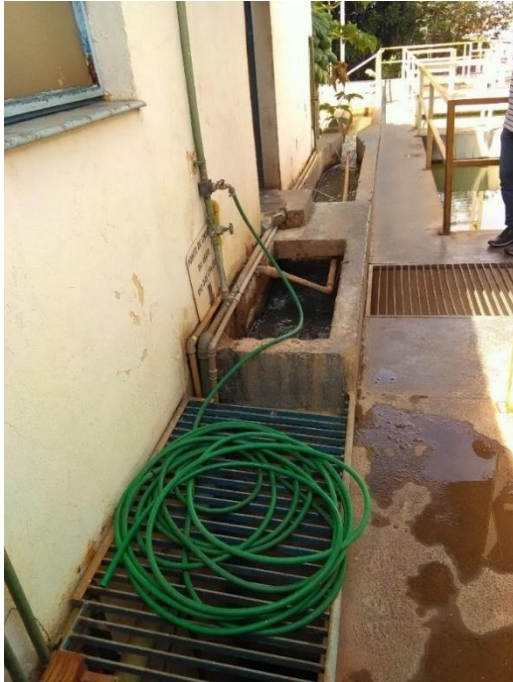
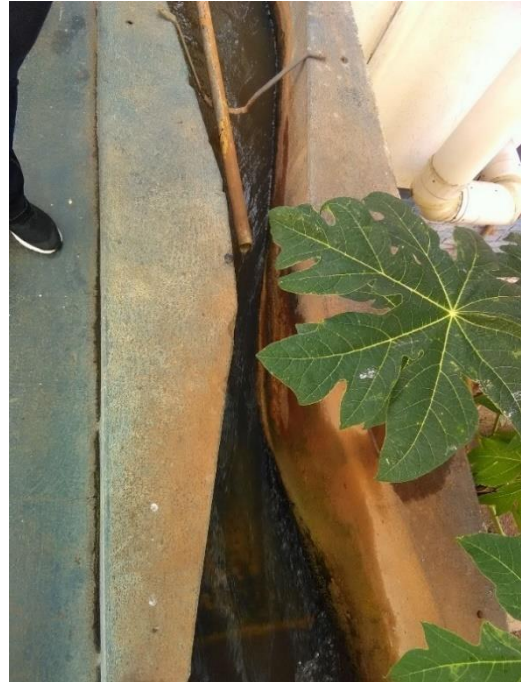
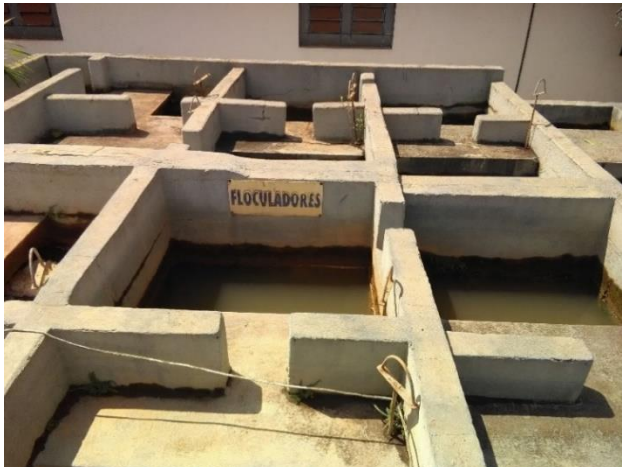
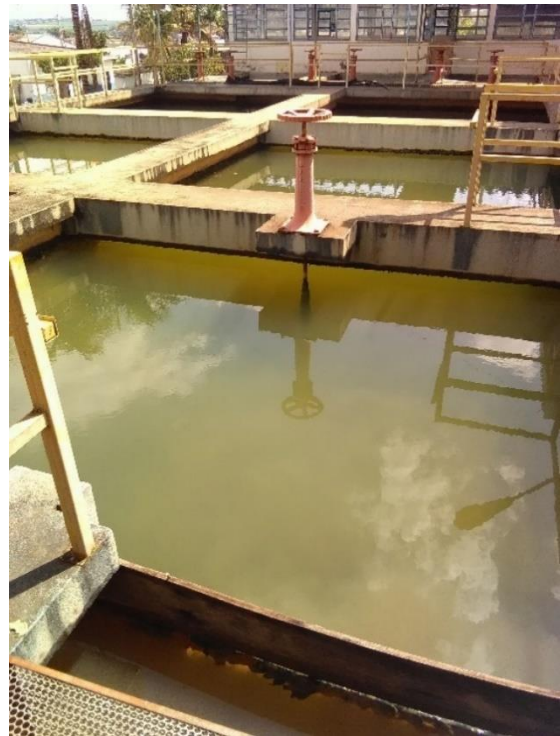
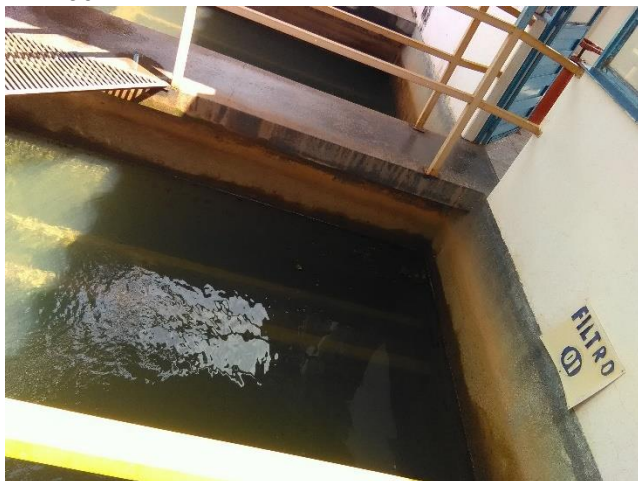
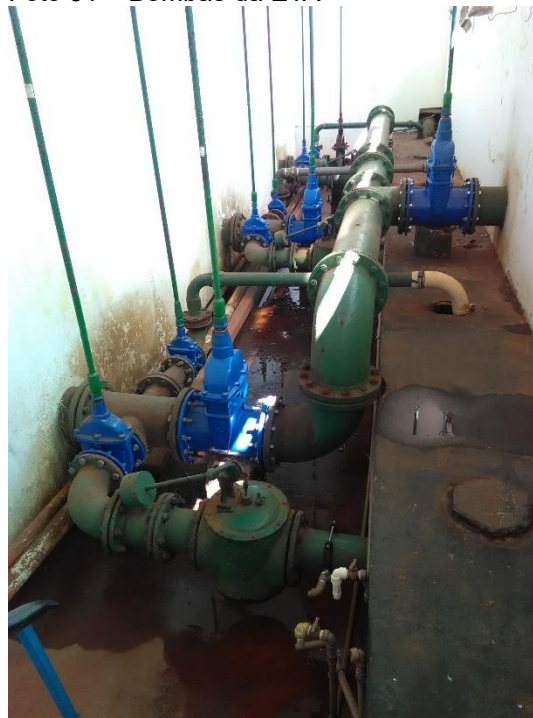
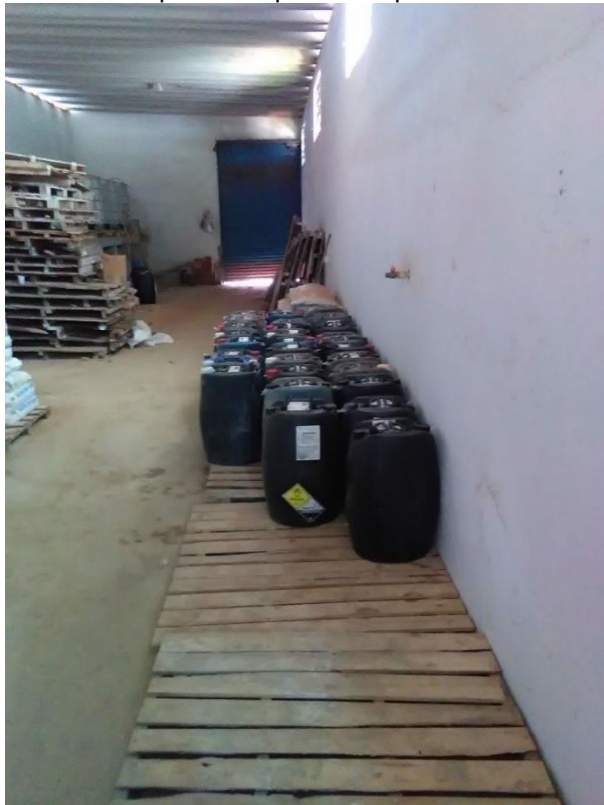
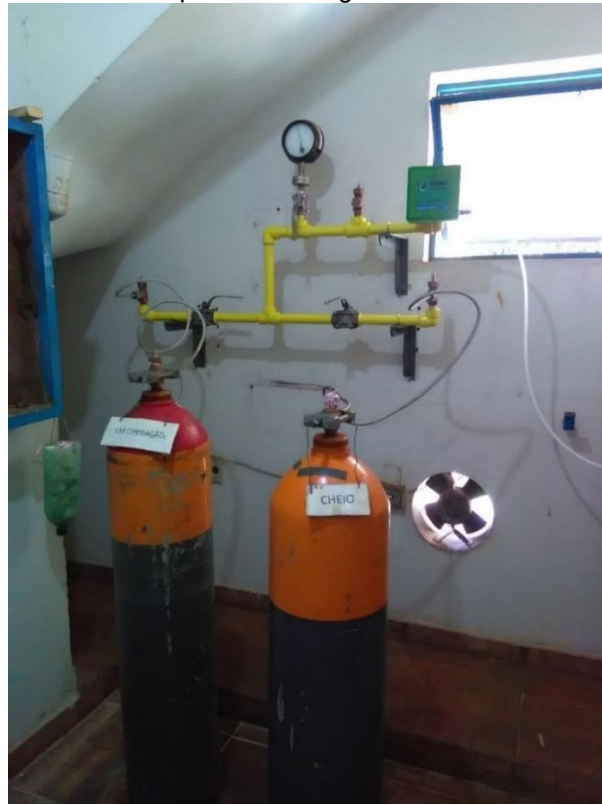
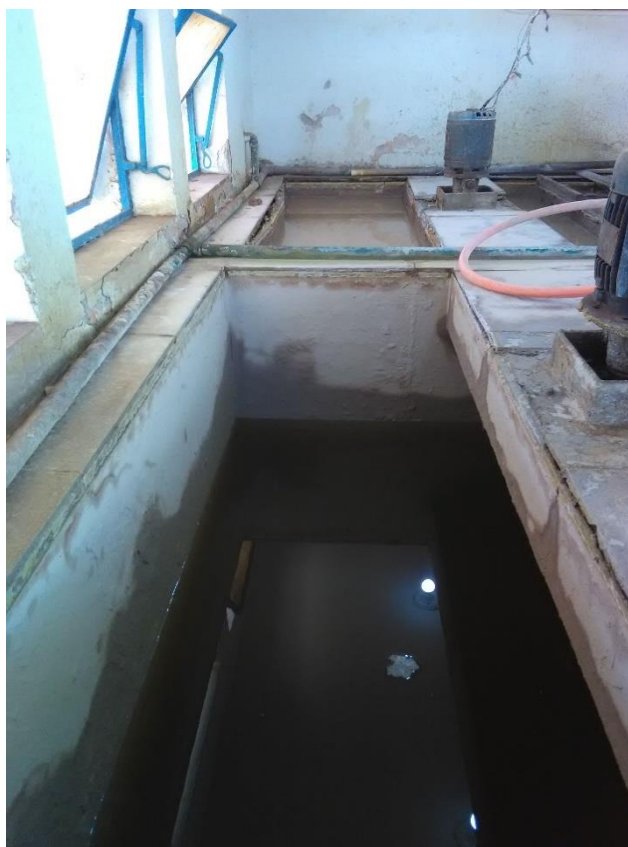
- Falta de registro de manutenção (Lei nº. 11.026/2020)
- Subprodutos de água não possuem tratamento e/ou disposição adequado (Plano de Gerenciamento de Resíduos);
- Falta de registro de limpeza dos decantadores assim como demais itens do sistema (Portaria 888/2021);
- Falta de medidor de vazão (Lei 14.026/2020);
- O tanque de sulfato não está em boas condições;
- Falta de pintura na edificação (NBR 15575/2021)
- Existência de alguns vidros quebrados nas janelas (NBR 15575/2021)

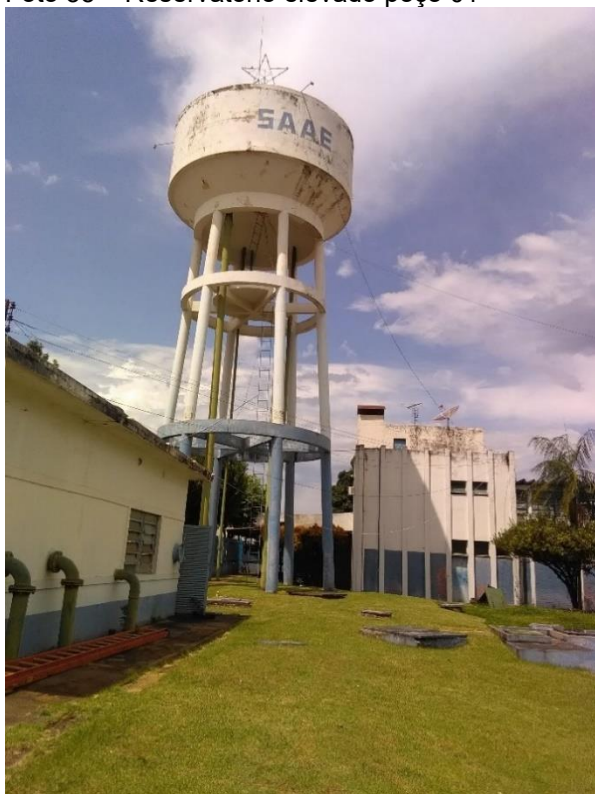
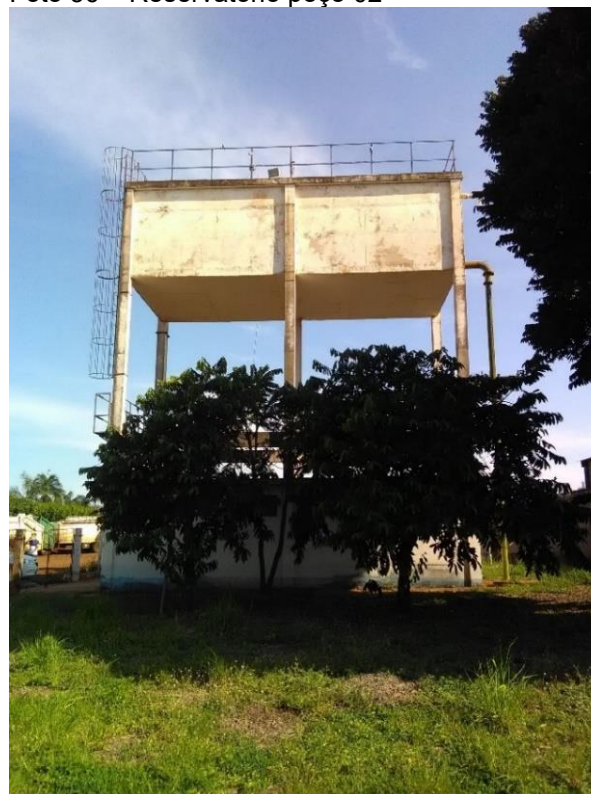
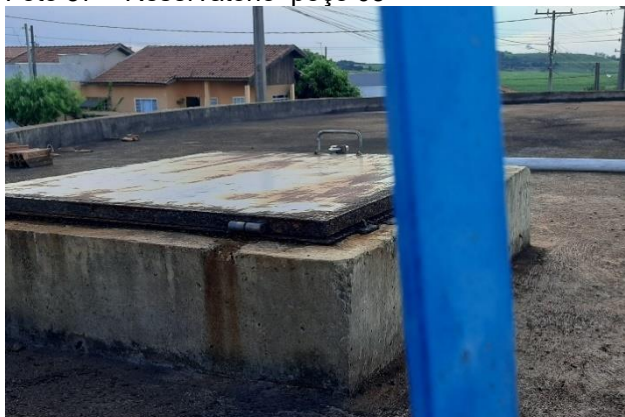
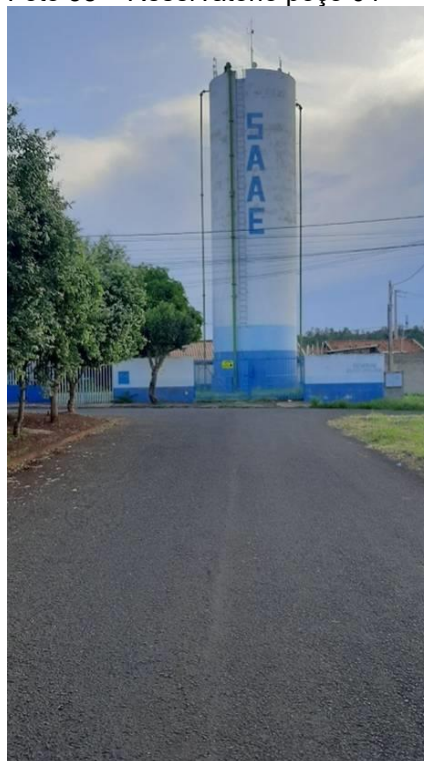
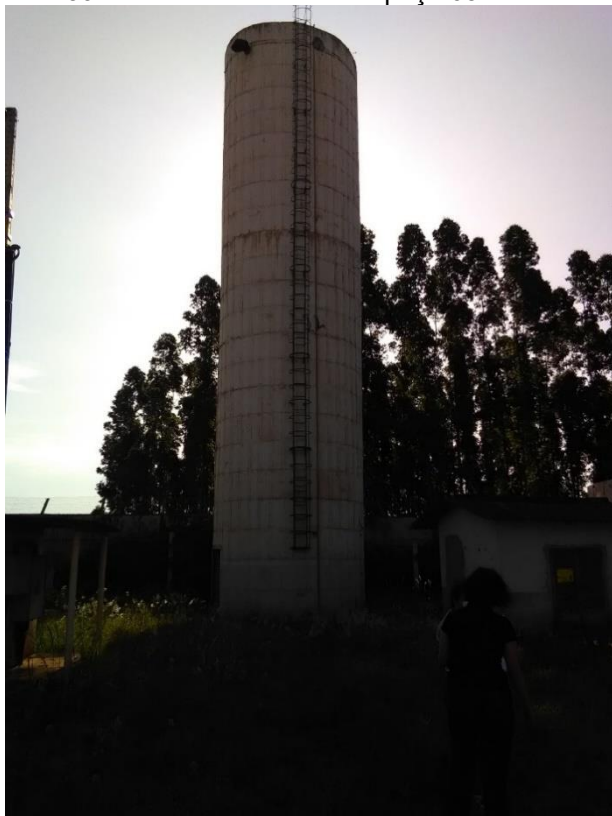
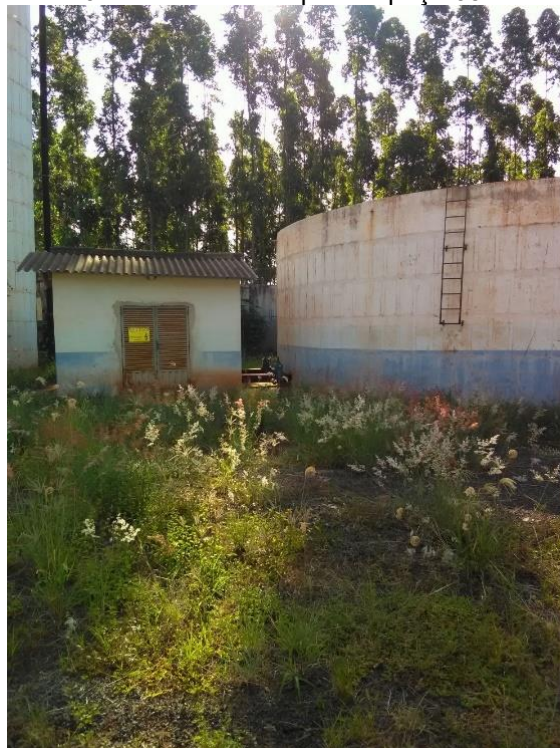
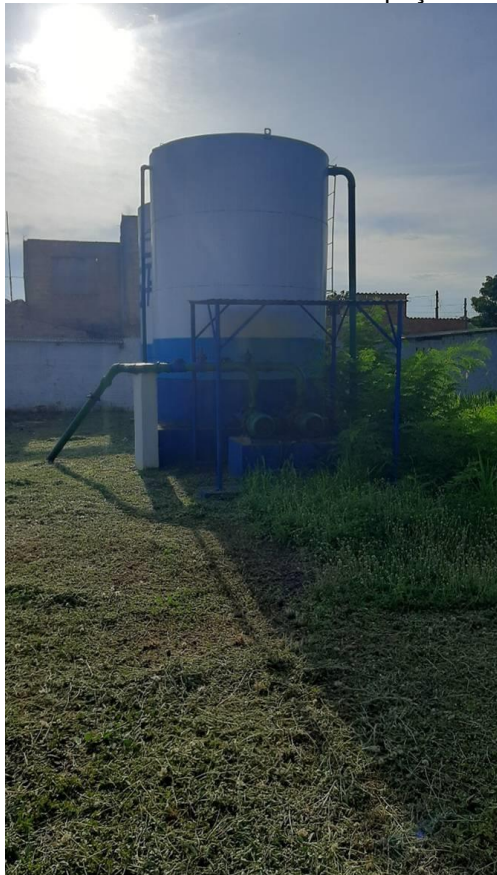
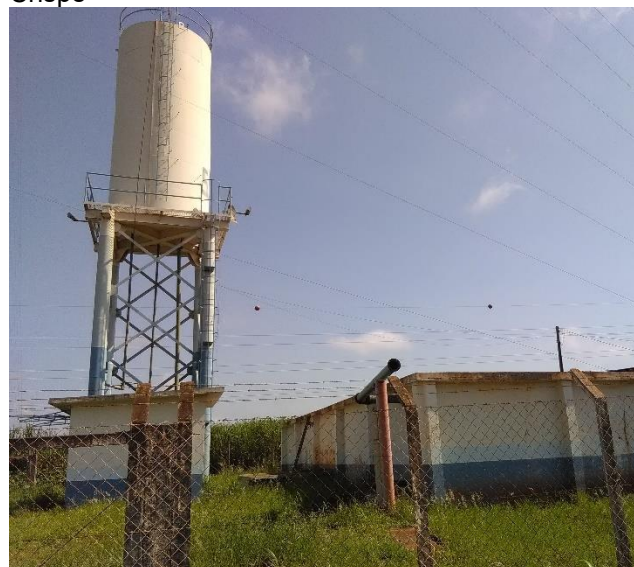
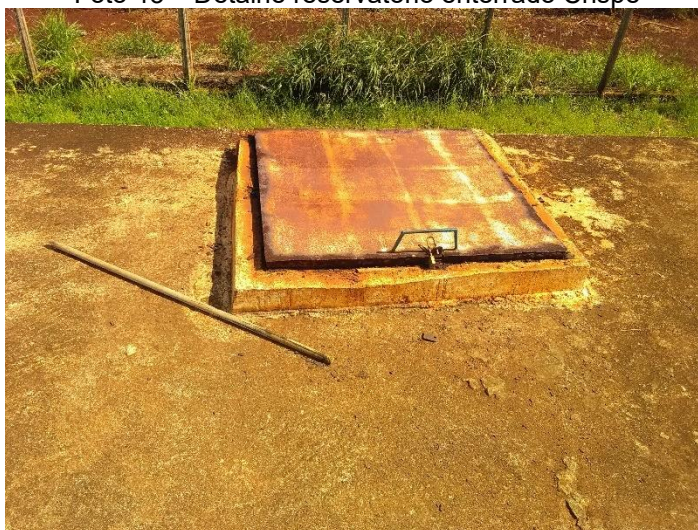
- Reservatórios (todos) – ausência de dispositivo medidor de vazão (Lei 14.026/2020); falta de registro de limpeza e desinfecção periódicas (Portaria 888/2021); ausência de dispositivo indicador de nível tipo régua (Lei

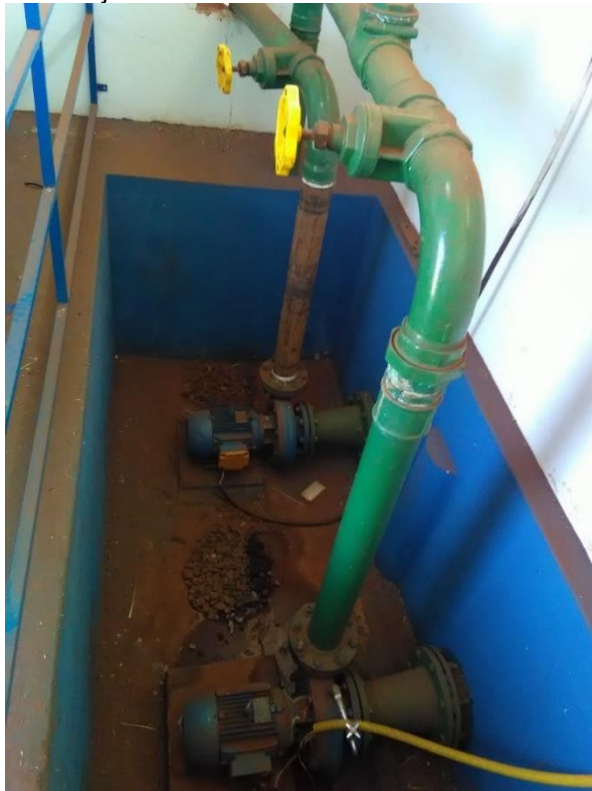
As não conformidades verificadas nas elevatórias dos poços foram:

- Horímetro não está funcionando na elevatória 01 (Crispe) (Lei 14.026/2020);
- Não atendimento a itens da NR 10: item 10.2.3 “inexistência de esquema unifilar atualizado das instalações elétricas com as especificações do sistema de aterramento”; item 6.4 da ABNT 5419/2001 “ a documentação técnica deve ser mantida no local, ou em poder dos responsáveis pela manutenção do SPDA”. Somente foi verificado a presença de diagrama no quadro de comando da elevatória do poço 02;
- Falta de registro das manutenções realizadas no quadro e demais itens pertencentes ao sistema elétrico em todas as elevatórias (NBR 5419/2001);
- Falta de registro das manutenções realizadas em todas as elevatórias (Portaria nº 888/2021);
- Necessidade de manutenção predial em todas as elevatórias (NBR 15575/2021)
- Bombas com elevado tempo de uso.

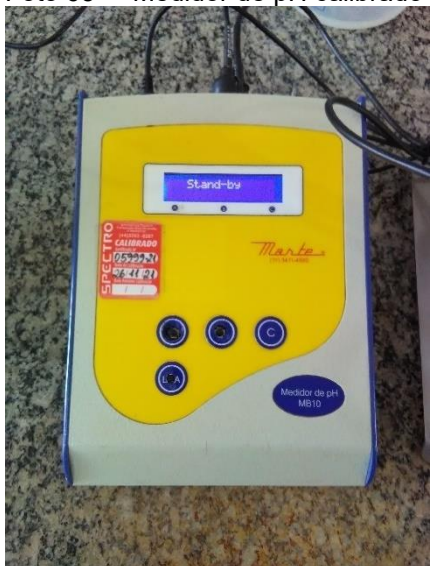
Foto 65 – Medidor de pH calibrado

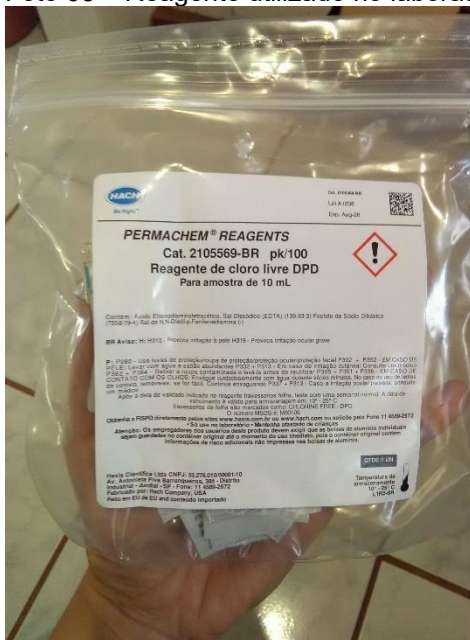
Foto 68 – Reagente utilizado no laboratório (Validade 31/08/26)
