**Relatório de Fiscalização 048/2024**

**Relatório de Fiscalização****RELATÓRIO TÉCNICO DE FISCALIZAÇÃO DO ESGOTAMENTO SANITÁRIO E ABASTECIMENTO DE  
ÁGUA  
DO MUNICÍPIO DE SANTO ANTÔNIO DO PARAISO**

SAMAЕ - Santo Antônio do Paraíso-Pr

Para tanto, nos dias 25 e 26 e novembro de 2024, realizou-se fiscalização direta no município de Santo Antônio do Paraíso - Pr, onde o principal objetivo foi verificar a conformidade dos Sistemas de Abastecimento de Água e Sistema de Esgoto Sanitário quanto a normas e legislações pertinentes.

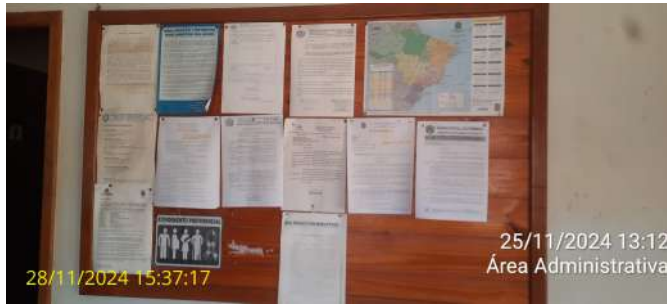
Foto 1

**[1.2.1.5] Ocorre a disponibilidade das informações básicas aos usuários** **Conforme**

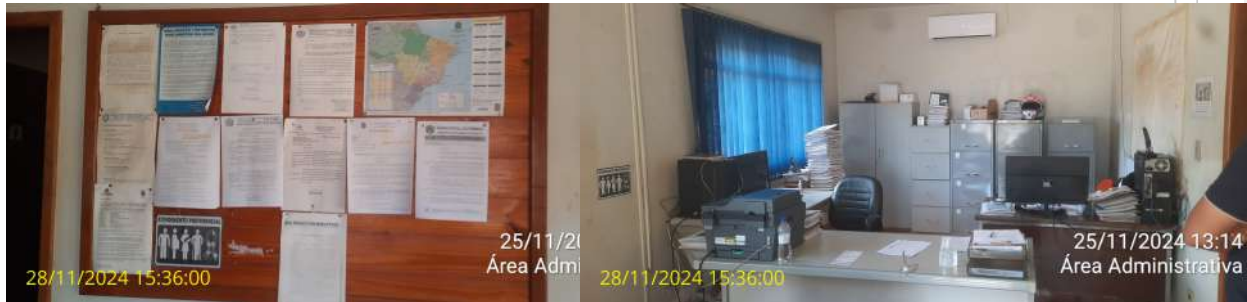
Foto 1

[1.3.3] As instalações das agências do prestador estão em boas condições (espaço, instalações, informações)

Conforme

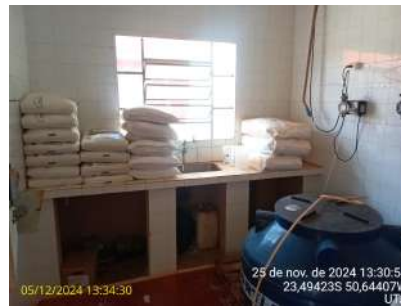
Foto 2

As paredes precisam de pintura, o teto esta com infiltração e descascando e a lampada esta solta. Não conformidade já contemplada em CAC.

- A área precisa de uma pequena reforma, principalmente na laje para corrigir a infiltração e de uma nova pintura;

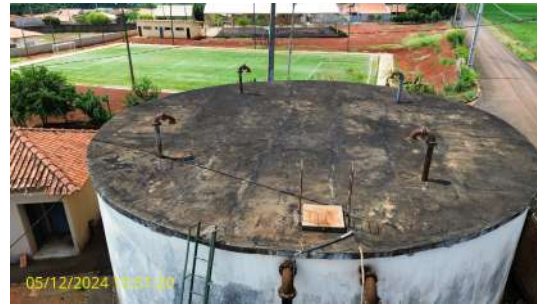
Foto 1

[7.5.3] Inexistência de vazamentos aparentes

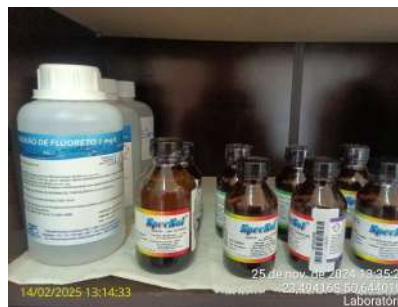
Foto 3

[7.1.9] As condições de higiene e limpeza do laboratório são adequadas
