**Relatório de Fiscalização 018/2025**

**Relatório de Fiscalização de Acompanhamento****RELATÓRIO TÉCNICO DE FISCALIZAÇÃO DE ACOMPANHAMENTO DO ESGOTAMENTO SANITÁRIO E ABASTECIMENTO DE ÁGUA DO MUNICÍPIO DE ANTONINA - PR**

SAMAE - Antonina- PR

Maringá, Abril de 2025

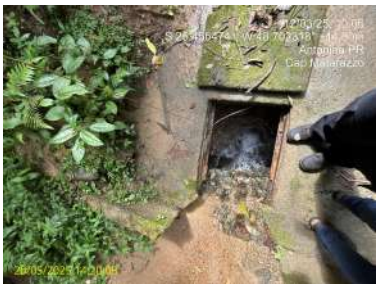
Foto 1

| [2.21] Observações | Conforme as imagens 1, 3 e 5 do item considerações gerais, há tampas abertas, e deterioradas |
