RELATÓRIO TÉCNICO DE FISCALIZAÇÃO DE ACOMPANHAMENTO
02/2021 - SAAE DE SANTA MÔNICA

FEVEREIRO DE 2021
MARINGÁ - PR

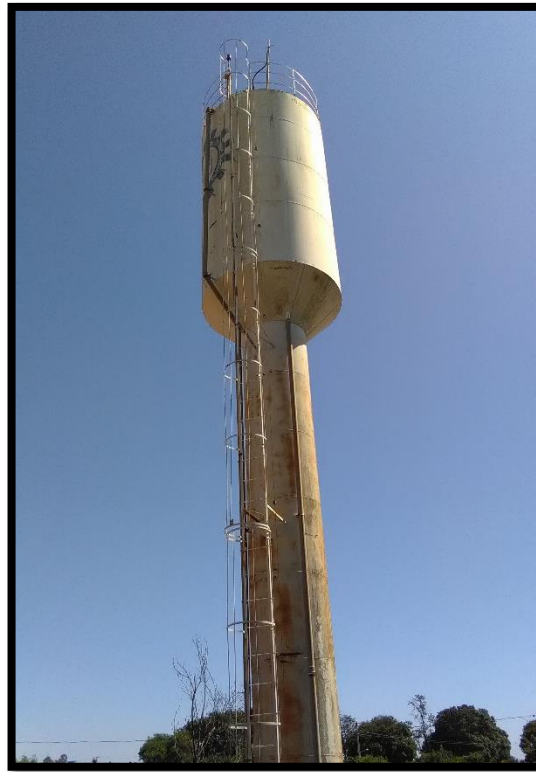
Imagem 13: Reservatório elevado do Sistema Sede

- Reservatório elevado do sistema Sede – topo do reservatório excessivamente oxidado, abertura de inspeção quebrada devido a oxidação; extravasor sem tela de proteção;
