**RELATÓRIO TÉCNICO DE FISCALIZAÇÃO DE ACOMPANHAMENTO**  
**03/2020 - SAMAE DE ANDIRÁ**

**AGOSTO DE 2020**  
**MARINGÁ - PR**

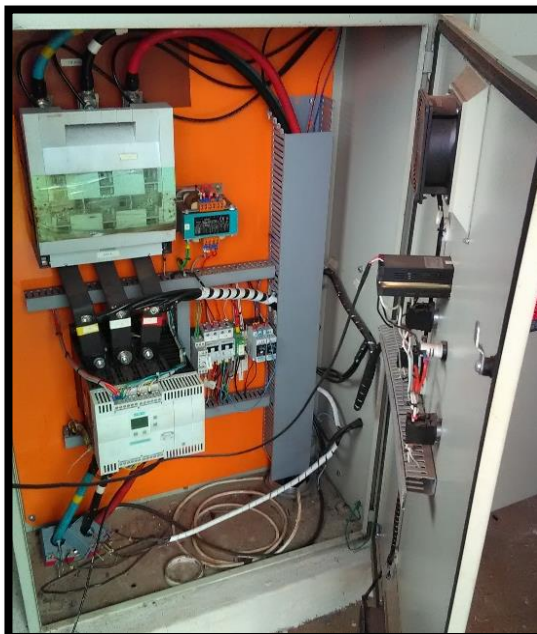
Imagem 5: Quadro de comando do poço major

Não Conformidade	Situação	
	Corrigida	Não corrigida
POÇO MAJOR		
Ausência de capina no perímetro da unidade	x	
POÇO IVAÍ		
Ausência de capina no perímetro da unidade	x

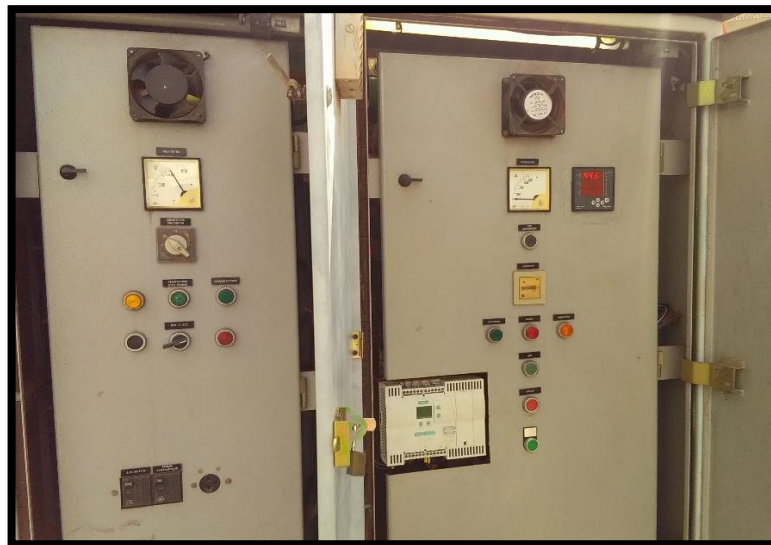
Imagem 7: Quadro de comando do Poço Ivai

- Poço Ivaí – caixa de passagem com tampa em concreto, tampa com carga excessiva, desconforme normas de segurança do trabalho.
- Poço da Vila Americana – ausência de medidor de vazão; ausência de horímetro no quadro de comando;
- Poço do Distrito Nossa Senhora Aparecida – ausência de medidor de vazão.

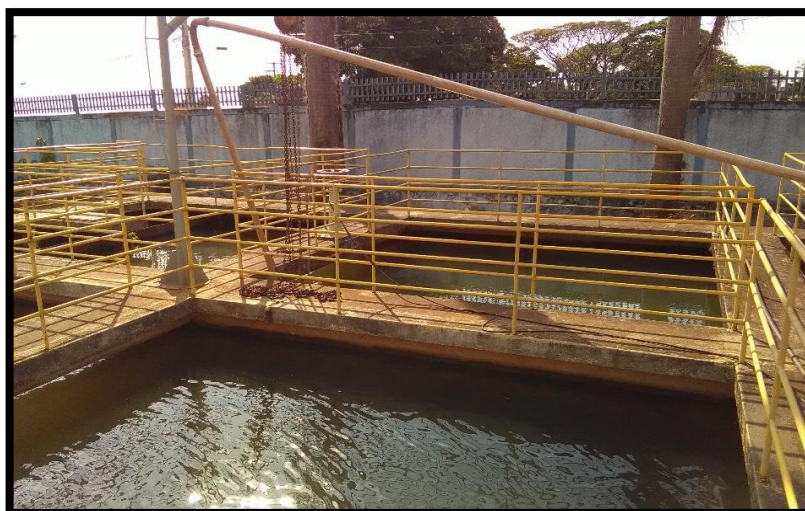
Imagem 15: ETA - Decantadores

ETA – necessidade de manutenção do revestimento e pintura da edificação; ausência de destinação adequada para lodo retido no decantador.

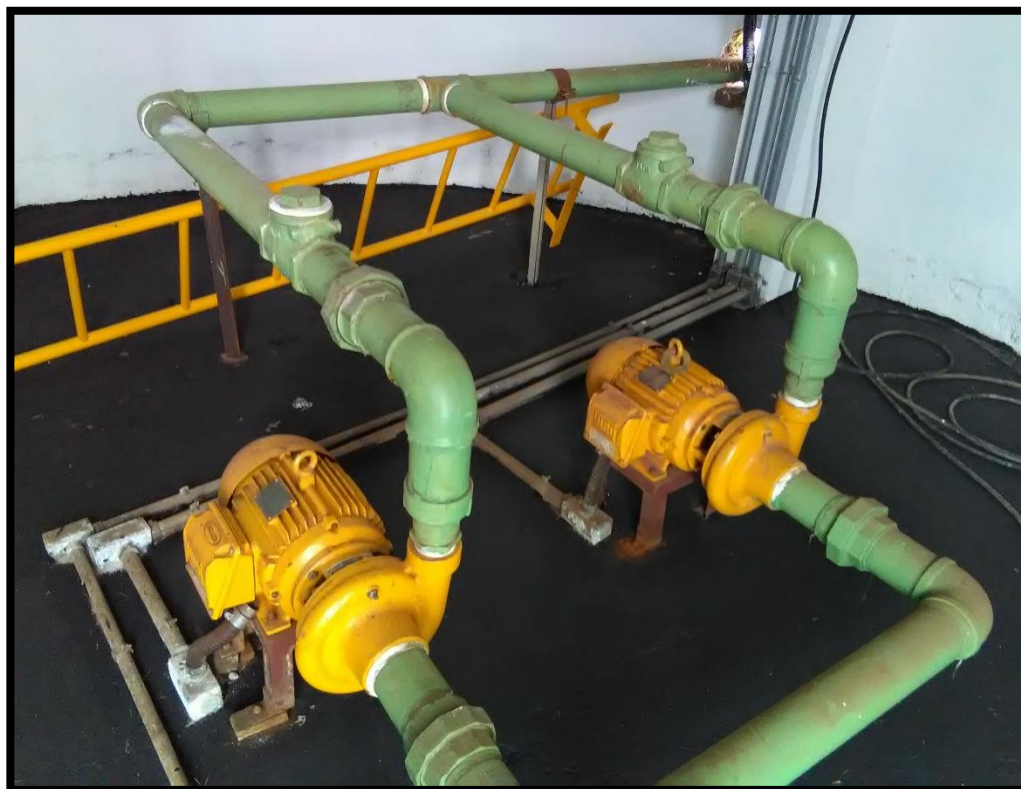
Imagem 27: Conjunto moto bombas da Estação Elevatória de Água do bairro Timburi

- Estação Elevatória de Água Bruta – ausência de sinalização identificadora; indício de vazamento nas instalações dos conjuntos moto bombas;
- Estação Elevatória de Água do bairro Timburi – ausência de iluminação; ausência de ventilação adequada;
- Estação Elevatória de Água do bairro Americana – ausência de iluminação; ausência de ventilação adequada; indício de vazamento na instalação hidráulica.
