## Relatório de Fiscalização 011/2024

### RELATÓRIO TÉCNICO DE FISCALIZAÇÃO DO ESGOTAMENTO SANITÁRIO E ABASTECIMENTO DE ÁGUA DO MUNICÍPIO DE MUNHOZ DE MELLO

SERVIÇO AUTÔNOMO MUNICIPAL DE ÁGUA E ESGOTO

Maringá, maio de 2024

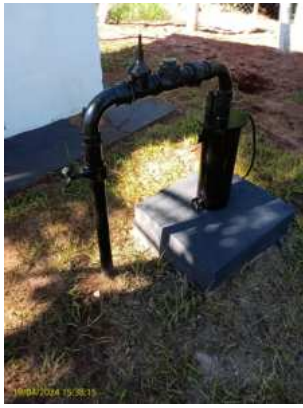
**Fotos de [1.3.2]**

<b>[1.2.4] O manancial se encontra livre de indícios de despejos clandestinos de esgoto doméstico ou efluente industrial</b>	N/A
<b>[1.2.5] O manancial se encontra livre da disposição irregular de resíduos sólidos junto às margens</b>	N/A
<b>[1.2.6] O manancial possui marcadores para o controle dos níveis de água</b>	N/A
<b>[1.2.7] Há controle (registro histórico) dos níveis de água no manancial</b>	N/A
<b>[1.2.8] O manancial se encontra livre de indícios de eutrofização do manancial (os principais indícios são espumas de algas, infestação de plantas aquáticas, turbidez elevada da água, odores fétidos e, em casos extremos, mortandade de peixes)</b>	N/A
<b>[1.2.9] O monitoramento de cianobactérias é realizado</b>	N/A
<b>[1.3.1] A área está devidamente cercada</b>	N/A
<b>[1.3.2] As instalações encontram-se em bom estado de conservação</b>	Conforme

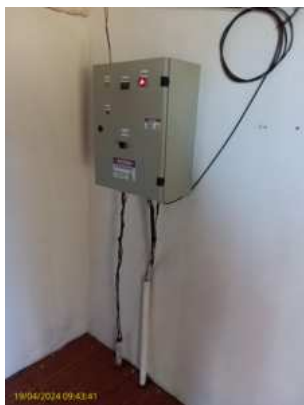
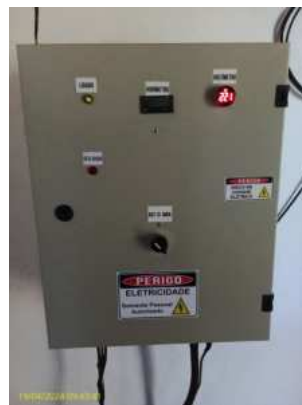
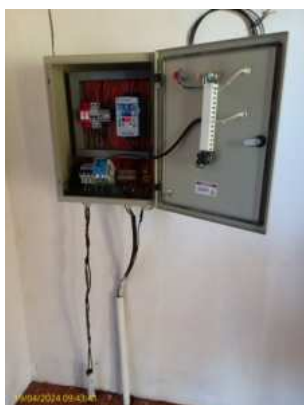
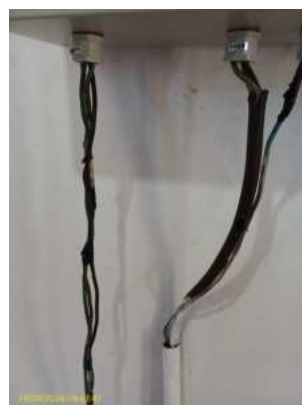
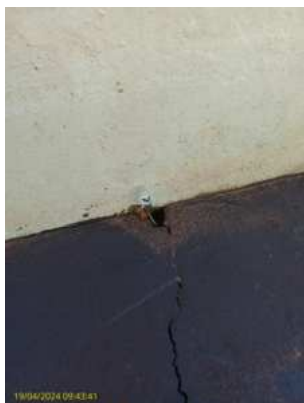
## Fotos de [1.3.10]

[1.3.10] As instalações elétricas estão adequadas conforme legislação	Conforme
---	----------

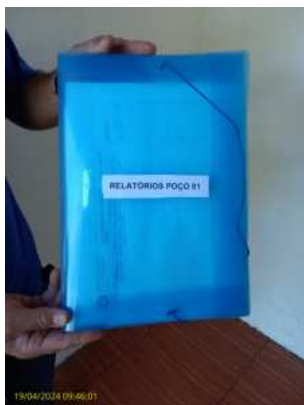
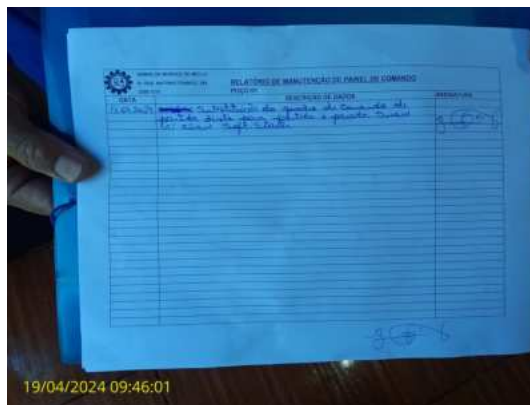
Fotos de [1.3.12]

[1.3.12] Há registros das manutenções realizadas no quadro e demais itens pertencentes a parte elétrica.

Conforme

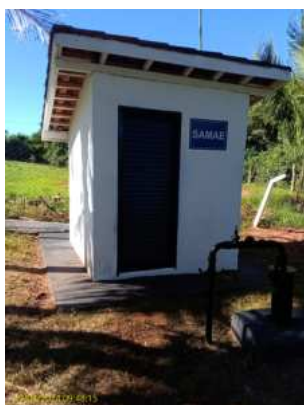
Fotos de [1.3.14]

[1.3.14] A estrutura da casa de comando está em bom estado de conservação.

Conforme

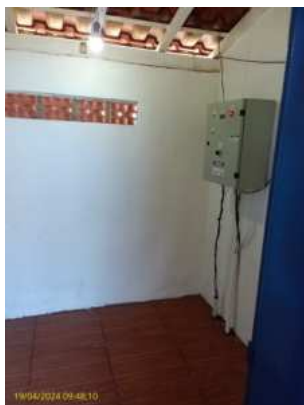
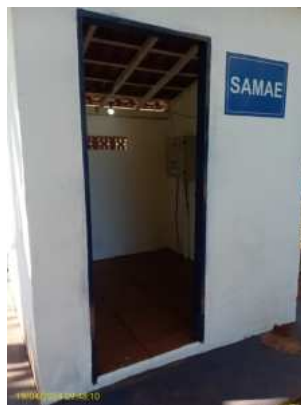
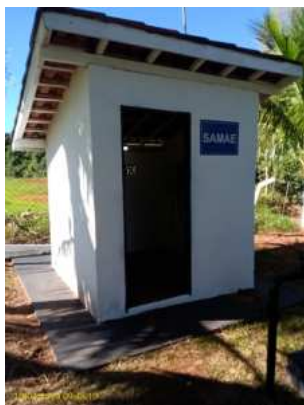
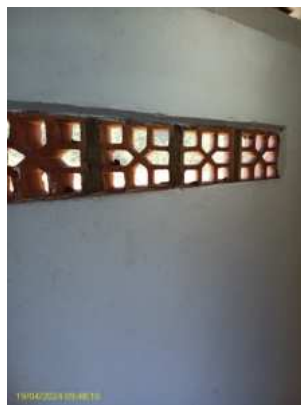
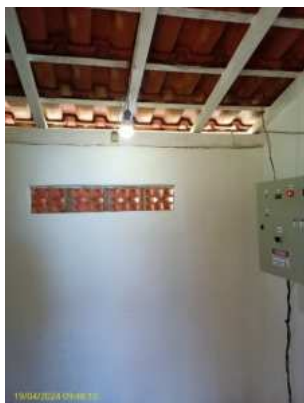
Fotos de [1.3.16]

[1.3.16] A casa de comando/quadro de comando está dentro das normas de limpeza e segurança

Conforme

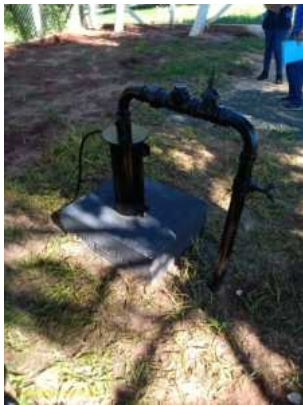
## Fotos de [1.3.22]

[1.3.20] O poço possui tampa de proteção	N/A
[1.3.21] O tubo de revestimento do poço está distante 50 cm da superfície	N/A
[1.3.22] Há laje de proteção ao redor do poço	Conforme

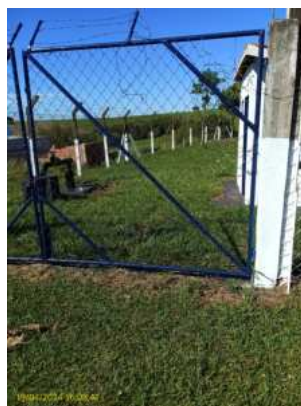
## Fotos de [1.3.2]

[1.2.4] O manancial se encontra livre de indícios de despejos clandestinos de esgoto doméstico ou efluente industrial	N/A
[1.2.5] O manancial se encontra livre da disposição irregular de resíduos sólidos junto às margens	N/A
[1.2.6] O manancial possui marcadores para o controle dos níveis de água	N/A
[1.2.7] Há controle (registro histórico) dos níveis de água no manancial	N/A
[1.2.8] O manancial se encontra livre de indícios de eutrofização do manancial (os principais indícios são espumas de algas, infestação de plantas aquáticas, turbidez elevada da água, odores fétidos e, em casos extremos, mortandade de peixes)	N/A
[1.2.9] O monitoramento de cianobactérias é realizado	N/A
[1.3.1] A área está devidamente cercada	N/A
[1.3.2] As instalações encontram-se em bom estado de conservação	Não Conforme
[1.3.2] Observações	Detalhes no cercamento que necessitam de manutenção

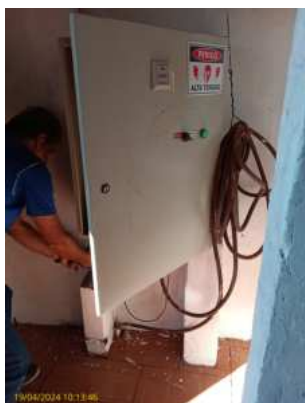
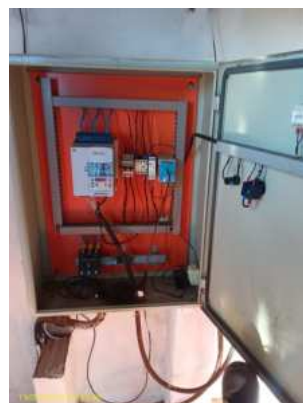
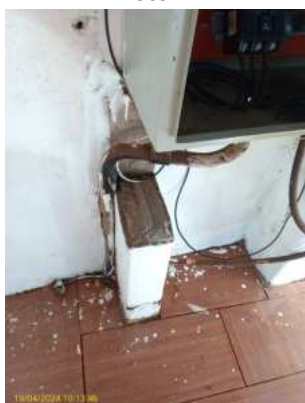
## Fotos de [1.3.10]

<b>[1.3.10] As instalações elétricas estão adequadas conforme legislação</b>	<b>Conforme</b>
--	-----------------

Foto 3 - Aterramento

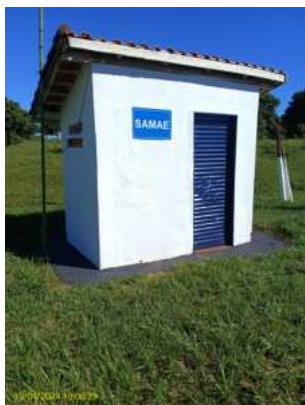
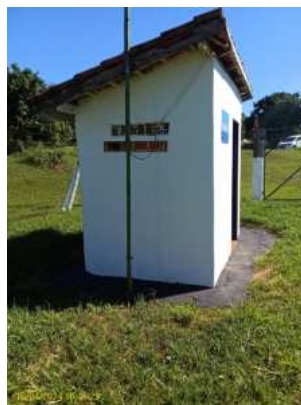
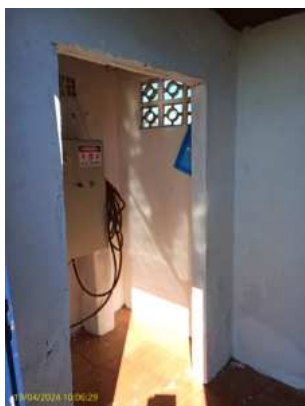
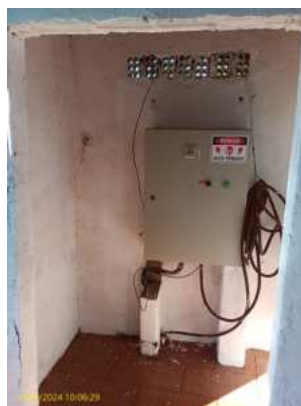
Fotos de [1.3.14]

[1.3.14] A estrutura da casa de comando está em bom estado de conservação.

Conforme

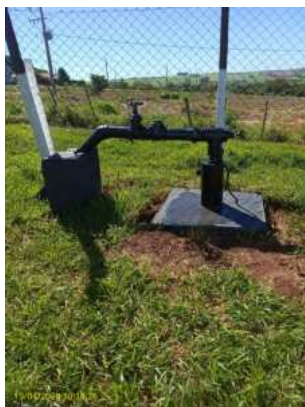
Fotos de [1.3.22]

Conforme

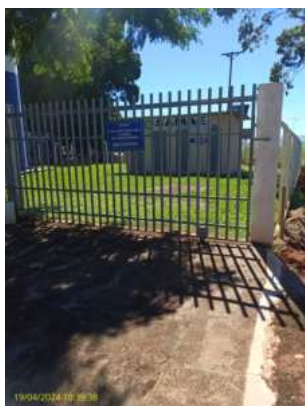
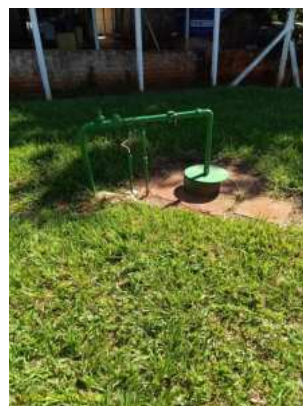
## Fotos de [1.3.2]

[1.2.4] O manancial se encontra livre de indícios de despejos clandestinos de esgoto doméstico ou efluente industrial	N/A
[1.2.5] O manancial se encontra livre da disposição irregular de resíduos sólidos junto às margens	N/A
[1.2.6] O manancial possui marcadores para o controle dos níveis de água	N/A
[1.2.7] Há controle (registro histórico) dos níveis de água no manancial	N/A
[1.2.8] O manancial se encontra livre de indícios de eutrofização do manancial (os principais indícios são espumas de algas, infestação de plantas aquáticas, turbidez elevada da água, odores fétidos e, em casos extremos, mortandade de peixes)	N/A
[1.2.9] O monitoramento de cianobactérias é realizado	N/A
[1.3.1] A área está devidamente cercada	N/A
[1.3.2] As instalações encontram-se em bom estado de conservação	Conforme

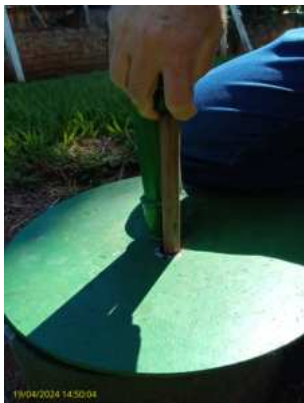
Foto 1 - Medidor de nível

**[1.3.18] A medição de nível da captação é realizada**

Conforme

**[1.3.18] Observações**

Recomendamos que seja feito a medida semanalmente e devidamente registrada em planilha

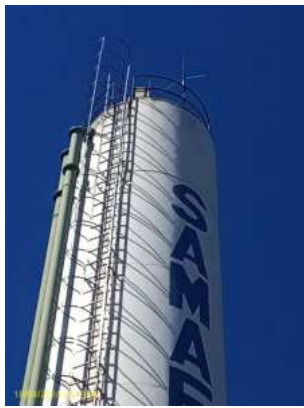
Foto 1

[7.5.14] Reservatório está em boas condições de uso	N/A
[7.5.14] Observações	Esse item não foi constatado na fiscalização anterior
[7.5.15] O reservatório elevado possui pára-raios instalados	Não Conforme
[7.5.15] Observações	Não identificado

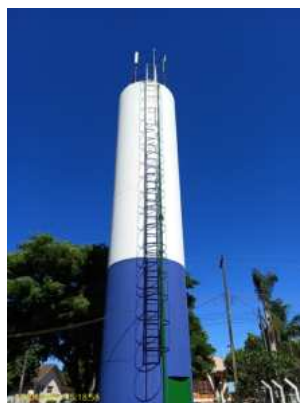
Foto 2

<b>[7.5.11] Instalação hidráulica é adequada e está em boas condições</b>	N/A
<b>[7.5.11] Observações</b>	Esse item não foi constatado na fiscalização anterior
<b>[7.5.12] Há medidor de nível. E é feito acompanhamento e anotação</b>	<b>Não Conforme</b>
<b>[7.5.12] Observações</b>	Não identificado
<b>[7.5.13] A limpeza e desinfecção do reservatório é feita com a frequência e maneira adequada</b>	<b>Conforme</b>
<b>[7.5.13] Observações</b>	Conforme anexo 03, ressaltamos que é de suma importância que seja anexado ao laudo as análises necessárias conforme o procedimento operacional padrão(anexo 04)
<b>[7.5.14] Reservatório está em boas condições de uso</b>	N/A
<b>[7.5.14] Observações</b>	Esse item não foi constatado na fiscalização anterior
<b>[7.5.15] O reservatório elevado possui pára-raios instalados</b>	<b>Não Conforme</b>

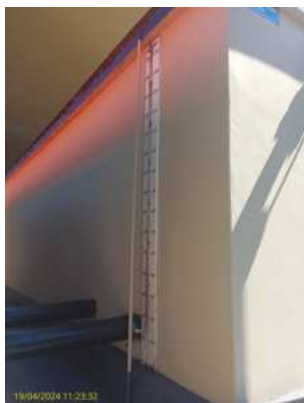
Foto 1

[7.5.10] Ventilação está adequada	N/A
[7.5.10] Observações	Esse item não foi constatado na fiscalização anterior
[7.5.11] Instalação hidráulica é adequada e está em boas condições	N/A
[7.5.11] Observações	Esse item não foi constatado na fiscalização anterior
[7.5.12] Há medidor de nível. E é feito acompanhamento e anotação	<b>Não Conforme</b>
[7.5.12] Observações	Necessário que seja feito os registros de medição em planilhas

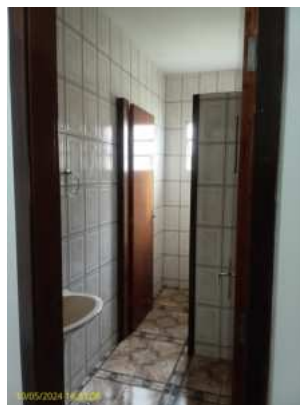
Foto 2

[1.2.1.7] Comunicar ao ORCISPAR situações de emergência que possam ocasionar interrupção na prestação de serviços ou causem transtornos à população.	N/A
[1.2.1.8] Possui registro de reclamações e/ou solicitações dos usuários	N/A
[1.2.1.9] Responder dentro do prazo esclarecimentos registrados na ouvidoria	N/A
[1.3.1] A estrutura física está em bom estado de conservação e manutenção	N/A
[1.3.2] Localização e acessibilidade das unidades do prestador são adequadas	Não Conforme
[1.3.2] Observações	Necessário barra de acessibilidade no banheiro

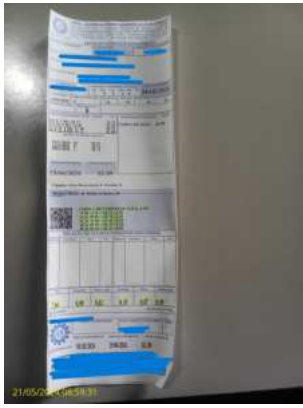
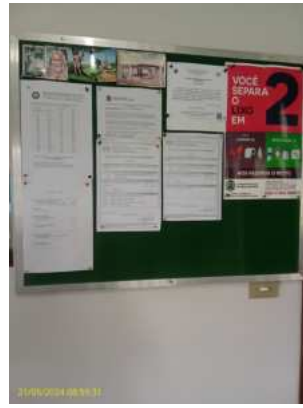
<b>[2.6.6] Existência de cronograma de leitura e faturamento</b>	N/A
<b>[2.6.7] O cronograma de leitura e faturamento é cumprido</b>	N/A
<b>[2.6.8] A forma de execução de leitura é eficiente</b>	N/A
<b>[2.6.9] Existência de procedimentos regulamentados para desligamento de ligações (prazos, avisos, cobranças, exigências, etc)</b>	N/A
<b>[2.6.10] Existência de procedimentos regulamentados em casos de ressarcimentos (prazos, avisos, acordos, etc)</b>	N/A
<b>[2.6.11] Existência procedimentos regulamentados em caso de fraudes/ligações clandestinas</b>	N/A
<b>[2.6.12] Foi dada publicidade à qualidade da água distribuída nos termos da legislação (Verificar, por amostragem, informações na fatura mensal, relatório anual, informações no quadro de avisos, etc)</b>	<b>Não Conforme</b>
<b>[2.6.12] Observações</b>	Não identificado no site e nem no quadro de avisos

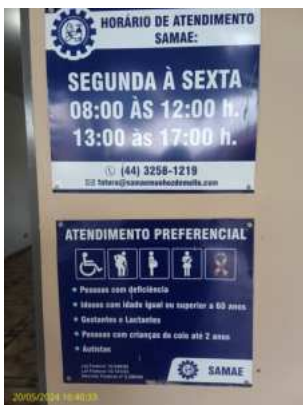
Fotos de [2.6.22]

[2.6.13] Atendimento às condições gerais de prestação de serviços de abastecimento de água e esgotamento sanitário	N/A
[2.6.14] O cadastro mínimo das unidades usuárias é realizado	N/A
[2.6.15] As reclamações são respondidas adequadamente	N/A
[2.6.16] É fornecido número do protocolo ou ordem de serviço	Conforme
[2.6.16] Observações	Foi informado pelo prestador que há a prática desse informe, ressaltamos que tal ação é de boa prática e deve ser aplicada tanto em atendimentos presenciais como em atendimentos virtuais.
[2.6.17] O registro das reclamações e solicitações do usuário é mantido atualizado	N/A
[2.6.18] É de fácil acesso ao usuário a declaração anual de débitos	N/A
[2.6.19] O conteúdo mínimo da fatura é atendido	N/A
[2.6.20] Foi repassada as informações necessárias ao SNIS e CVS	N/A
[2.6.21] A estrutura de atendimento aos usuários é adequada	N/A
[2.6.22] Dispõe de atendimento preferencial	Conforme

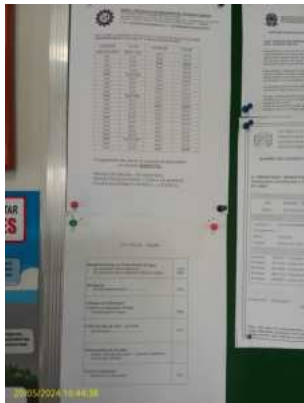
## Fotos de [2.6.25]

<b>[2.6.23] Dispõe de atendimento telefônico gratuito aos usuários, durante 24 (vinte e quatro) horas por dia, 7 (sete) dias por semana</b>	<b>Não Conforme</b>
<b>[2.6.23] Observações</b>	Disponível somente em horário comercial, recomendamos que o contato via WhatsApp seja disponibilizado a quem estiver de plantão.
<b>[2.6.24] É disponibilizado no atendimento ao usuário o manual ou regulamento de prestação dos serviços</b>	<b>Não Conforme</b>
<b>[2.6.24] Observações</b>	Não identificado, o manual necessita de atualização e deve ser disponibilizado no site e em QRcode ou versão impressa no Samae.
<b>[2.6.25] É dada publicidade da tabela de preços públicos</b>	<b>Não Conforme</b>
<b>[2.6.25] Observações</b>	Não identificado no site, há somente a aba porém não é possível verificar tais informações.

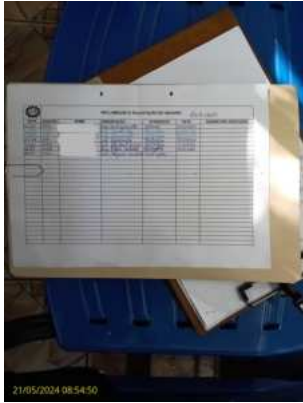
Fotos de [2.6.46]

<b>[2.6.46] É disponibilizado ao ORCISPAR relatório contendo informações sobre o número de reclamações, agrupadas mensalmente por motivo</b>	Conforme
--	----------

Solicitamos que seja encaminhado o relatório de reclamações,

recomendamos que seja feita uma planilha com as informações coletadas pelo prestador agrupadas por mês e motivo. Esse item faz parte da documentação solicitada pelo ORCISPAR para realização da fiscalização.

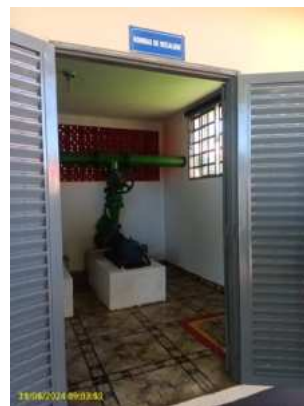
Fotos de [00]

[00] Condições gerais da fiscalização Conforme
