## Relatório de Fiscalização 008/2024

### RELATÓRIO TÉCNICO DE FISCALIZAÇÃO DO ESGOTAMENTO SANITÁRIO E ABASTECIMENTO DE ÁGUA DO MUNICÍPIO DE NOVA FÁTIMA

SERVIÇO MUNICIPAL DE ÁGUA E ESGOTO DE NOVA FÁTIMA -Pr

Para tanto, nos dias 03 e 04 de abril de 2024, realizou-se fiscalização direta no município de Nova Fátima-Pr, onde o principal objetivo foi verificar a conformidade dos Sistemas de Abastecimento de Água e Sistema de Esgoto Sanitário quanto a normas e legislações pertinentes.

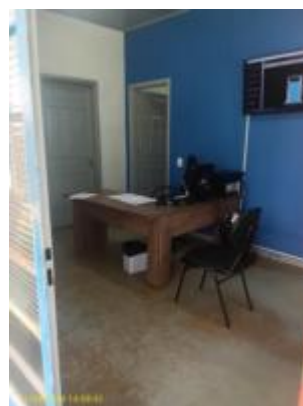
Foto 2 - Área de atendimento reformada
