**Relatório de Fiscalização 010/2024**

Relatório de Fiscalização 10/2024**RELATÓRIO TÉCNICO DE FISCALIZAÇÃO DO ESGOTAMENTO SANITÁRIO E ABASTECIMENTO DE
ÁGUA
DO MUNICÍPIO DE TUPÃSSI - PR**

SERVIÇO MUNICIPAL DE ÁGUA E ESGOTO DE TUPÃSSI - Pr

Maringá, Abril de 2024

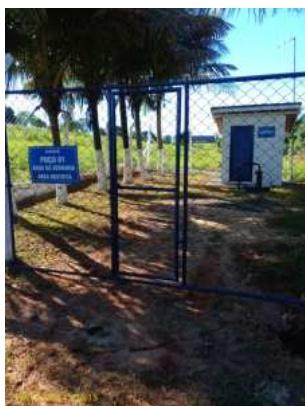
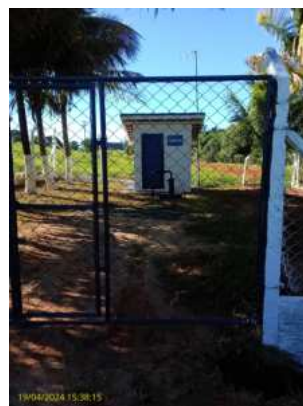
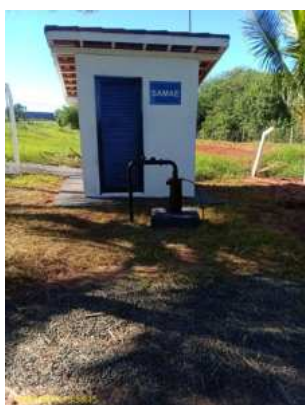
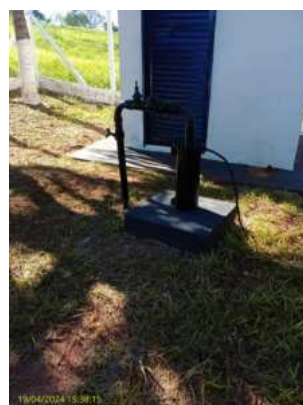
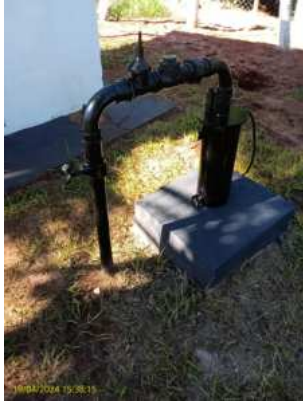
[1.2.4] O manancial se encontra livre de indícios de despejos clandestinos de esgoto doméstico ou efluente industrial	N/A
[1.2.5] O manancial se encontra livre da disposição irregular de resíduos sólidos junto às margens	N/A
[1.2.6] O manancial possui marcadores para o controle dos níveis de água	N/A
[1.2.7] Há controle (registro histórico) dos níveis de água no manancial	N/A
[1.2.8] O manancial se encontra livre de indícios de eutrofização do manancial (os principais indícios são espumas de algas, infestação de plantas aquáticas, turbidez elevada da água, odores fétidos e, em casos extremos, mortandade de peixes)	N/A
[1.2.9] O monitoramento de cianobactérias é realizado	N/A
[1.3.1] A área está devidamente cercada	N/A
[1.3.2] As instalações encontram-se em bom estado de conservação	Conforme

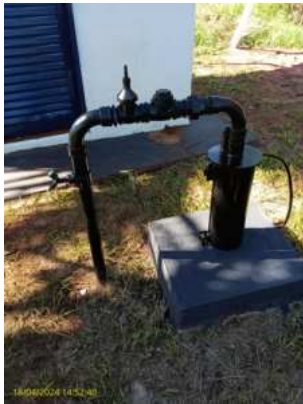
Foto 1

[1.3.4] A unidade está equipada com extintor de incêndio	Não Conforme
[1.3.4] Observações	Não identificado
[1.3.5] O Extintor de incêndio está dentro do prazo de validade	N/A
[1.3.6] A área possui identificação (conforme outorga IAT)	N/A
[1.3.7] A captação possui tomada de água para coleta de água bruta	N/A
[1.3.8] O monitoramento dos parâmetros de qualidade de água é realizado	N/A
[1.3.9] A captação de água possui macromedidor	Não Conforme

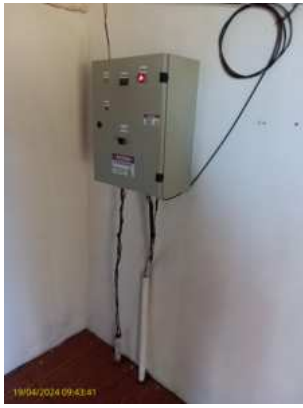
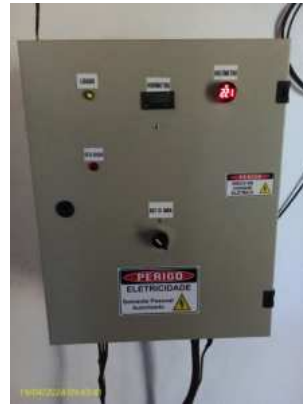
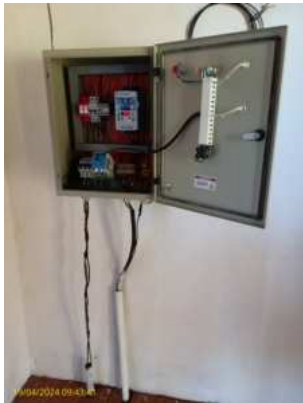
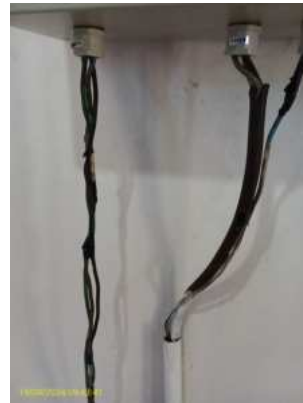
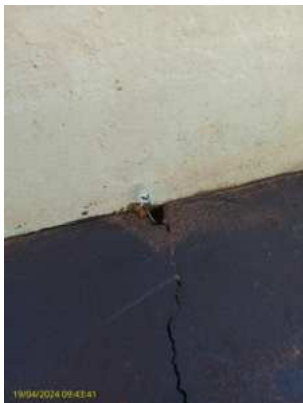
[1.3.10] As instalações elétricas estão adequadas conforme legislação	Conforme
---	----------

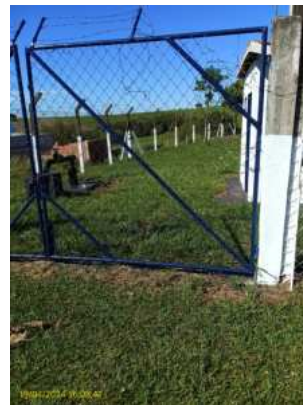
Foto 2

[1.2.4] O manancial se encontra livre de indícios de despejos clandestinos de esgoto doméstico ou efluente industrial	N/A
[1.2.5] O manancial se encontra livre da disposição irregular de resíduos sólidos junto às margens	N/A
[1.2.6] O manancial possui marcadores para o controle dos níveis de água	N/A
[1.2.7] Há controle (registro histórico) dos níveis de água no manancial	N/A
[1.2.8] O manancial se encontra livre de indícios de eutrofização do manancial (os principais indícios são espumas de algas, infestação de plantas aquáticas, turbidez elevada da água, odores fétidos e, em casos extremos, mortandade de peixes)	N/A
[1.2.9] O monitoramento de cianobactérias é realizado	N/A
[1.3.1] A área está devidamente cercada	N/A
[1.3.2] As instalações encontram-se em bom estado de conservação	Não Conforme
[1.3.2] Observações	Detalhes no cercamento que necessitam de manutenção

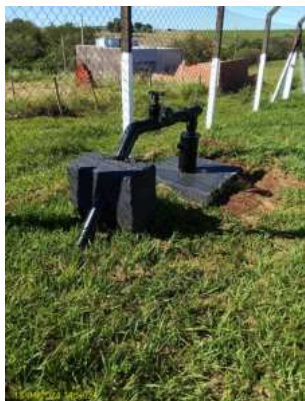
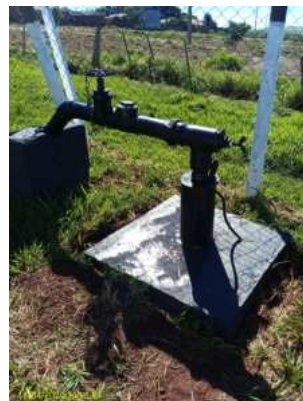
[1.3.7] A captação possui tomada de água para coleta de água bruta	N/A
[1.3.8] O monitoramento dos parâmetros de qualidade de água é realizado	N/A
[1.3.9] A captação de água possui macromedidor	Não Conforme

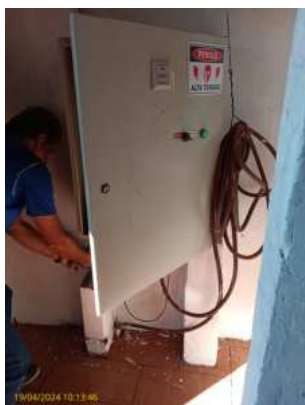
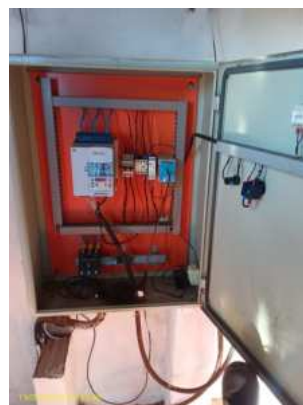
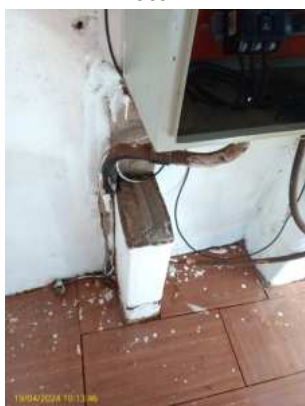
[1.3.10] As instalações elétricas estão adequadas conforme legislação	Conforme
--	-----------------

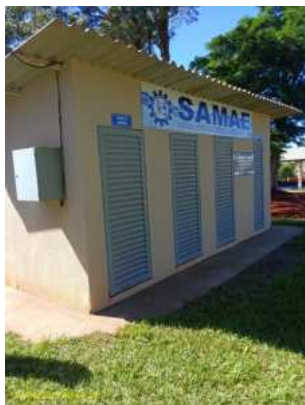
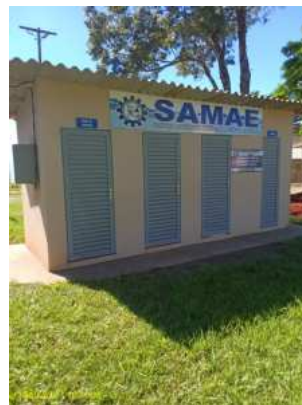
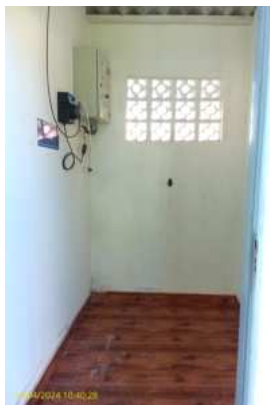
Fotos de [1.3.14]

[1.3.14] A estrutura da casa de comando está em bom estado de conservação.

Conforme

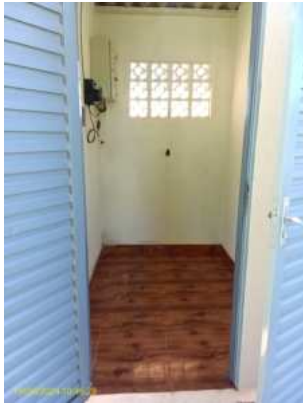
Fotos de [1.3.16]

[1.3.16] A casa de comando/quadro de comando está dentro das normas de limpeza e segurança

Conforme

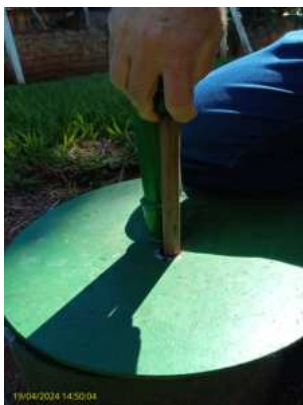
Foto 1 - Medidor de nível

[1.3.18] A medição de nível da captação é realizada

Conforme

[1.3.18] Observações

Recomendamos que seja feito a medida semanalmente e devidamente registrada em planilha

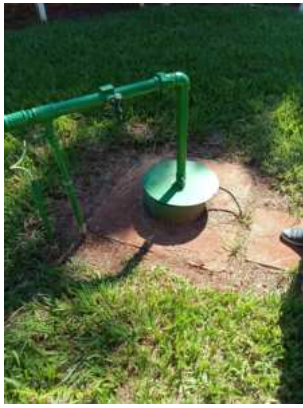
Fotos de [1.3.22]

[1.3.22] Há laje de proteção ao redor do poço

Conforme

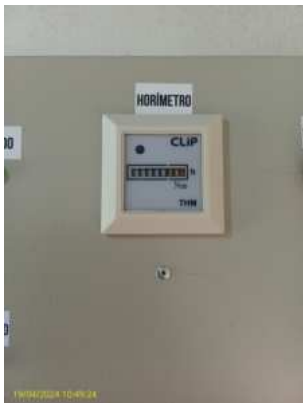
Fotos de [1.3.27]

[1.3.23] A área da laje de proteção é de no mínimo 1 m ²	N/A
[1.3.24] A espessura da laje de proteção é de no mínimo 15 cm	N/A
[1.3.25] Há declividade do centro para a borda da laje de proteção	N/A
[1.3.26] As instalações permitem fácil remoção da bomba para manutenção	N/A
[1.3.27] A unidade possui horímetro em funcionamento	Conforme

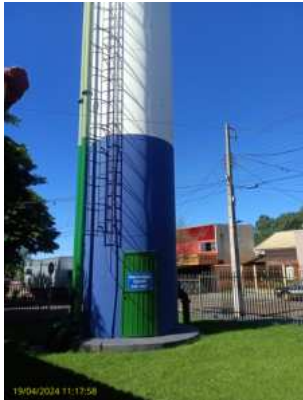
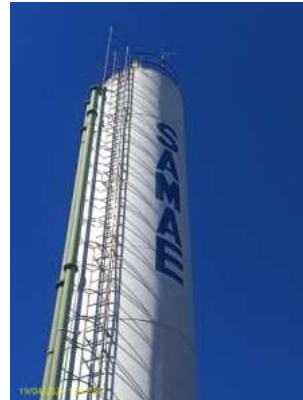
Fotos de [7.5.4]

[7.5.1] A área é isolada (perímetro de segurança)	N/A
[7.5.1] Observações	Esse item não foi constatado na fiscalização anterior
[7.5.2] A área está sinalizada (identificando a finalidade)	N/A
[7.5.2] Observações	Esse item não foi constatado na fiscalização anterior
[7.5.3] Inexistência de vazamentos aparentes	N/A
[7.5.3] Observações	Esse item não foi constatado na fiscalização anterior
[7.5.4] O reservatório possui guarda-corpos e escadas em situação adequada	Conforme

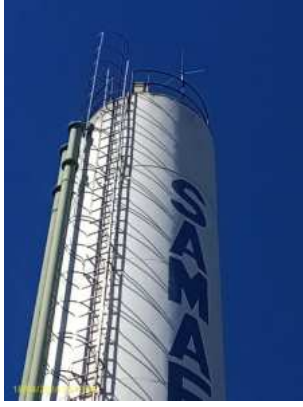
Fotos de [7.5.15]

[7.5.14] Reservatório está em boas condições de uso	N/A
[7.5.14] Observações	Esse item não foi constatado na fiscalização anterior
[7.5.15] O reservatório elevado possui pára-raios instalados	Não Conforme
[7.5.15] Observações	Não identificado

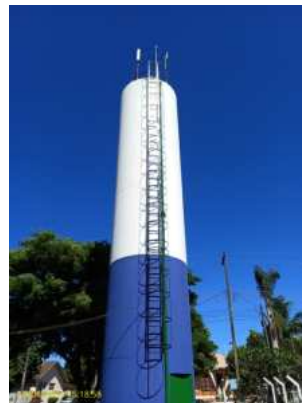
Fotos de [7.5.15]

[7.5.11] Instalação hidráulica é adequada e está em boas condições	N/A
[7.5.11] Observações	Esse item não foi constatado na fiscalização anterior
[7.5.12] Há medidor de nível. E é feito acompanhamento e anotação	Não Conforme
[7.5.12] Observações	Não identificado
[7.5.13] A limpeza e desinfecção do reservatório é feita com a frequência e maneira adequada	Conforme
[7.5.13] Observações	Conforme anexo 03, ressaltamos que é de suma importância que seja anexado ao laudo as análises necessárias conforme o procedimento operacional padrão(anexo 04)
[7.5.14] Reservatório está em boas condições de uso	N/A
[7.5.14] Observações	Esse item não foi constatado na fiscalização anterior
[7.5.15] O reservatório elevado possui pára-raios instalados	Não Conforme

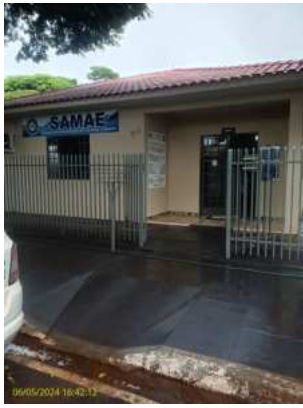
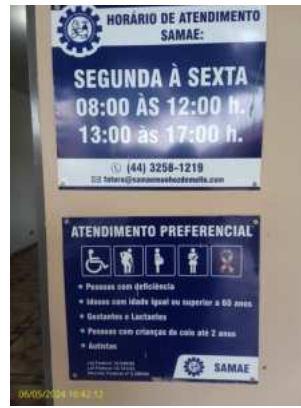
Fotos de [1.2.1.3]

[1.2.1.2] O horário de atendimento é adequado	N/A
[1.2.1.3] Há exposição do horário de atendimento e telefone na fachada	Conforme

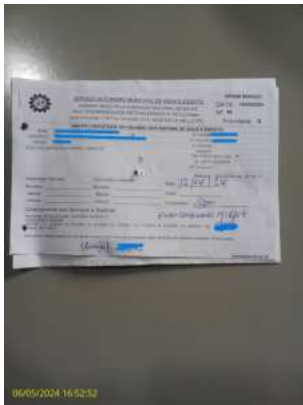
Fotos de [1.2.1.6]

[1.2.1.4] O número de funcionários no atendimento ao público é satisfatória	N/A
[1.2.1.5] Ocorre a disponibilidade das informações básicas aos usuários	N/A
[1.2.1.6] Há registro de atendimento (tipo se solicitação, data, etc)	Conforme

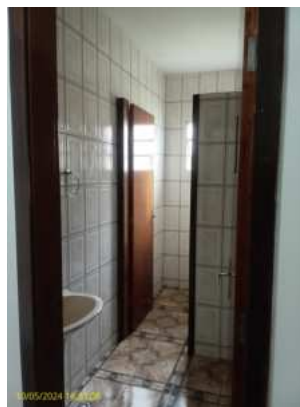
[1.2.1.7] Comunicar ao ORCISPAR situações de emergência que possam ocasionar interrupção na prestação de serviços ou causem transtornos à população.	N/A
[1.2.1.8] Possui registro de reclamações e/ou solicitações dos usuários	N/A
[1.2.1.9] Responder dentro do prazo esclarecimentos registrados na ouvidoria	N/A
[1.3.1] A estrutura física está em bom estado de conservação e manutenção	N/A
[1.3.2] Localização e acessibilidade das unidades do prestador são adequadas	Não Conforme
[1.3.2] Observações	Necessário barra de acessibilidade no banheiro

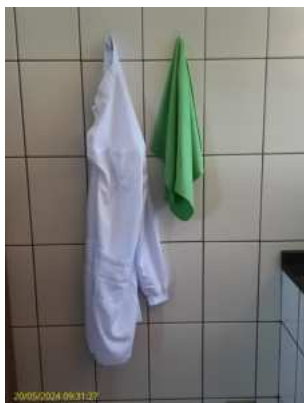
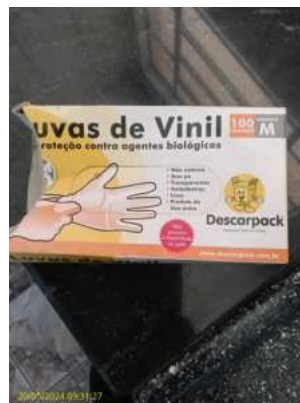
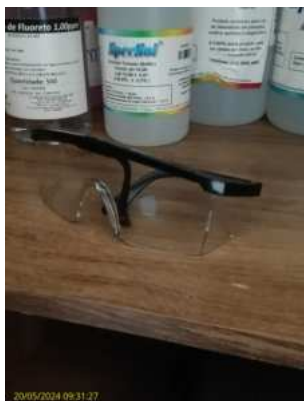
Fotos de [7.1.14]

[00] Condições gerais da fiscalização	Conforme
[7.1.1] O laboratório segue NBR ISO/IEC 17025	N/A
[7.1.2] A área está iluminada	N/A
[7.1.3] A área é isolada (perímetro de segurança)	N/A
[7.1.4] A área está sinalizada (identificando a finalidade)	N/A
[7.1.5] Há chuveiros de emergência (Caso o laboratório conduza análises além das físico-químicas)	N/A
[7.1.6] Produtos químicos estão dentro do prazo de validade	N/A
[7.1.7] Estocagem de produtos químico é adequada	N/A
[7.1.9] As condições de higiene e limpeza do laboratório são adequadas	N/A
[7.1.11] A aferição dos equipamentos está vigente	N/A
[7.1.12] Há armários para guardar reagentes e vidrarias	N/A
[7.1.14] Existem fardamentos e EPIs (luva, avental, etc.) adequados para uso dos funcionários	Conforme

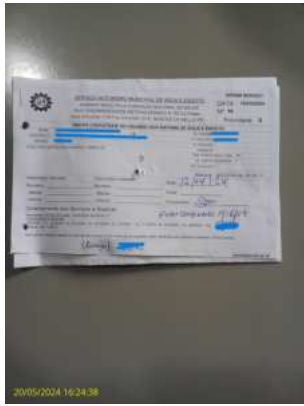
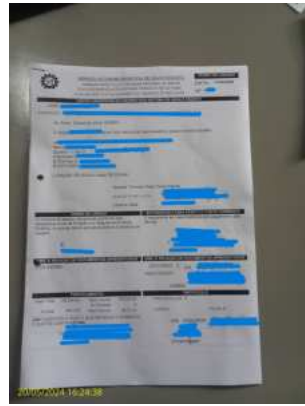
Fotos de [2.2.2]

[00] Condições gerais da fiscalização	Conforme
[2.1] Existência de normas específicas para cada procedimento	N/A
[2.2.1] Abrangência adequada do cadastro de informações (tipo de solicitação, dados de abertura e encerramento)	Conforme
[2.2.1] Observações	Foi informado pelo prestador que os documentos solicitados para cadastro são documentos pessoais(RG e CPF), Contrato de compra e venda ou escritura da casa, ou ainda contrato de locação. Ressaltamos que é de suma importância a divulgação dessa informação pelo site.
[2.2.2] Há manutenção e correto preenchimento do cadastro	Conforme

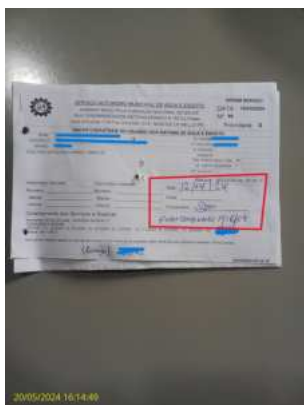
Fotos de [2.3.2]

[2.2.3] O cadastro existente é atualizado	N/A
[2.2.4] Os funcionários possuem conhecimento/treinamento nas atividades	Não Conforme
[2.2.4] Observações	Não apresentados certificados
[2.2.5] Há agilidade no atendimento das solicitações	N/A
[2.3.1] Formulários utilizados pelo setor administrativo contêm todos os campos necessários para o correto cadastramento das solicitações dos usuários e o preenchimento dos mesmos é adequado. Documentação solicitada ao usuário é adequada (documentos pessoais, matrícula , contrato de compra e venda/locação reconhecido em cartório)	N/A
[2.3.2] Há informações quanto ao prazo para atendimento de cada solicitação	Conforme
[2.3.2] Observações	Destacamos que é necessário o fechamento da ordem de serviço no sistema constando a data em que foi realizado.

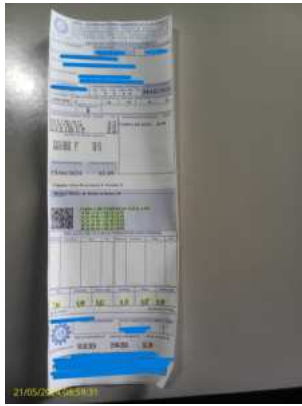
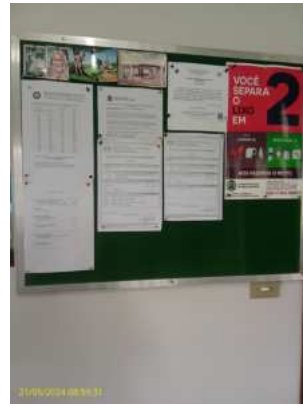
Fotos de [2.6.12]

[2.6.7] O cronograma de leitura e faturamento é cumprido	N/A
[2.6.8] A forma de execução de leitura é eficiente	N/A
[2.6.9] Existência de procedimentos regulamentados para desligamento de ligações (prazos, avisos, cobranças, exigências, etc)	N/A
[2.6.10] Existência de procedimentos regulamentados em casos de ressarcimentos (prazos, avisos, acordos, etc)	N/A
[2.6.11] Existência procedimentos regulamentados em caso de fraudes/ligações clandestinas	N/A
[2.6.12] Foi dada publicidade à qualidade da água distribuída nos termos da legislação (Verificar, por amostragem, informações na fatura mensal, relatório anual, informações no quadro de avisos, etc)	Não Conforme
[2.6.12] Observações	Não identificado no site e nem no quadro de avisos

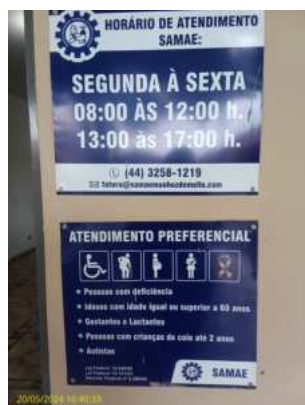
Fotos de [2.6.22]

[2.6.22] Dispõe de atendimento preferencial Conforme

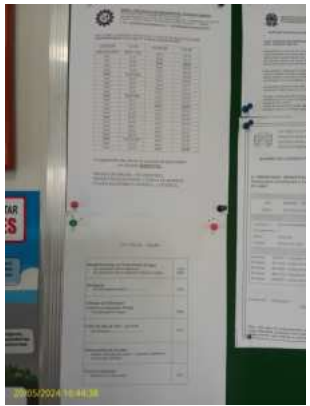
[2.6.23] Dispõe de atendimento telefônico gratuito aos usuários, durante 24 (vinte e quatro) horas por dia, 7 (sete) dias por semana	Não Conforme
[2.6.23] Observações	Disponível somente em horário comercial, recomendamos que o contato via WhatsApp seja disponibilizado a quem estiver de plantão.
[2.6.24] É disponibilizado no atendimento ao usuário o manual ou regulamento de prestação dos serviços	Não Conforme
[2.6.24] Observações	Não identificado, o manual necessita de atualização e deve ser disponibilizado no site e em QRcode ou versão impressa no Samae.
[2.6.25] É dada publicidade da tabela de preços públicos	Não Conforme
[2.6.25] Observações	Não identificado no site, há somente a aba porém não é possível verificar tais informações.
Fotos de [2.6.25]

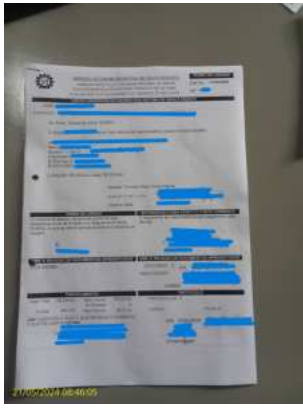
Foto 1

[2.6.28] O interessado na ocasião do pedido de ligação é instruído corretamente	N/A
[2.6.29] A formalização (entrega) do Contrato de Prestação ao usuário é realizada	Conforme
[2.6.29] Observações	Há a prática de ser entregue uma cópia do contrato ao usuário, esse procedimento deve constar na atualização do regulamento (Recomendamos o modelo do Anexo 01)
Fotos de [2.6.29]

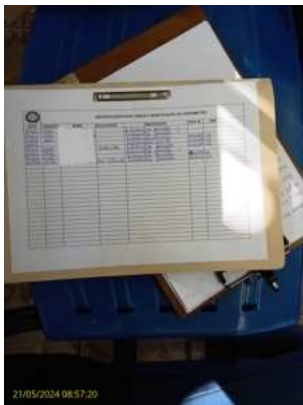
Foto 1

[2.6.30] É realizada a aferição de hidrômetros

Conforme

Mediante solicitação. Recomendamos que seja criado um mapeamento de hidrômetros e suas respectivas validades.

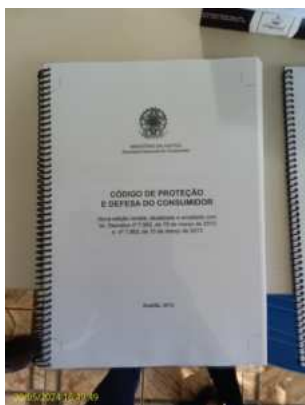
Foto 1

[2.6.37] Realiza a comunicação ao usuário dos motivos do corte do fornecimento e condições para religação	N/A
[2.6.38] Realiza a comunicação de corte conforme previsto na norma	N/A
[2.6.39] Os cortes são realizados no período adequado (não realizar após 12h00 de sextas-feiras e vésperas de feriado)	N/A
[2.6.40] Comunica ao ORCISPAR interrupções no abastecimento de água	N/A
[2.6.41] Obedece aos prazos para religação em caso de corte	N/A
[2.6.42] A substituição de hidrômetro por desgaste natural é feita de maneira gratuita ao usuário	N/A
[2.6.43] O Código de Defesa do Consumidor dos serviços é disponibilizado no atendimento ao usuário	Conforme

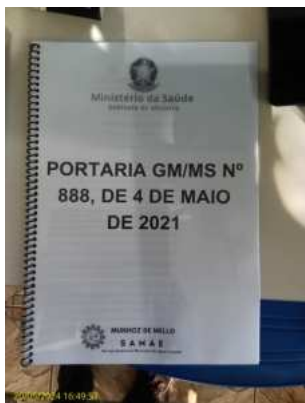
Foto 1

[2.6.44] A Portaria do Ministério da Saúde que dispõe sobre os padrões de potabilidade da água é disponibilizada no atendimento ao usuário	Conforme
---	----------

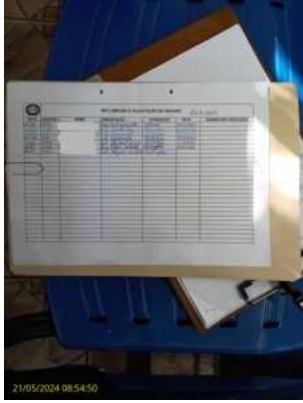
**Foto 1**

[2.6.46] É disponibilizado ao ORCISPAR relatório contendo informações sobre o número de reclamações, agrupadas mensalmente por motivo	Conforme
--	----------

Solicitamos que seja encaminhado o relatório de reclamações,

recomendamos que seja feita uma planilha com as informações coletadas pelo prestador agrupadas por mês e motivo. Esse item faz parte da documentação solicitada pelo ORCISPAR para realização da fiscalização.

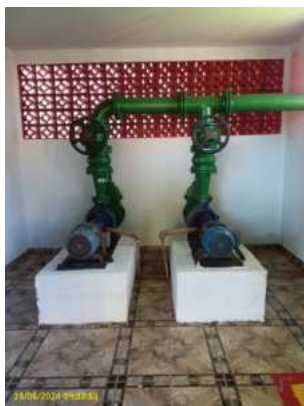
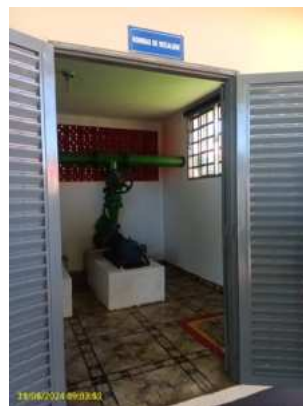
[00] Condições gerais da fiscalização Conforme
