Relatório de Fiscalização 010/2025

RELATÓRIO TÉCNICO DE FISCALIZAÇÃO DE ACOMPANHAMENTO DO ESGOTAMENTO SANITÁRIO E ABASTECIMENTO DE ÁGUA DO MUNICÍPIO DE PEABIRU PR

SERVIÇO AUTONOMO DE ÁGUA E ESGOTO

Maringá, março de 2025

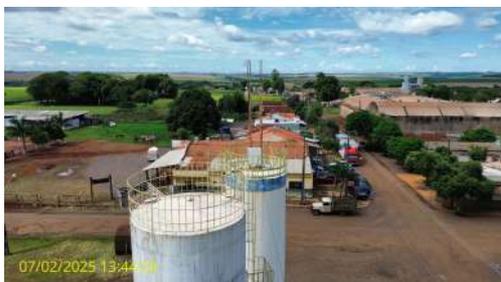
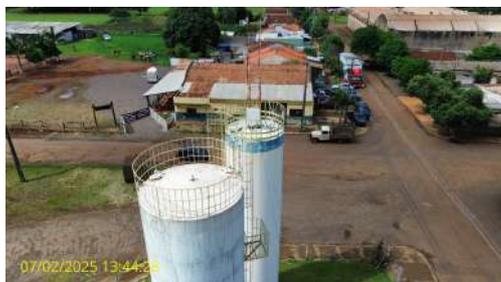
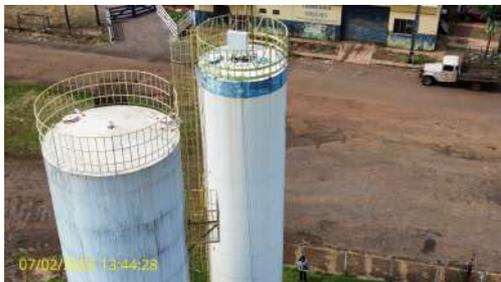
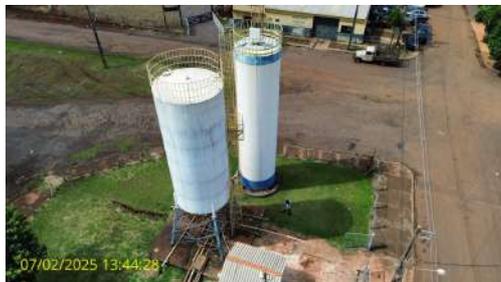
[7.5.2] A área está sinalizada (identificando a finalidade)	Não Conforme
[7.5.2] Observações	Não identificado conforme imagem 05, do Item Condições gerais
[7.5.3] Inexistência de vazamentos aparentes	Conforme
[7.5.3] Observações	Conforme as imagens do Item Condições gerais
[7.5.12] Há medidor de nível. E é feito acompanhamento e anotação	Conforme
[7.5.12] Observações	Não identificado conforme imagem 05, do Item Condições gerais
[7.5.13] A limpeza e desinfecção do reservatório é feita com a frequência e maneira adequada	Não Conforme
[7.5.13] Observações	Não apresentado os laudos;
[7.5.14] Reservatório está em boas condições de uso	Conforme
[7.5.14] Observações	Conforme as imagens do Item Condições gerais
[7.5.15] O reservatório elevado possui pára-raios instalados	Não Conforme
[7.5.15] Observações	Não identificado conforme as imagens 01, 02, 03 e 04, do Item Condições gerais
[7.5.17] Há macromedicação (saída e/ou entrada)	Conforme
