**RELATÓRIO TÉCNICO DE FISCALIZAÇÃO DE ACOMPANHAMENTO**  
**11/2020 - SAMAE DE TAPEJARA**

**NOVEMBRO DE 2020**  
**MARINGÁ – PR**

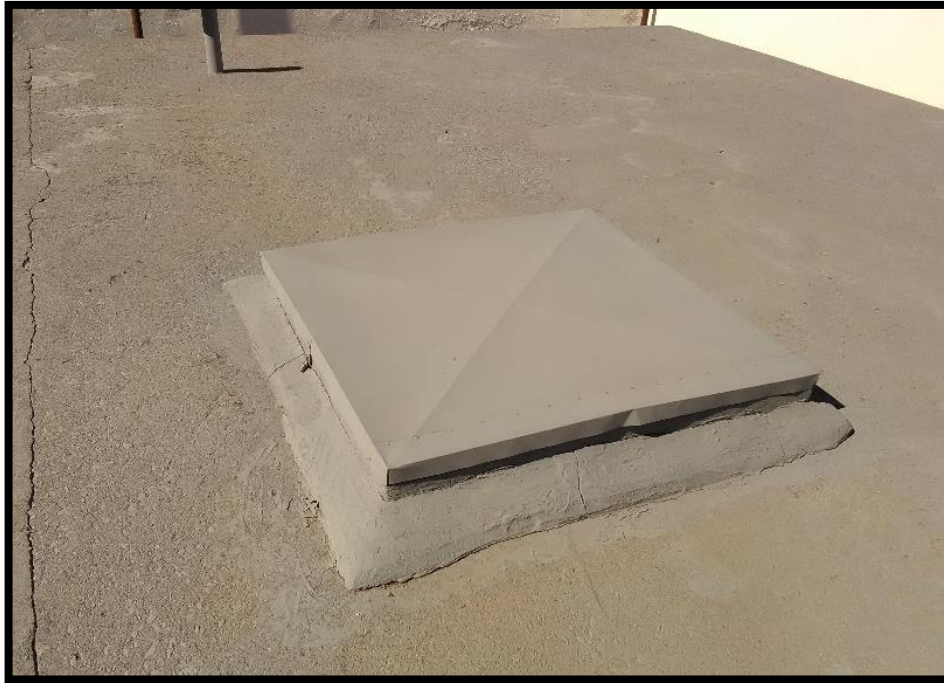
Imagem 6: Reservatório Semienterrado 1

Não Conformidade	Situação	
	Corrigida	Não corrigida
<b>RESERVATÓRIO SEMIENTERRADO 1</b>		
Aberturas de inspeção sem cadeado	x	
Necessidade de manutenção da pintura	x	
Inexistência de macromedidor		x
<b>RESERVATÓRIO SEMIENTERRADO 2</b>		
Abertura de inspeção sem cadeado	x	
Necessidade de manutenção da pintura	x	
Dispositivo de fechamento do extravasor quebrado		x
<b>RESERVATÓRIO ELEVADO CENTRAL</b>		
Abertura de inspeção sem cadeado e tampa excessivamente oxidada	x	
Ausência de guarda corpo no topo do reservatório		x
Necessidade de manutenção da pintura	x	
Inexistência de macromedidor		x
Extravasor sem ponto de desague visível		x
<b>RESERVATÓRIO ELEVADO DE APOIO</b>		
Aparente vazamento lateral		x
<b>RESERVATÓRIO NOVO DE APOIO</b>		
Abertura de inspeção sem cadeado		x
Dispositivo de ventilação inadequado, não fixado adequadamente		x

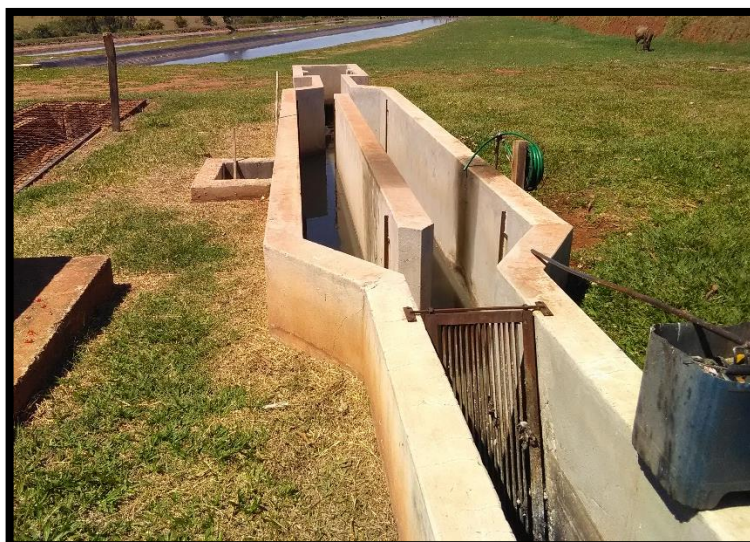
Imagem 27: Gradeamento, Caixa de areia e Medidor de vazão

Não Conformidade	Situação	
	Corrigida	Não corrigida
Ausência de sinalização identificadora		x
Caixa de areia com as 2 calhas abertas, sem comporta 'stop-log'		x
Caixa de areia necessita remoção do material decantado	x	
Lagoa anaeróbia construída recentemente não operando, necessita manutenção da comporta de limpeza	x	
Lagoa anaeróbia apresenta crosta excessiva na superfície	x	
Saída da lagoa facultativa inadequada, não afogada		x

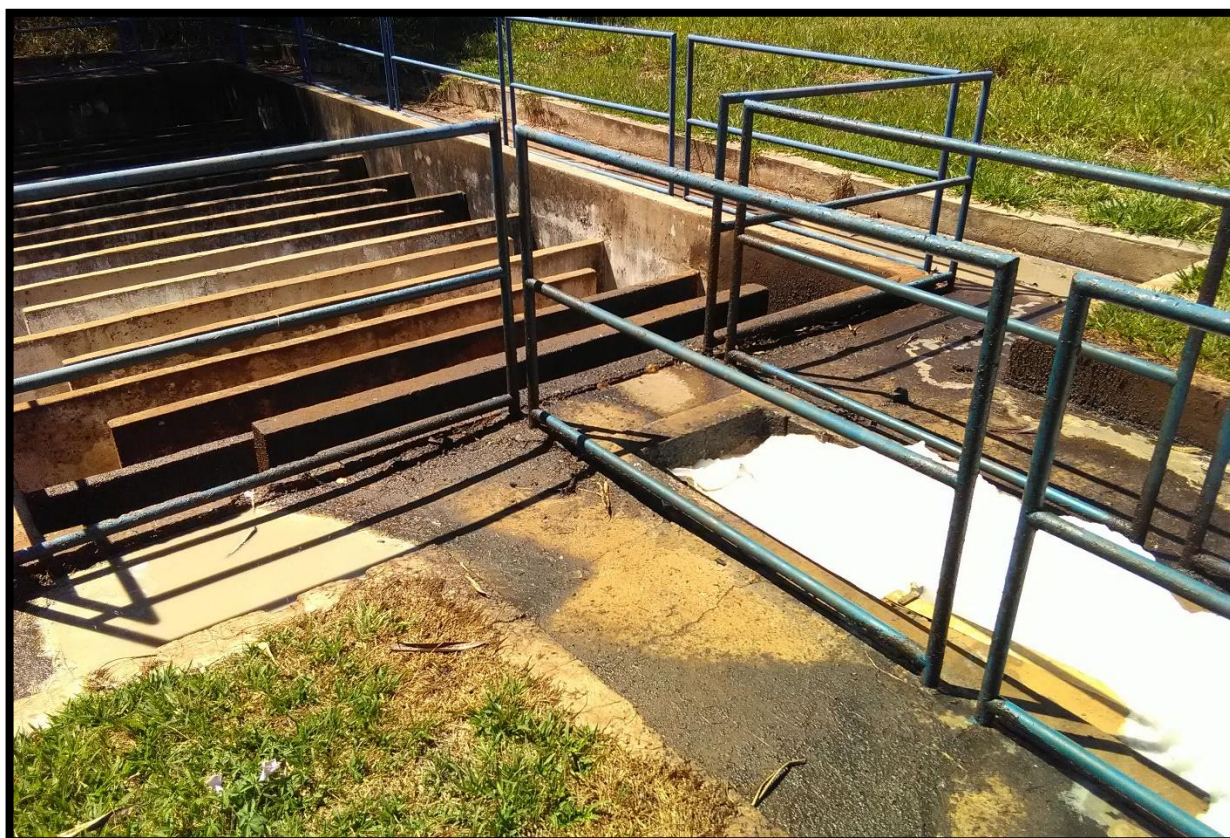
Imagem 31: Calha parshal de saída e chicanas
