**RELATÓRIO TÉCNICO DE FISCALIZAÇÃO DE ACOMPANHAMENTO**  
**15/2020 - SAMAE DE MUNHOZ DE MELO**

**DEZEMBRO DE 2020**  
**MARINGÁ – PR**

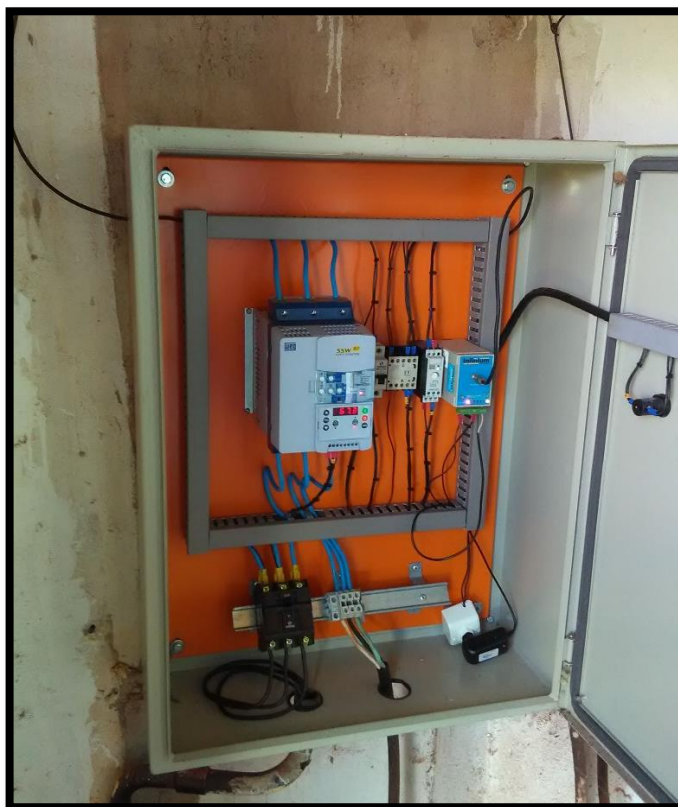
Imagem 4: quadro de comando do poço 2

| Não Conformidade | Situação | |
|---|---|---|
| Ausência de horímetro no quadro de comando | | x |

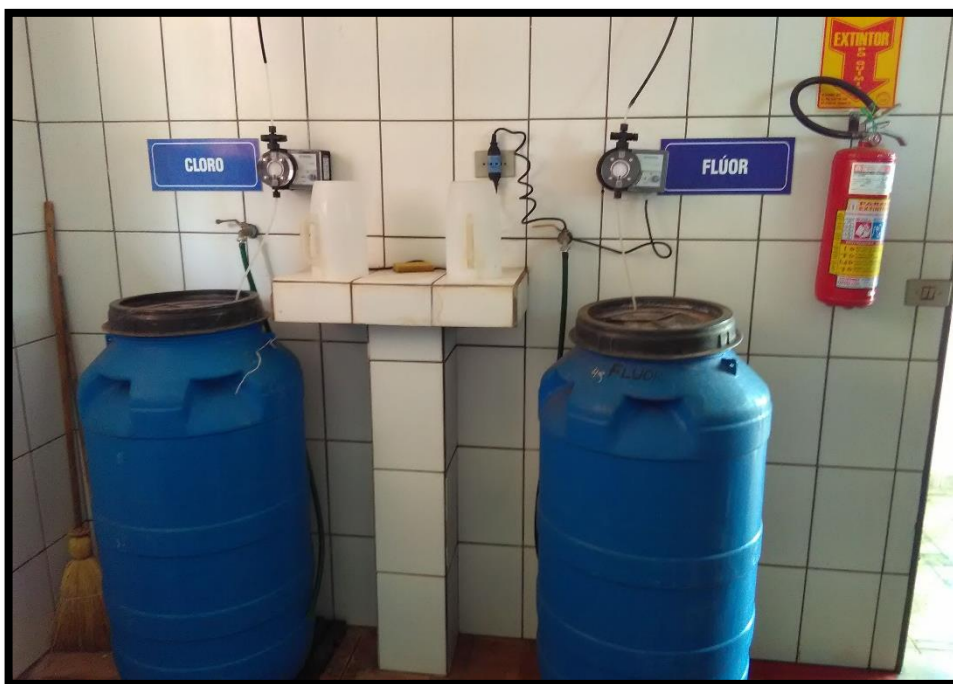
Imagem 12: Unidade de tratamento da área urbana

Constatações quanto as Unidades de Tratamento de Água: não foram verificadas 'não conformidades'.

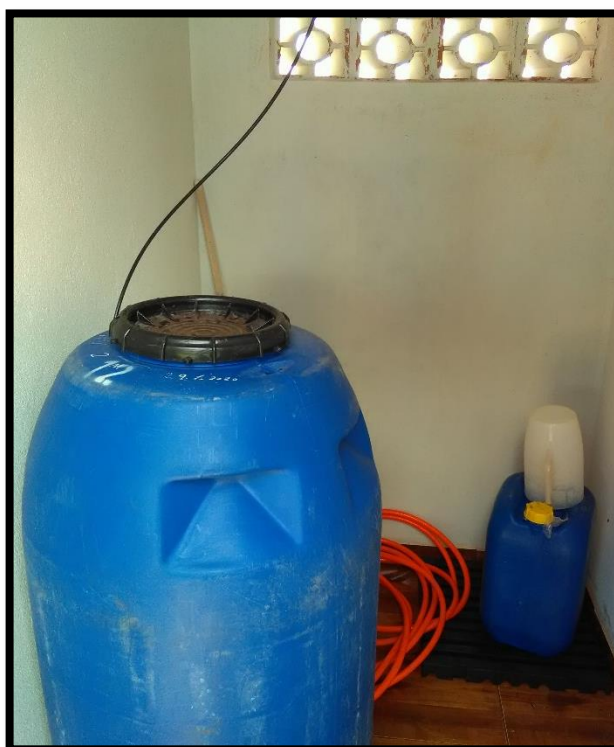
Imagem 13: Unidade de tratamento do distrito

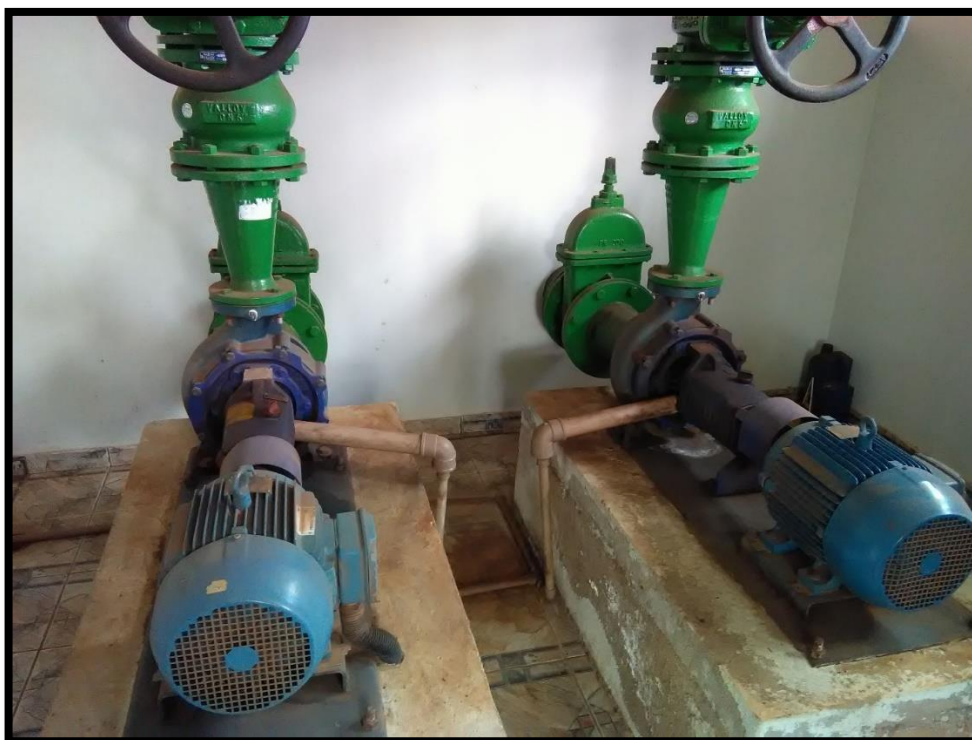
Imagem 14: Estação Elevatória de água

Constatações quanto a Estação Elevatória de Água: não foram verificadas 'não conformidades'.

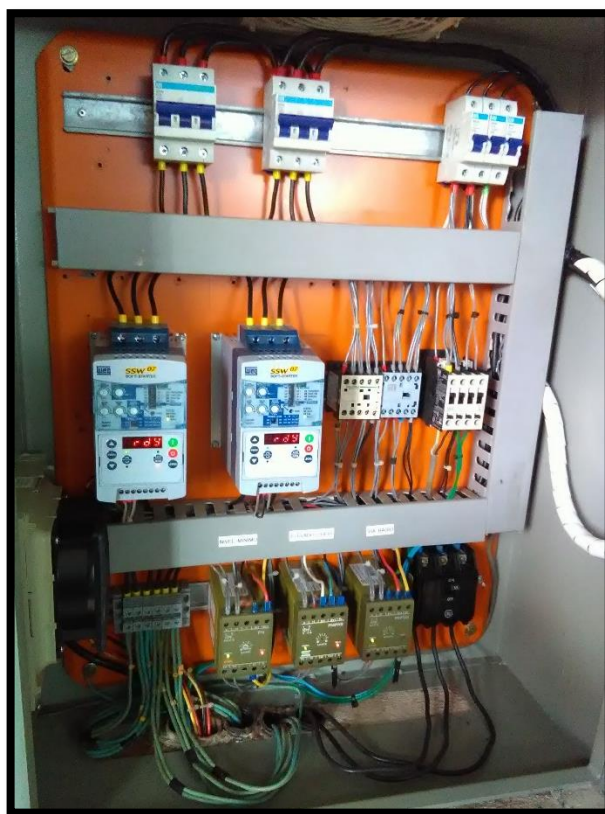
Imagem 15: quadro de comando da Estação Elevatória de água
