Relatório de Fiscalização 019/2024

RELATÓRIO TÉCNICO DE FISCALIZAÇÃO DO ESGOTAMENTO SANITÁRIO E ABASTECIMENTO DE ÁGUA DO MUNICÍPIO DE KALORÉ

SERVIÇO MUNICIPAL DE ÁGUA E ESGOTO KALORÉ - PR

Maringá, 05 de Julho de 2024.

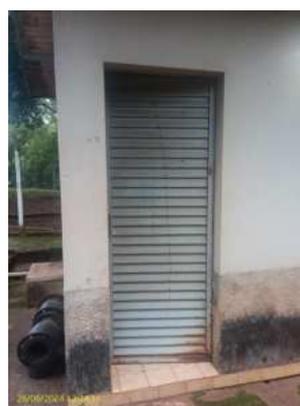
Foto 2

[1.3.7] A captação possui tomada de água para coleta de água bruta	N/A
[1.3.7] Observações	Esses item não foi fiscalizado na última fiscalização
[1.3.8] O monitoramento dos parâmetros de qualidade de água é realizado	Não Conforme

[1.3.8] Observações Não identificado.

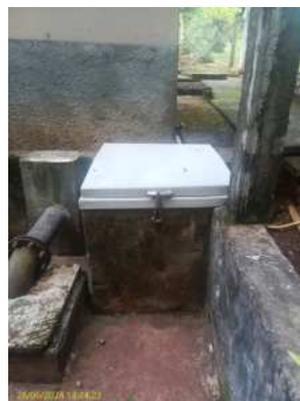
Foto 2

[1.3.9] A captação de água possui macromedidor **Não Conforme**

[1.3.9] Observações Não identificado.

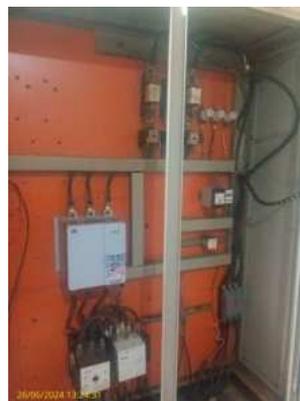
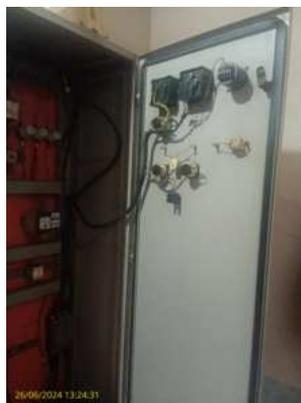
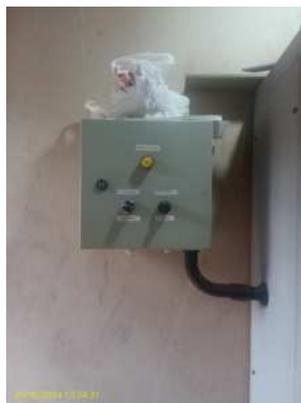
[1.3.13] Há diagrama unifilar atualizado no quadro com especificações do sistema de aterramento **Não Conforme**

[1.3.13] Observações Não identificado .

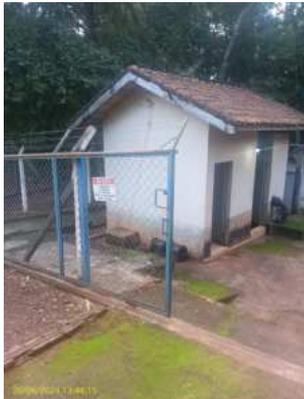
Foto 1

[3.5] A área está sinalizada (identificando seu uso para abastecimento público e nome)

Não Conforme

Não possui placa de identificação.

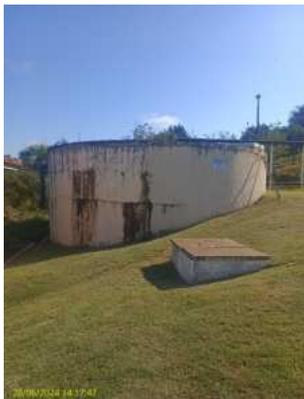
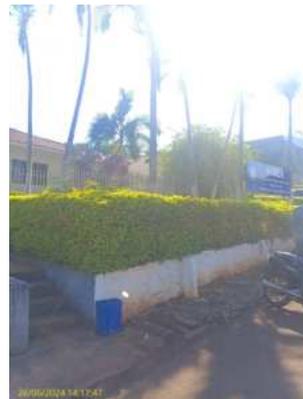
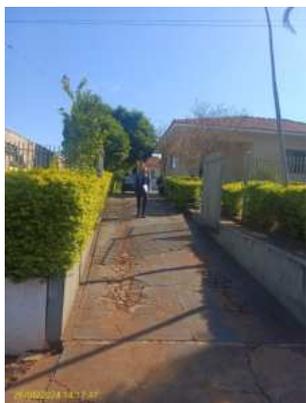
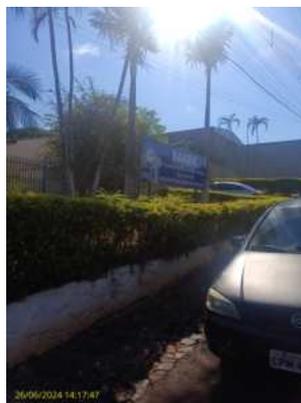
[00] Condições gerais da fiscalização	N/A
[00] Observações	Esse item não foi fiscalizado na última fiscalização.
[7.5.1] A área é isolada (perímetro de segurança)	Não Conforme

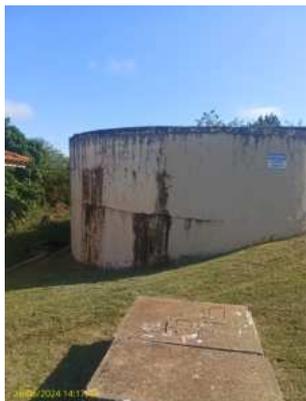
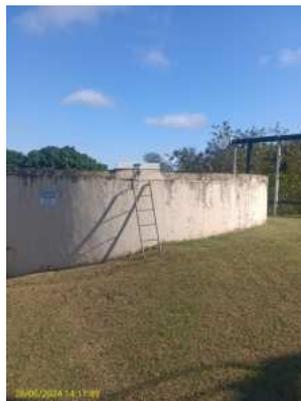
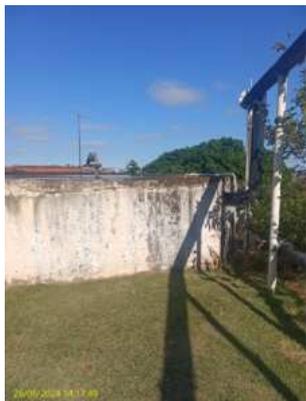
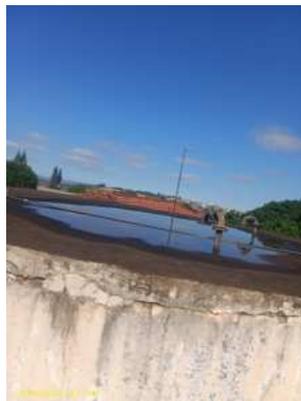
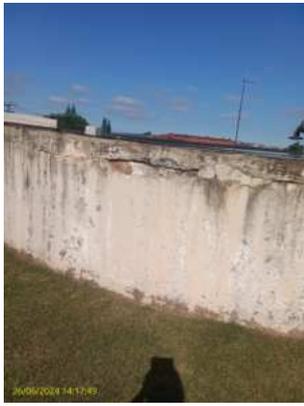
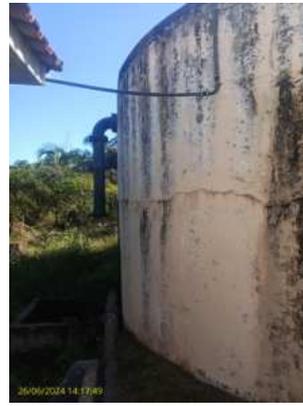
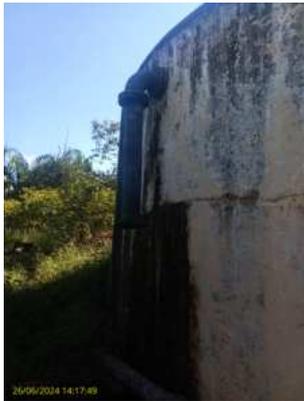
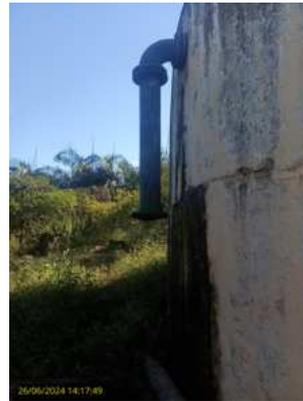
[7.5.3] Inexistência de vazamentos aparentes

Possui rachaduras aparentes no reservatório.

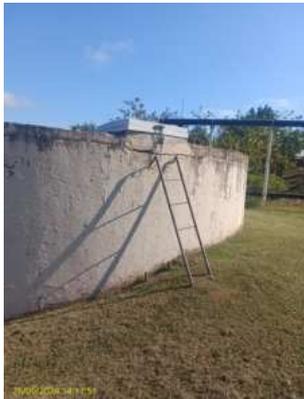
Foto 1

[7.5.4] O reservatório possui guarda-corpos e escadas em situação adequada

Não identificado.

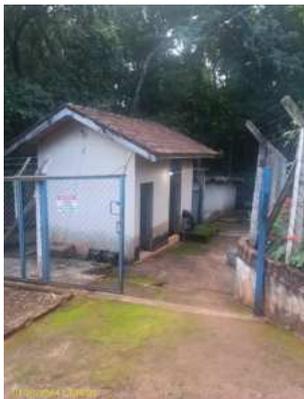
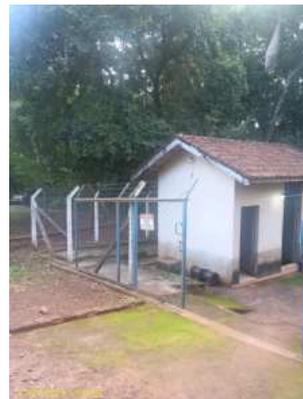
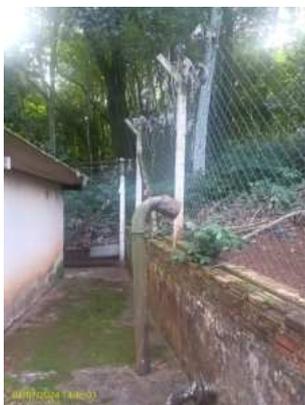
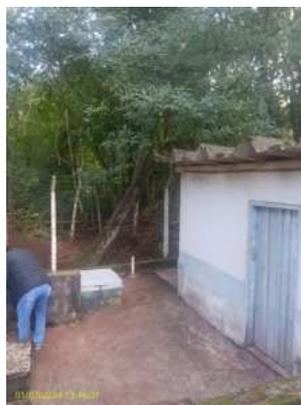
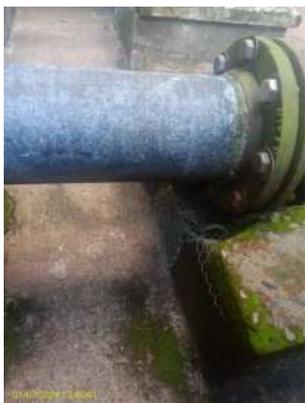
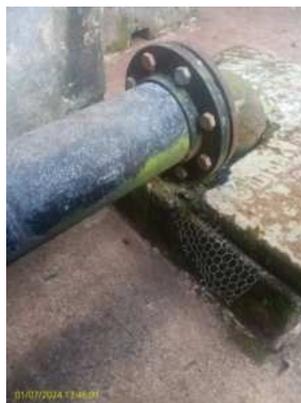
[00] Condições gerais da fiscalização	N/A
[00] Observações	Esses item não foi fiscalizado na última fiscalização.
[7.5.1] A área é isolada (perímetro de segurança)	Conforme

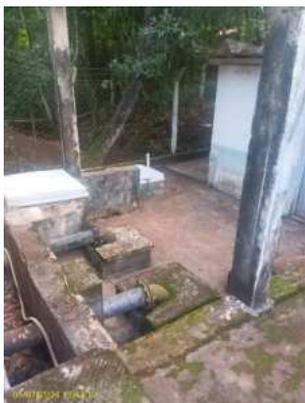
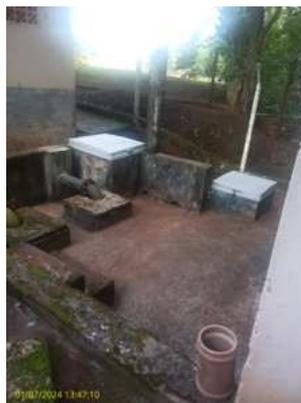
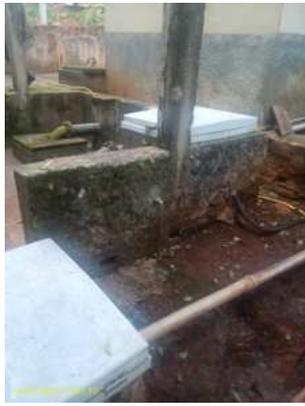
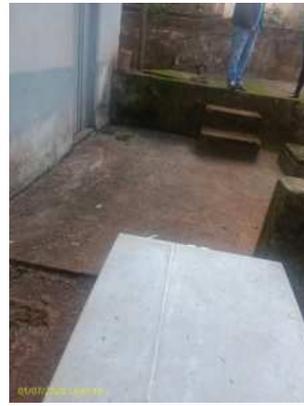
[7.5.3] Inexistência de vazamentos aparentes

Conforme

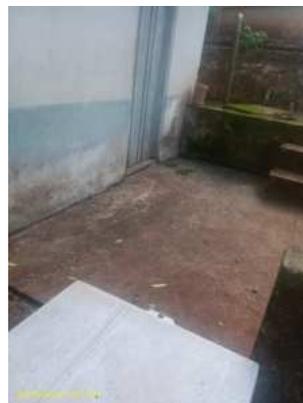
Foto 2

[7.5.14] Reservatório está em boas condições de uso Não Conforme

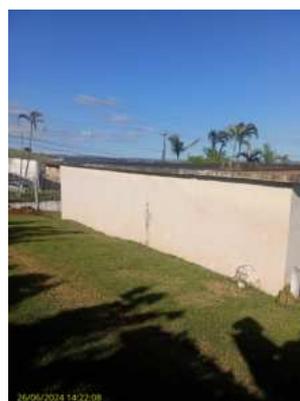
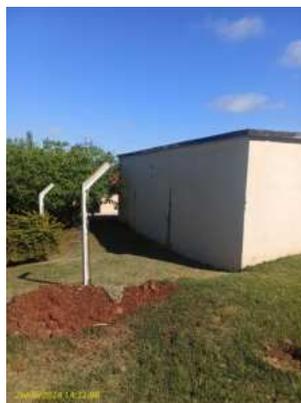
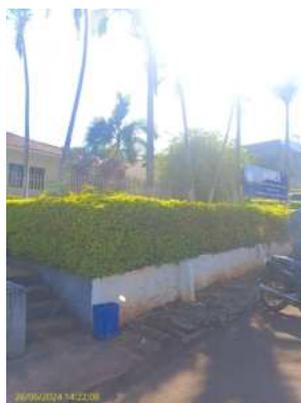
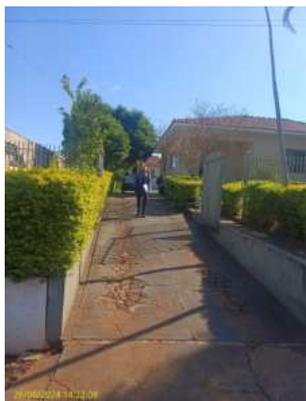
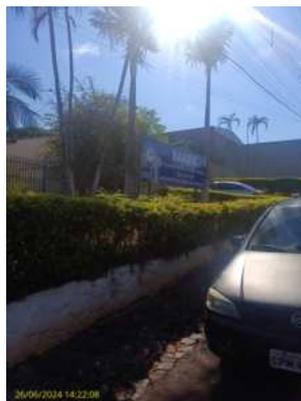
[00] Condições gerais da fiscalização	N/A
[00] Observações	Esses item não foi fiscalizado na última fiscalização.
[7.5.1] A área é isolada (perímetro de segurança)	Não Conforme

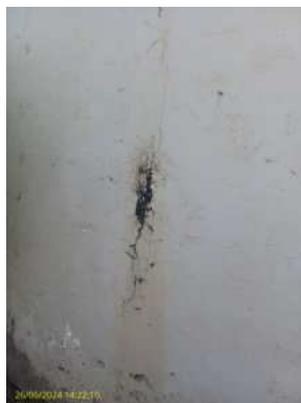
Foto 2

[7.5.3] Inexistência de vazamentos aparentes

Não Conforme

[7.5.3] Observações

Possui rachaduras na estrutura.

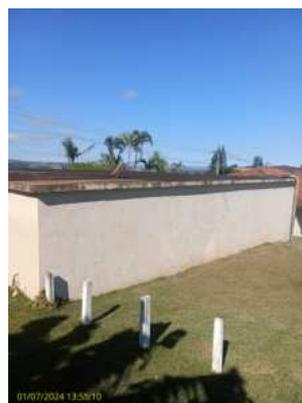
Foto 2

[7.5.7] Observações	Esses item não foi fiscalizado na última fiscalização.
[7.5.8] Há telas de proteção contra entrada de insetos e pequenos animais nas tubulações de ventilação	N/A
[7.5.8] Observações	Esses item não foi fiscalizado na última fiscalização.
[7.5.9] Extravasor está adequado	N/A
[7.5.9] Observações	Esses item não foi fiscalizado na última fiscalização.
[7.5.10] Ventilação está adequada	N/A
[7.5.10] Observações	Esses item não foi fiscalizado na última fiscalização.
[7.5.11] Instalação hidráulica é adequada e está em boas condições	N/A
[7.5.11] Observações	Esses item não foi fiscalizado na última fiscalização.
[7.5.12] Há medidor de nível. E é feito acompanhamento e anotação	Não Conforme
[7.5.12] Observações	Não identificado.
[7.5.13] A limpeza e desinfecção do reservatório é feita com a frequência e maneira adequada	Não Conforme
[7.5.13] Observações	Não identificado.
[7.5.14] Reservatório está em boas condições de uso	Não Conforme

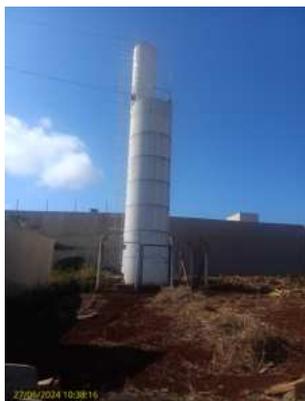
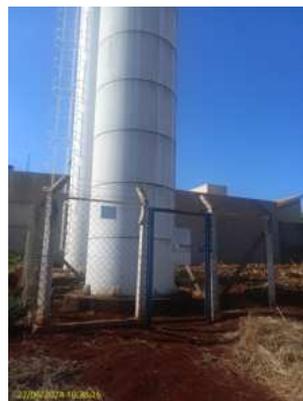
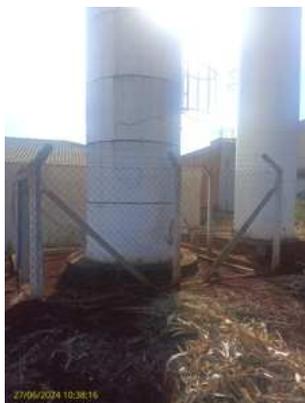
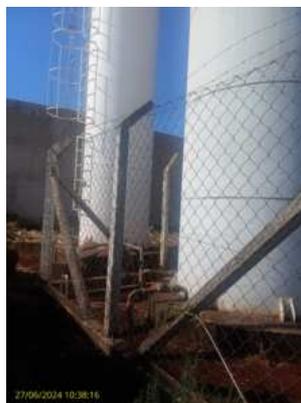
[00] Condições gerais da fiscalização	N/A
[00] Observações	Esses item não foi fiscalizado na última fiscalização.
[7.5.1] A área é isolada (perímetro de segurança)	Não Conforme

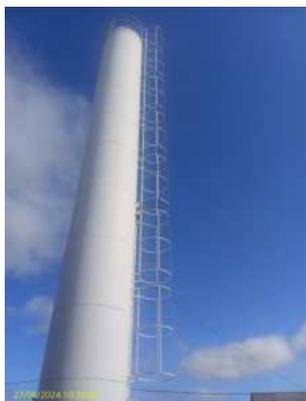
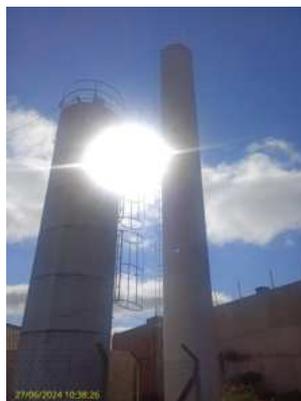
[7.5.4] O reservatório possui guarda-corpos e escadas em situação adequada

Não identificado.

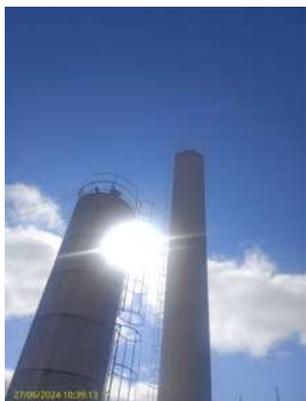
Foto 1

[7.5.15] O reservatório elevado possui pára-raios instalados

Não identificado.

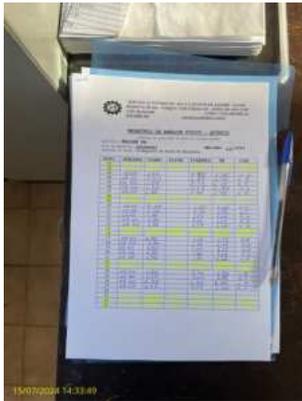
Foto 1

[7.4.5] É realizado o controle de parâmetros mínimos do processo (Cloro Residual Livre, Fluoreto e Turbidez)

Conforme

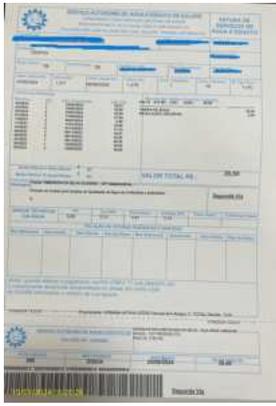
Foto 1

[2.3.1] Observações	Esses item não foi fiscalizado na última fiscalização.
[2.3.2] Há informações quanto ao prazo para atendimento de cada solicitação	N/A
[2.3.2] Observações	Esses item não foi fiscalizado na última fiscalização.
[2.4.1] Há sistema de faturamento próprio	Não Conforme
[2.4.1] Observações	Não possuem um sistema próprio e ainda utilizam processos manuais.
