Relatório de Fiscalização 028/2025

RELATÓRIO TÉCNICO DE FISCALIZAÇÃO DE ACOMPANHAMENTO DO ESGOTAMENTO SANITÁRIO E ABASTECIMENTO DE ÁGUA DO MUNICÍPIO DE TERRA RICA - PR

SAMAE- Terra Rica - PR

Maringá, Junho de 2025

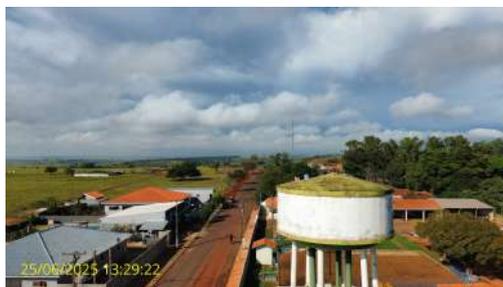
Foto 1

[7.5.3] Observações	Foram identificados manchas de vazamento conforme as imagens 01, 05 e 06 do item considerações gerais
[7.5.4] O reservatório possui guarda-corpos e escadas em situação adequada	Conforme
[7.5.4] Observações	Conforme a imagem 10 do item considerações gerais
[7.5.7] As tampas de inspeção estão em boas condições	Conforme
[7.5.7] Observações	Conforme as imagens 07, 08 e 09 do item considerações gerais
[7.5.12] Há medidor de nível. E é feito acompanhamento e anotação	Conforme
[7.5.12] Observações	Conforme a imagem 11 e 12 do item considerações gerais
[7.5.13] A limpeza e desinfecção do reservatório é feita com a frequência e maneira adequada	Não Conforme
[7.5.13] Observações	Não apresentado laudos
[7.5.14] Reservatório está em boas condições de uso	Não Conforme
[7.5.14] Observações	A estrutura do reservatório apresenta vazamentos que devem ser corrigidos para que o mesmo esteja em boas condições de uso, conforme as imagens 01, 05 e 06 do item considerações gerais

- Foi identificado vazamentos no RAP 01 da sede, é importante que o reparo seja feito, e que a impermeabilização dos reservatórios seja sempre feita por empresa com responsável técnico que possua registro no CREA;
- Os reservatórios elevados não possuem guarda corpo, ressaltamos que o guarda corpo principalmente em reservatórios elevados garantem a segurança dos operadores;
- É recomendado que seja feito anualmente a limpeza do reservatório, a mesma pode ser feita por uma empresa especializada e devem ser apresentados laudos, ou pelo proprio SAMAE que precisa apresentar imagens, e um documento assinado pelo diretor e responsável técnico;
