**RELATÓRIO TÉCNICO DE FISCALIZAÇÃO DE
ACOMPANHAMENTO**

Nº 47/2023

Secretaria Municipal de Água e Esgoto Mercedes- SEMAE

MARÇO/2024

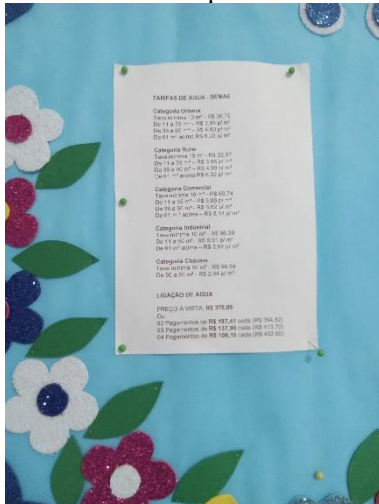
Não ocorre disponibilidade das informações básicas aos usuários	Art. 6º, caput, VI da Lei Federal nº 13.460/2017	✓		Foto 05
Não existe registro de atendimento (tipo se solicitação, data, etc.)	Art. 6º, caput, III da Lei Federal nº 13.460/2017	✓		Foto 06
Não comunicar ao ORCISPAR situações de emergência que possam ocasionar interrupção na prestação de serviços ou causem transtornos à população.	Art. 40, caput, I da Lei Federal nº 11.445/2007	✓		Foto 11
Não possuir registro de reclamações e/ou solicitações dos usuários	Art. 15, caput, da Lei Federal nº 13.460/2017		✓	Não apresentado
ESTRUTURA FÍSICA	REFERÊNCIA LEGAL	SITUAÇÃO		REGISTRO
		CORRIGIDO	NÃO CORRIGIDO	
Localização e acessibilidade das unidades do prestador não são boas	Art. 5º, caput, X da Lei Federal nº 13.460/2017		✓	Foto 10 (Banheiro sem acessibilidade)
		SITUAÇÃO		REGISTRO

Foto 5 – Tarifas quadro de aviso

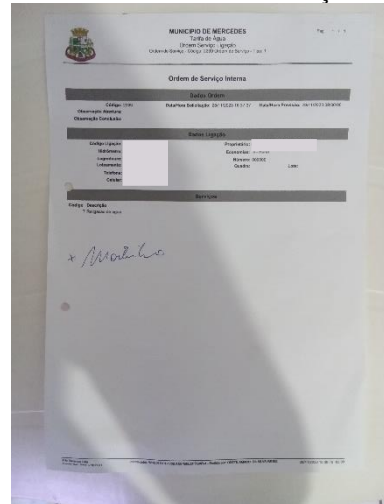
Não fornecer número do protocolo ou ordem de serviço	Art. 6º, caput, III da Lei Federal nº 13.460/2017	✓		Foto 06 (entregue uma cópia da ordem de serviço ao usuário)
Não manter o registro atualizado das reclamações e solicitações do usuário	Art. 6º, caput, III da Lei Federal nº 13.460/2017		✓	Não apresentado
Não fornecer ao usuário a declaração anual de débitos	Art. 1º da Lei Federal nº 12.007/2009	✓		Emitida pelo sistema
Não dispor de estrutura adequada de atendimento aos usuários	Art. 5º, caput, X da Lei Federal nº 13.460/2017		✓	Foto 10 (Banheiro sem acessibilidade)
Não dar publicidade da tabela de preços públicos	Art. 6º, caput, VI da Lei Federal nº 13.460/2017	✓		Foto 05 e 13
Não realizar aferição de hidrômetros	Conforme regulamento aplicável ao prestador		✓	Não identificado
Não oferecer opções de datas de vencimento da fatura	Conforme regulamento aplicável ao prestador		✓	Até o momento não há essa opção

Foto 6 – Ordem de serviço

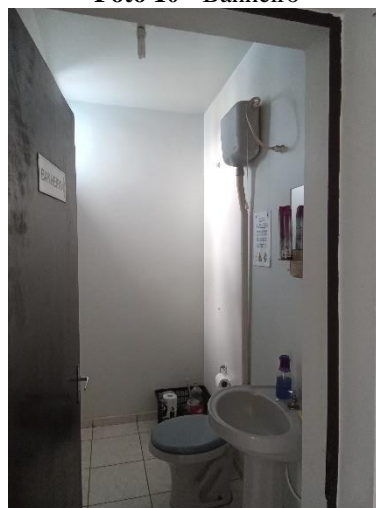
Foto 10 - Banheiro

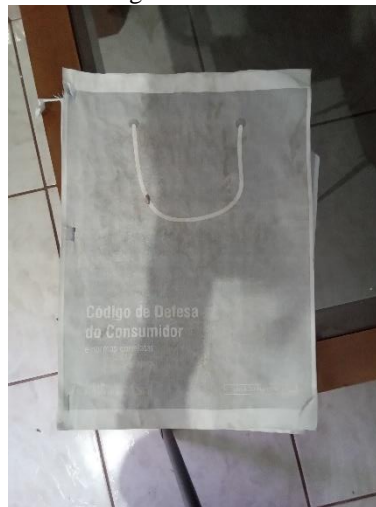
Não disponibilizar Código de Defesa do Consumidor dos serviços no atendimento ao usuário	Art. 1º da Lei Federal nº 12.291/2010	✓		Foto 12
Não disponibilizar ao ORCISPAR relatório contendo informações sobre o número de reclamações, agrupadas mensalmente por motivo	Art. 15, caput, I do Decreto Federal nº 7.217/2010		✓	Não apresentado

Foto 12 – Código de defesa do consumidor

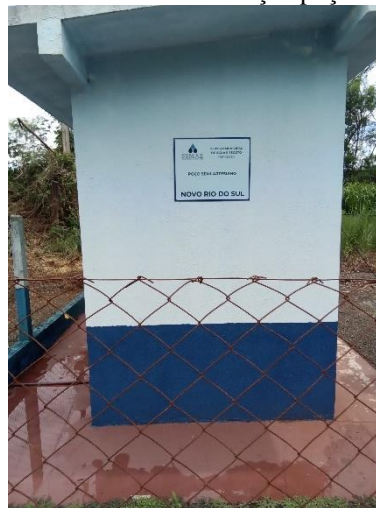
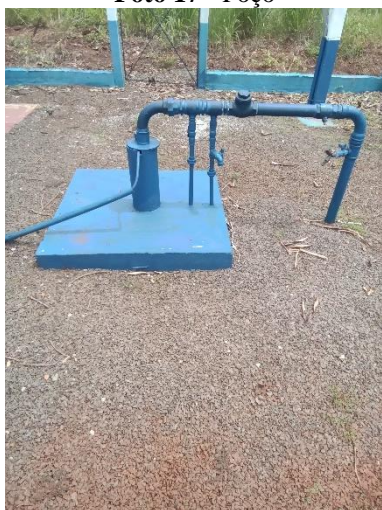
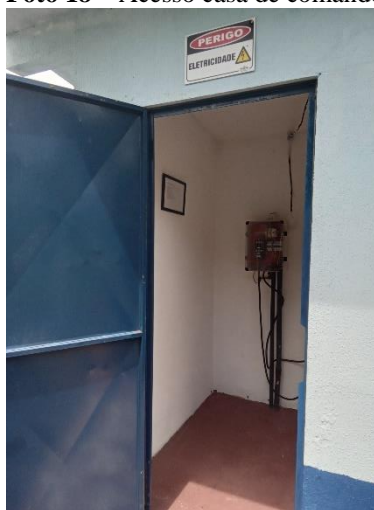
Inexistência de diagrama unifilar atualizado no quadro com especificações do sistema de aterramento	Art 10.2.3 da NR10 e art 6.4 da NBR 5419/2001		✓	Não identificado
Ausência de manutenção, limpeza, conservação e segurança	Normas e procedimentos técnicos pertinentes	✓		Fotos 15 a 18 (devido a obras na vizinhança a cerca foi derrubada, porém o conserto já está programado)
Inexistência de Relatório Operacional	Item 3.1.3 Manual de Fiscalização ORCIPAR		✓	Não apresentado
Ausência de medição de nível	Art 4.2 da NBR da NBR 12.212/1992		✓	Não apresentado
Inexistência de horímetro em funcionamento	NBR 12.212/1992		✓	Não identificado
Inexistência de bomba reserva à disposição	NBR 12.212/1992		✓	Não identificado
Não é realizada limpeza periódica do poço	NBR 12.212/1992		✓	Não apresentado

Foto 15 – Acesso poço Novo Rio do Sul

Foto 16 – Identificação poço

Foto 17 - Poço

Foto 18 – Acesso casa de comando

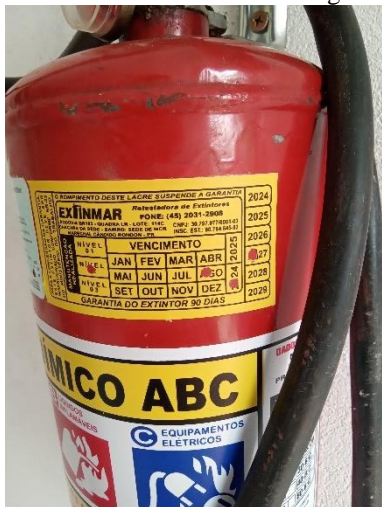
CAPTAÇÃO NOVO RIO DO SUL				
EXISTÊNCIA DO CADASTRO DE INFORMAÇÕES	REFERÊNCIA LEGAL	SITUAÇÃO		REGISTRO
		CORRIGIDO	NÃO CORRIGIDO	
Ausência de extintor	Art. 10.9 da NR 10, art 23.1 da NR 23 e Art 5.2.1.1 da NPT 021/2014 do Corpo de Bombeiros do Paraná	✓		Fotos 19 e 21
Ausência de identificação da área (conforme outorga IAT)	Art. 2º, XI da Lei Federal 11.445/07	✓		Foto 16 (ver identificação para o poço)
Ausência de monitoramento dos parâmetros de qualidade de água	Portaria GM/SM 5/2017 alterada pela GM/SM 888/2021	✓		Análises - Anexo 06
Ausência de macromedidor	Art 4.2 da NBR da NBR 12.212/1992		✓	Foto 17
As instalações elétricas não são adequadas	NBR 5410/1997 e NBR 5410/1997	✓		Foto 20
Inexistência de registros das manutenções realizadas no quadro e demais itens pertencentes a parte elétrica	NBR 5419/2001 e NBR 5410/1997		✓	Não apresentado

Foto 21 – Extintor validade vigente

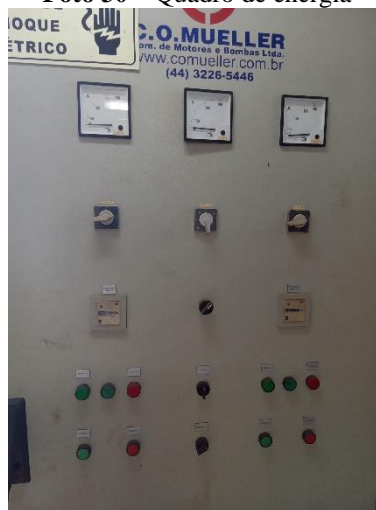
Ausência de medição de nível	Art 4.2 da NBR da NBR 12.212/1992		✓	Não identificado
Inexistência de horímetro em funcionamento	NBR 12.212/1992	✓		Foto 30

Foto 30 – Quadro de energia

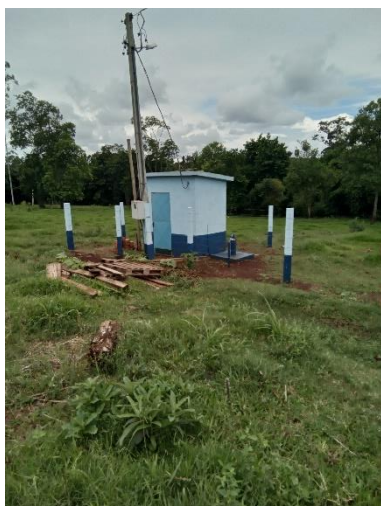
CAPTAÇÃO FORQUILHA				
EXISTÊNCIA DO CADASTRO DE INFORMAÇÕES	REFERÊNCIA LEGAL	SITUAÇÃO		REGISTRO
		CORRIGIDO	NÃO CORRIGIDO	
A área não está devidamente cercada	Art. 2º, XI da Lei Federal 11.445/07		✓	Fotos 31 e 38
Ausência de identificação da área (conforme outorga IAT)	Art. 2º, XI da Lei Federal 11.445/07		✓	Foto 31
Ausência de tomada de água para coleta de água bruta	Art. 4.2 da NBR 12.212/1992	✓		Foto 32
Ausência de monitoramento dos parâmetros de qualidade de água	Portaria GM/SM 5/2017 alterada pela GM/SM 888/2021	✓		Analises Anexo 06
As instalações elétricas não são adequadas	NBR 5410/1997 e NBR 5410/1997	✓		Fotos 35 e 36
Inexistência de registros das manutenções realizadas no quadro e demais itens pertencentes a parte elétrica	NBR 5419/2001 e NBR 5410/1997		✓	Não identificado
Inexistência de diagrama unifilar atualizado no quadro com especificações do sistema de aterramento	Art 10.2.3 da NR10 e art 6.4 da NBR 5419/2001		✓	Não identificado

Foto 31 – Acesso poço Forquilha

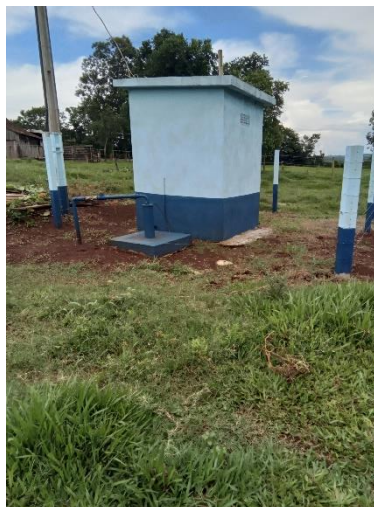
Inexistência de Relatório Operacional	Item 3.1.3 Manual de Fiscalização ORCIPAR		✓	Não apresentado
Ausência de medição de nível	Art 4.2 da NBR da NBR 12.212/1992		✓	Não identificado
Existência potenciais fontes de contaminação próximo a captação	Lei Estadual 12.726/1999	✓		Foto 38 (sem cercamento)
Não é realizada limpeza periódica do poço	NBR 12.212/1992		✓	Não apresentado
Existem animais habitando ou transitando na área	Normas e procedimentos técnicos pertinentes		✓	Foto 38 (sem cercamento)

Foto 38 – Cercamento incompleto (falta alambrado e portão)

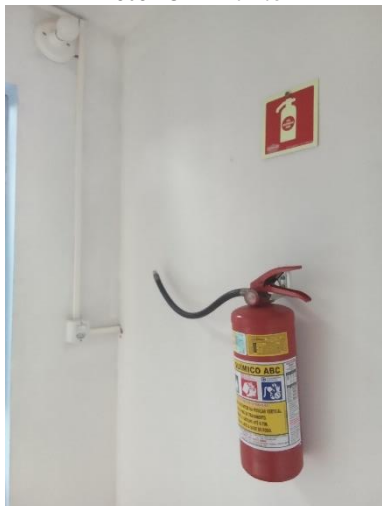
CAPTAÇÃO LINHA GRUTA				
EXISTÊNCIA DO CADASTRO DE INFORMAÇÕES	REFERÊNCIA LEGAL	SITUAÇÃO		REGISTRO
		CORRIGIDO	NÃO CORRIGIDO	
Ausência de extintor	Art. 10.9 da NR 10, art 23.1 da NR 23 e Art 5.2.1.1 da NPT 021/2014 do Corpo de Bombeiros do Paraná	✓		Fotos 43 e 44
Ausência de identificação da área (conforme outorga IAT)	Art. 2º, XI da Lei Federal 11.445/07	✓		Foto 41
Ausência de monitoramento dos parâmetros de qualidade de água	Portaria GM/SM 5/2017 alterada pela GM/SM 888/2021	✓		Analises Anexo 06
Ausência de macromedidor	Art 4.2 da NBR da NBR 12.212/1992		✓	Foto 40
As instalações elétricas não são adequadas	NBR 5410/1997 e NBR 5410/1997		✓	Fotos 45 e 46 (verificar aterramento)
As instalações elétricas não estão em bom estado de conservação	NBR 5410/1997 e NBR 5410/1997		✓	Fotos 45 e 46
Inexistência de registros das manutenções realizadas no	NBR 5419/2001 e NBR 5410/1997		✓	Não identificado

Foto 43 - Extintor

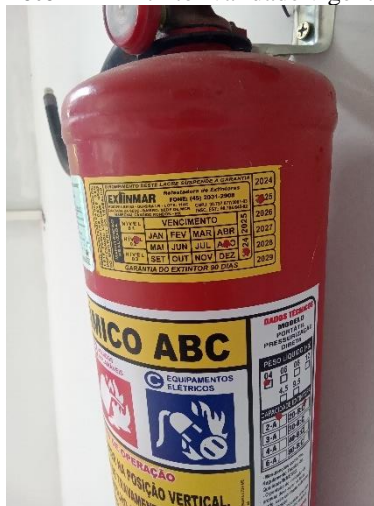
Foto 44 – Extintor validade vigente

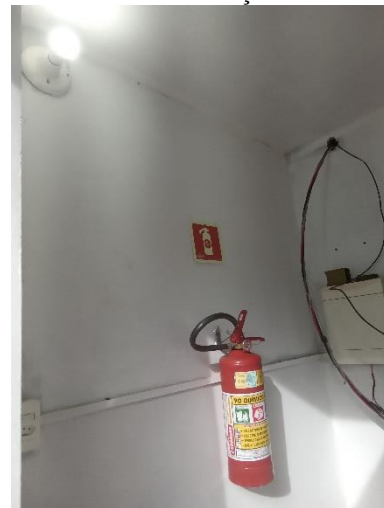
CAPTAÇÃO GLEBA				
EXISTÊNCIA DO CADASTRO DE INFORMAÇÕES	REFERÊNCIA LEGAL	SITUAÇÃO		REGISTRO
		CORRIGIDO	NÃO CORRIGIDO	
Ausência de extintor	Art. 10.9 da NR 10, art 23.1 da NR 23 e Art 5.2.1.1 da NPT 021/2014 do Corpo de Bombeiros do Paraná	✓		Fotos 50 e 51
Ausência de macromedidor	Art 4.2 da NBR da NBR 12.212/1992		✓	Foto 49
As instalações elétricas não são adequadas	NBR 5410/1997 e NBR 5410/1997		✓	Fotos 52 e 53 24 (verificar normativa para o identificação poço e DPS)
As instalações elétricas não estão em bom estado de conservação	NBR 5410/1997 e NBR 5410/1997	✓		Fotos 52 e 53
Inexistência de registros das manutenções realizadas no quadro e demais itens pertencentes a parte elétrica	NBR 5419/2001 e NBR 5410/1997		✓	Não identificado
Inexistência de registros das manutenções realizadas no quadro e demais itens pertencentes a parte elétrica	NBR 5419/2001 e NBR 5410/1997		✓	Não identificado
Inexistência de diagrama unifilar atualizado no quadro com especificações do sistema de aterramento	Art 10.2.3 da NR10 e art 6.4 da NBR 5419/2001		✓	Não identificado

Foto 50 – Extintor e iluminação casa de comando

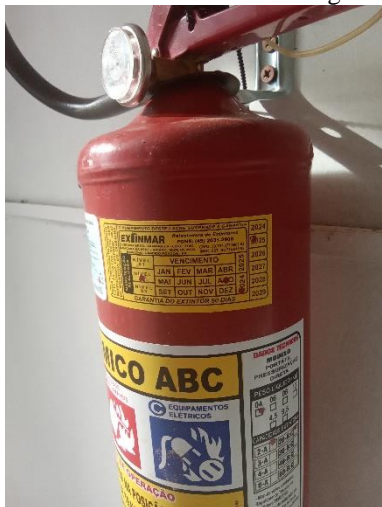
Foto 51 – Extintor validade vigente

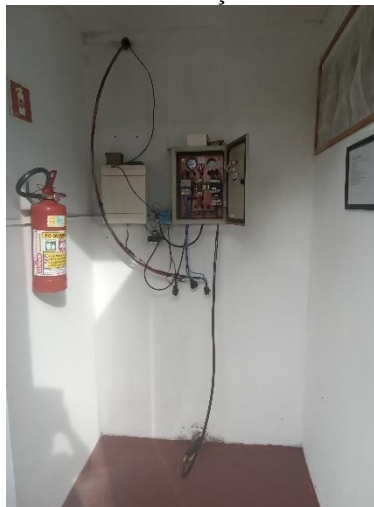
As instalações não estão em bom estado de conservação.	NBR 5674/1999	✓		Fotos 52 e 53
Falta de registros de manutenções na casa de comando	NBR 15.575/2021		✓	Não identificado
Inexistência de Relatório Operacional	Item 3.1.3 Manual de Fiscalização ORCIPAR		✓	Não identificado
Ausência de medição de nível	Art 4.2 da NBR da NBR 12.212/1992		✓	Não identificado
Inexistência de horímetro em funcionamento	NBR 12.212/1992		✓	Não identificado
Não é realizada limpeza periódica do poço	NBR 12.212/1992		✓	Não apresentado

Foto 52 – Instalações elétricas

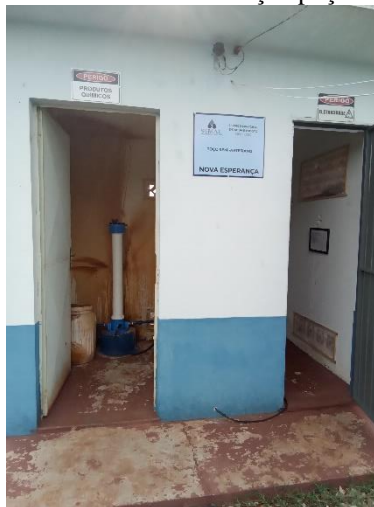
CAPTAÇÃO NOVA ESPERANÇA				
EXISTÊNCIA DO CADASTRO DE INFORMAÇÕES	REFERÊNCIA LEGAL	SITUAÇÃO		REGISTRO
		CORRIGIDO	NÃO CORRIGIDO	
Ausência de extintor	Art. 10.9 da NR 10, art 23.1 da NR 23 e Art 5.2.1.1 da NPT 021/2014 do Corpo de Bombeiros do Paraná	✓		Fotos 58 e 59
Ausência de identificação da área (conforme outorga IAT)	Art. 2º, XI da Lei Federal 11.445/07	✓		Foto 55
Ausência de tomada de água para coleta de água bruta	Art. 4.2 da NBR 12.212/1992	✓		Foto 56

Foto 55 – Identificação poço

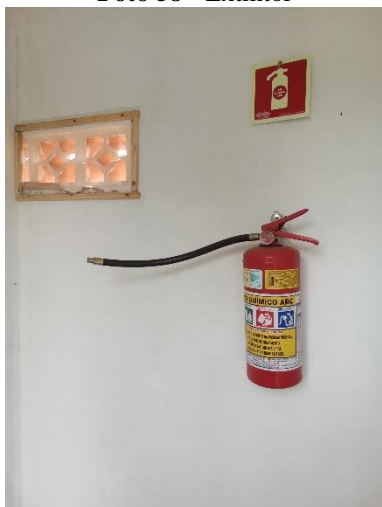
Foto 58 - Extintor

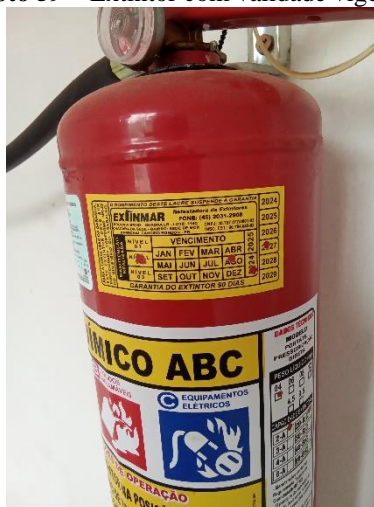
Foto 59 – Extintor com validade vigente

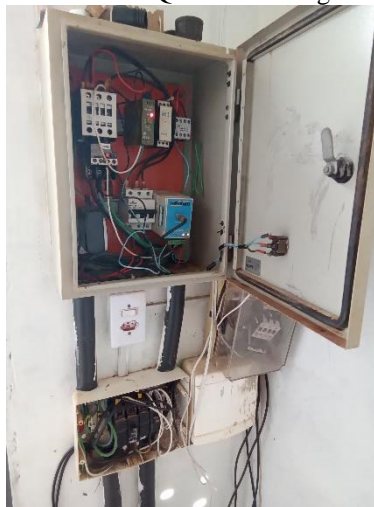
Ausência de monitoramento dos parâmetros de qualidade de água	Portaria GM/SM 5/2017 alterada pela GM/SM 888/2021	✓		Analises Anexo 06
Ausência de macromedidor	Art 4.2 da NBR da NBR 12.212/1992		✓	Foto 56
As instalações elétricas não são adequadas	NBR 5410/1997 e NBR 5410/1997		✓	Foto 61 24 (verificar normativa para o identificação poço e DPS)
Inexistência de registros das manutenções realizadas no quadro e demais itens pertencentes a parte elétrica	NBR 5419/2001 e NBR 5410/1997		✓	Não identificado
Inexistência de diagrama unifilar atualizado no quadro com especificações do sistema de aterramento	Art 10.2.3 da NR10 e art 6.4 da NBR 5419/2001		✓	Não identificado
Falta de registros de manutenções na casa de comando	NBR 15.575/2021		✓	Não identificado
Ausência de manutenção, limpeza, conservação e segurança	Normas e procedimentos técnicos pertinentes	✓		Fotos 54 a 61
Inexistência de Relatório Operacional	Item 3.1.3 Manual de Fiscalização ORCIPAR		✓	Não identificado

Foto 61 – Quadro de energia

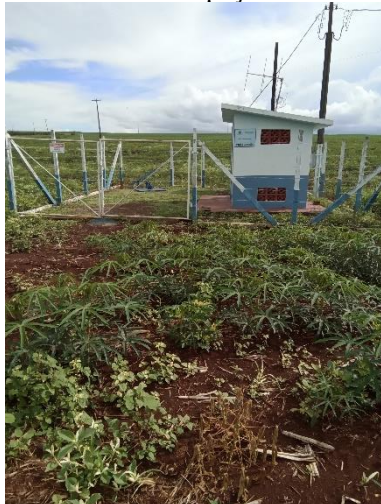
CAPTAÇÃO TRÊS IRMÃS				
EXISTÊNCIA DO CADASTRO DE INFORMAÇÕES	REFERÊNCIA LEGAL	SITUAÇÃO		REGISTRO
		CORRIGIDO	NÃO CORRIGIDO	
As instalações não estão em bom estado de conservação	NBR 5674/1999	✓		Fotos 62 a 67
Ausência de extintor	Art. 10.9 da NR 10, art 23.1 da NR 23 e Art 5.2.1.1 da NPT 021/2014 do Corpo de Bombeiros do Paraná	✓		Foto 68
Ausência de macromedidor	Art 4.2 da NBR da NBR 12.212/1992		✓	Foto 65
As instalações elétricas não são adequadas	NBR 5410/1997 e NBR 5410/1997		✓	Fotos 70 e 71 24 (verificar normativa para o identificação poço e DPS)
Inexistência de registros das manutenções realizadas no quadro e demais itens pertencentes a parte elétrica	NBR 5419/2001 e NBR 5410/1997		✓	Não identificado
Inexistência de diagrama unifilar atualizado no quadro com especificações do sistema de aterramento	Art 10.2.3 da NR10 e art 6.4 da NBR 5419/2001		✓	Não identificado
As instalações não estão em bom estado de conservação.	NBR 5674/1999	✓		Fotos 62 a 67

Ausência de manutenção, limpeza, conservação e segurança	Normas e procedimentos técnicos pertinentes	✓		Fotos 62 a 67
Inexistência de Relatório Operacional	Item 3.1.3 Manual de Fiscalização ORCIPAR		✓	Não apresentado
Ausência de medição de nível	Art. 4.2 da NBR da NBR 12.212/1992		✓	Não identificado
A espessura da laje de proteção é inferior a 15 cm	NBR 12.244/2006	✓		Foto 64
Inexistência de horímetro em funcionamento	NBR 12.212/1992		✓	Não identificado

Foto 62 – Acesso poço Três Irmãs

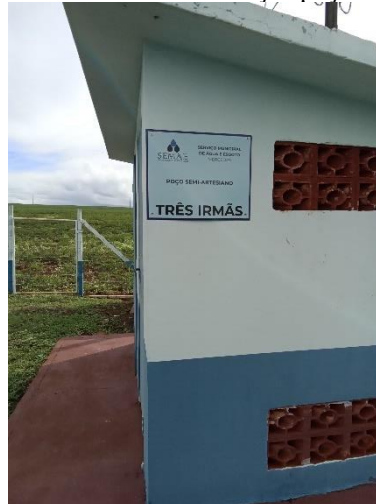
Foto 63 – Identificação poço

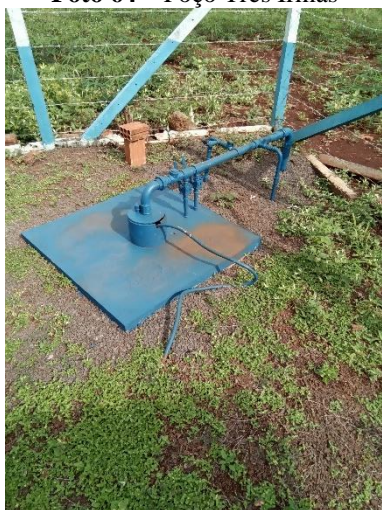
Foto 64 – Poço Três Irmãs

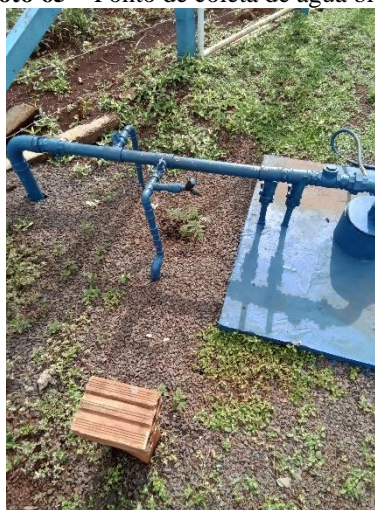
Foto 65 – Ponto de coleta de água bruta

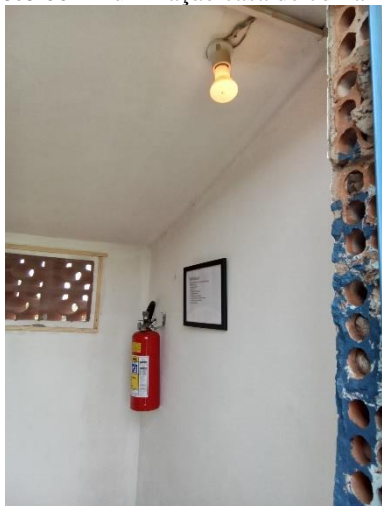
Foto 66 – Iluminação casa de comando

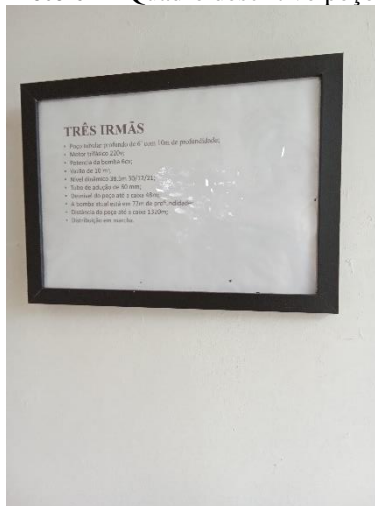
Foto 67 – Quadro descritivo poço

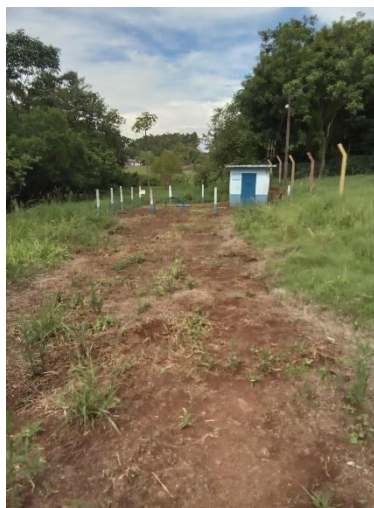
CAPTAÇÃO NOVA GUAÇU				
EXISTÊNCIA DO CADASTRO DE INFORMAÇÕES	REFERÊNCIA LEGAL	SITUAÇÃO		REGISTRO
		CORRIGIDO	NÃO CORRIGIDO	
Ausência de identificação da área (conforme outorga IAT)	Art. 2º, XI da Lei Federal 11.445/07	✓		Foto 74
Ausência de macromedidor	Art 4.2 da NBR da NBR 12.212/1992	✓		Foto 76
Inexistência de registros das manutenções realizadas no quadro e demais itens pertencentes a parte elétrica	NBR 5419/2001 e NBR 5410/1997		✓	Não identificado
Inexistência de diagrama unifilar atualizado no quadro com especificações do sistema de aterramento	Art 10.2.3 da NR10 e art 6.4 da NBR 5419/2001		✓	Não identificado
Falta de registros de manutenções na casa de comando	NBR 15.575/2021		✓	Não identificado
Ausência de manutenção, limpeza, conservação e segurança	Normas e procedimentos técnicos pertinentes	✓		Fotos 73 a 79
Inexistência de Relatório Operacional	Item 3.1.3 Manual de Fiscalização ORCIPAR		✓	Não apresentado

Foto 73 – Cercamento poço

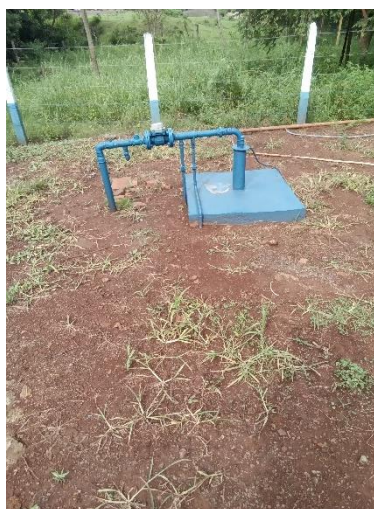
Inexistência de laje de proteção ao redor do poço	NBR 12.244/2006	✓		Foto 75
Inexistência de horímetro em funcionamento	NBR 12.212/1992		✓	Não identificado
Inexistência de bomba reserva à disposição	NBR 12.212/1992		✓	Não identificado
Não é realizada limpeza periódica do poço	NBR 12.212/1992		✓	Não apresentado

Foto 75 – Poço Arroio Guaçu

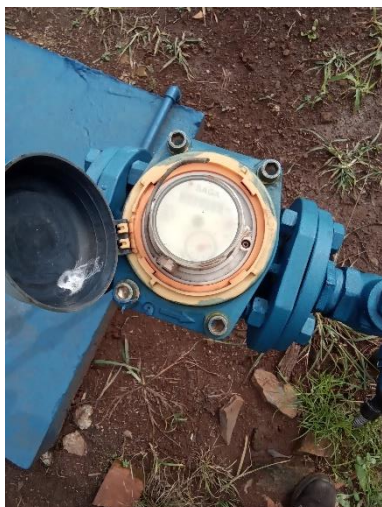
Foto 76 - Macromedidor

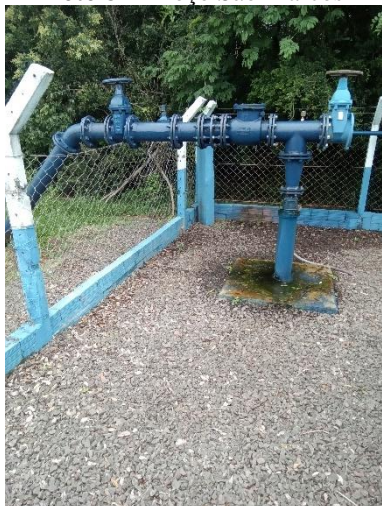
CAPTAÇÃO SÃO MARCOS				
EXISTÊNCIA DO CADASTRO DE INFORMAÇÕES	REFERÊNCIA LEGAL	SITUAÇÃO		REGISTRO
		CORRIGIDO	NÃO CORRIGIDO	
As instalações não estão em bom estado de conservação	NBR 5674/1999	✓		Fotos 80 a 83

Foto 82 – Poço São Marcos

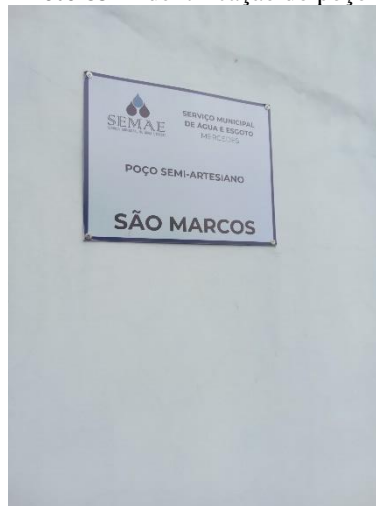
Ausência de extintor	Art. 10.9 da NR 10, art 23.1 da NR 23 e Art 5.2.1.1 da NPT 021/2014 do Corpo de Bombeiros do Paraná	✓		Foto 85
Ausência de identificação da área (conforme outorga IAT)	Art. 2º, XI da Lei Federal 11.445/07	✓		Foto 83 (verificar identificação do poço)
Ausência de tomada de água para coleta de água bruta	Art. 4.2 da NBR 12.212/1992	✓		Fotos 81 e 82
Ausência de macromedidor	Art 4.2 da NBR da NBR 12.212/1992		✓	Fotos 81 e 82
Inexistência de registros das manutenções realizadas no quadro e demais itens pertencentes a parte elétrica	NBR 5419/2001 e NBR 5410/1997		✓	Não identificado
Inexistência de diagrama unifilar atualizado no quadro com especificações do sistema de aterramento	Art 10.2.3 da NR10 e art 6.4 da NBR 5419/2001	✓		Foto 87
Falta de registros de manutenções na casa de comando	NBR 15.575/2021		✓	Não identificado
Ausência de manutenção, limpeza, conservação e segurança	Normas e procedimentos técnicos pertinentes	✓		Fotos 80 a 83

Foto 83 – Identificação do poço

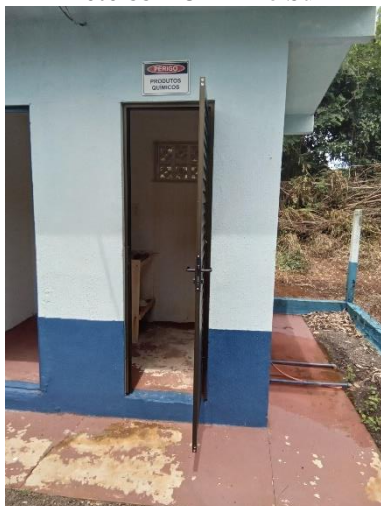
Foto 88 – UTA Rio Sul

UTA SEDE				
EXISTÊNCIA DO CADASTRO DE INFORMAÇÕES	REFERÊNCIA LEGAL	SITUAÇÃO		REGISTRO
		CORRIGIDO	NÃO CORRIGIDO	
A área não é sinalizada (identificando a finalidade)	Art, 2º, XI da Lei Federal 11.445/07	✓		Fotos 106 e 108
As condições de limpeza não são boas	Normas e procedimentos técnicos pertinentes	✓		Fotos 106 a 109
Estocagem inadequada de produtos químico	Normas e procedimentos técnicos pertinentes	✓		Fotos 107 e 109
Ausência de EPIs para os operadores (óculos, luvas, etc.)	NR 15 e Art. 5.18.4 da NBR 13035/1993	✓		Foto 14
Sem registros de manutenções na casa de comando	NBR 15.575/2021		✓	Não identificado
Inexistência de Relatório Operacional	Item 3.1.3 Manual de Fiscalização ORCISPAR		✓	Não apresentado
UTA NOVO RIO SUL				
EXISTÊNCIA DO CADASTRO DE INFORMAÇÕES	REFERÊNCIA LEGAL	SITUAÇÃO		REGISTRO
		CORRIGIDO	NÃO CORRIGIDO	
A área não é sinalizada (identificando a finalidade)	Art, 2º, XI da Lei Federal 11.445/07	✓		Foto 88

Ausência de manutenção, limpeza, conservação e segurança	Normas e procedimentos técnicos pertinentes	✓		Fotos 88 e 89

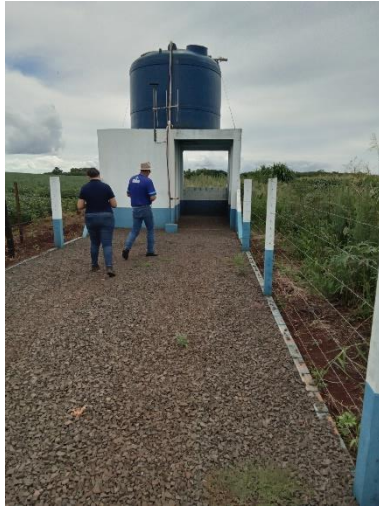
Foto 90 - UTA Novo Horizonte

Inexistência de Relatório Operacional	Item 3.1.3Manual de Fiscalização ORCISPAR		✓	Não apresentado
UTA NOVO HORIZONTE				
EXISTÊNCIA DO CADASTRO DE INFORMAÇÕES	REFERÊNCIA LEGAL	SITUAÇÃO		REGISTRO
		CORRIGIDO	NÃO CORRIGIDO	
A área não é isolada (perímetro de segurança)	NBR 12.216/1992		✓	Foto 90
A área não é sinalizada (identificando a finalidade)	Art, 2º, XI da Lei Federal 11.445/07		✓	Foto 91
Ausência de manutenção, limpeza, conservação e segurança	Normas e procedimentos técnicos pertinentes	✓		Foto 92 e 93
Inexistência de Relatório Operacional	Item 3.1.3Manual de Fiscalização ORCISPAR		✓	Não identificado
UTA LINHA GRUTA				
EXISTÊNCIA DO CADASTRO DE INFORMAÇÕES	REFERÊNCIA LEGAL	SITUAÇÃO		REGISTRO
		CORRIGIDO	NÃO CORRIGIDO	
A área não é sinalizada (identificando a finalidade)	Art, 2º, XI da Lei Federal 11.445/07	✓		Foto 94
Ausência de manutenção, limpeza, conservação e segurança	Normas e procedimentos técnicos pertinentes	✓		Fotos 94 e 95

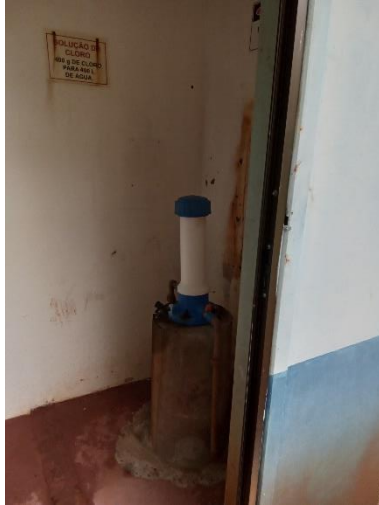
Foto 96 - UTA Arroio Guaçu

A área não é sinalizada (identificando a finalidade)	Art, 2º, XI da Lei Federal 11.445/07	✓		Foto 100
Ausência de manutenção, limpeza, conservação e segurança	Normas e procedimentos técnicos pertinentes	✓		Foto 101
Inexistência de Relatório Operacional	Item 3.1.3Manual de Fiscalização ORCISPAR		✓	Não apresentado
UTA TRÊS IRMÃS				
EXISTÊNCIA DO CADASTRO DE INFORMAÇÕES	REFERÊNCIA LEGAL	SITUAÇÃO		REGISTRO
		CORRIGIDO	NÃO CORRIGIDO	
A área não é sinalizada (identificando a finalidade)	Art, 2º, XI da Lei Federal 11.445/07		✓	Foto 98
Ausência de manutenção, limpeza, conservação e segurança	Normas e procedimentos técnicos pertinentes	✓		Foto 98 e 99
Inexistência de Relatório Operacional	Item 3.1.3Manual de Fiscalização ORCISPAR		✓	Não apresentado
UTA ARROIO GUAÇU				
EXISTÊNCIA DO CADASTRO DE INFORMAÇÕES	REFERÊNCIA LEGAL	SITUAÇÃO		REGISTRO
		CORRIGIDO	NÃO CORRIGIDO	
A área não é sinalizada (identificando a finalidade)	Art, 2º, XI da Lei Federal 11.445/07		✓	Foto 96

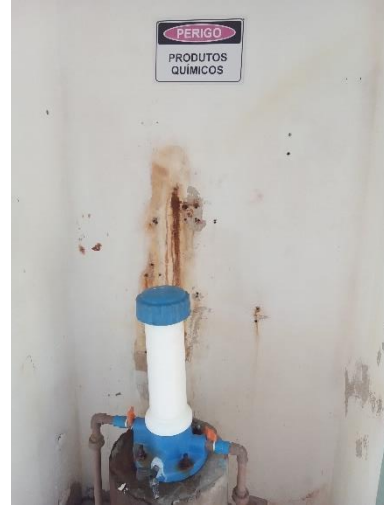
Foto 97 - UTA Arroio Guaçu

As condições de limpeza não são boas	Normas e procedimentos técnicos pertinentes	✓		Foto 97
Ausência de manutenção, limpeza, conservação e segurança	Normas e procedimentos técnicos pertinentes		✓	Foto 97
Inexistência de Relatório Operacional	Item 3.1.3Manual de Fiscalização ORCISPAR		✓	Não apresentado
UTA SÃO MARCOS				
EXISTÊNCIA DO CADASTRO DE INFORMAÇÕES	REFERÊNCIA LEGAL	SITUAÇÃO		REGISTRO
		CORRIGIDO	NÃO CORRIGIDO	
A área não é iluminada	Normas e procedimentos técnicos pertinentes		✓	Fotos 104 e 105
A área não é sinalizada (identificando a finalidade)	Art, 2º, XI da Lei Federal 11.445/07		✓	Foto 104

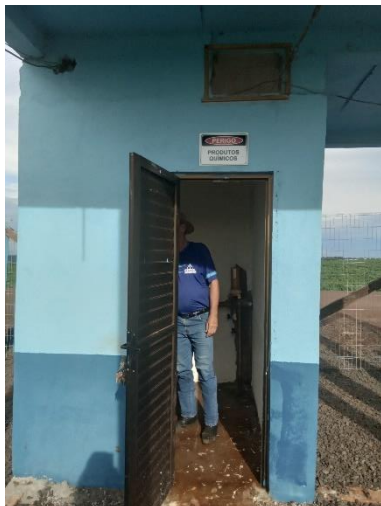
Foto 102 – UTA Gleba

Inexistência de Relatório Operacional	Item 3.1.3Manual de Fiscalização ORCISPAR		✓	Não apresentado
UTA LINHA GLEBA				
EXISTÊNCIA DO CADASTRO DE INFORMAÇÕES	REFERÊNCIA LEGAL	SITUAÇÃO		REGISTRO
		CORRIGIDO	NÃO CORRIGIDO	
A área não é sinalizada (identificando a finalidade)	Art, 2º, XI da Lei Federal 11.445/07	✓		Foto 102
Ausência de manutenção, limpeza, conservação e segurança	Normas e procedimentos técnicos pertinentes	✓		Foto 102 e 103
Inexistência de Relatório Operacional	Item 3.1.3Manual de Fiscalização ORCISPAR		✓	Não apresentado
UTA LINHA NOVA ESPERANÇA				
EXISTÊNCIA DO CADASTRO DE INFORMAÇÕES	REFERÊNCIA LEGAL	SITUAÇÃO		REGISTRO
		CORRIGIDO	NÃO CORRIGIDO

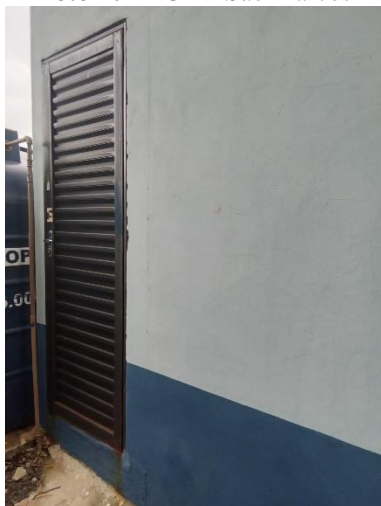
Foto 104 – UTA São Marcos

Ausência de manutenção, limpeza, conservação e segurança	Normas e procedimentos técnicos pertinentes		✓	Fotos 104 e 105
Inexistência de Relatório Operacional	Item 3.1.3 Manual de Fiscalização ORCISPAR		✓	Não apresentado

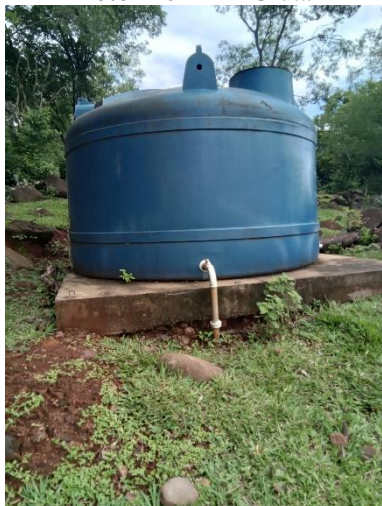
Foto 116 -RAP Gruta

RAP LINHA GRUTA				
EXISTÊNCIA DO CADASTRO DE INFORMAÇÕES	REFERÊNCIA LEGAL	SITUAÇÃO		REGISTRO
		CORRIGIDO	NÃO CORRIGIDO	
A área não é isolada (perímetro de segurança)	Art. 5.16.8 da NBR 12217/1994		✓	Foto 116
A área não é sinalizada (identificando a finalidade)	Art. 2º da Lei Federal 11.445/07		✓	Foto 116
Não há medidor de nível. Não é feito acompanhamento e anotação	Art. 5.15.1 da NBR 12217/1994		✓	Não identificado
Não há macromedição (saída e/ou entrada)	Art. 5.7 da NBR 12217/1994		✓	Não identificado
RAP TRÊS IRMÃS				
EXISTÊNCIA DO CADASTRO DE INFORMAÇÕES	REFERÊNCIA LEGAL	SITUAÇÃO		REGISTRO
		CORRIGIDO	NÃO CORRIGIDO	
A área não é isolada (perímetro de segurança)	Art. 5.16.8 da NBR 12217/1994		✓	Fotos 118, 119 e 120
A área não é sinalizada (identificando a finalidade)	Art. 2º da Lei Federal 11.445/07		✓	Fotos 118, 119 e 120
Não há medidor de nível. Não é feito acompanhamento e anotação	Art. 5.15.1 da NBR 12217/1994		✓	Não identificado

- É necessário realizar o isolamento da área dos reservatórios indicando seu uso para o serviço de abastecimento público;
- Deve haver uma placa com identificação e capacidade do reservatório;
- Observar treinamentos para trabalhos em altura e espaços confinados (treinamentos).
- Os reservatórios elevados devem ter escadas de acesso a cobertura protegidos por guarda-corpo, e no início da escada deve ser previsto um meio de impedir o acesso de pessoas não autorizadas.
- Analisar vida útil das estruturas de concreto e metálicas (NBR's 6118/2003 e 15575/2013).

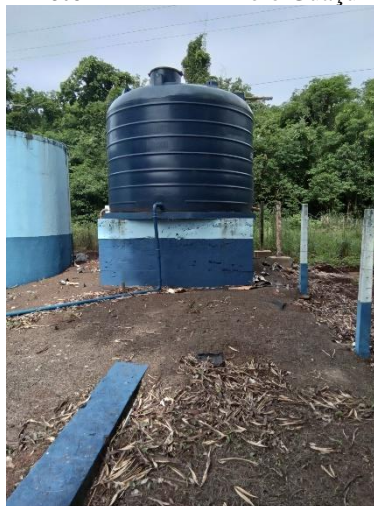
Foto 117 - RAP Arroio Guaçu

Não há macromedição (saída e/ou entrada)	Art. 5.7 da NBR 12217/1994		✓	Não identificado
RAP ARROIO GUAÇU				
EXISTÊNCIA DO CADASTRO DE INFORMAÇÕES	REFERÊNCIA LEGAL	SITUAÇÃO		REGISTRO
		CORRIGIDO	NÃO CORRIGIDO	
A área não é isolada (perímetro de segurança)	Art. 5.16.8 da NBR 12217/1994		✓	Foto 117
A área não é sinalizada (identificando a finalidade)	Art. 2º da Lei Federal 11.445/07		✓	Foto 117
Não há macromedição (saída e/ou entrada)	Art. 5.7 da NBR 12217/1994		✓	Não identificado
RAP SÃO MARCOS				
EXISTÊNCIA DO CADASTRO DE INFORMAÇÕES	REFERÊNCIA LEGAL	SITUAÇÃO		REGISTRO
		CORRIGIDO	NÃO CORRIGIDO	
A área não é sinalizada (identificando a finalidade)	Art. 2º da Lei Federal 11.445/07		✓	Fotos 124 e 125
Não há macromedição (saída e/ou entrada)	Art. 5.7 da NBR 12217/1994		✓	Não identificado
REL BELMONTE				
EXISTÊNCIA DO CADASTRO DE INFORMAÇÕES	REFERÊNCIA LEGAL	SITUAÇÃO		REGISTRO
		CORRIGIDO	NÃO CORRIGIDO	
A área não é isolada (perímetro de segurança)	Art. 5.16.8 da NBR 12217/1994		✓	Fotos 121 e 122

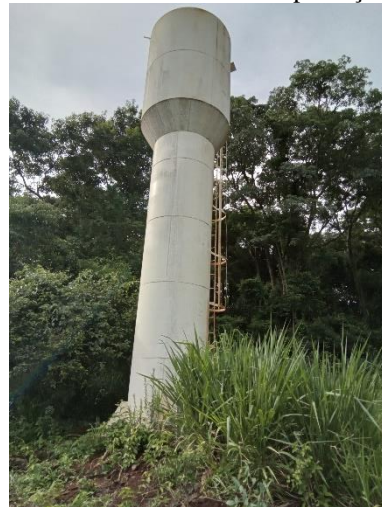
Foto 121 – REL Nova Esperança

A área não é sinalizada (identificando a finalidade)	Art. 2º da Lei Federal 11.445/07		✓	Fotos 121 e 122

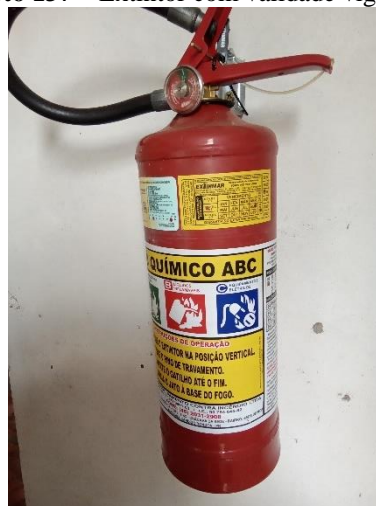
Ausência de extintor	Art. 10.9 da NR 10, art. 23.1 da NR 23 e Art 5.2.1.1 da NPT 021/2014 do Corpo de Bombeiros do Paraná	✓		Foto 137
Sistema não automatizado	Normas e procedimentos técnicos pertinentes		✓	Não identificado
O sistema não é operado à distância	Normas e procedimentos técnicos pertinentes		✓	Não identificado
ELEVATÓRIA SANGA ALEGRE				
EXISTÊNCIA DO CADASTRO DE INFORMAÇÕES	REFERÊNCIA LEGAL	SITUAÇÃO		REGISTRO
		CORRIGIDO	NÃO CORRIGIDO	
Não há iluminação natural	Art 5.11.1 da NBR 12.214/1992		✓	Fotos 138 e 142
A área não é isolada (com perímetro de segurança contra acesso de pessoas não autorizadas e animais)	Art. 2º, XI da Lei Federal 11.445/07	✓		Foto 142
A área não é sinalizada (identificando seu uso para abastecimento público e nome)	Art. 2º, XI da Lei Federal 11.445/07		✓	Fotos 138 e 142
Os equipamentos não estão em bom estado de conservação	Normas e procedimentos técnicos pertinentes		✓	Foto 138

Foto 137 – Extintor com validade vigente

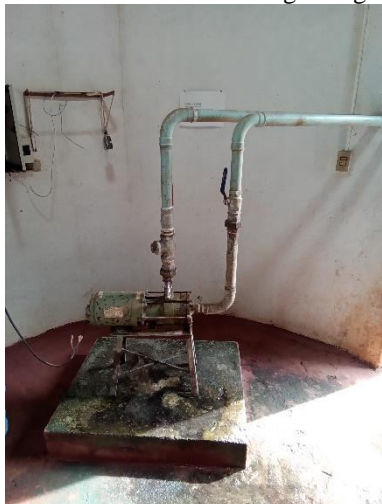
As estruturas não estão em bom estado de conservação	NBR 5674/1999		✓	Fotos 138 e 142
As instalações elétricas não são adequadas	NBR 5410/1997 e NR 10		✓	Fotos 140 e 141 (aterramento e DPS)
Os sinalizadores do quadro de comando não estão funcionando corretamente	NBR 5410/1997 e NR 10		✓	Fotos 140 e 141
Ausência de extintor	Art. 10.9 da NR 10, art. 23.1 da NR 23 e Art 5.2.1.1 da NPT 021/2014 do Corpo de Bombeiros do Paraná	✓		Foto 139
Inexistência de registros de manutenções na casa de comando	NBR 15.575/2021		✓	Não identificado
Ausência de manutenção, limpeza, conservação e segurança	Normas e procedimentos técnicos pertinentes	✓		Foto 142
Inexistência de Relatório Operacional	Item 3.1.3 Manual de Fiscalização ORCISPAR		✓	Não apresentado
Inexistência de horímetro em funcionamento	NBR 12.212/1992		✓	Fotos 140 e 141

Foto 138 – Elevatória Sanga Alegre

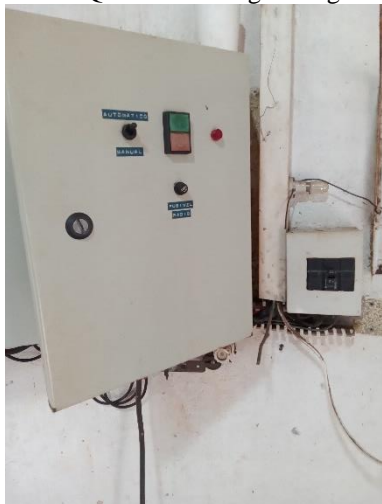
Foto 140 – Quadro de energia Sanga Alegre

- Deve ser realizado aterramento dos quadros de energia (NR 10).
- Deve ser instalado DPS (Dispositivo de Proteção Contra Surtos) nos quadros de energia.
- Recomenda-se uma disposição adequada das fiações nos quadros de comando principalmente nas EEA´s Sanga Alegre e Sede.
- Colocar tela mosquiteira nas aberturas.

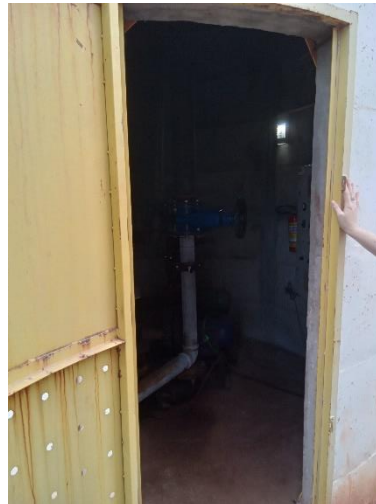
ELEVATÓRIA SEDE				
EXISTÊNCIA DO CADASTRO DE INFORMAÇÕES	REFERÊNCIA LEGAL	SITUAÇÃO		REGISTRO
		CORRIGIDO	NÃO CORRIGIDO	
A área não é sinalizada (identificando seu uso para abastecimento público e nome)	Art. 2º, XI da Lei Federal 11.445/07		✓	Foto 143
Inexistência de registros das manutenções realizadas no quadro e demais itens pertencentes a parte elétrica	NBR 5419/2001 e NBR 5410/1997		✓	Não identificado
Inexistência de diagrama unifilar atualizado no quadro com especificações do sistema de aterramento	Art. 10.2.3 da NR10 e art 6.4 da NBR 5419/2001		✓	Fotos 148 e 149
Ausência de extintor	Art. 10.9 da NR 10, art. 23.1 da NR 23 e Art 5.2.1.1 da NPT 021/2014 do Corpo de Bombeiros do Paraná	✓		Foto 147
Inexistência de registros de manutenções na casa de comando	NBR 15.575/2021		✓	Não identificado
Sistema não automatizado	Normas e procedimentos técnicos pertinentes		✓	Não identificado
O sistema não é operado à distância	Normas e procedimentos técnicos pertinentes		✓	Não identificado

Foto 143 – Acesso elevatória Sede

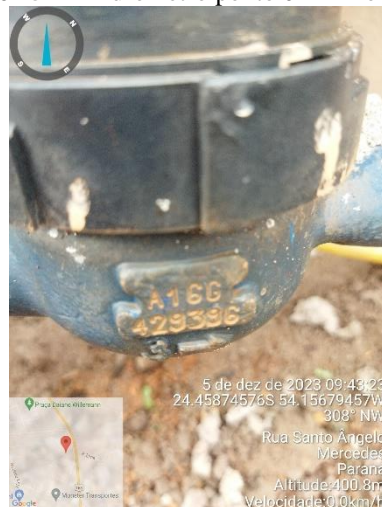
Foto 151 – Hidrômetro ponto 01 - Ano 2016

- Recomendamos a substituição dos hidrômetros com mais de cinco anos de uso (Fotos 151 e 157).
- Elaborar levantamento para controle de redução de perdas. Apresentar relatório assinado pelo diretor e responsável técnico com atribuição;

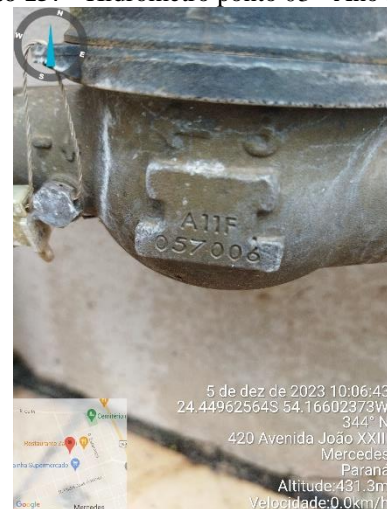
Foto 157 - Hidrômetro ponto 03 - Ano 2011

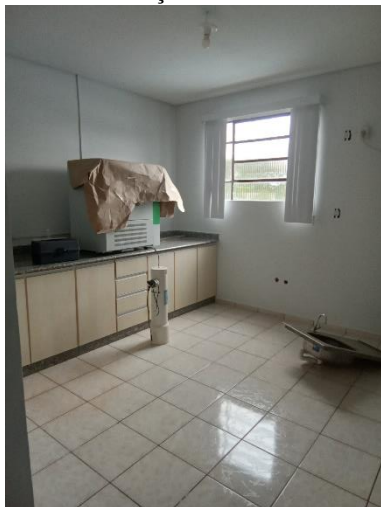
- No dia da fiscalização foi verificado que o laboratório está em processo de reforma a qual não está finalizada (Fotos 159, 160 e 161), devido as obras as atividades de realização de análises estão paralisadas até que a conclusão da reforma.

Foto 159 – Laboratório físico químico em fase de finalização de reforma

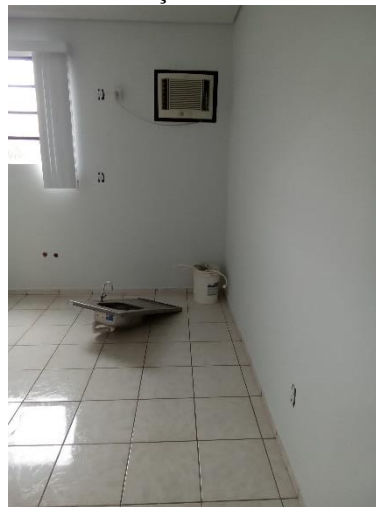
Foto 160 - Laboratório físico químico em fase de finalização de reforma

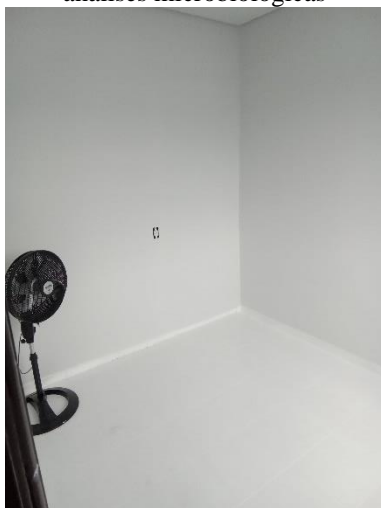
Foto 161 – Futuras instalações laboratório de análises microbiológicas

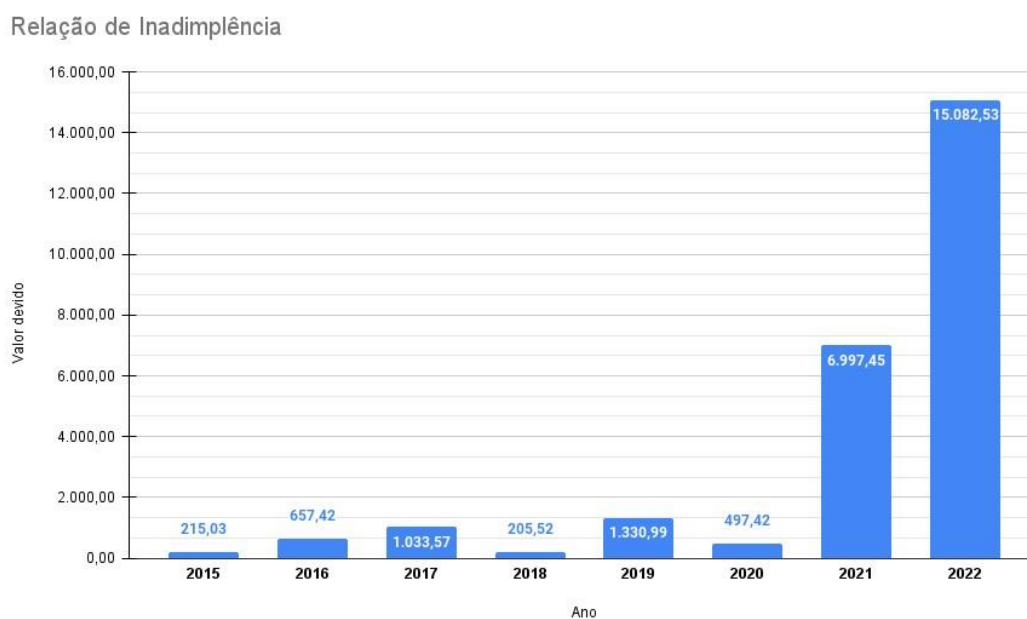
Figure 4 – Relação de inadimplência

Para realizar a prestação de um serviço de água e esgoto de qualidade é necessária uma organização administrativa e operacional eficiente. Destacamos também que é condição imprescindível de eficiência e de combate à renúncia de renda o esforço para que haja uma diminuição na inadimplência no SAMA E. De fato, o combate à inadimplência é crucial para a observância à legalidade, conforme prevista no art. 22, IV da Lei nº 11.445, de 2007, com a redação alterada pela Lei nº 14.026, de 2020, posto que é objetivo da regulação “definir tarifas que assegurem tanto o equilíbrio econômico-financeiro dos contratos quanto a modicidade tarifária, por mecanismos que gerem eficiência e eficácia dos serviços e que permitam o compartilhamento dos ganhos de produtividade com os usuários” (grifo nosso). Ao analisar o gráfico abaixo (Figura 04), observa-se uma tendência de aumento da inadimplência entre os anos de 2021 e 2022.
