## Relatório de Fiscalização 026/2025

## Relatório Técnico de Fiscalização de Acompanhamento - BANDEIRANTES

### RELATÓRIO TÉCNICO DE FISCALIZAÇÃO DE ACOMPANHAMENTO DO ESGOTAMENTO SANITÁRIO E ABASTECIMENTO DE ÁGUA DO MUNICÍPIO DE BANDEIRANTES

SAAE- Bandeirantes/PR

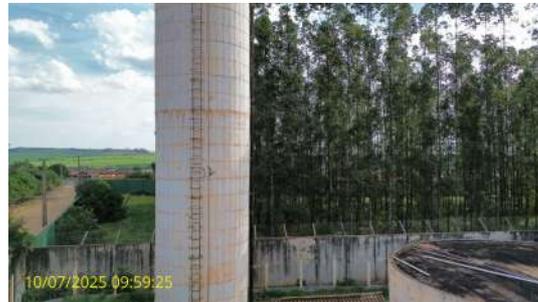
Foto 7

[7.5.4] Observações	A NBR 12.217 prevê plataformas intermediárias a cada cinco metros de lance das escadas. Foto 07.
[7.5.5] Instalações estão dentro das normas de segurança (escada/guarda corpo)	<b>Não Conforme</b>
[7.5.5] Observações	Não foi identificado guarda-corpo na parte superior no reservatório. Foto 09.
[7.5.6] Aberturas de inspeção estão adequadamente fechadas	<b>Conforme</b>
[7.5.8] Há telas de proteção contra entrada de insetos e pequenos animais nas tubulações de ventilação	<b>Conforme</b>
[7.5.11] Instalação hidráulica é adequada e está em boas condições	<b>Conforme</b>
[7.5.12] Há medidor de nível. E é feito acompanhamento e anotação	<b>Não Conforme</b>
[7.5.12] Observações	Não identificado.
[7.5.13] A limpeza e desinfecção do reservatório é feita com a frequência e maneira adequada	<b>Não Conforme</b>
[7.5.13] Observações	Verificar se foi limpo em 2024.
[7.5.14] Reservatório está em boas condições de uso	<b>Conforme</b>
