**RELATÓRIO TÉCNICO DE
FISCALIZAÇÃO 2022
SAMAE JAPURÁ**

SAMAE – JAPURÁ

JAPURÁ – PR

DEZEMBRO/2022

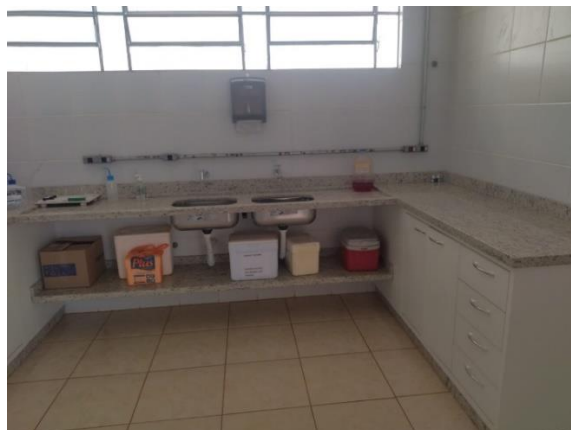
LABORATÓRIO			
NÃO CONFORMIDADES	REFERÊNCIA LEGAL	REGISTRO	PRAZO PARA ADEQUAÇÃO
Ausência de chuveiros de emergência	Art. 5.18.3 da NBR 13035/1993 e Art. 5.21.4 da NBR 12216/1992 e	Foto 09	Imediato
Não existem fardamentos e EPIs (luva, avental, etc.) adequados para uso dos funcionários	NR 15 e Art. 5.18.4 da NBR 13035/1993	Foto 10 Falta de jaleco, avental e óculos	Imediato
Resíduos químicos não tem destinação adequada	Normas e procedimentos técnicos pertinentes	-	Imediato

Foto 09: Parte interna do laboratório (ausência de chuveiros de emergência)

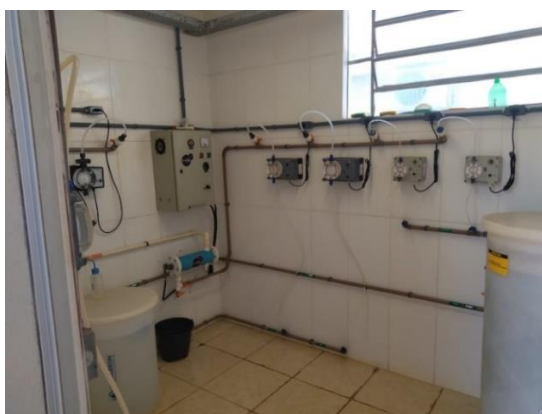
UNIDADE DE TRATAMENTO DE ÁGUA			
NÃO CONFORMIDADES	REFERÊNCIA LEGAL	REGISTRO	PRAZO PARA ADEQUAÇÃO
Ausência de EPIs para os operadores (óculos, luvas, etc.)	NR 15 e Art. 5.18.4 da NBR 13035/1993	Falta de óculos, jaleco.	Imediato
Ausência de extintor de incêndio	Art. 10.9 da NR 10, art 23.1 da NR 23e Art 5.2.1.1 da NPT 021/2014 do Corpo de Bombeiros do Paraná	Foto 18	Imediato
Falta de registros da manutenções realizadas no quadro e demais itens pertencentes a parte elétrica	NBR 5419/2001 e NBR 5410/1997	-	Imediato
Inexistência de diagrama unifilar atualizado no quadro com especificações do sistema de aterramento	Art. 10.2.3 da NR10 e art 6.4 da NBR5419/2001	Foto 23	Em até 180 dias
Sem registros de manutenções na casa de comando	NBR 15.575/2021	-	Em até 180 dias
Inexistência de Relatório Operacional	Item 3.1.3 Manual de Fiscalização ORCISPAR	-	Imediato

Foto 18: Unidade de tratamento de água (ausência de extintores)

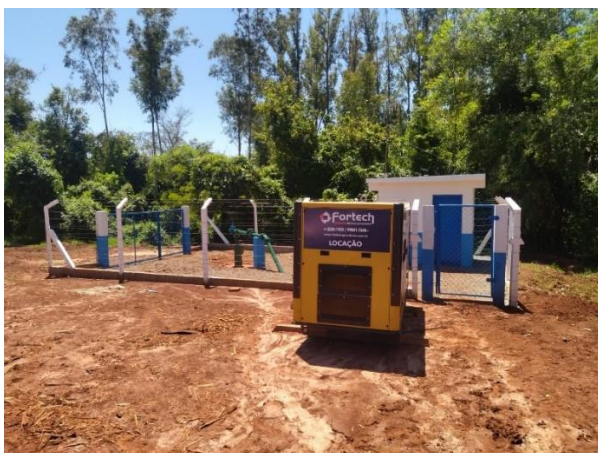
MANANCIAL SUBTERRÂNEO – POÇO VOLPATO			
VAZÃO – 33 m³/h			
NÃO CONFORMIDADES	REFERÊNCIA LEGAL	REGISTRO	PRAZO PARA ADEQUAÇÃO
A área não é iluminada	Item 4.1.2 Manual de Fiscalização ORCISPAR	Foto 26	Em até 180 dias
A área não é sinalizada (identificando o manancial e seu uso para abastecimento público)	Art. 2º, XI da Lei Federal 11.445/07	Foto 27	Em até 180 dias
Ausência de conjunto moto bomba de reserva a disposição	Art. 5.3.2 da NBR 12.214/1992	-	Em até 180 dias
Ausência de extintor	Art. 10.9 da NR 10, art 23.1 da NR 23 e Art 5.2.1.1 da NPT 021/2014 do Corpo de Bombeiros do Paraná	-	Imediato
Ausência de identificação da área (conforme outorga IAT)	Art. 2º, XI da Lei Federal 11.445/07	Foto 28 e 29	Imediato
Ausência de tomada de água para coleta de água bruta	Art. 4.2 da NBR 12.212/1992	Foto 28 e 29	Imediato
Ausência de macromedidor	Art 4.2 da NBR da NBR 12.212/1992	-	Em até 240 dias
Inexistência de registros das manutenções realizadas no quadro e demais itens pertencentes a parte elétrica	NBR 5419/2001 e NBR 5410/1997	-	Imediato

Foto 26: Poço Volpato – Area sem iluminação externa .

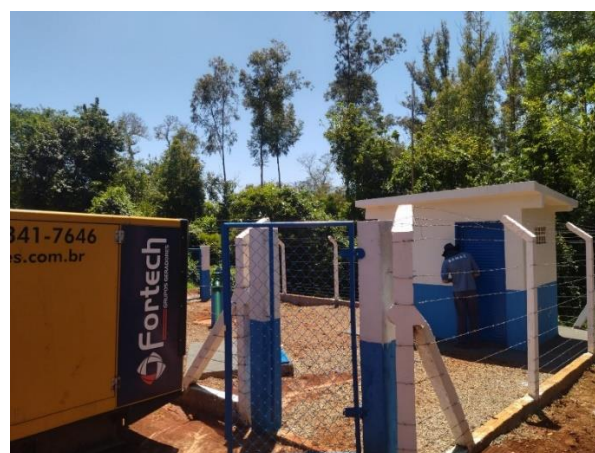
Foto 27: Local ainda não possui sinalização.

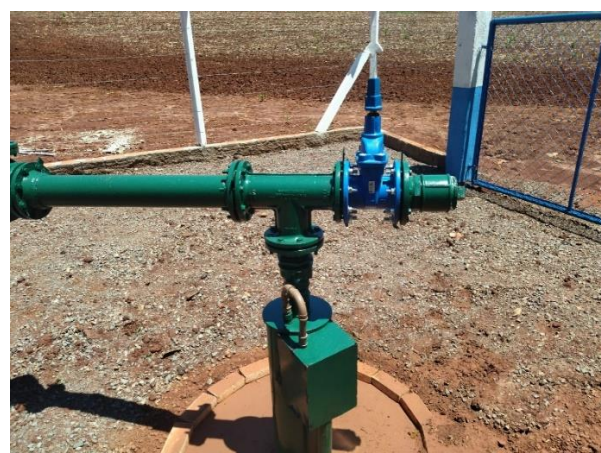
Ausência de medição de nível	Art 4.2 da NBR da NBR 12.212/1992	Foto 28 e 29	Em até 180 dias
Inexistência de horímetro em funcionamento	NBR 12.212/1992	-	Em até 180 dias
Inexistência de bomba reserva à disposição	NBR 12.212/1992	-	Em até 240 dias

Foto 29: Ausencia tomada de coleta, nível e laje adequada.

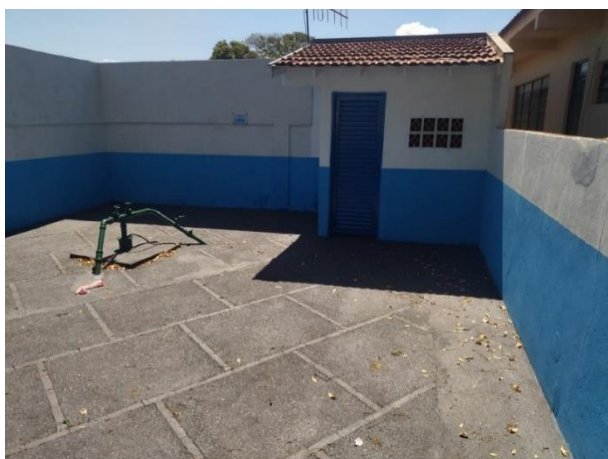
Foto 41: Condições estruturais, Identificação IAT

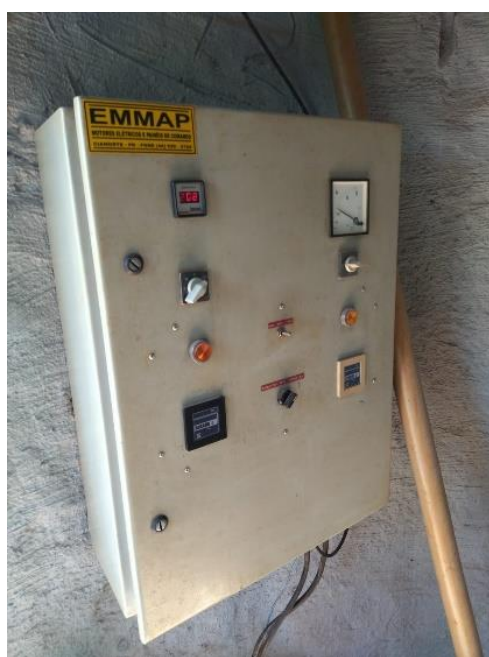
MANANCIAL SUBTERRÂNEO – POÇO NOVO HORIZONTE			
VAZÃO – 10 m³/h			
NÃO CONFORMIDADES	REFERÊNCIA LEGAL	REGISTRO	PRAZO PARA ADEQUAÇÃO
A área não é iluminada	Item 4.1.2 Manual de Fiscalização ORCISPAR	Foto 46 Falta Iluminação externa	Em até 180 dias
Ausência de conjunto moto bomba de reserva a disposição	Art. 5.3.2 da NBR 12.214/1992	-	Em até 180 dias
Ausência de extintor	Art. 10.9 da NR 10, art 23.1 da NR 23 e Art 5.2.1.1 da NPT 021/2014 do Corpo de Bombeiros do Paraná	-	Imediato
Ausência de identificação da área (conforme outorga IAT)	Art. 2º, XI da Lei Federal 11.445/07	Foto 46	Imediato
Ausência de macromedidor	Art 4.2 da NBR da NBR 12.212/1992	-	Em até 240 dias
Inexistência de registros das manutenções realizadas no quadro e demais itens pertencentes a parte elétrica	NBR 5419/2001 e NBR 5410/1997	-	Imediato
Inexistência de diagrama unifilar atualizado no quadro com especificações do sistema de aterramento	Art 10.2.3 da NR10 e art 6.4 da NBR 5419/2001	Foto 48 e 49	Em até 180 dias

Foto 48: Quadro de comando.

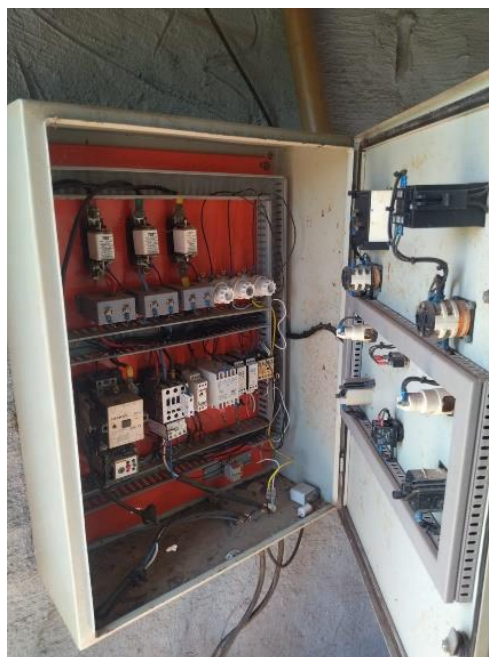
Foto 49: Quadro de comando.

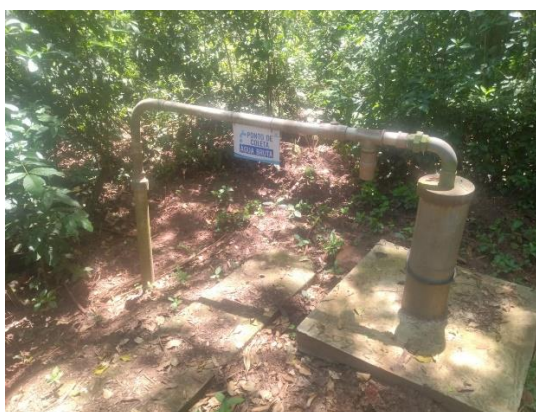
Foto 52: Condições estruturais do poço.

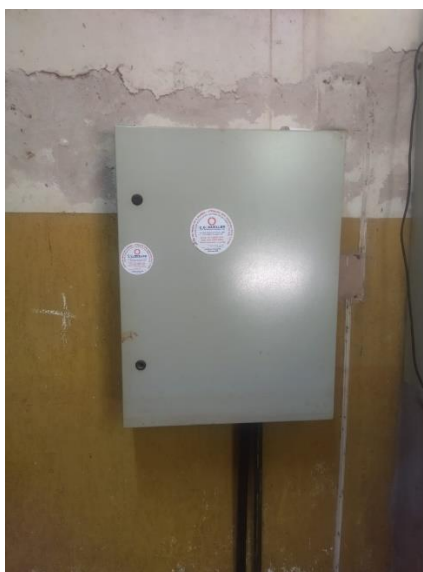
Inexistência de diagrama unifilar atualizado no quadro com especificações do sistema de aterramento	Art 10.2.3 da NR10 e art 6.4 da NBR5419/2001	Foto 53	Em até 180 dias
Falta de registros de manutenções na casa de comando	NBR 15.575/2021	-	Em até 180 dias
Ausência de manutenção, limpeza, conservação e segurança	Normas e procedimentos técnicos pertinentes	-	Imediato
Inexistência de Relatório Operacional	Item 3.1.3 Manual de Fiscalização ORCIPAR	-	Em até 180 dias

Foto 53: Quadro de comando.

Notas: *Não foi possível visualizar o interior do quadro de comando por falta de chaves.

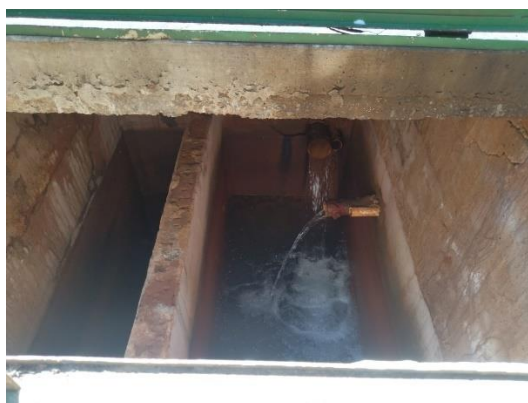
Foto 56: Entrada de água bruta no reservatório da mina.

- Possui mais de um ponto de captação e entrada de água bruta da mina no reservatório (não apresentado o monitoramento analítico de pontos distintos)

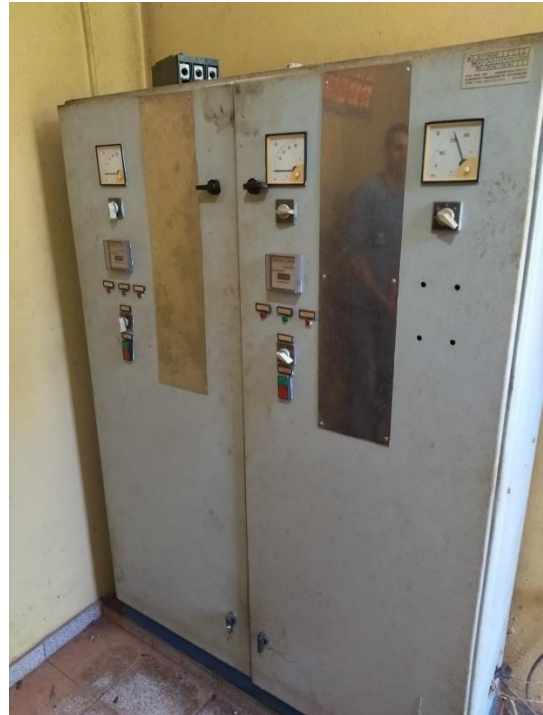
Inexistência de diagrama unifilar atualizado no quadro com especificações do sistema de aterramento	Art. 10.2.3 da NR10 e art 6.4 da NBR5419/2001	Foto 62 e 63	Em até 180 dias
Ausência de extintor	Art. 10.9 da NR 10, art. 23.1 da NR 23e Art 5.2.1.1 da NPT 021/2014 do Corpo de Bombeiros do Paraná	-	Imediato
Inexistência de registros de manutenções na casa de comando	NBR 15.575/2021	-	Em até 180 dias
Inexistência de Relatório Operacional	Item 3.1.3 Manual de Fiscalização ORCISPAR	-	Imediato
Inexistência de dispositivos de proteção contra Golpe de Aríete	NBR 12.214/1992	-	Em até 180 dias
Inexistência de horímetro em funcionamento	NBR 12.212/1992	-	Em até 180 dias

Foto 62: Quadro de comando

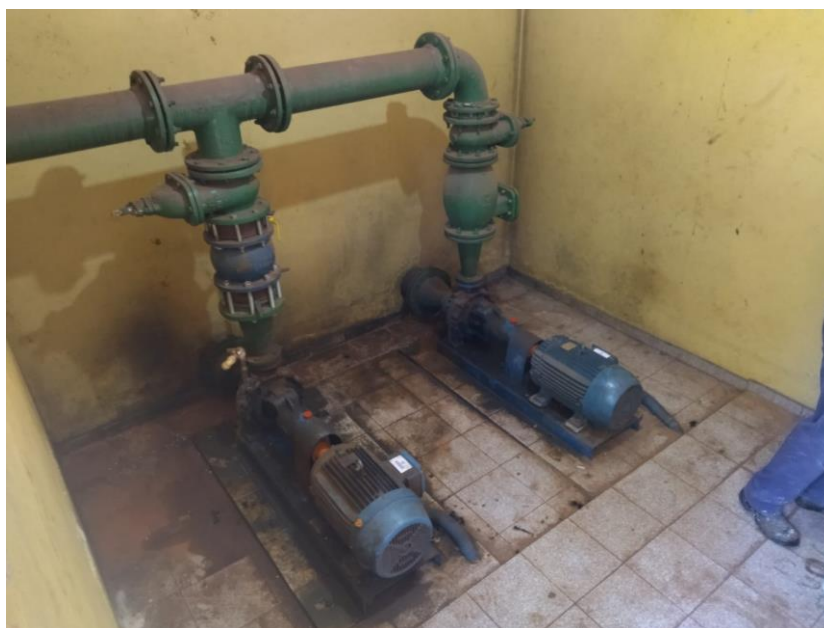
Foto 64: Conjunto moto bomba instalado.

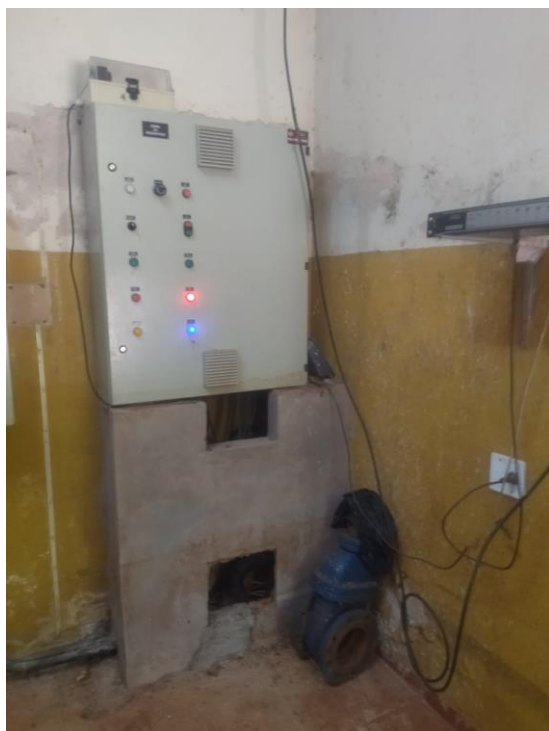
Foto 67: Quadro de comando.

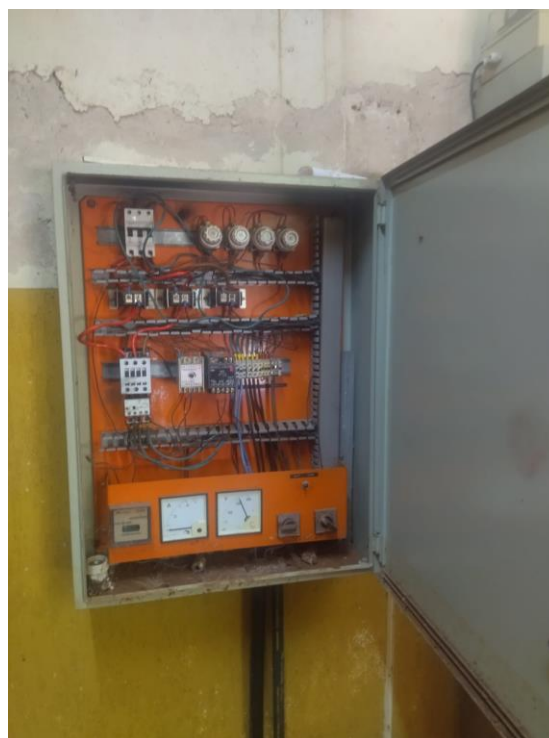
Foto 68: Quadro de comando.

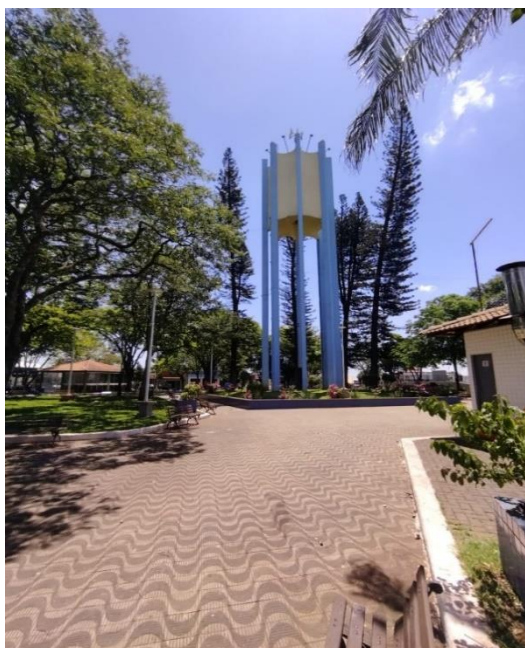
CAPACIDADE – 80 m ³			
NÃO CONFORMIDADES	REFERÊNCIA LEGAL	REGISTRO	PRAZO PARA ADEQUAÇÃO
A área não é isolada (perímetro de segurança)	Art. 5.16.8 da NBR 12217/1994	Foto 69	Em até 180 dias
Não há medidor de nível. Não é feito acompanhamento e anotação	Art. 5.15.1 da NBR 12217/1994	-	Imediato
Inexistência de para-raios em reservatórios elevados	Art. 5.16.7 da NBR 12217/1994	-	Em até 180 dias
Não há macromedição (saída e/ou entrada)	Art. 5.7 da NBR 12217/1994	-	Em até 240 dias

Foto 69: Localização Reservatório Praça Central

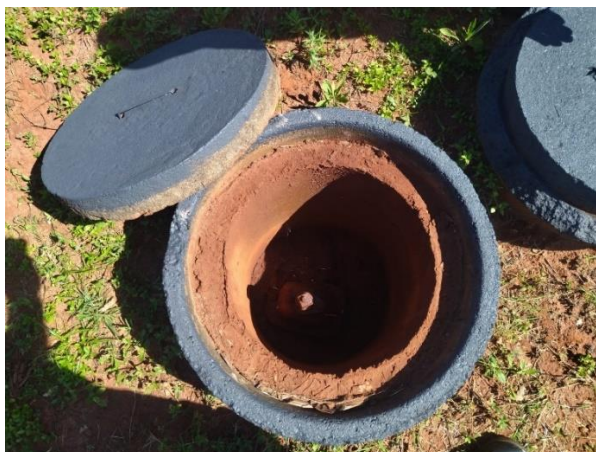
Foto 76: Caixa de registro

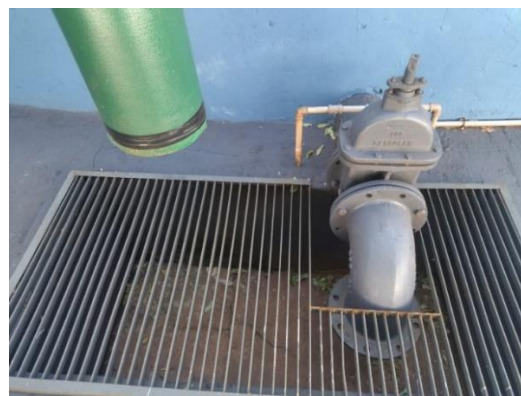
Foto 81: extravasor de registro

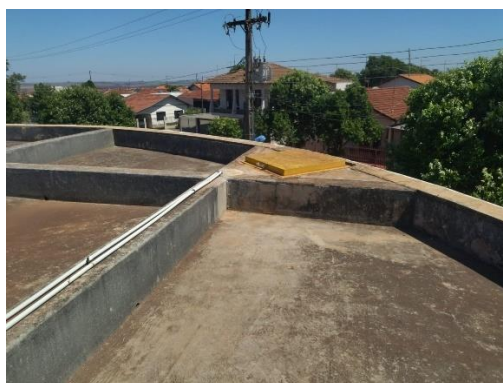
Foto 82: Tampa de inspeção.

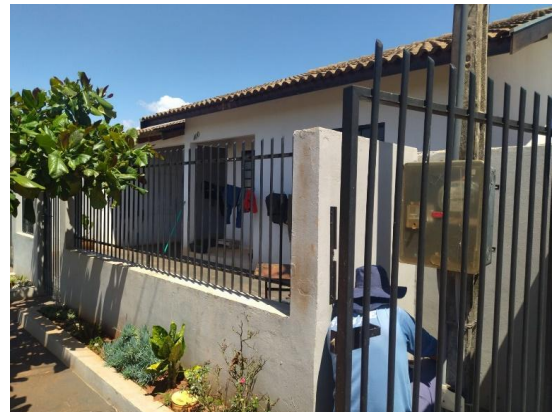
Foto 87: Ponto 2 – Medição de pressão (Rua da Esperança, 400)

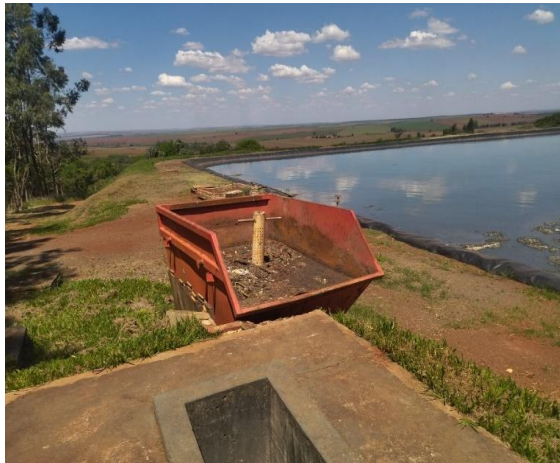
Foto 92: Armazenamento de resíduos

Notas: * Os resíduos sólidos removidos do gradeamento, necessitam ser armazenados em locais apropriados NRB 12235 (armazenamento de resíduos)

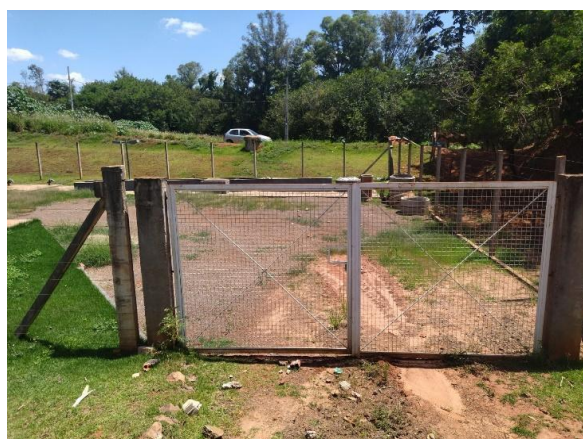
Foto 115: Falta de identificação (acesso)

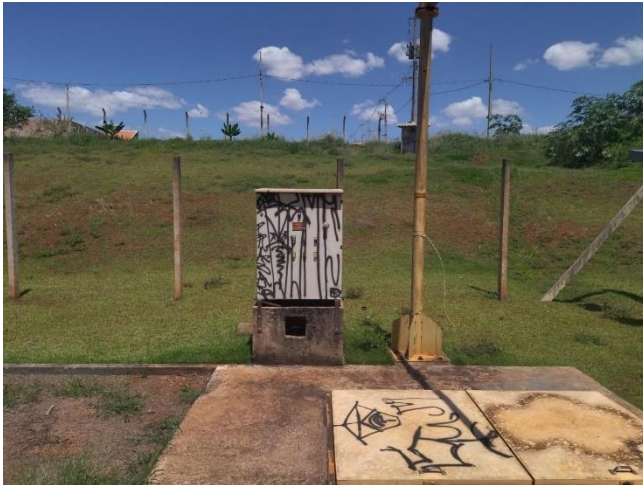
ESTAÇÃO ELEVATÓRIAS			
ELEVATÓRIA 02			
NÃO CONFORMIDADES	REFERÊNCIA LEGAL	REGISTRO	PRAZO PARA ADEQUAÇÃO
Ausência de extintor de incêndio	Art. 10.9 da NR 10, art. 23.1 da NR 23 e art. 5.2.1.1 da NPT 021/2014 do Corpo de Bombeiros do Paraná	-	Imediato
As instalações elétricas não são adequadas	NBR 5410/1997 e NBR 5410/1997	Foto 120	Em até 180 dias

(Quadro de comando descoberto)	
Sem registros das manutenções realizadas no quadro e demais itens pertencentes a parte elétrica	NBR 5419/2001 e NBR 5410/1997	-	Imediato
Sem diagrama unifilar atualizado no quadro com especificações do sistema de aterramento	Art. 10.2.3 da NR10 e art. 6.4 da NBR 5419/2001	-	Em até 180 dias
Sem registros de manutenções na casa de comando	NBR 15.575/2021	-	Em até 180 dias

Foto 120: Quadro de comando
