**Relatório de Fiscalização 012/2025**

**AGUAS PATO BRAGADO**

**Relatório de Fiscalização de Acompanhamento****RELATÓRIO TÉCNICO DE FISCALIZAÇÃO DE ACOMPANHAMENTO DO ESGOTAMENTO SANITÁRIO E ABASTECIMENTO DE ÁGUA DO MUNICÍPIO DE PATO BRAGADO - PR**

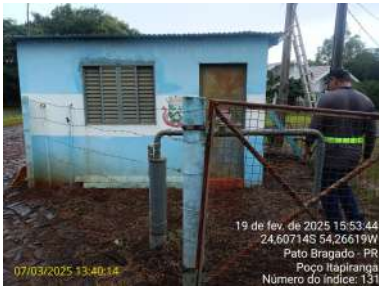
Foto 1

19 de fev. de 2025 15:53:44  
24,60714S 54,26619W  
Pato Bragado - PR  
Poço Itapiranga  
Número do índice: 131

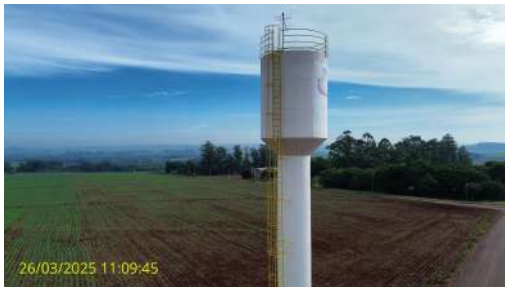
Foto 1

Não identificado,  
conforme as imagens do  
item considerações  
gerais

- É de grande importância que seja cercada a área dos reservatórios, e seja feita a sua identificação indicando a capacidade;
- É recomendado que seja feito a medição de nível, e ocorra um registro das mesmas para que exista um histórico e acompanhamento dos níveis do reservatório;
- Há reservatórios sem guarda corpos, e com escadas deterioradas fora dos padrões de segurança, estes devem ser instalados, e feitos as manutenções necessárias nos já existentes.
- O reservatório elevado do KM09 não foi fiscalizado no ano de 2023, sendo assim não foram apontadas não conformidades no mesmo durante a fiscalização do ano de 2025, sendo que está é apenas o acompanhamento das não conformidades apontadas anteriormente;
