## Relatório de Fiscalização 012/2025

### RELATÓRIO TÉCNICO DE FISCALIZAÇÃO DE ACOMPANHAMENTO DO ESGOTAMENTO SANITÁRIO E ABASTECIMENTO DE ÁGUA DO MUNICÍPIO DE PATO BRAGADO - PR

Para tanto, nos dias 19 a 21 de fevereiro de 2025, realizou-se fiscalização direta de acompanhamento no município de Pato Bragado-PR, onde o principal objetivo foi verificar a conformidade dos Sistemas de Abastecimento de Água e Sistema de Esgoto Sanitário quanto a normas e legislações pertinentes.

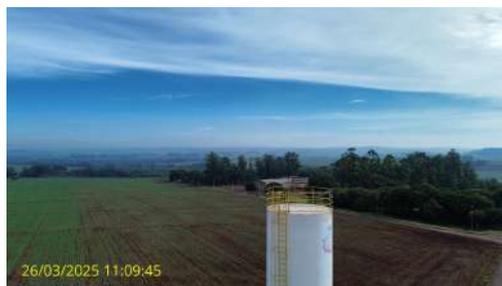
Foto 1

[7.5.1] A área é isolada (perímetro de segurança)	<b>Não Conforme</b>
[7.5.1] Observações	Não identificado, conforme as imagens do item considerações gerais
[7.5.2] A área está sinalizada (identificando a finalidade)	<b>Não Conforme</b>
[7.5.2] Observações	Não identificado, conforme as imagens do item considerações gerais
[7.5.12] Há medidor de nível. E é feito acompanhamento e anotação	<b>Não Conforme</b>
[7.5.12] Observações	Não identificado, e não apresentado registro
[7.5.13] A limpeza e desinfecção do reservatório é feita com a frequência e maneira adequada	<b>Conforme</b>
[7.5.13] Observações	Conforme Anexo 00 - Documentos Enviados
[7.5.15] O reservatório elevado possui pára-raios instalados	<b>Não Conforme</b>
[7.5.15] Observações	Não identificado, conforme imagens 01 e 02 do item considerações gerais
[7.5.17] Há macromedição (saída e/ou entrada)	<b>Não Conforme</b>
[7.5.17] Observações	Não identificado

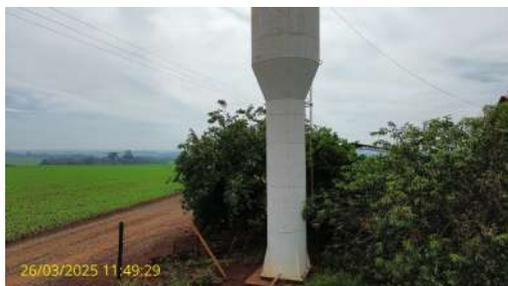
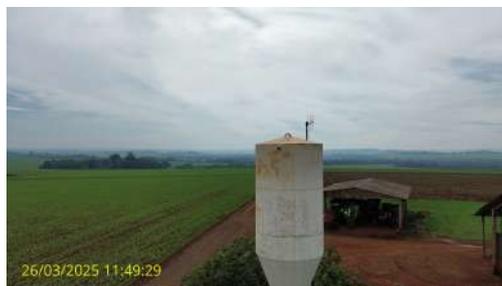
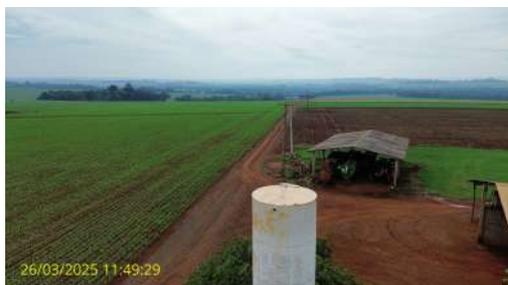
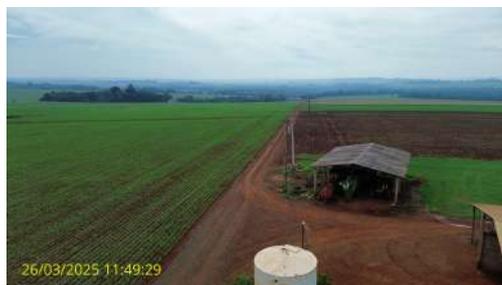
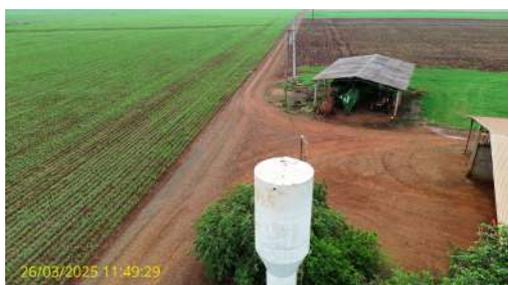
[7.5.1] A área é isolada (perímetro de segurança)	N/A
[7.5.1] Observações	Não identificado conforme as imagens do item considerações gerais
[7.5.2] A área está sinalizada (identificando a finalidade)	<b>Não Conforme</b>
[7.5.2] Observações	Não identificado conforme as imagens do item considerações gerais
[7.5.4] O reservatório possui guarda-corpos e escadas em situação adequada	<b>Não Conforme</b>
[7.5.4] Observações	Conforme as imagens 01 e 02 do item considerações gerais
[7.5.5] Instalações estão dentro das normas de segurança (escada/guarda corpo)	<b>Não Conforme</b>

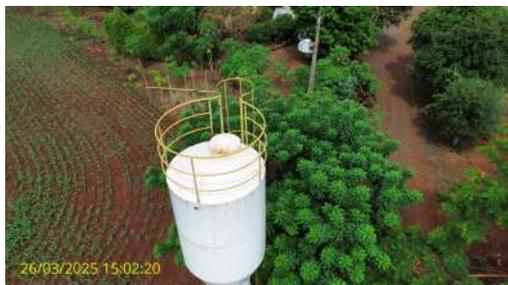
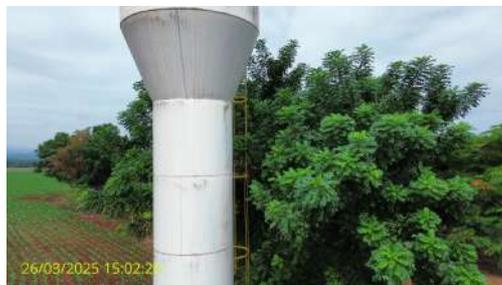
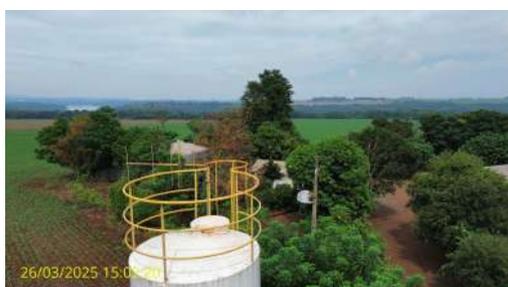
[7.5.1] A área é isolada (perímetro de segurança)	<b>Não Conforme</b>
[7.5.1] Observações	Não identificado, conforme as imagens do item Considerações Gerais
[7.5.2] A área está sinalizada (identificando a finalidade)	<b>Não Conforme</b>
[7.5.2] Observações	Não identificado, conforme as imagens do item Considerações Gerais
[7.5.12] Há medidor de nível. E é feito acompanhamento e anotação	<b>Não Conforme</b>
[7.5.12] Observações	Não identificado, e não apresentado os registros
[7.5.13] A limpeza e desinfecção do reservatório é feita com a frequência e maneira adequada	<b>Conforme</b>
[7.5.13] Observações	Conforme Anexo 00 - Documentos enviados
[7.5.15] O reservatório elevado possui pára-raios instalados	<b>Não Conforme</b>
[7.5.15] Observações	Não identificado, conforme imagens 05 e 06 do item considerações gerais

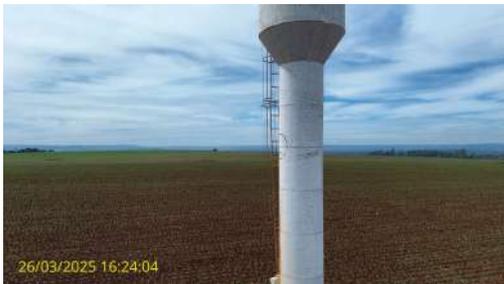
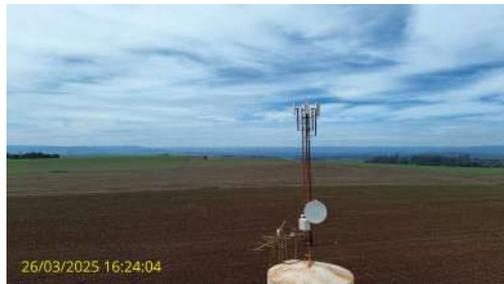
[7.5.17] Há macromedição (saída e/ou entrada)	Não Conforme
[7.5.17] Observações	Não identificado

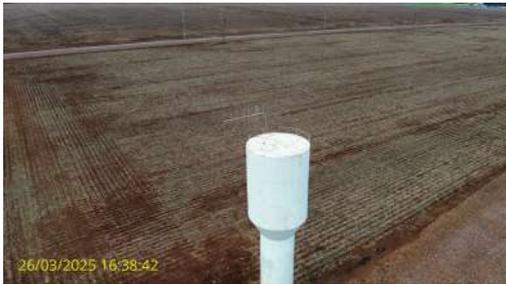
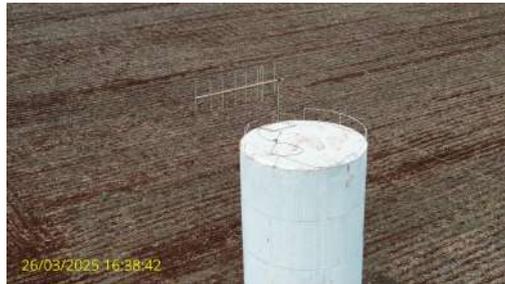
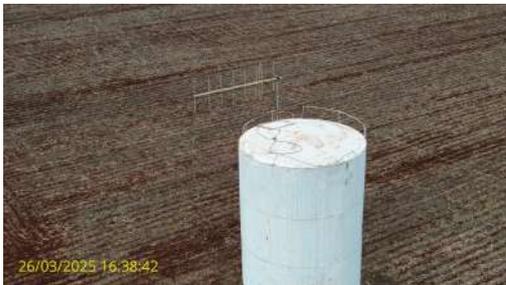
<b>[7.5.1] A área é isolada (perímetro de segurança)</b>	<b>Não Conforme</b>
<b>[7.5.1] Observações</b>	Não identificado, conforme imagens do item considerações gerais
<b>[7.5.2] A área está sinalizada (identificando a finalidade)</b>	<b>Não Conforme</b>
<b>[7.5.2] Observações</b>	Não identificado, conforme imagens do item considerações gerais
<b>[7.5.4] O reservatório possui guarda-corpos e escadas em situação adequada</b>	<b>Não Conforme</b>
