**Relatório de Fiscalização 032/2024**

Relatório de Fiscalização 32/2024**RELATÓRIO TÉCNICO DE FISCALIZAÇÃO DO SISTEMA DE ABASTECIMENTO DE ÁGUA E ESGOTO DO MUNICÍPIO DE JAGUARIAÍVA****SERVIÇO AUTÔNOMO MUNICIPAL DE ÁGUA E ESGOTO****Jaguariaíva – PR****Maringá, 08 de outubro de 2024****CONSIDERAÇÕES PRELIMINARES**

Para tanto, realizou-se fiscalização indireta no município de Jaguariaíva - PR, entre os dias 26 e 28/08/2024, em que o principal objetivo foi monitorar a conformidade do controle e qualidade dos Sistemas de Abastecimento de Água e Sistema de Esgoto Sanitário quanto a normas e legislações pertinentes.

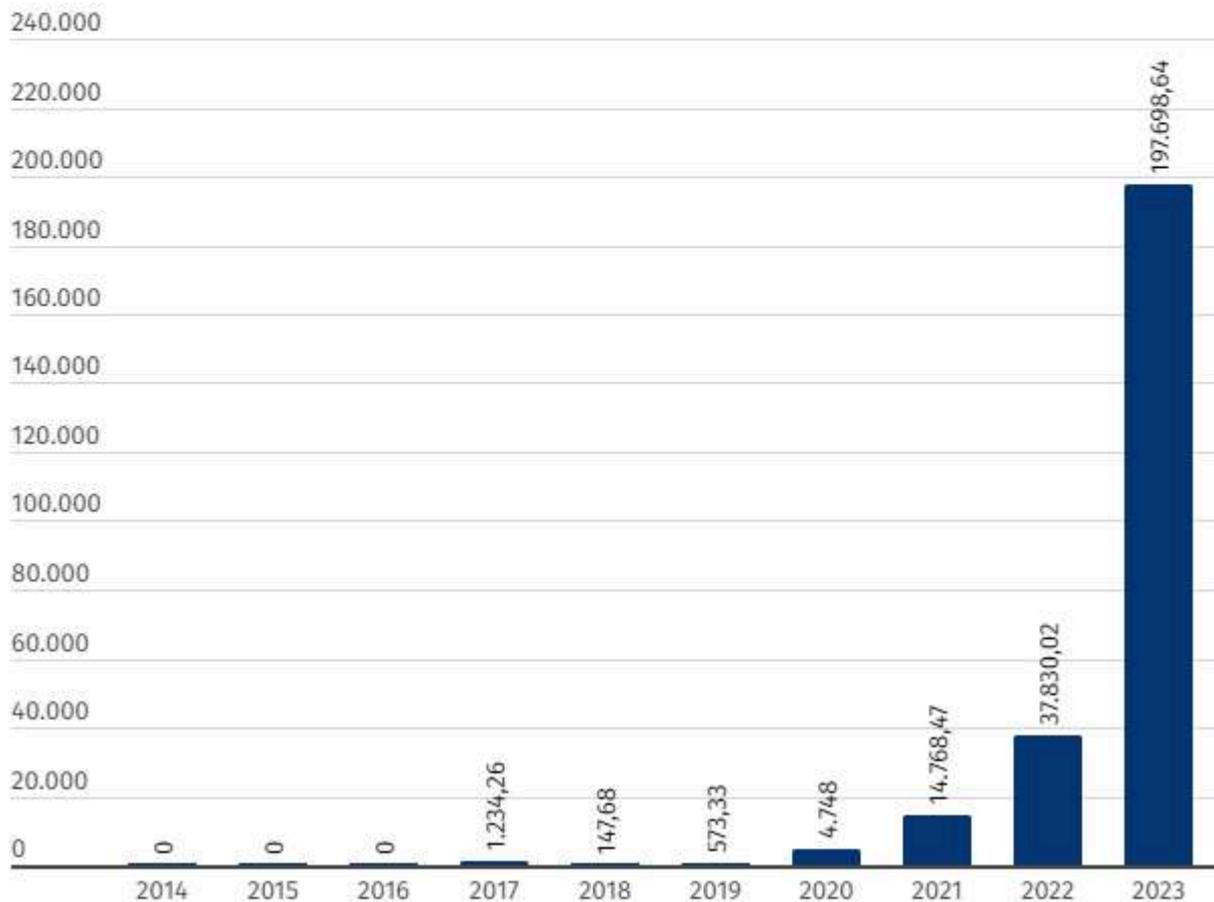
Sendo assim, ressaltamos a importância de monitoramento da gestão fiscal e a forma de cobrança dos valores em aberto, considerando que a situação impacta diretamente na situação econômico-financeira do prestador. Desta forma, recomendamos que a autarquia melhore a execução de cortes na prestação de serviços de usuários inadimplentes, conforme relatório de cortes para o mês de julho enviado, além de realizar o reajuste tarifário, conforme já mencionado anteriormente.

Relação de inadimplência
