**Relatório de Fiscalização 034/2025**

**Relatório Técnico de Fiscalização - Entre Rios do Oeste****RELATÓRIO TÉCNICO DE FISCALIZAÇÃO DOS SERVIÇOS DE ABASTECIMENTO DE ÁGUA E ESGOTAMENTO SANITÁRIO DO MUNICÍPIO DE ENTRE RIOS DO OESTE**

SAER - Entre Rios do Oeste -Pr

Para tanto, nos dias 11 e 12 de junho de 2025, realizou-se fiscalização direta no município de Entre Rios do Oeste -PR onde o principal objetivo foi verificar a conformidade dos Sistemas de Abastecimento de Água e Sistema de Esgoto Sanitário quanto a normas e legislações pertinentes.

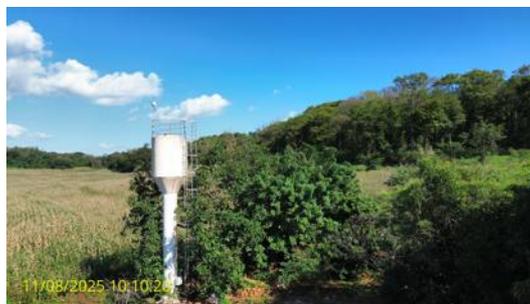
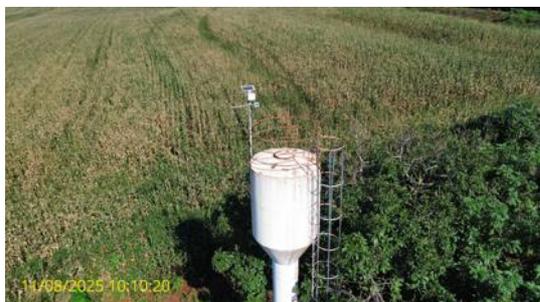
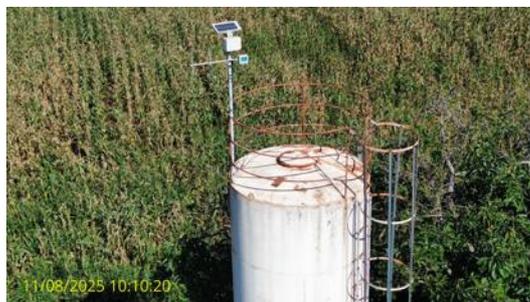
[7.5.4] O reservatório possui guarda-corpos e escadas em situação adequada	<b>Não Conforme</b>
[7.5.4] Observações	Ausência de limitadores de acesso ao topo do reservatório nas escadas, bem como a presença acentuada de corrosão nas escadas e no guarda-corpo.
[7.5.5] Instalações estão dentro das normas de segurança (escada/guarda corpo)	<b>Conforme</b>
[7.5.6] Aberturas de inspeção estão adequadamente fechadas	<b>Conforme</b>
[7.5.6] Observações	Foto 08.
[7.5.7] As tampas de inspeção estão em boas condições	<b>Conforme</b>
[7.5.8] Há telas de proteção contra entrada de insetos e pequenos animais nas tubulações de ventilação	N/A
[7.5.8] Observações	Não verificado pela fiscalização.
[7.5.9] Extravasor está adequado	<b>Conforme</b>
[7.5.10] Ventilação está adequada	<b>Conforme</b>
[7.5.11] Instalação hidráulica é adequada e está em boas condições	<b>Conforme</b>
[7.5.12] Há medidor de nível. E é feito acompanhamento e anotação	<b>Não Conforme</b>

[7.5.12] Observações	Não identificado - A não conformidade em questão já está contemplada no Compromisso de Ajustamento de Conduta firmado em 02 de outubro de 2024, cujo prazo para adequação se encerra em 28 de setembro de 2025.
[7.5.13] A limpeza e desinfecção do reservatório é feita com a frequência e maneira adequada	<b>Não Conforme</b>
[7.5.13] Observações	Não apresentado.
[7.5.14] Reservatório está em boas condições de uso	<b>Não Conforme</b>
[7.5.14] Observações	Pontos com corrosão avançada.
