**RELATÓRIO TÉCNICO DE FISCALIZAÇÃO 06/2020 - SAAE DE
BANDEIRANTES**

**OUTUBRO DE 2020
MARINGÁ - PR**

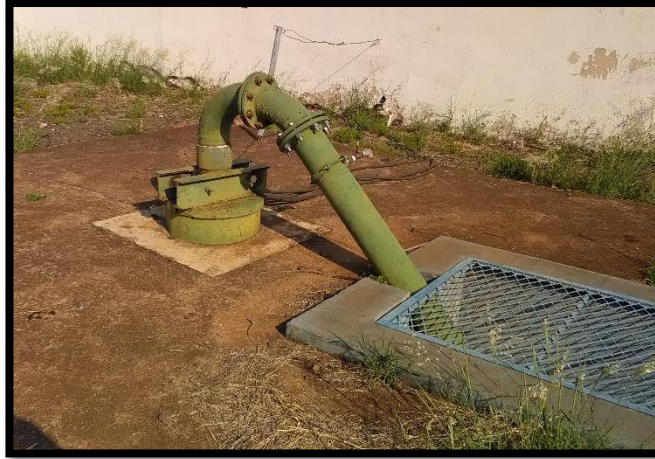
Imagem 2: Poço 1

- Poço Tubulares Profundos – ausência de dispositivos medidores de vazão.
- Poço 5 e Poço do Distrito – isolamento inadequado do perímetro, ausência de sinalização identificadora;

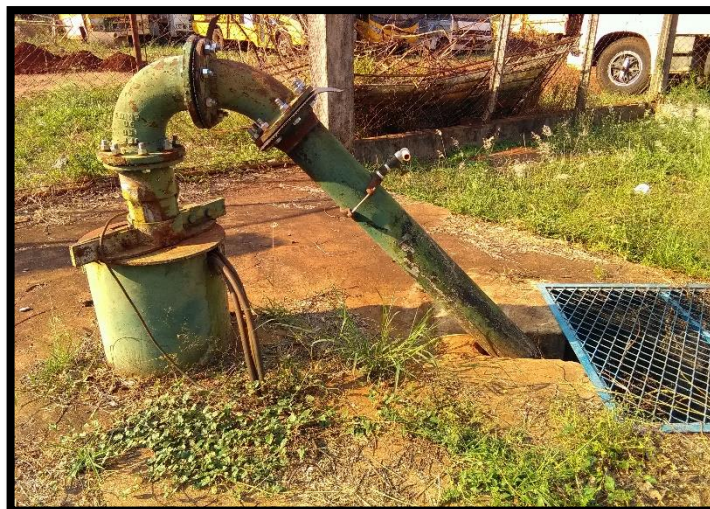
Imagem 4: Poço 2

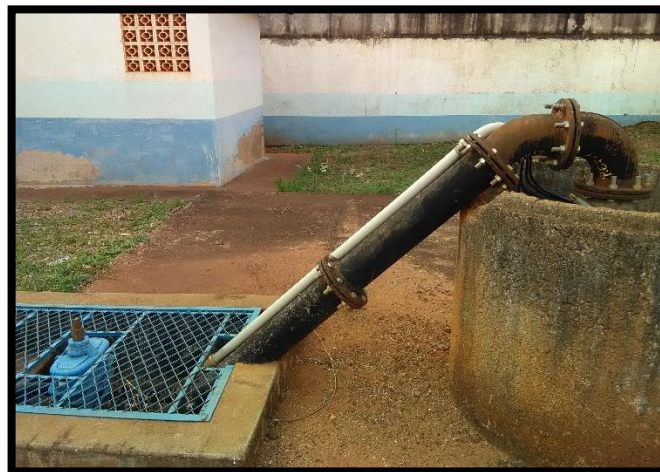
Imagem 6: Poço 4

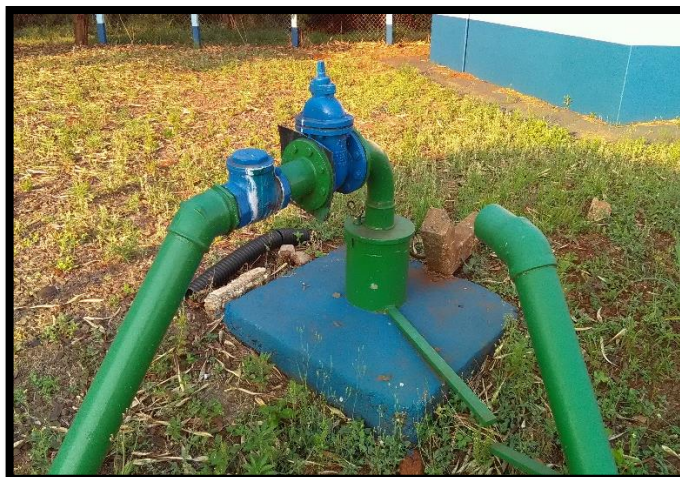
Imagem 8: Poço Bela Vista

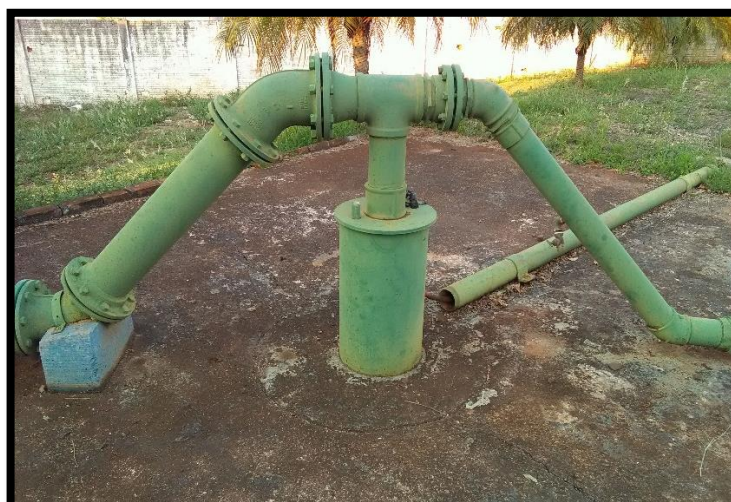
Imagem 10: Poço 3

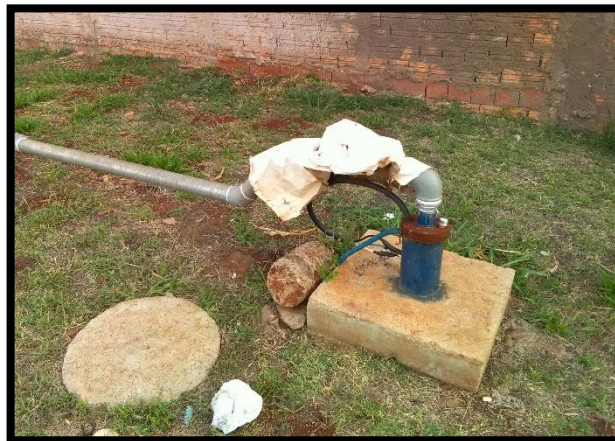
Imagem 11: Poço 5
