**RELATÓRIO TÉCNICO DE FISCALIZAÇÃO**  
**Nº 06/2023**

**Serviço Autônomo Municipal de Água e Esgoto**  
**Terra Rica - SAMAE**

**MARINGÁ - PR**  
**ABRIL/2023**

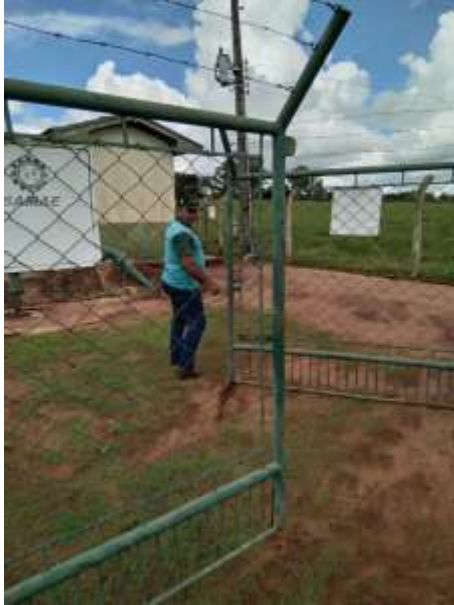
Foto 35 – Identificação inelegível poço 4

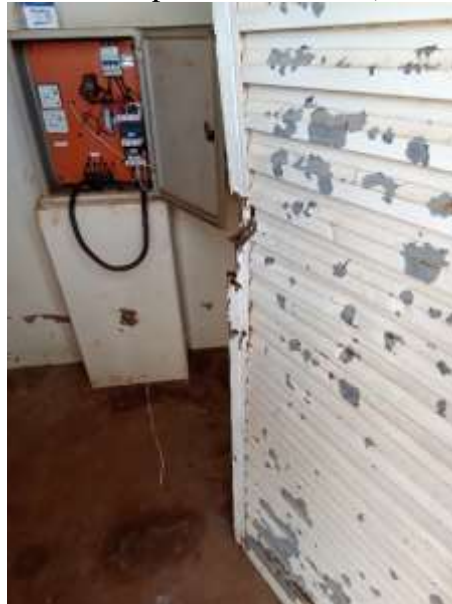
Foto 45 – Quadro de comando e porta de entrada (danificada) poço 2 – distrito

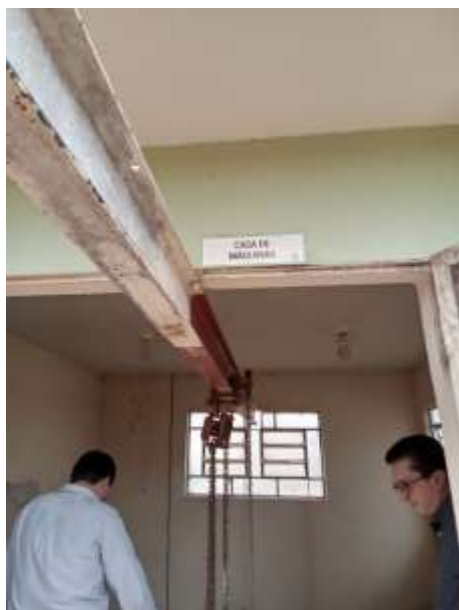
Foto 46 – identificação elevatória sede

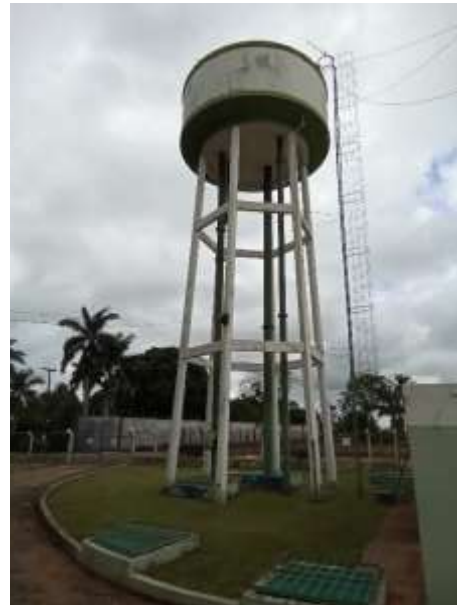
NÃO CONFORMIDADES	REFERÊNCIA LEGAL	REGISTRO	PRAZO PARA ADEQUAÇÃO
A área não é sinalizada (identificando a finalidade)	Art. 2º da Lei Federal 11.445/07	Fotos 60, 63, 64, e 75 (colocar placa com volume e identificação (tipo) do reservatório)	Em até 180 dias
Existência de vazamentos aparentes	Art. 2º, XI da Lei Federal 11.445/07	Fotos 65 a 70	Em até 180 dias
Existência de locais sem guarda-corpos ou escadas ou em situação inadequada	Art. 5.16 da NBR 12217/1994	Fotos 61, 63, 74 e 75 (colocar guarda corpo próximo as aberturas de inspeção e proteções nas escadas)	Imediato
Reservatório sem tampas de inspeção em boas condições	Art. 5.13 da NBR 12217/1994	Fotos 71, 72 e 73	Imediato
Não há medidor de nível. Não é feito acompanhamento e anotação	Art. 5.15.1 da NBR 12217/1994	Não identificado	Imediato
Limpeza e desinfecção não é feita adequadamente	Art. 5.1 da Anbr 15527/2007	Não identificado (relatórios)	Em até 180 dias

Foto 63 – REL sede

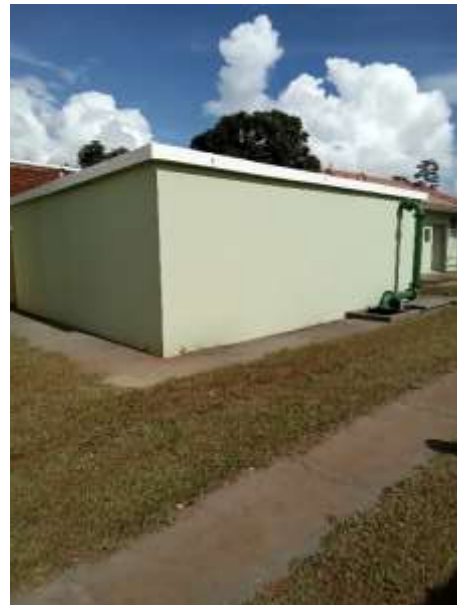
Foto 75 – RAP distrito

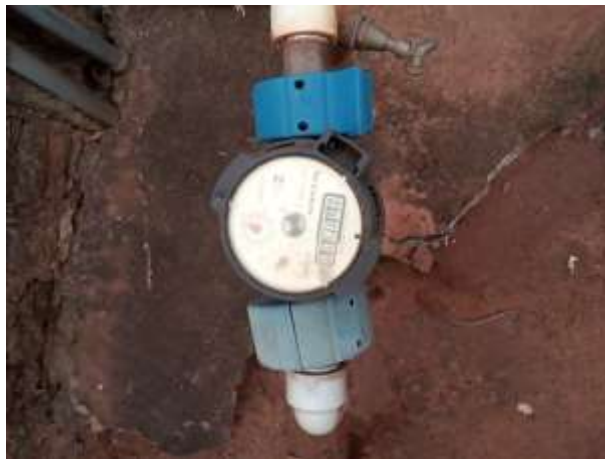
Foto 83 – Hidrômetro 03

- Instalar boosters para aumentar pressão na rede onde a mesma for inferior a 10 mca;
- Elaborar levantamento para controle de redução de perdas. Apresentar relatório assinado pelo diretor e responsável técnico;
- Trocar hidrômetros com mais de cinco anos de uso (Fotos 78, 81 e 83);

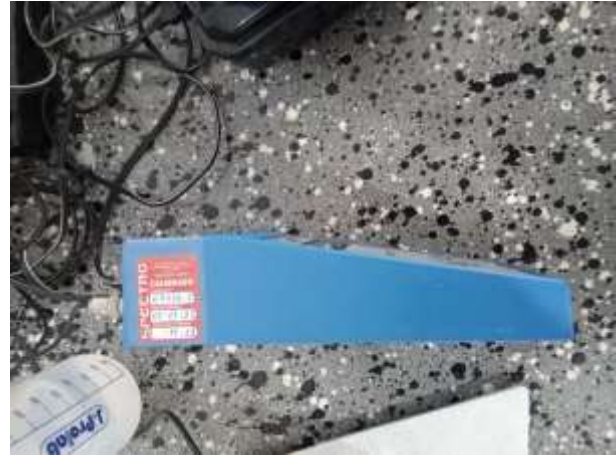
Foto 89 – Validade calibração 01/11/2023 - sede

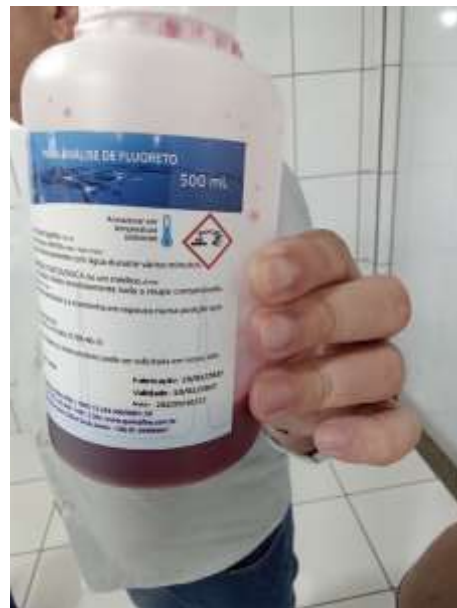
Foto 91 – Validade produto químico para análise de fluoreto (10/02/2027)

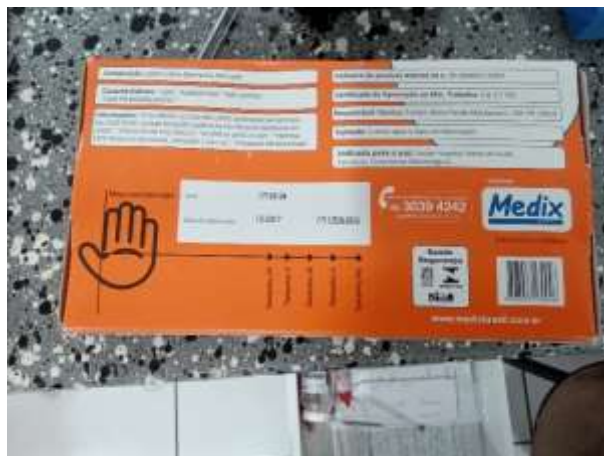
Foto 92 – EPI vencido 10/2022 – sede

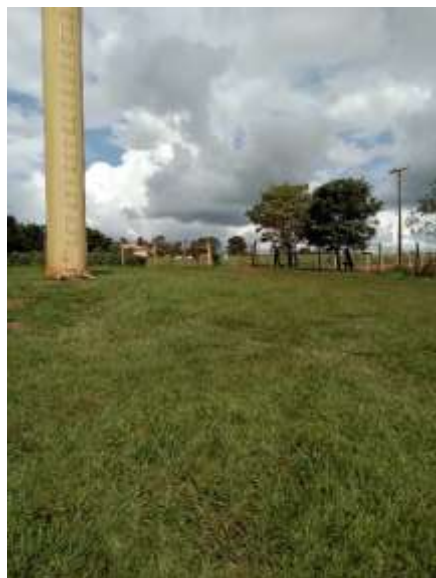
Foto 100 – Local utilizado no dia da fiscalização como entrada principal

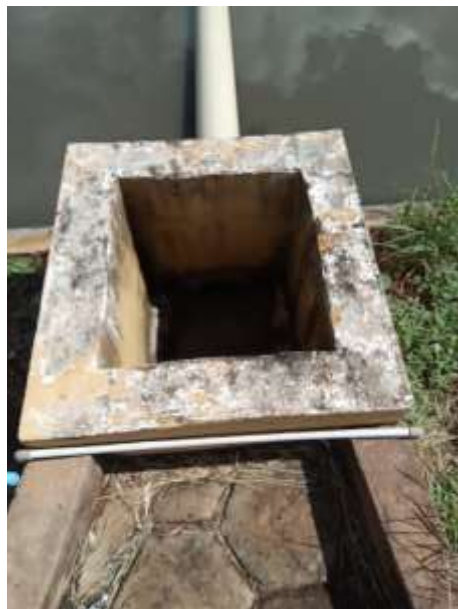
Foto 102 – Entrada primeira lagoa anaeróbia

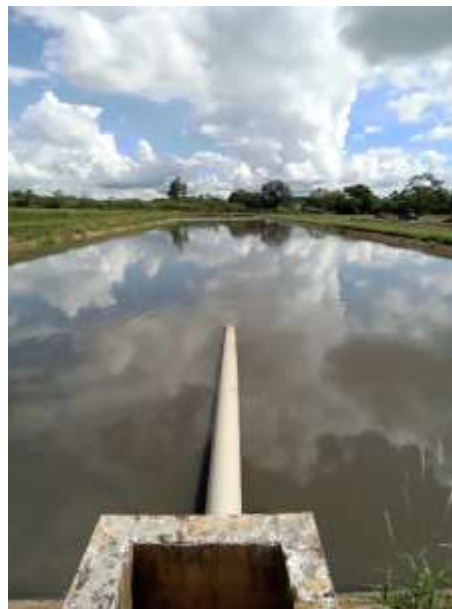
Foto 103 – Lagoa anaeróbia 01

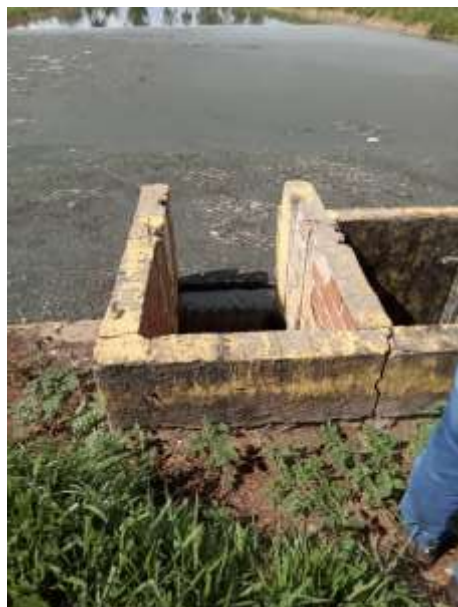
Foto 104 – Saída lagoa anaeróbia 01 (ativa)

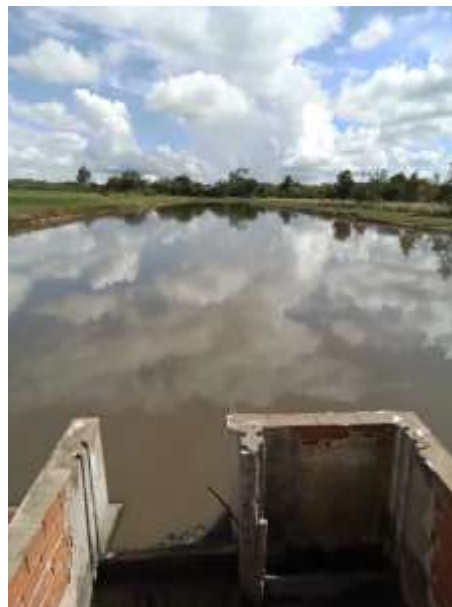
Foto 106 – Saída lagoa anaeróbia 02 Foto 107 – Lagoa facultativa  
(desativada para manutenção)

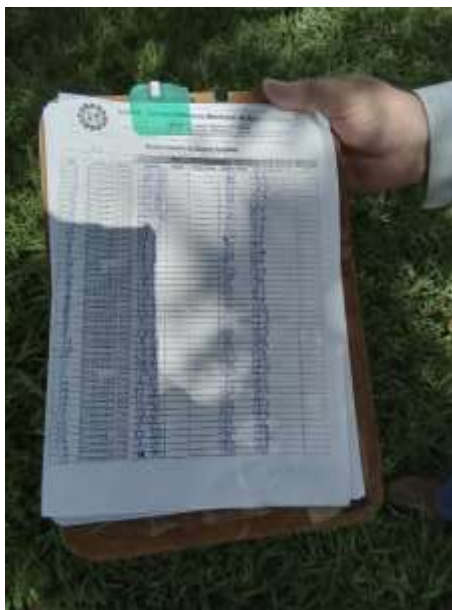
Foto 109 – Controle diário vazão (março/2023)
