**RELATÓRIO TÉCNICO DE
FISCALIZAÇÃO 13/2022
SAMAE – PRESIDENTE
CASTELO BRANCO**

**Serviço Autônomo Municipal de Água de Esgoto - SAMAE
Presidente Castelo Branco - Pr**

**MARINGÁ - PR
JULHO/2022**

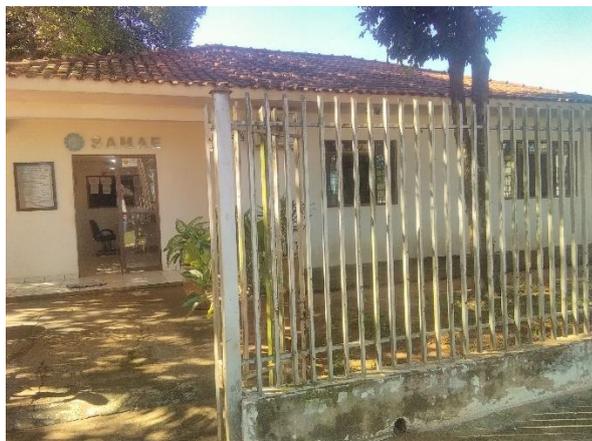
Foto 01: Fachada SAMAE Presidente Castelo Branco

- Extintor com carga vencida - foto 09 (Art. 10.9 da NR 10, art 23.1 da NR 23 e Art 5.2.1.1 da NPT 021/2014 do Corpo de Bombeiros do Paraná)
- Não há exposição do horário de atendimento e telefone na fachada – Foto 01 (Art. 6º, caput, VI da Lei Federal nº 13.460/2017);

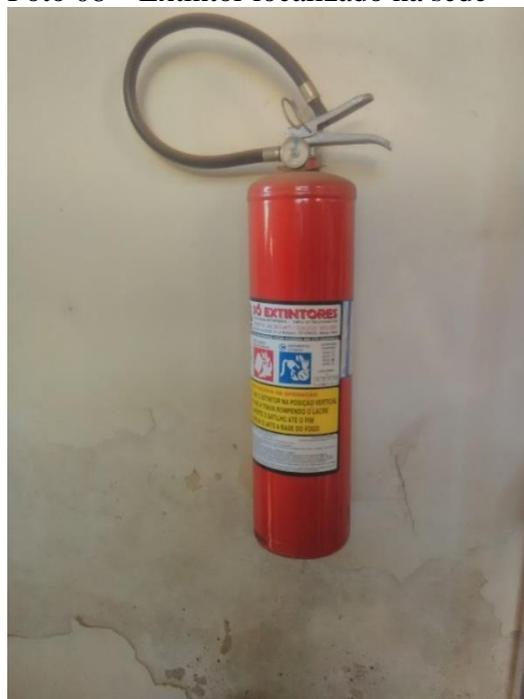
Foto 09 – Extintor sede – Vencido 06/2017

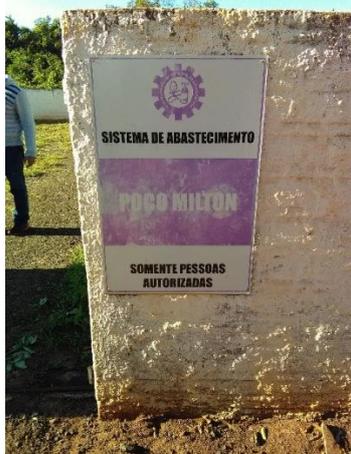
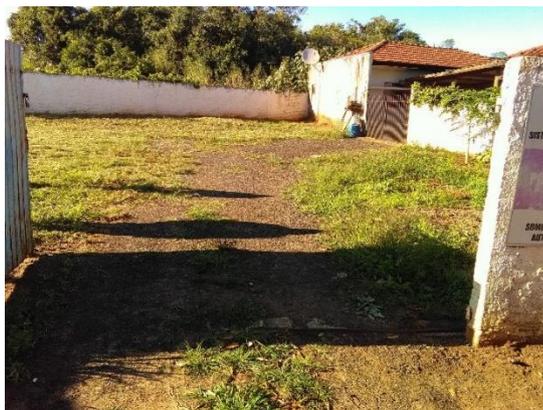
Foto 13 – Identificação poço Milton Foto 14 – Isolamento da área
(Poço 04)

- Ausência de identificação da área conforme outorgas fornecidas pelo IAT (Art. 2o da Lei Federal 11.445/2007);
- Isolamento inadequado no poço Milton (Art. 2o da Lei Federal 11.445/2007);

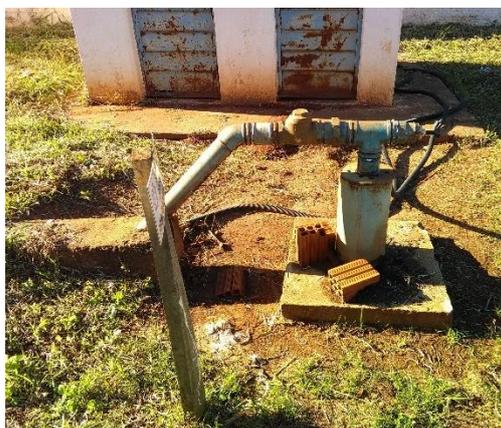
Foto 15 – Poço Milton (Poço 02)

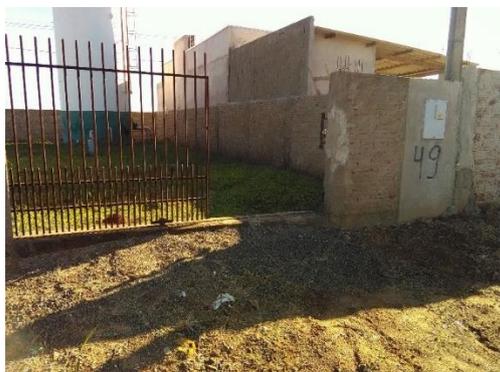
Foto 19 – Sem identificação Foto 20 – Poço Braga
sinalizadora poço Braga

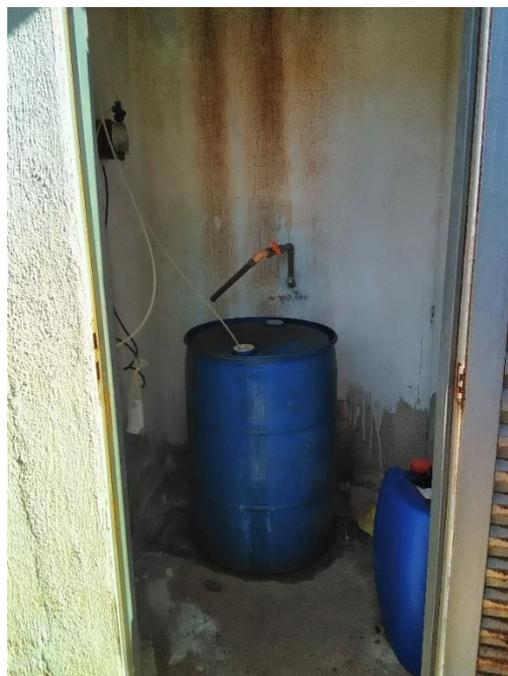
Foto 49 – Bomba dosadora Unidade Vila Silvio Faccin

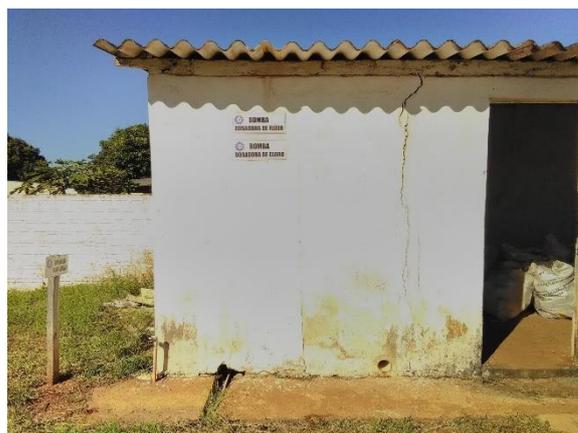
Foto 52 – Tanques da unidade de tratamento Horizonte

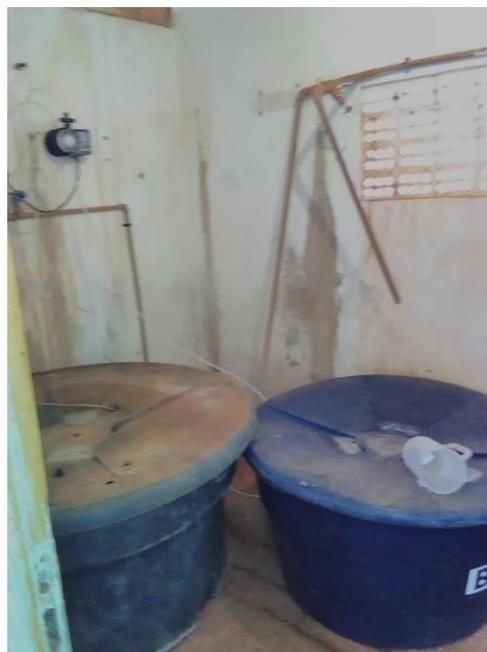
Foto 51 – Sinais da presença de gatos e pássaros na unidade de tratamento Horizonte

- Necessidade da instalação de tela mosquiteira nas unidades da sede e Horizonte (Normas e procedimentos técnicos pertinentes);
- Sinais da presença de gato e pássaros na unidade Horizonte (Normas e procedimentos técnicos pertinentes);

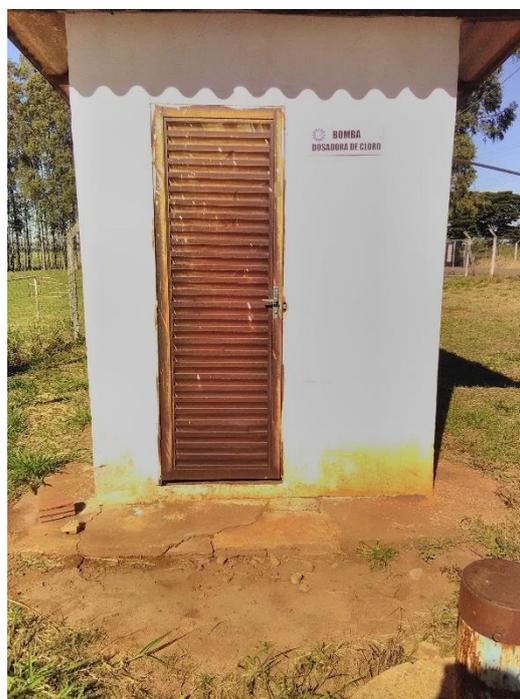
Foto 55 – Unidade de tratamento Avancini

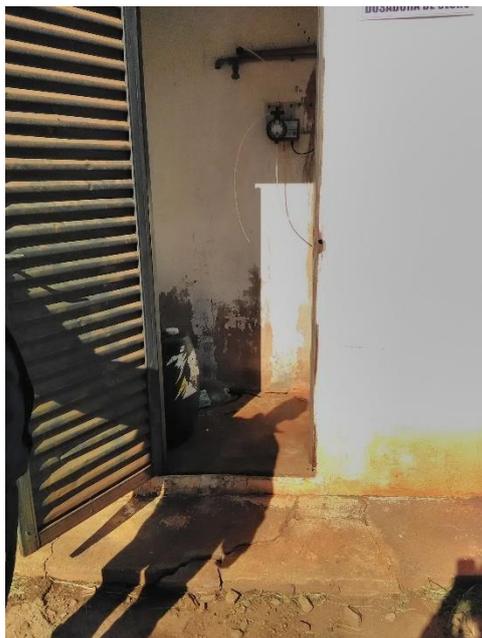
Foto 56 – Bomba dosadora unidade Avancini

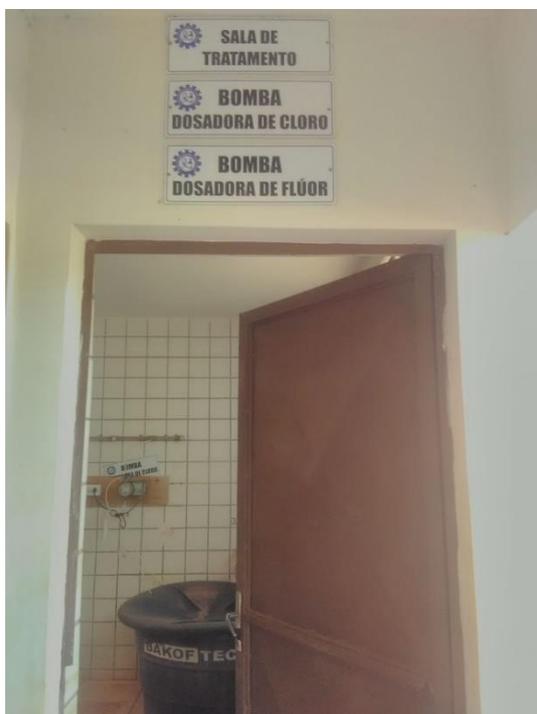
Foto 58 – Unidade de tratamento sede

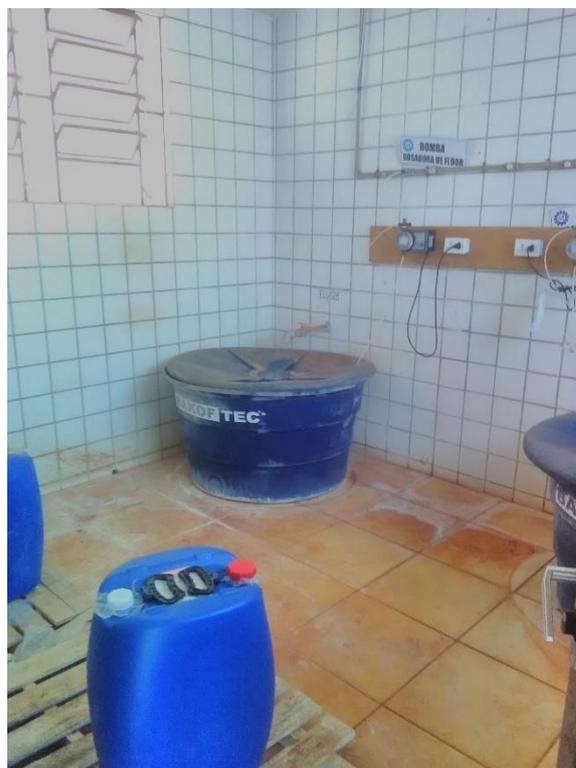
Foto 59 – Bombas dosadoras sede

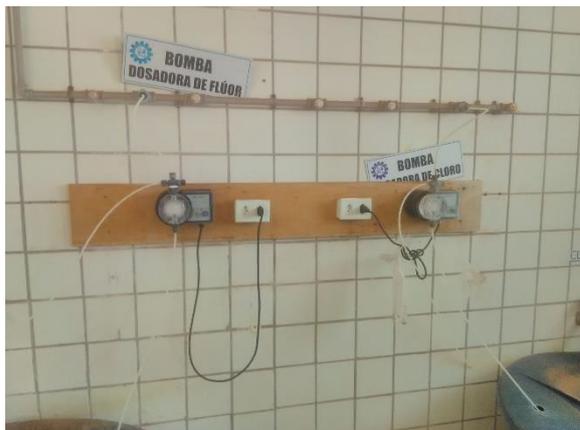
Foto 60 – Validade do produto utilizado no tratamento (Fabricação 03/09/2021)

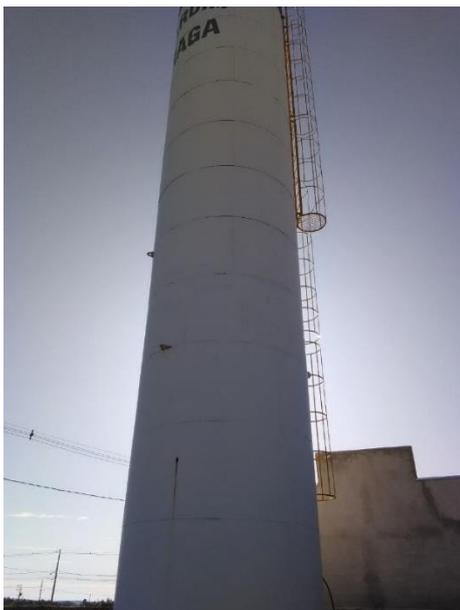
Foto 62 – Reservatório elevado Braga (escada)

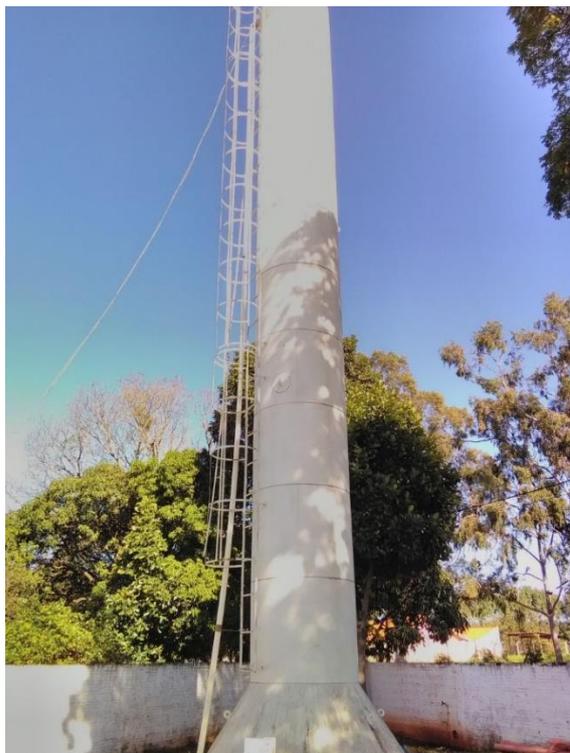
Fotos 66 – Escada REL sede

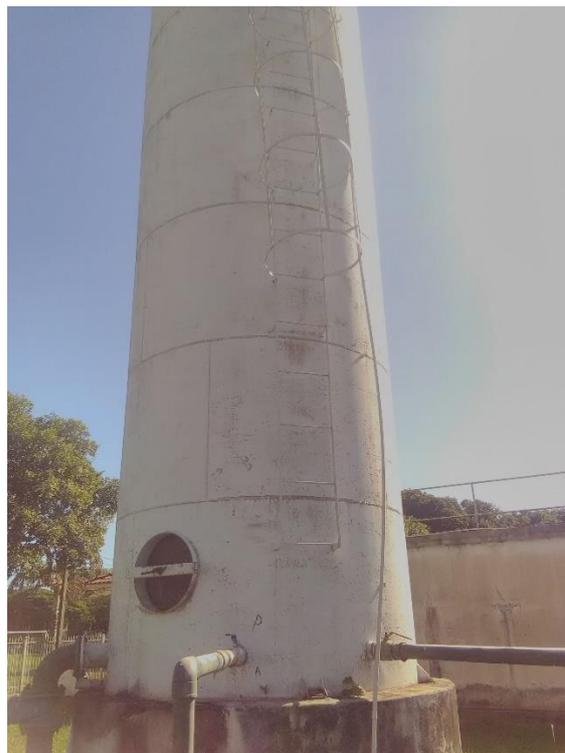
Foto 67 – REL sede

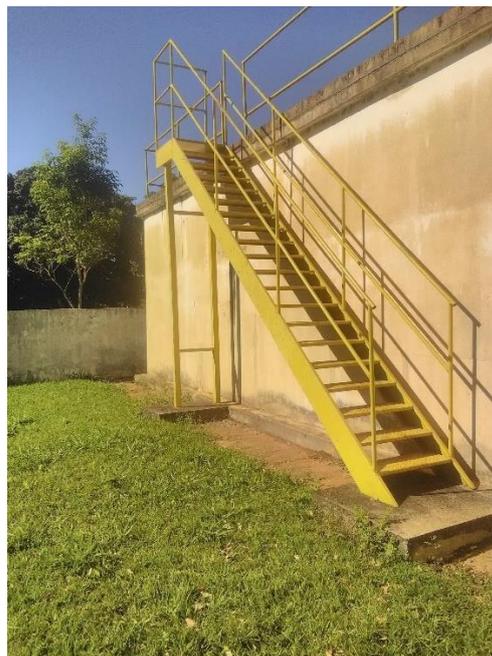
Foto 70 – Abertura de inspeção RAP sem cadeado

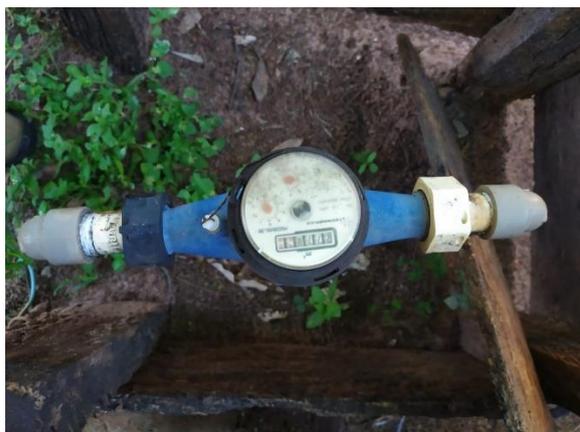
Foto 83 – Identificação hidrômetro Rua Pedro Joaquim Jorge, nº. 43

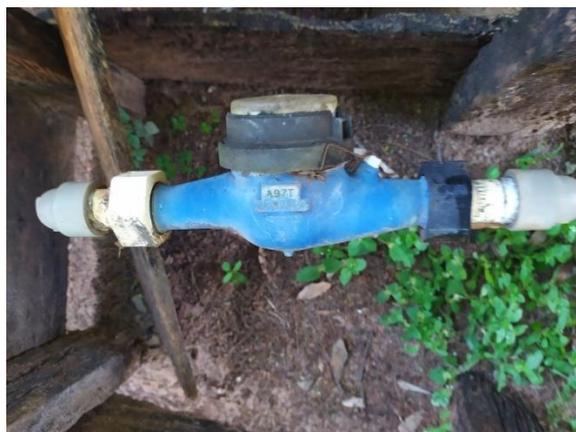
Foto 84 - Medição de pressão na rede hidrômetro Rua Pedro Joaquim Jorge, nº. 43

– P=14 mca

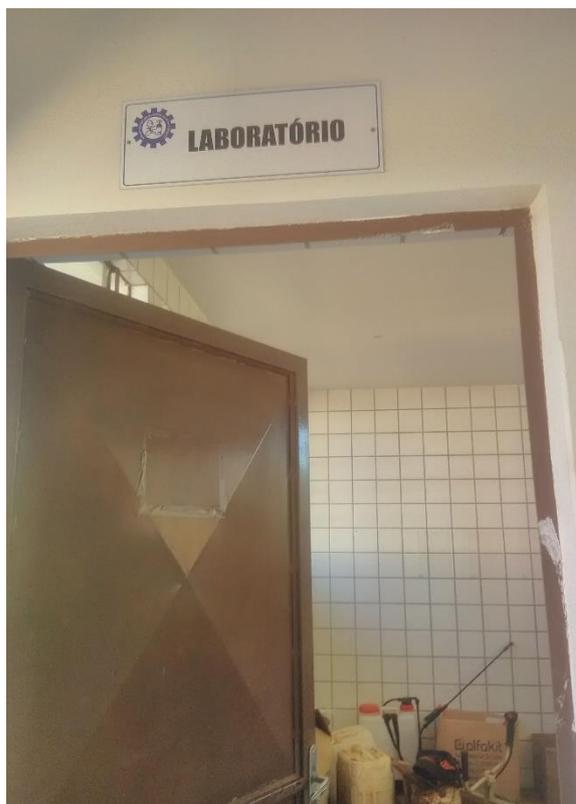
Foto 86 – Laboratório sede

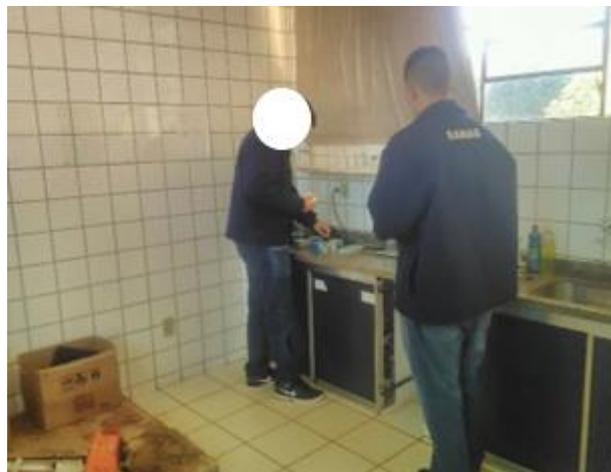
Foto 87 – Equipamentos para análises

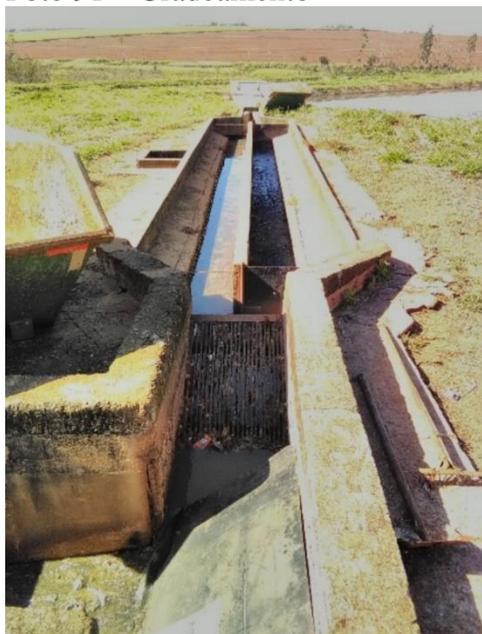
Foto 91 – Gradeamento

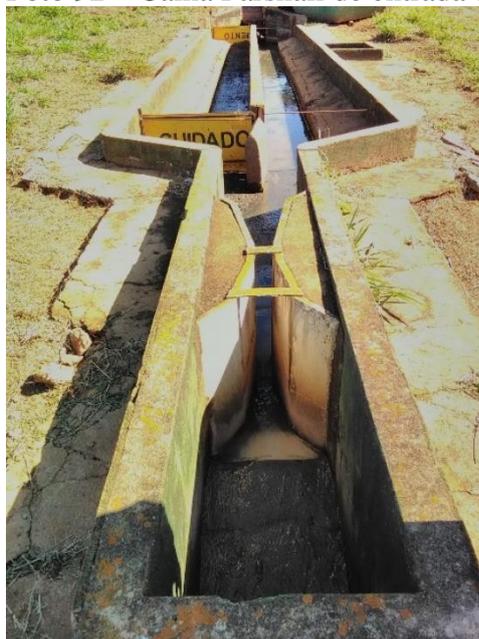
Foto 92 – Calha Parshall de entrada da ETE

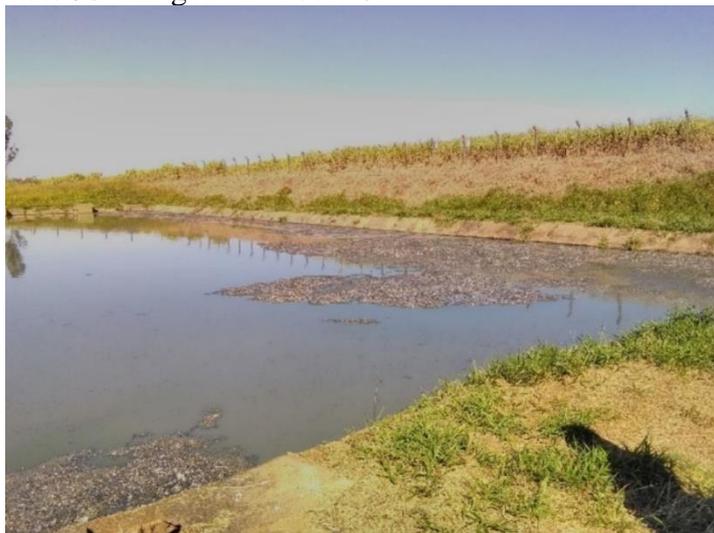
Foto 93 – Lagoa anaeróbia 01

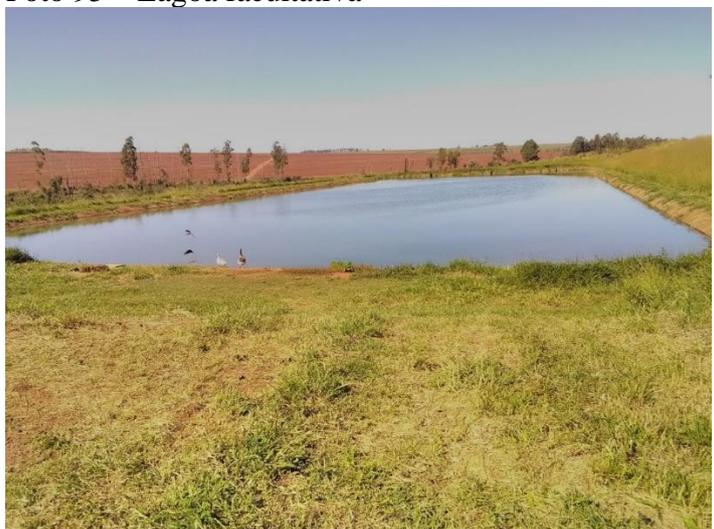
Foto 95 – Lagoa facultativa

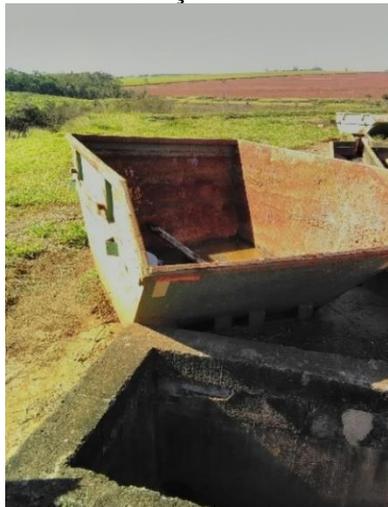
Foto 96 – Caçamba de resíduos da ETE

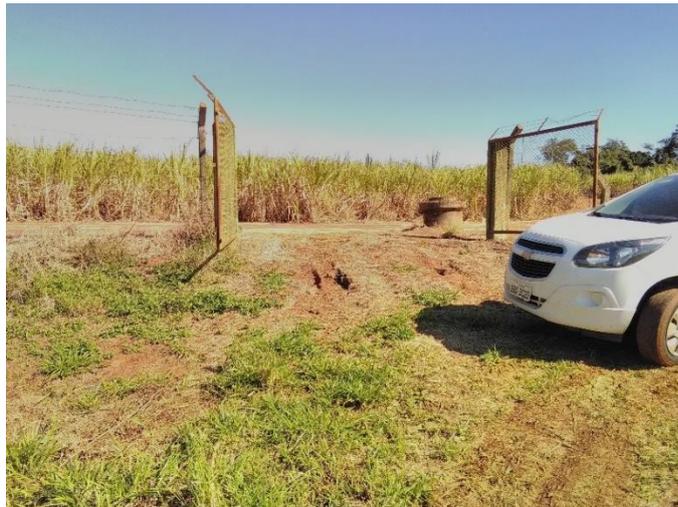
Foto 97 – Entrada da ETE

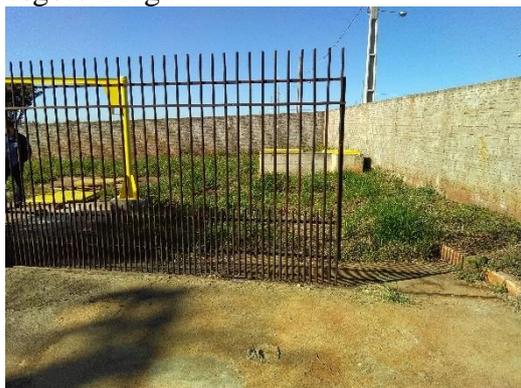
Foto 98 – Entrada estação elevatória esgoto Braga

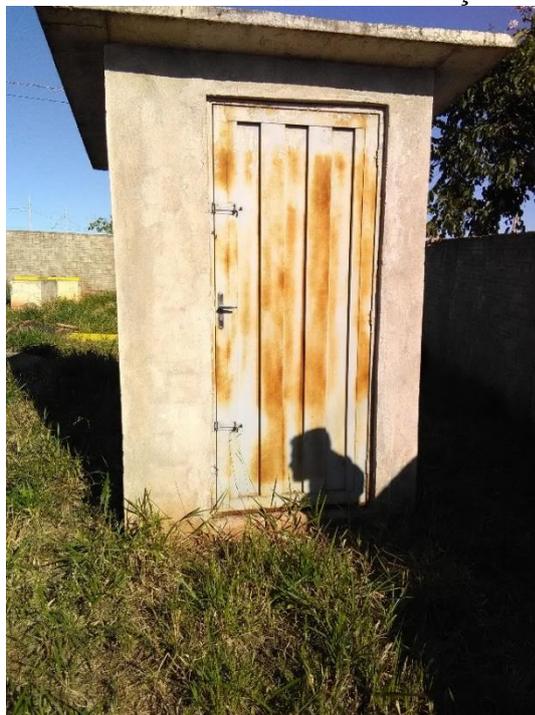
Foto 99 – Casa de comando da estação elevatória Braga

- Não foi possível entrar na casa de comando do Braga;
- Falhas no sistema de bombeamento na elevatória do Jardim Europa – vazamento aparente (Art. 2º da Lei Federal 11.445/2007).

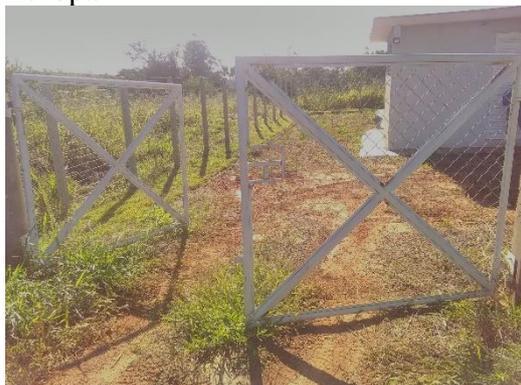
Foto 100 – Entrada elevatória Jardim Europa

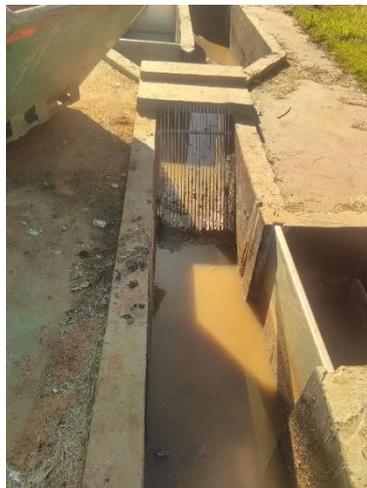
Foto 101 – Gradeamento da elevatória Jardim Europa

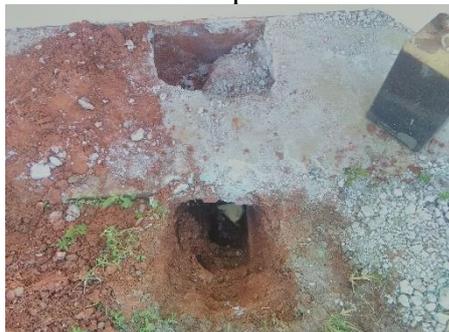
Foto 102 – Buraco na entrada da elevatória J. Europa

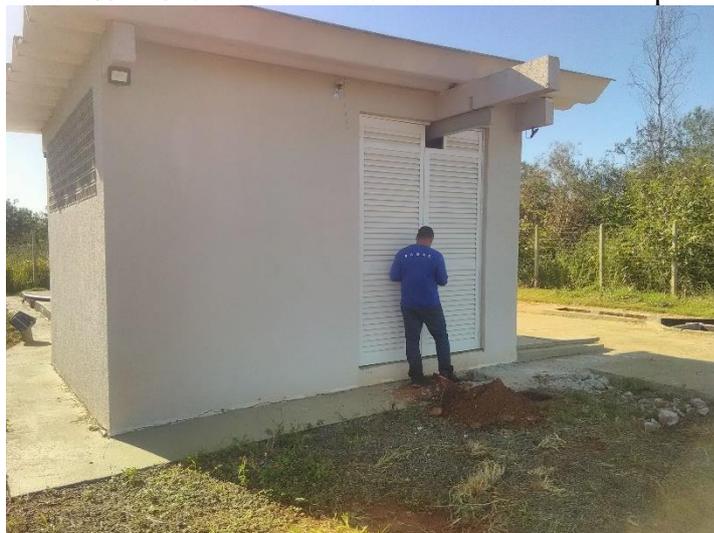
Foto 103 – Casa de comando da elevatória J. Europa

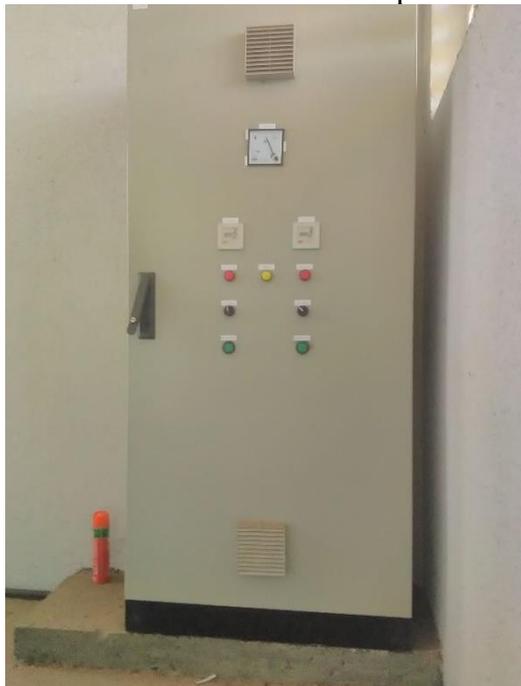
Foto 106 – Frente do quadro de comando da elevatória J. Europa

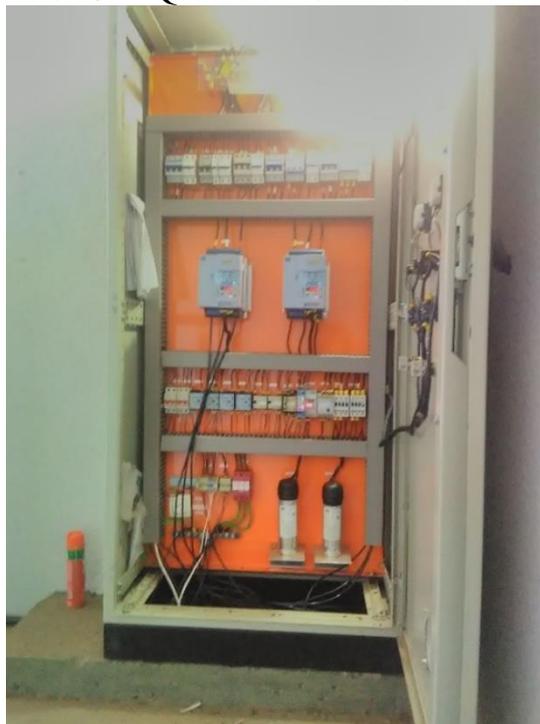
Foto 107 – Quadro de comando da elevatória J. Europa
