# **Relatório Técnico de Fiscalização dos Sistemas de Abastecimento de Água e Esgoto - Ibiporã/PR**

RTF n°50/2025

**Novembro, 2025.**

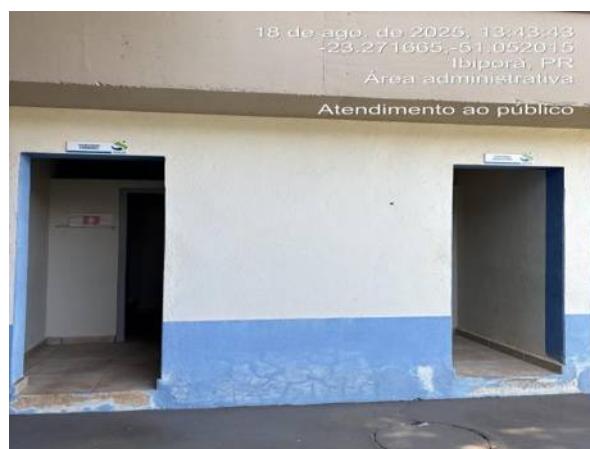
<b>Localização e acessibilidade das unidades do prestador são adequadas</b>	Não conforme
---	--------------

**Observação:** É obrigatória a disponibilização de banheiros acessíveis no prédio destinado ao atendimento ao público. Recomenda-se a realização das adequações necessárias em conformidade com a Lei Federal nº 10.098/2000 e a NBR 9050.

Banheiros disponibilizados ao público.

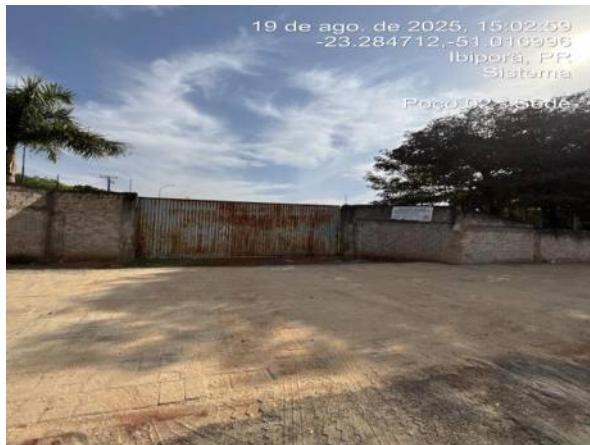
<b>A área está devidamente cercada</b>	Conforme
--	----------

Isolamento da área do poço

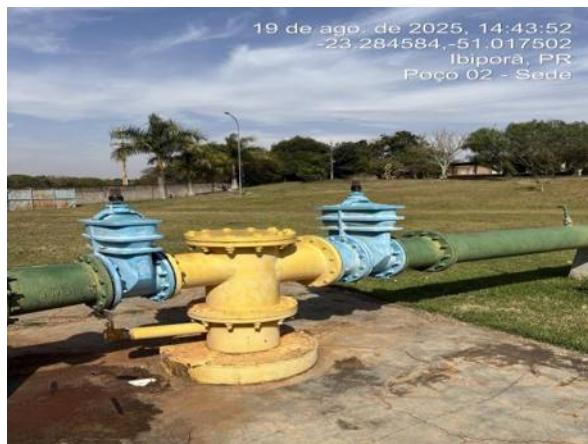
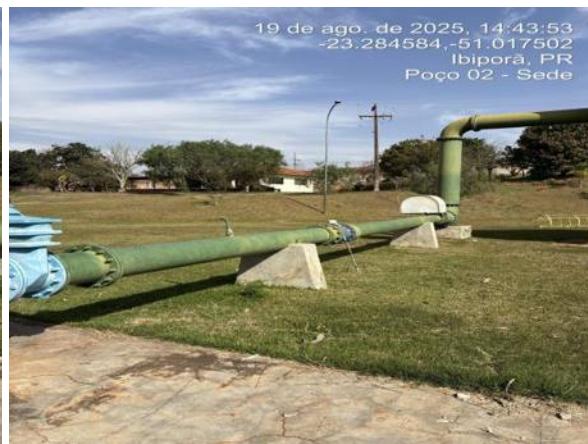
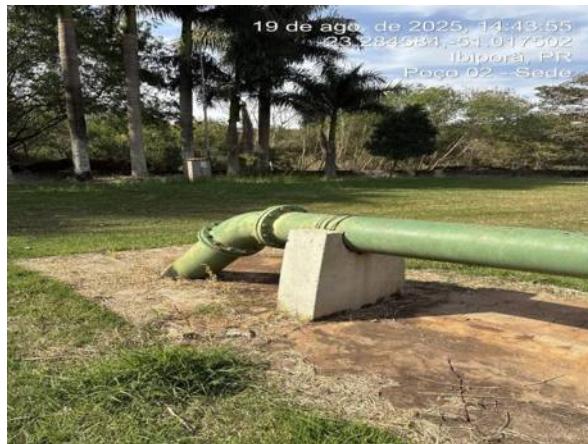
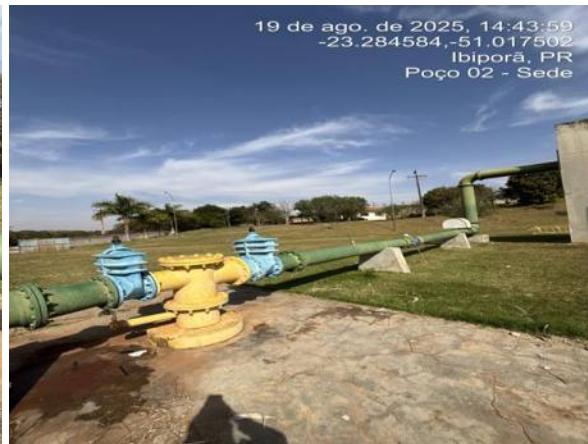
**As instalações encontram-se em bom estado de conservação**

Conforme

Estrutura do poço.

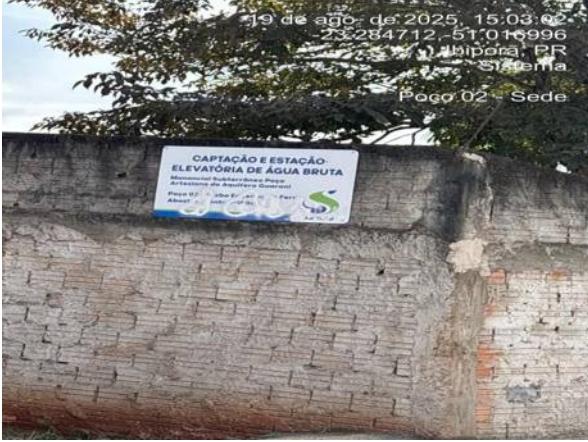
Identificação da captação.	
<b>A captação possui tomada de água para coleta de água bruta</b>	Conforme

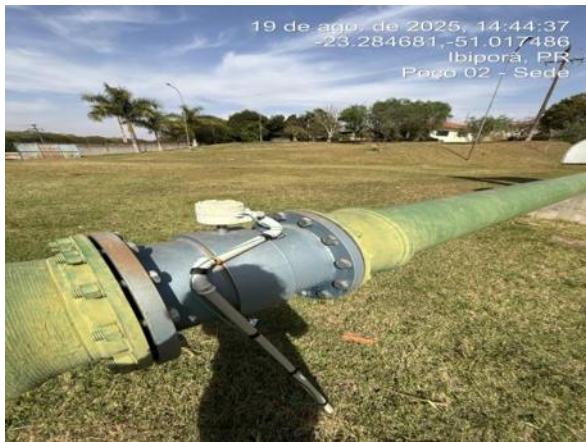
Sensor de medição no cavalete.

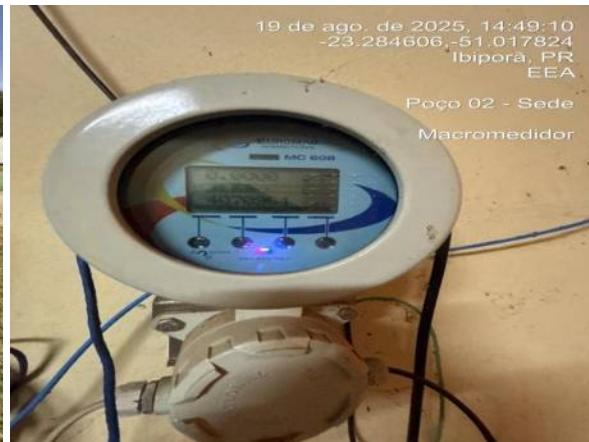
Macromedidor

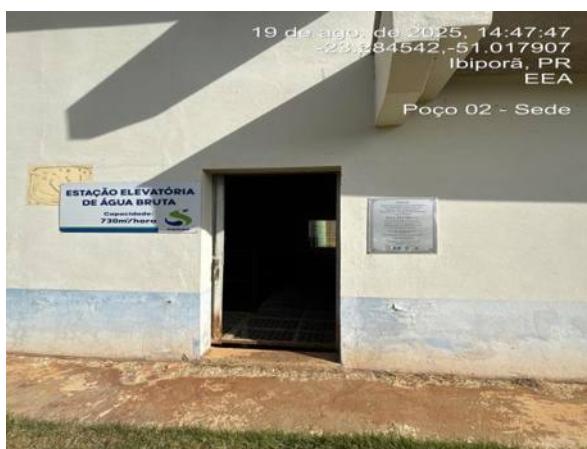
Entrada casa de comando.	
<b>A casa de comando/quadro de comando está dentro das normas de limpeza e segurança</b>	Conforme
<b>A unidade possui Relatório Operacional</b>	Não conforme
<b>A medição de nível da captação é realizada</b>	Não verificado
<b>Observação:</b> Não verificado pela fiscalização.	
<b>O poço possui tampa de proteção</b>	Conforme

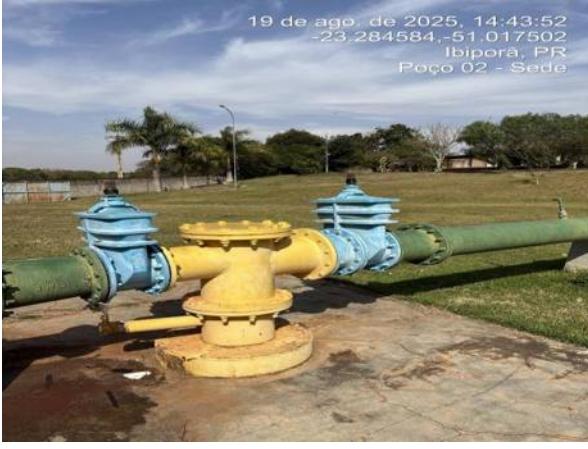
Tampa de proteção.	
<b>O tubo de revestimento do poço está distante 50 cm da superfície</b>	Conforme

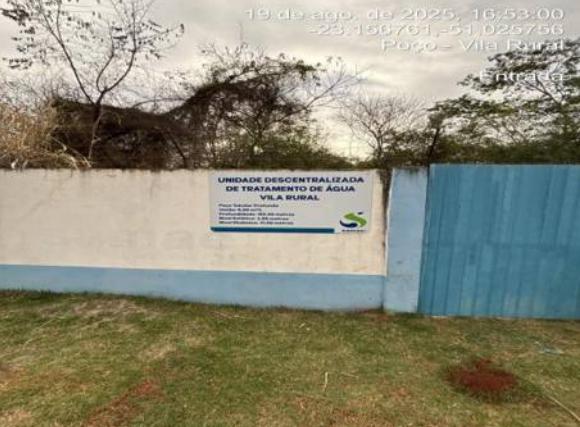
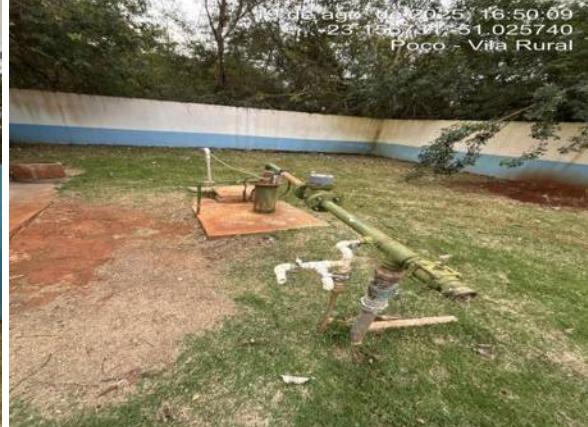
19 de ago. de 2025, 16:50:09 -23.150761,-51.025756 Poço - Vila Rural
Isolamento entrada.	Isolamento da área do poço.
As instalações encontram-se em bom estado de conservação	Conforme

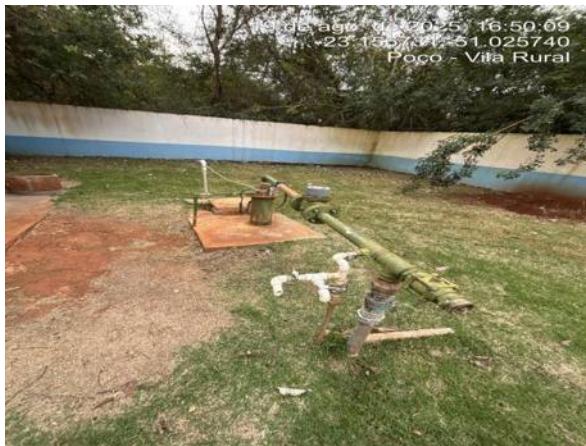
Estrutura da capta

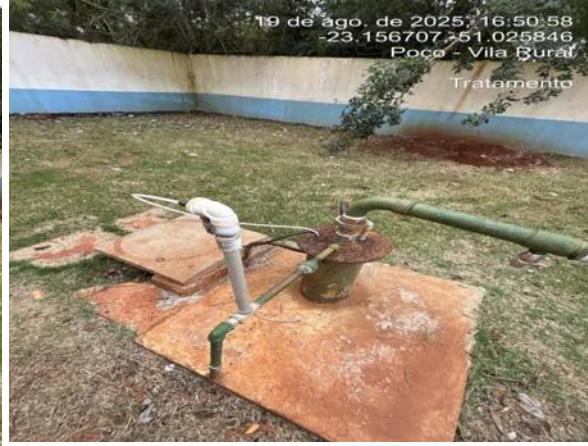
<b>A unidade está equipada com extintor de incêndio</b>	Não conforme
<b>Descrição da não conformidade:</b> 1.3.4. Foi evidenciado que a unidade não está equipada com extintor de incêndio.	
<b>Referência:</b> Art. 10.9 da NR 10, art 23.1 da NR 23 e Art 5.2.1.1 da NPT 021, de 2014, do Corpo de Bombeiros do Paraná	<b>Prazo (dias):</b> 0
<b>O extintor de incêndio está dentro do prazo de validade</b>	Não se aplica
<b>A área possui identificação (conforme outorga IAT)</b>	Conforme

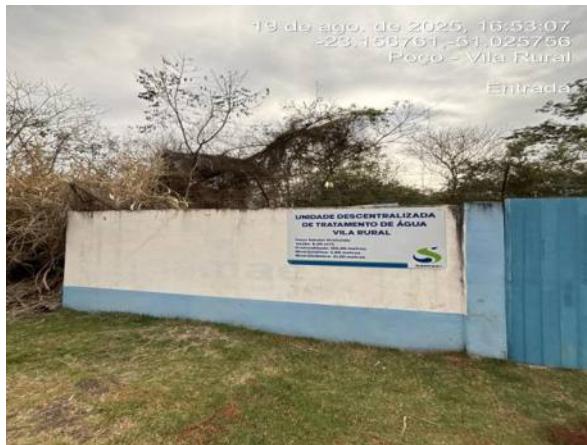
Identificação da captação.

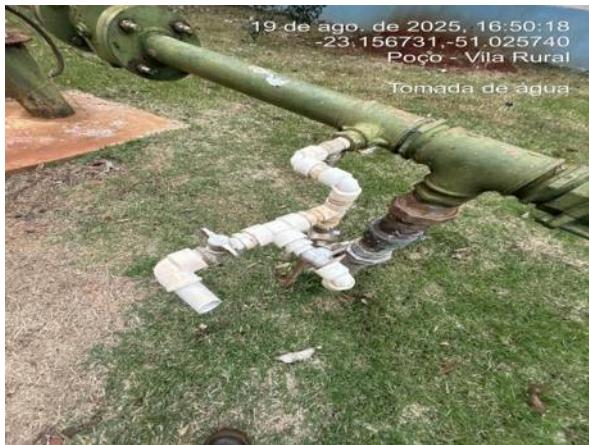
Tomada para coleta de água bruta.

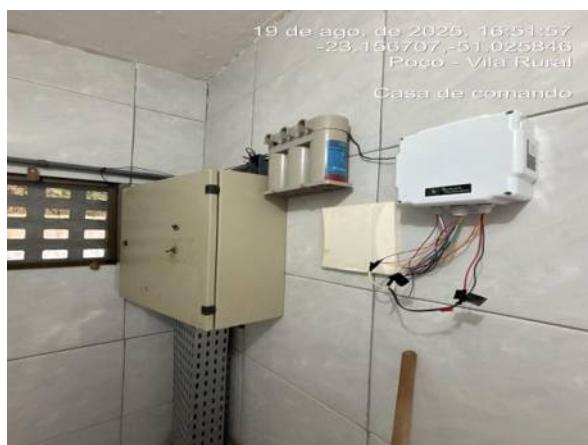
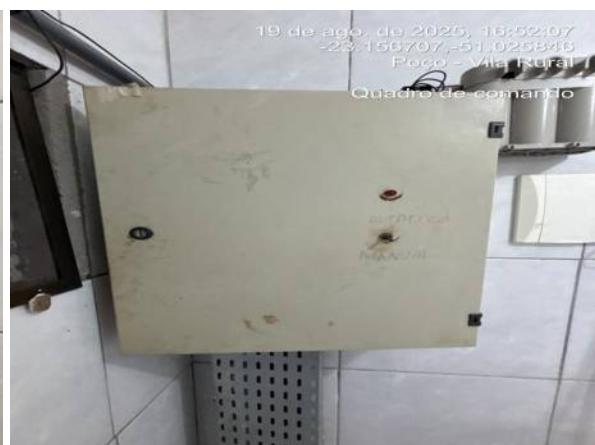
Quadro de comando

<b>As instalações elétricas estão adequadas conforme legislação</b>	Não conforme
---	--------------

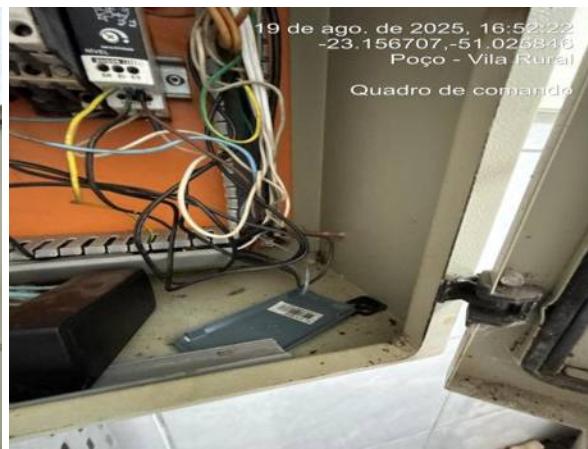
Quadro de comando aberto.

Fios sobrepostos e desorganizados.

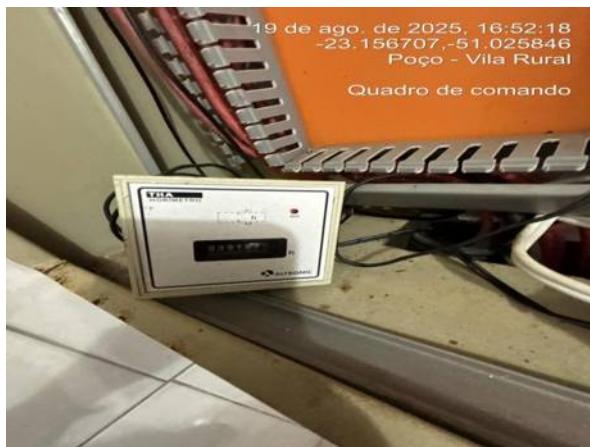
Horímetro da unidade.

**Observação:** Recomenda-se que seja feita a adequação do horímetro, mantendo fixo no quadro.

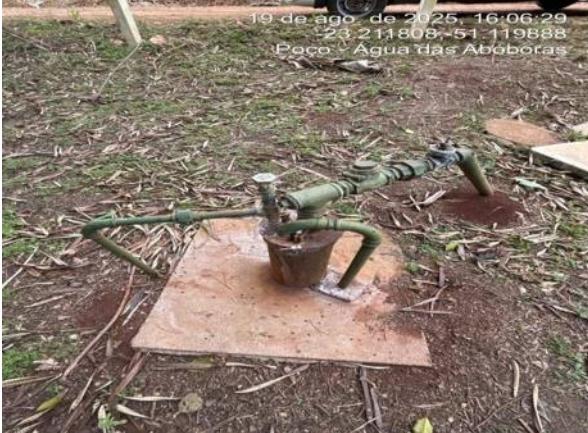
Tomada de coleta de água bruta na UTA.	
<b>O monitoramento dos parâmetros de qualidade de água é realizado</b>	Não verificado
<b>Observação:</b> O SAMAE não disponibilizou dados de monitoramento dos parâmetros de qualidade a fiscalização.	
<b>A captação de água possui macromedidor</b>	Não conforme
<b>Descrição da não conformidade:</b> 1.3.9. Foi evidenciado que a captação de água não possui macromedidor.	
<b>Referência:</b> Art. 4.2 da NBR da NBR 12.212, de 1992	<b>Prazo (dias):</b> 240

Captação sem macromedidor.	
<b>As instalações elétricas estão adequadas conforme legislação</b>	Não conforme
<b>Descrição da não conformidade:</b> 1.3.10. Foi evidenciado que as instalações elétricas não estão adequadas conforme legislação.	
<b>Referência:</b> NBR 5410, de 1997, e NBR 5410, de 1997	<b>Prazo (dias):</b> 180

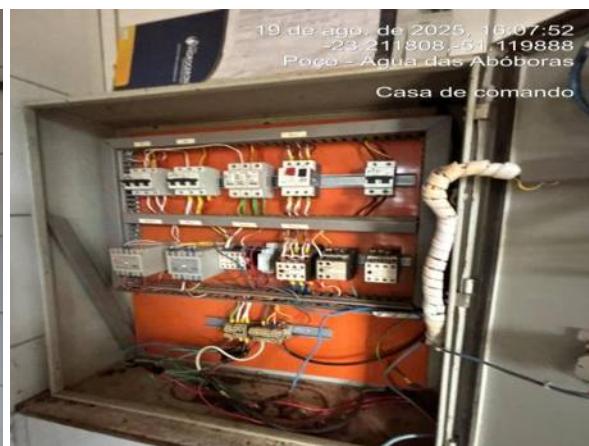
Parte interna do quadro de comando.

**Descrição da não conformidade:** 1.3.11. Foi evidenciado que as instalações elétricas não estão em bom estado de conservação.

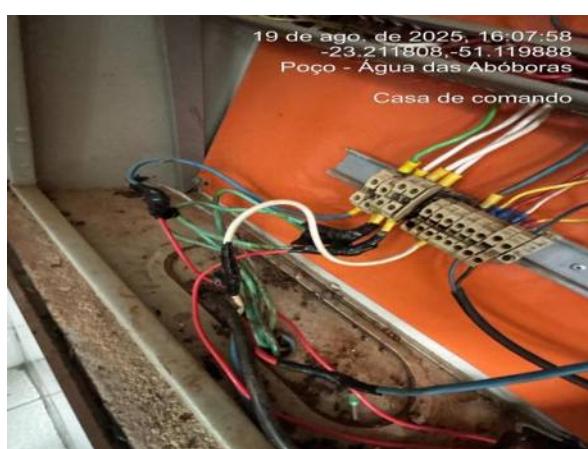
Emendas com fita isolante em vários cabos e pontas de cabos soltas ou mal conectadas.

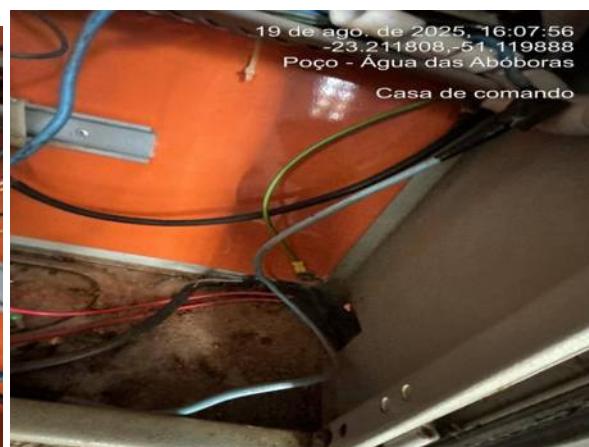
Aterramento do quadro de comando. (A parte inferior do quadro e os cabos estão visivelmente sujos, com acúmulo de poeira e talvez umidade/ferrugem)

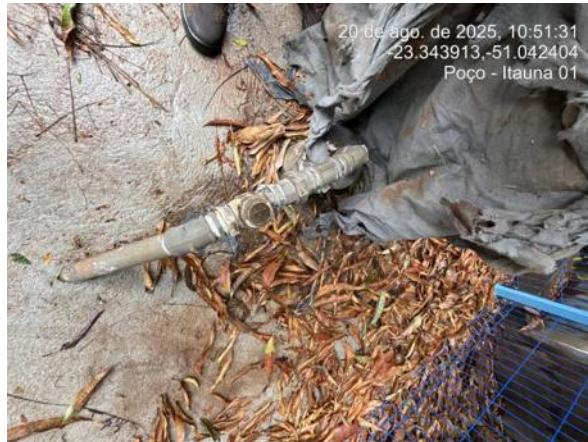
<b>A captação de água possui macromedidor</b>	Não conforme
---	--------------

Estrutura do poço, sem macromedidor.

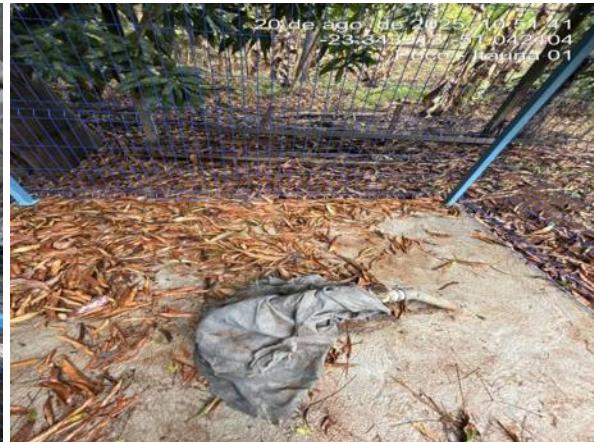
Estrutura do poço, sem macromedidor.

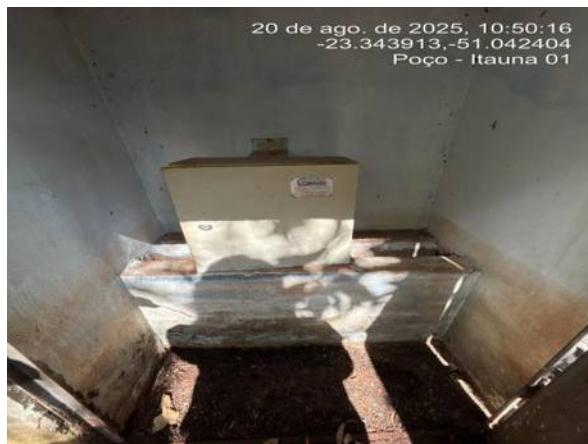
<b>As instalações elétricas estão adequadas conforme legislação</b>	Não conforme
---	--------------

**Observação:** A fiação interna está desorganizada e há cabos com isolamento aparente danificado (esmagados/dobrados em ângulos agudos). O cabeamento não está adequadamente fixado ou canalizado. Não é visível, nos terminais de entrada, a presença de Dispositivos de Proteção contra Surtos (DPS) que seriam essenciais para a proteção dos equipamentos.

Estrutura quadro de comando.

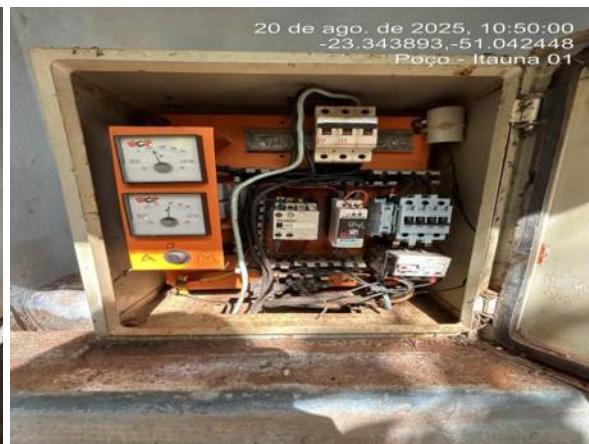
Estrutura interna quadro de comando.

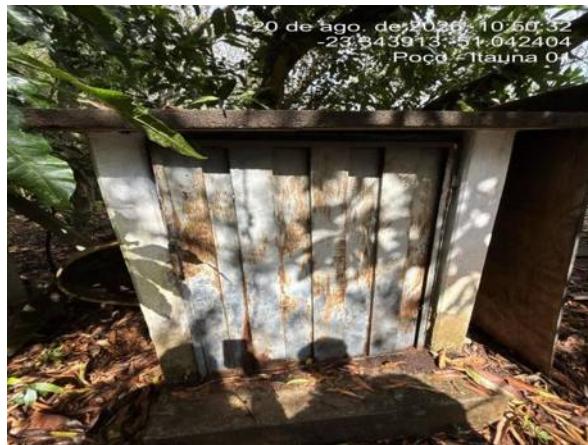
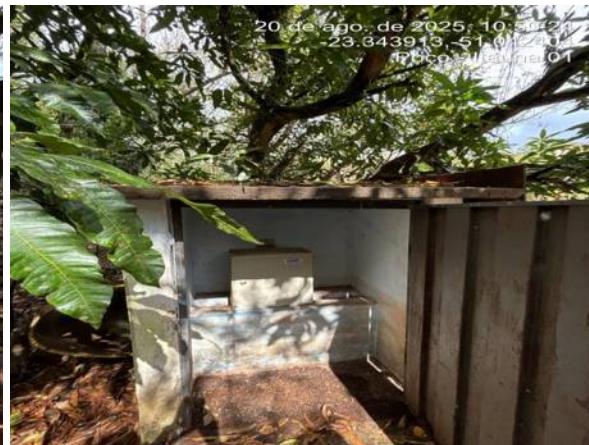
Estrutura casa de comando.

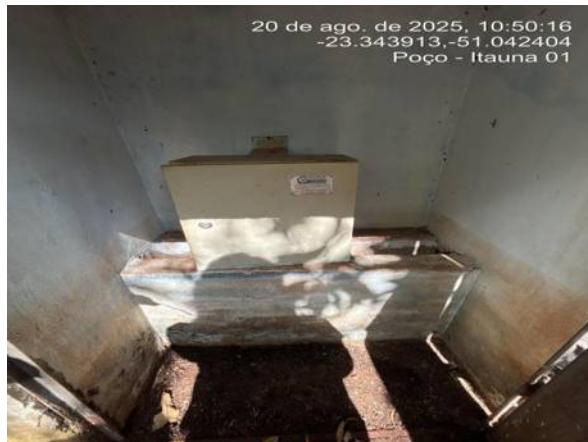
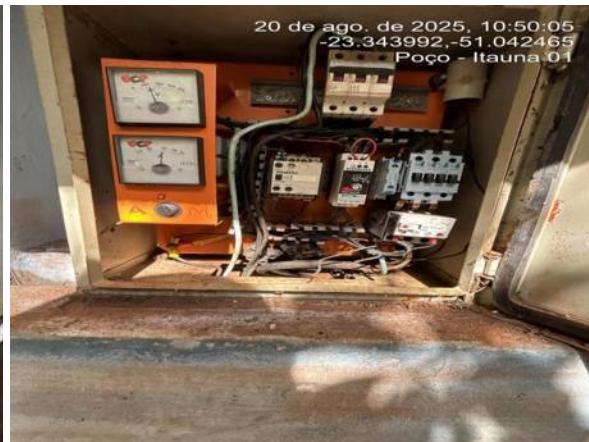
<b>A casa de comando/quadro de comando está dentro das normas de limpeza e segurança</b>	Não conforme
<b>Observação:</b> Necessidade de manutenção da limpeza da casa de comando/quadro de comando.

Casa de comando.

Quadro de comando.

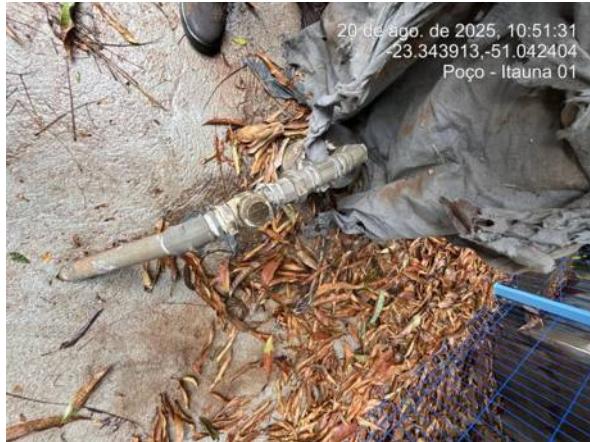
<b>A unidade possui Relatório Operacional</b>	Não conforme
<b>A medição de nível da captação é realizada</b>	Não verificado
<b>Observação:</b> Não verificado pela fiscalização.	
<b>O poço possui tampa de proteção</b>	Não conforme
<b>Descrição da não conformidade:</b> 1.3.20. Foi evidenciado que o poço não possui tampa de proteção.	
<b>Referência:</b> NBR 12.212, de 1992	<b>Prazo (dias):</b> 180

Tampa de proteção comprometida, contendo espaços não vedados.

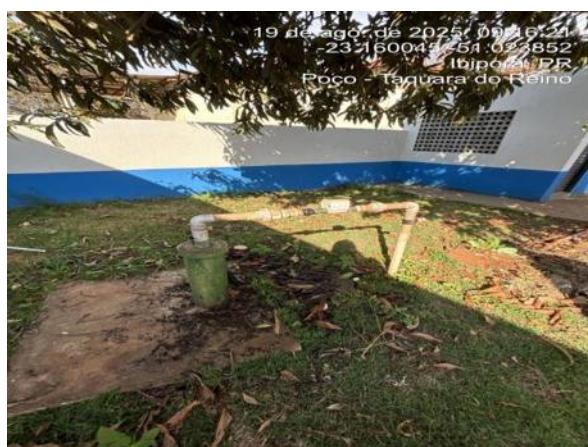
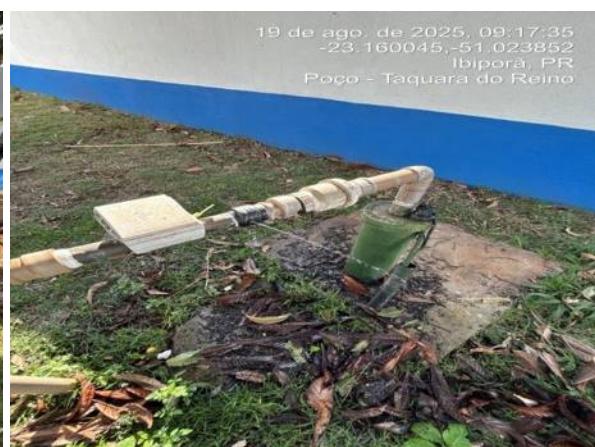
As instalações encontram-se em bom estado de conservação	Não conforme
--	--------------

**Observação:** Vazamentos aparente no cavalete da captação.

**Descrição da não conformidade:** 1.3.2. Foi evidenciado que as instalações não encontram-se em bom estado de conservação.

Referência: NBR 5674, de 1999	Prazo (dias): 180
-------------------------------	-------------------

Estrutura da captação.

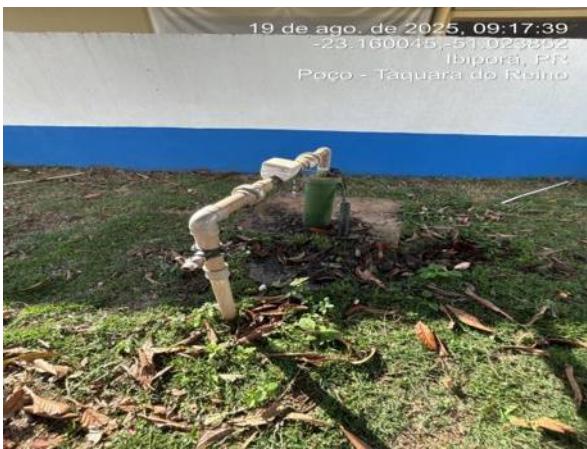
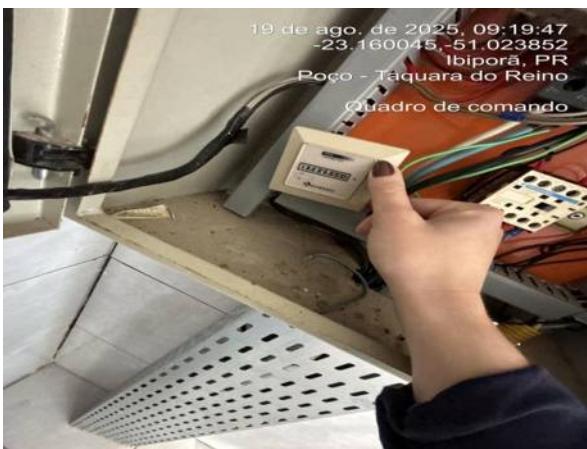
<div style="display: flex; justify-content: space-between; font-size: small;"> <span>19 de ago. de 2025, 09:17:39</span> <span>-23.160045, -51.023852</span> <span>Ibiporã, PR</span> </div> <div style="display: flex; justify-content: space-between; font-size: small;"> <span>Poço - Taquara do Reino</span> <span>Quadro de comando</span> </div>	
<b>A espessura da laje de proteção é de no mínimo 15 cm</b>	Conforme
<b>Há declividade do centro para a borda da laje de proteção</b>	Conforme
<b>As instalações permitem fácil remoção da bomba para manutenção</b>	Conforme
<b>A unidade possui horímetro em funcionamento</b>	Conforme
<b>Observação:</b> Recomenda-se que seja feita a adequação do horímetro, mantendo fixo no quadro.

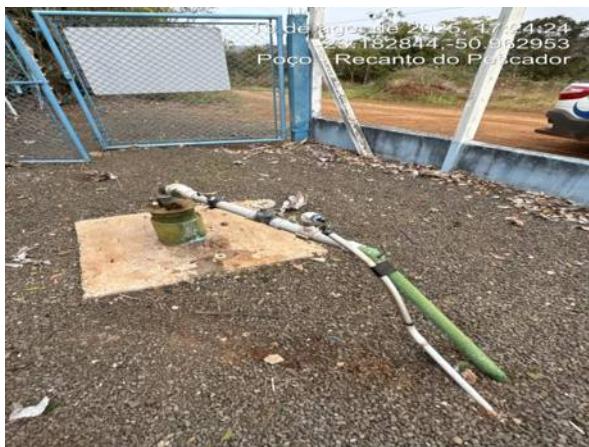
Tomada de coleta de água bruta.	
O monitoramento dos parâmetros de qualidade de água é realizado	Não verificado
<b>Observação:</b> O SAMAE não disponibilizou dados de monitoramento dos parâmetros de qualidade a fiscalização.	
A captação de água possui macromedidor	Não conforme
<b>Descrição da não conformidade:</b> 1.3.9. Foi evidenciado que a captação de água não possui macromedidor.	
Referência: Art. 4.2 da NBR da NBR 12.212, de 1992	<b>Prazo (dias):</b> 240

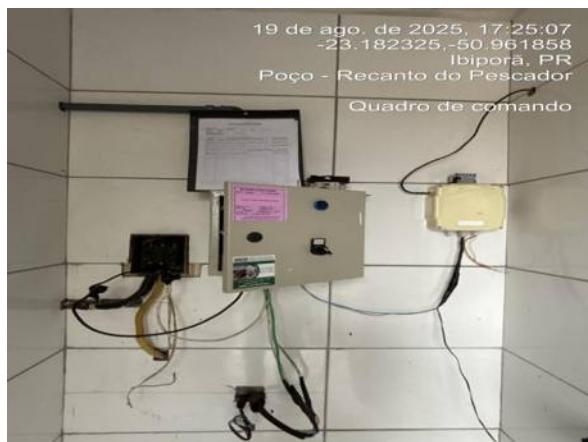
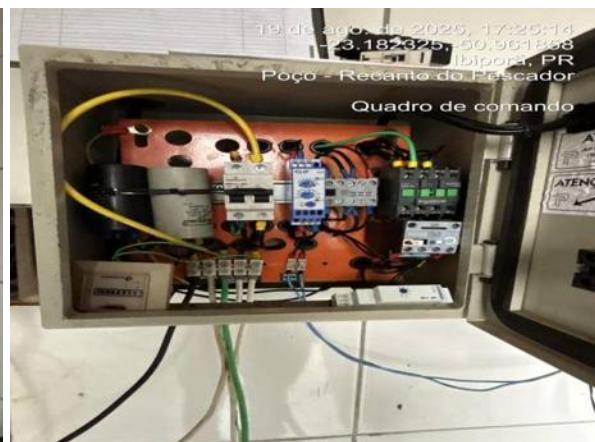
**Observação:** Entradas de cabos sem prensa-cabos/vedação, dispositivos soltos no fundo do quadro. Recomenda-se refazer as conexões dentro de caixas de passagem com tampa, instalando conduites e prensa-cabos para entrada no quadro, fixar dispositivos soltos no quadro.

Quadro de comando.

Parte interna do quadro de comando.

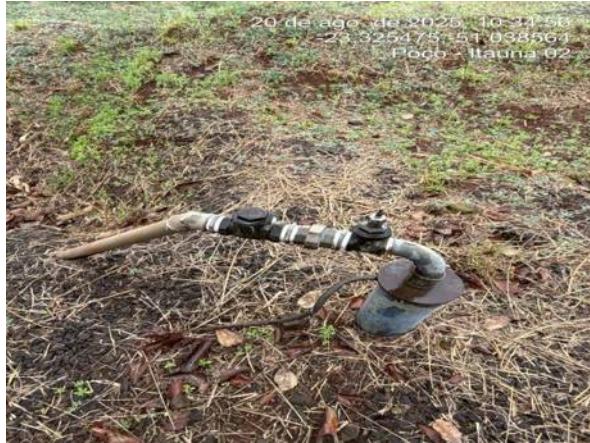
<b>A captação possui tomada de água para coleta de água bruta</b>	Não verificado
<b>Observação:</b> A água bruta é coletada nas instalações da UTA.	
<b>O monitoramento dos parâmetros de qualidade de água é realizado</b>	Não verificado
<b>Observação:</b> O SAMAE não disponibilizou dados de monitoramento dos parâmetros de qualidade a fiscalização.	
<b>A captação de água possui macromedidor</b>	Não conforme
<b>Descrição da não conformidade:</b> 1.3.9. Foi evidenciado que a captação de água não possui macromedidor.	
<b>Referência:</b> Art. 4.2 da NBR da NBR 12.212, de 1992	<b>Prazo (dias):</b> 240

Estrutura do poço, sem macromedidor.

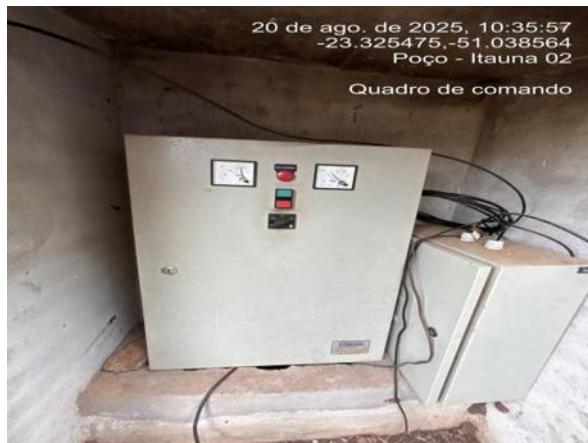
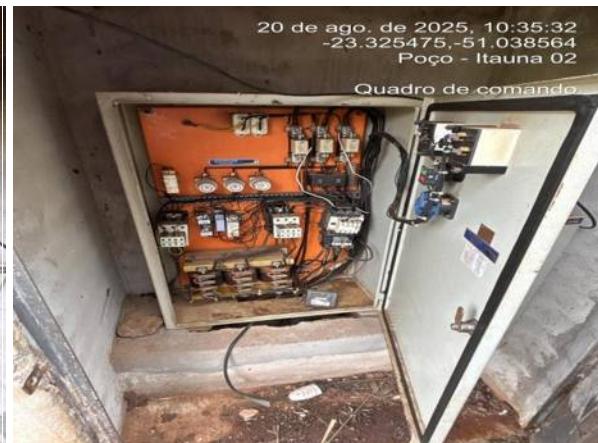
<b>As instalações elétricas estão adequadas conforme legislação</b>	Não conforme
<b>Observação:</b> A fiação interna está desorganizada e desalinhada, sem utilização de canalização adequada (ausência de canaletas). Observa-se cabos cruzando desordenadamente e sujeitos a esforços mecânicos, o que compromete o isolamento. Os condutores de comando (fios finos) apresentam isolamento aparentemente comprometida ou sinais de terminais expostos em alguns pontos. O cabeamento de entrada (canto superior direito) está desorganizado e sem proteção mecânica adequada. Não é visível a presença de um Dispositivo Diferencial Residual (DR) no quadro. Não é visível a presença de Dispositivos de Proteção contra Surtos (DPS) nos terminais de entrada.

**Descrição da não conformidade:** 1.3.10. Foi evidenciado que as instalações elétricas não estão adequadas conforme legislação.

**Referência:** NBR 5410, de 1997, e NBR 5410, de 1997

Estrutura quadro de comando.

Estrutura interna quadro de comando.

**Descrição da não conformidade:** 1.3.11. Foi evidenciado que as instalações elétricas não estão em bom estado de conservação.

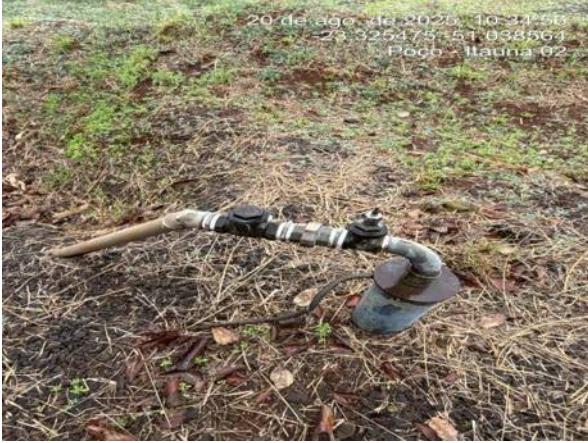
Estrutura da captação sem laje de proteção sanitária.	
<b>A área da laje de proteção é de no mínimo 1 m<sup>2</sup></b>	Não se aplica
<b>A espessura da laje de proteção é de no mínimo 15 cm</b>	Não se aplica
<b>Há declividade do centro para a borda da laje de proteção</b>	Não se aplica
<b>As instalações permitem fácil remoção da bomba para manutenção</b>	Conforme

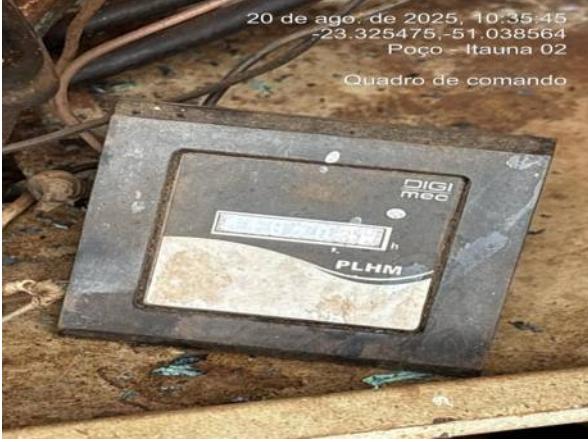
Horímetro da unidade.	
<b>Há bomba reserva à disposição</b>	Não verificado
<b>Observação:</b> Não verificado pela fiscalização.	
<b>É realizada a limpeza periódica do poço (é obrigatória a apresentação de laudos técnicos referentes a limpeza)</b>	Não verificado
<b>Observação:</b> Não verificado pela fiscalização.	
<b>As condições de operação do poço (vazão, período etc.) são compatíveis com os dados da outorga</b>	Conforme
<b>Inexistência de animais habitando ou transitando na área</b>	Conforme

<b>A unidade possui horímetro em funcionamento</b>	Conforme
<b>Observação:</b> Recomenda-se que seja feita a adequação do horímetro, mantendo fixo no quadro.

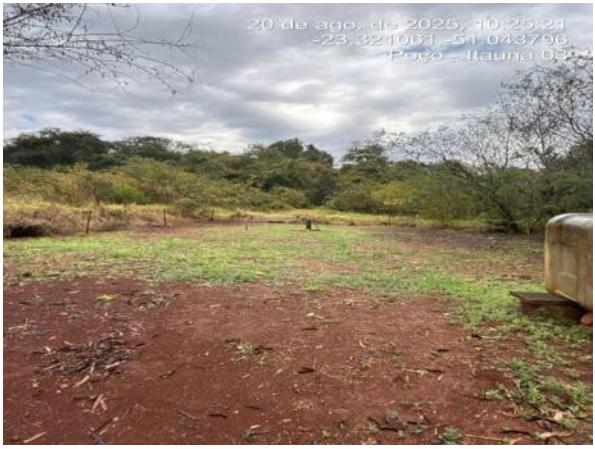
<b>A área está devidamente cercada</b>	<b>Não conforme</b>
<b>Descrição da não conformidade:</b> 1.3.1. Foi evidenciado que a área não está devidamente cercada.	
<b>Referência:</b> Art. 2º, XI da Lei Federal 11.445, de 2007	<b>Prazo (dias):</b> 180

<p>20 de ago. de 2025, 10:25:24 -23.321661, -51.043700 Poco - Itaúna 052</p>	
<p>Área da captação sem isolamento adequado.</p>	
<b>As instalações encontram-se em bom estado de conservação</b>	<b>Conforme</b>

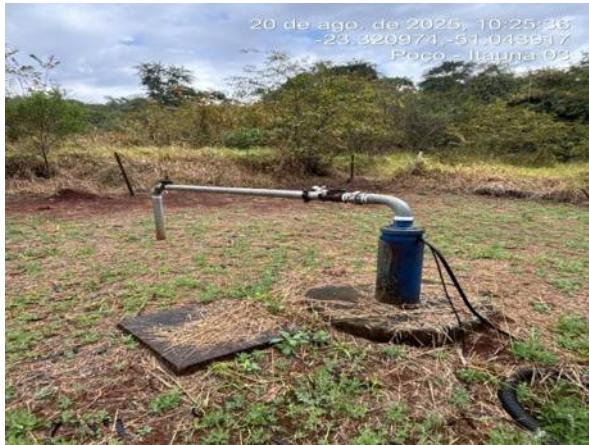
Estrutura do poço, sem macromedidor.

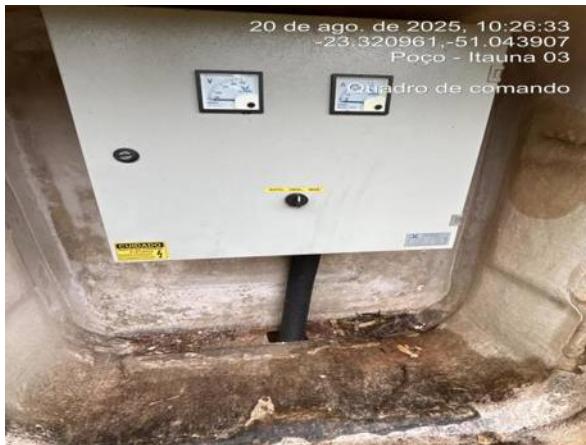
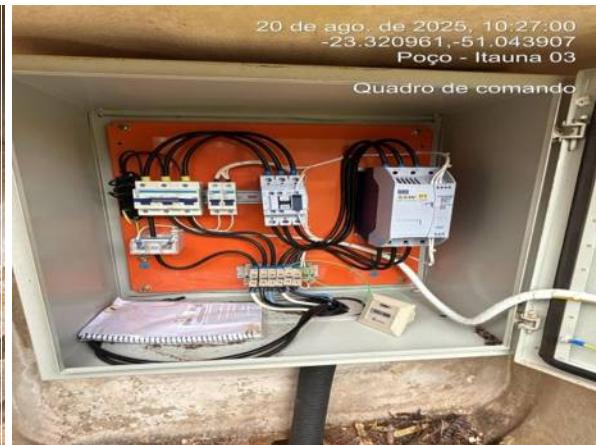
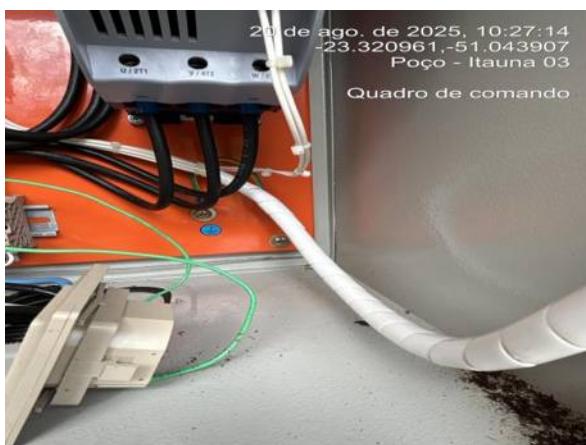
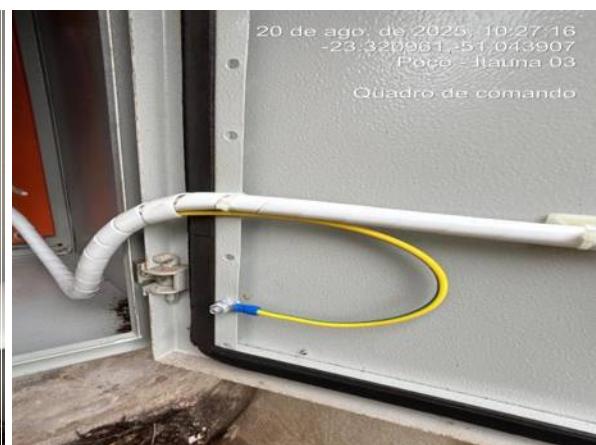
<b>As instalações elétricas estão adequadas conforme legislação</b>	Não conforme
<b>Observação:</b> Não é visível a presença de Dispositivos de Proteção contra Surtos (DPS) nos terminais de entrada ou internos. O Soft-Starter (equipamento eletrônico sensível e caro) e a bomba estão totalmente vulneráveis a raios e sobretensões. Não é visível a presença de um DR no quadro.	
<b>Descrição da não conformidade:</b> 1.3.10. Foi evidenciado que as instalações elétricas não estão adequadas conforme legislação.	
<b>Referência:</b> NBR 5410, de 1997, e NBR 5410, de 1997	<b>Prazo (dias):</b> 180

Estrutura quadro de comando.

Estrutura interna quadro de comando.

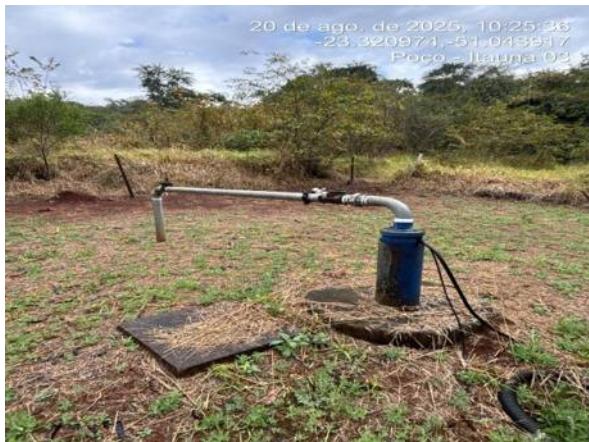
<b>O tubo de revestimento do poço está distante 50 cm da superfície</b>	Conforme
<b>Há laje de proteção ao redor do poço</b>	Conforme
<b>A área da laje de proteção é de no mínimo 1 m<sup>2</sup></b>	Não conforme

**Observação:** A área da laje de proteção sanitária não atinge a metragem mínima.

**Descrição da não conformidade:** 1.3.23. Foi evidenciado que a área da laje de proteção não é de no mínimo 1 m<sup>2</sup>.

<b>Referência:</b> NBR 12.244, de 2006	<b>Prazo (dias):</b> 180
<b>A espessura da laje de proteção é de no mínimo 15 cm</b>	Conforme
<b>Há declividade do centro para a borda da laje de proteção</b>	Conforme
<b>As instalações permitem fácil remoção da bomba para manutenção</b>	Conforme
<b>A unidade possui horímetro em funcionamento</b>	Conforme

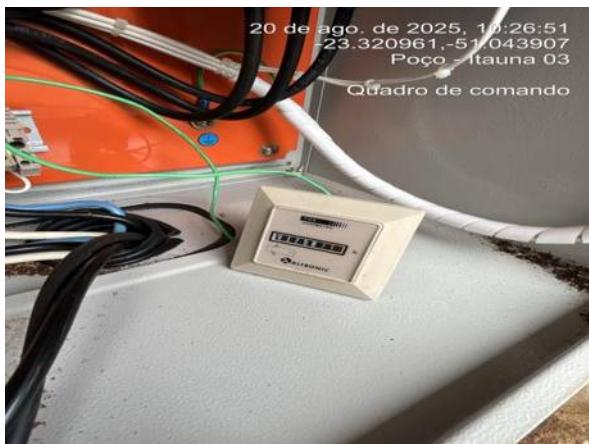
Horímetro da unidade.

**Observação:** Recomenda-se que seja feita a adequação do horímetro, mantendo fixo no quadro.

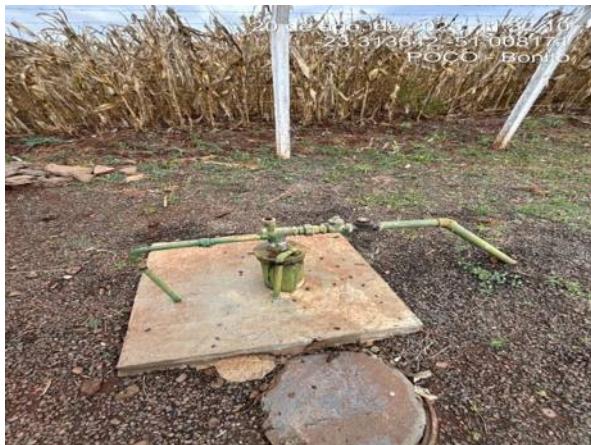
**A captação de água possui macromedidor**

Não conforme

Estrutura da captação sem macromedidor.

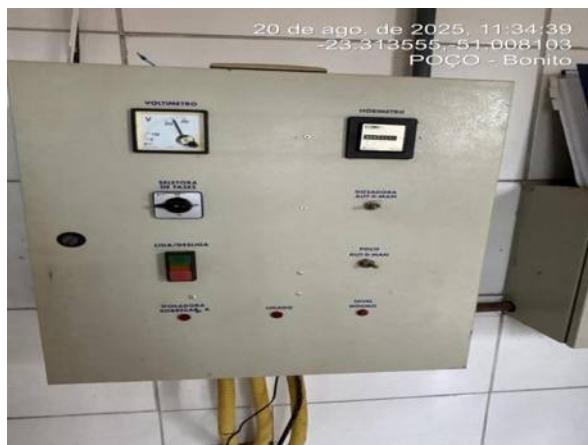
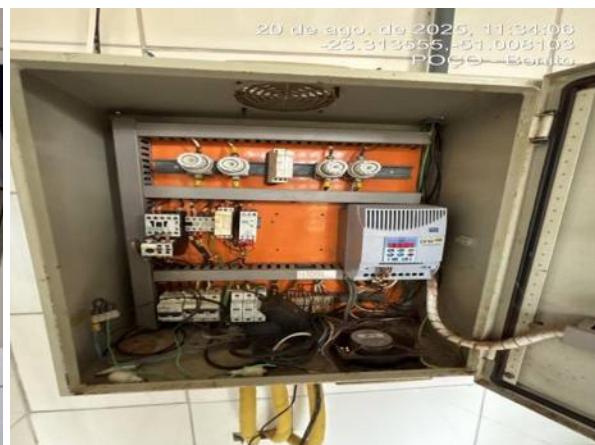
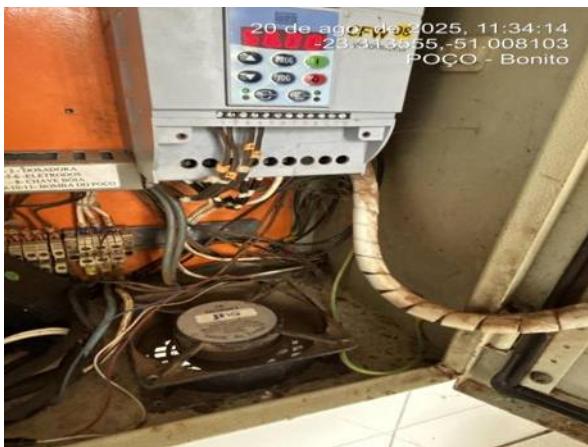
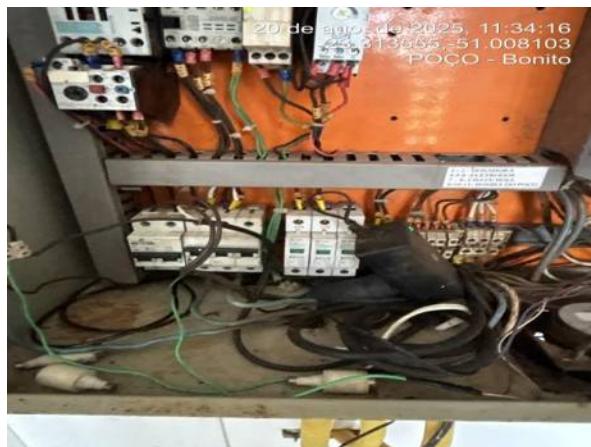
As instalações elétricas estão adequadas conforme legislação	Não conforme
--	--------------

**Observação:** Os fusíveis superiores (porta-fusíveis tipo cartucho ou NH) estão completamente expostos, sem tampas ou proteções que impeçam o contato acidental. Cabos de potência e comando (incluindo o Inversor de Frequência - IF) estão excessivamente embolados e desorganizados na parte inferior, misturados com detritos, sujeira e um cooler. Presença de uma tomada de uso geral (TUG) TRON instalada diretamente na montagem interna (trilho ou placa), conectada de forma improvisada, sem condução adequada dos cabos de alimentação. Não é visível a presença de Dispositivos de Proteção contra Surtos (DPS) na entrada de alimentação. O Inversor de Frequência (IF), sendo um equipamento eletrônico de alto custo e sensibilidade, está completamente desprotegido contra raios e sobretensões da rede. Não é visível a presença de um Dispositivo Diferencial Residual (DR) no quadro.

Estrutura do quadro de comando.

Estrutura interna do quadro de comando.

**As instalações elétricas estão em bom estado de conservação**

Não conforme

**Descrição da não conformidade:** 1.3.11. Foi evidenciado que as instalações elétricas não estão em bom estado de conservação.

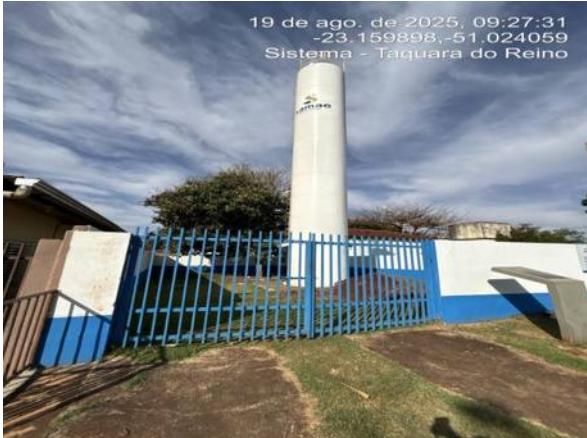
Isolamento da área do reservatório.	Conforme

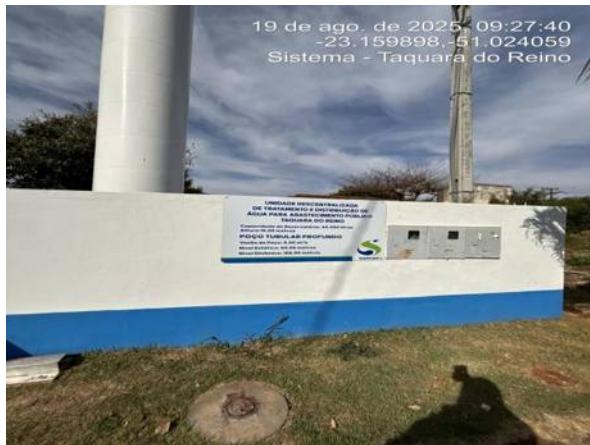
Sinalização da área do reservatório.

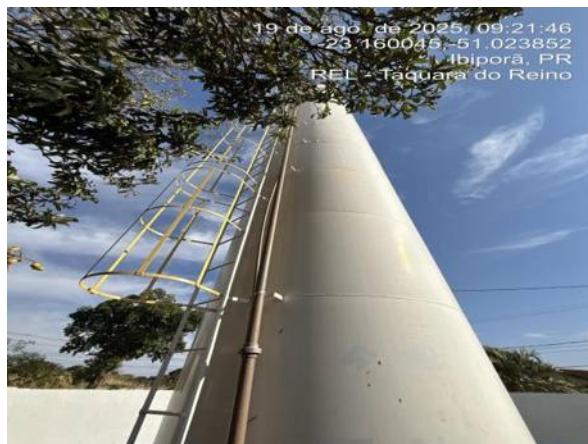
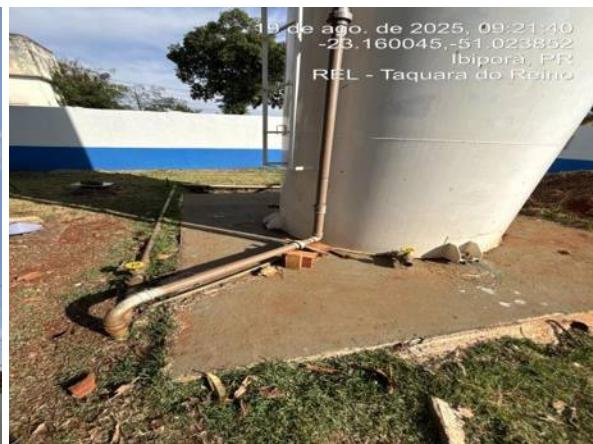
Estrutura do reservatório, sem sinais de vazamento.

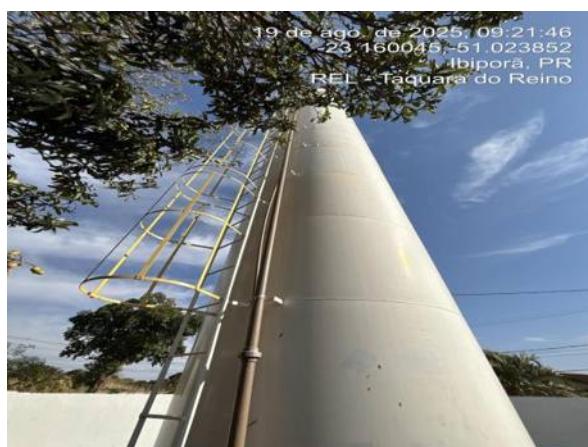
Escada do reservatório.

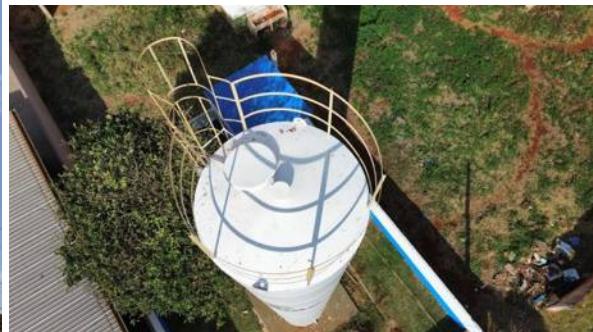
Guarda-corpo do reservatório.

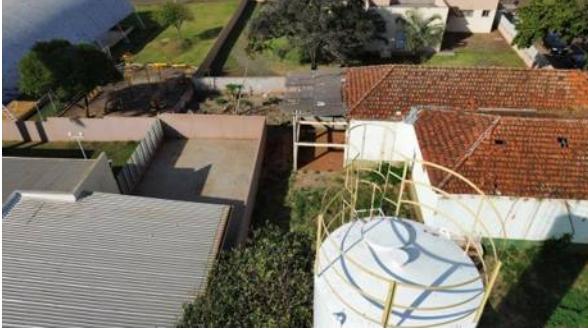
Aberturas de inspeção estão adequadamente fechadas	Conforme
<b>Observação:</b> Remover arame utilizado para fechar a tampa de inspeção. substituir por cadeado.

Abertura de inspeção adequadamente fechada.	
<b>As tampas de inspeção estão em boas condições</b>

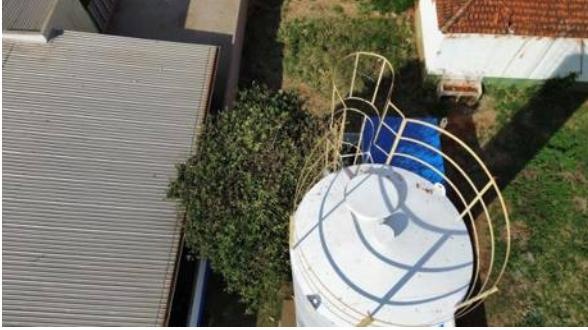
Tampa de inspeção.	
<b>Há telas de proteção contra entrada de insetos e pequenos animais nas tubulações de ventilação</b>	Não verificado
<b>Observação:</b> Não verificado pela fiscalização.	
<b>Extravasor está adequado</b>	Conforme
<b>Ventilação está adequada</b>	Conforme
<b>Instalação hidráulica é adequada e está em boas condições</b>	Conforme
<b>Há medidor de nível. E é feito acompanhamento e anotação</b>	Não conforme
<b>Descrição da não conformidade:</b> 7.5.12. Não foi evidenciada a existência de medidor de nível. E não foi evidenciada a realização do acompanhamento e anotação.	
<b>Referência:</b> Art. 5.15.1 da NBR 12217, de 1994	<b>Prazo (dias):</b> 0

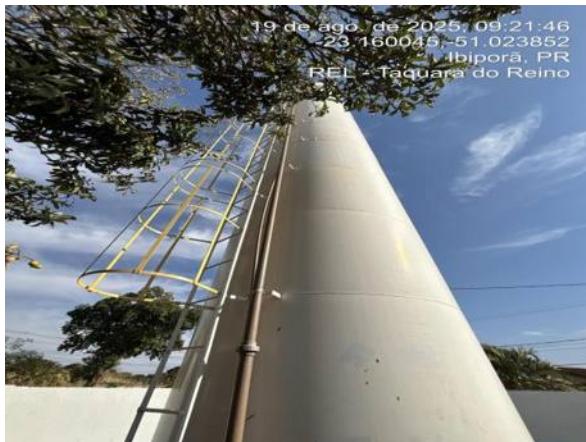
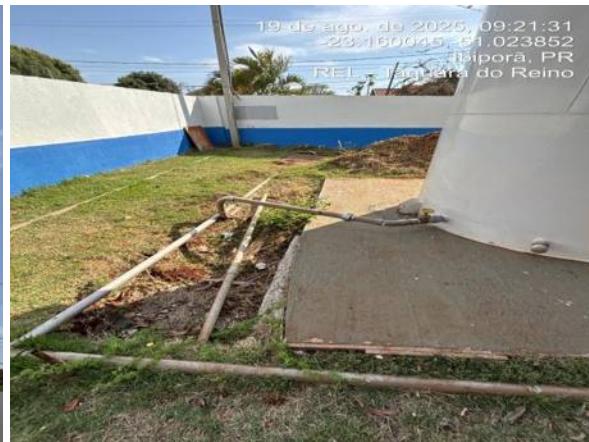
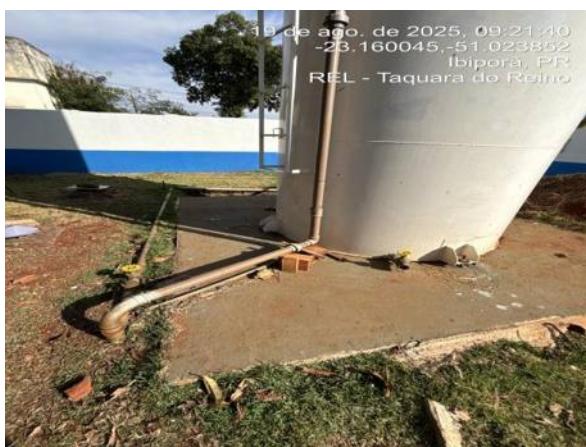
Estrutura do reservatório.

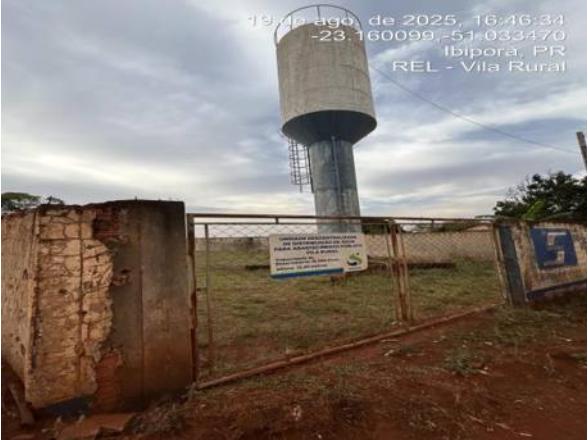
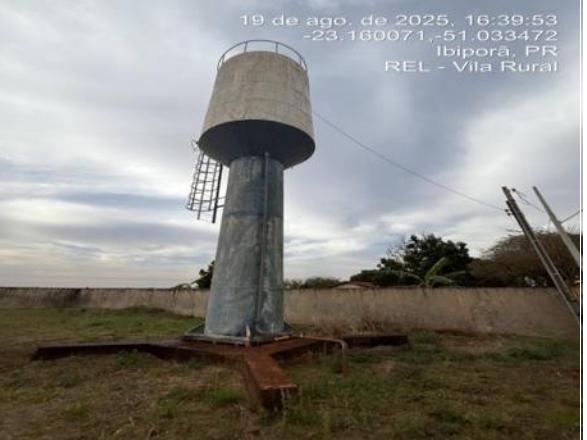
<p>19 de ago. de 2025, 16:39:53 -23,160071,-51,033472 Ibirapuã, PR REL - Vila Rural</p>
<p>Isolamento da área do reservatório.</p>	<p>Isolamento da área do reservatório.</p>
A área está sinalizada (identificando a finalidade)	Conforme

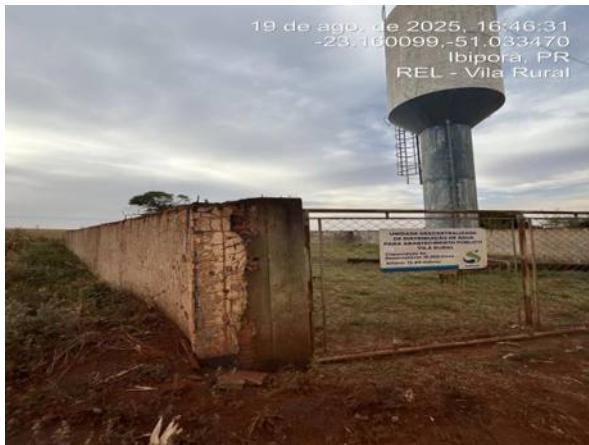
Sinalização da área
