# **Relatório Técnico de Fiscalização dos Sistemas de Abastecimento de Água e Esgoto - Ibiporã/PR**

RTF n°50/2025

**Novembro, 2025.**

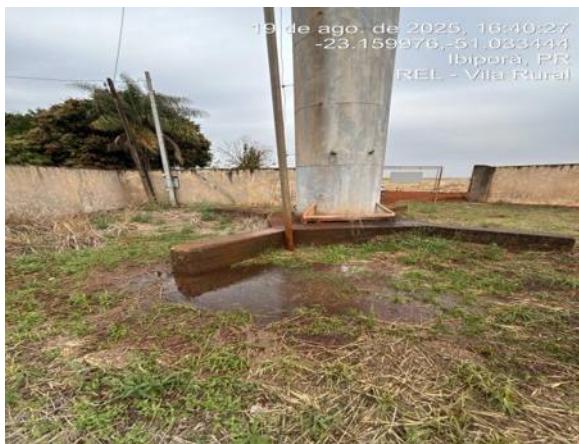
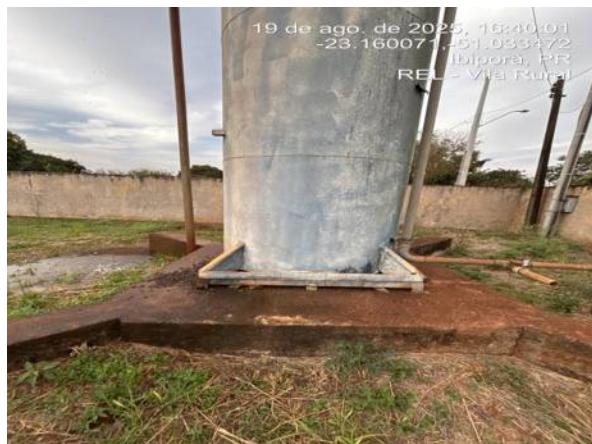
Estrutura do reservatório, sem vazamentos aparentes.

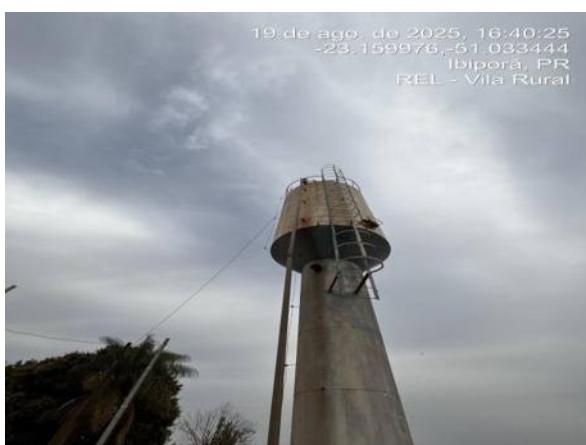
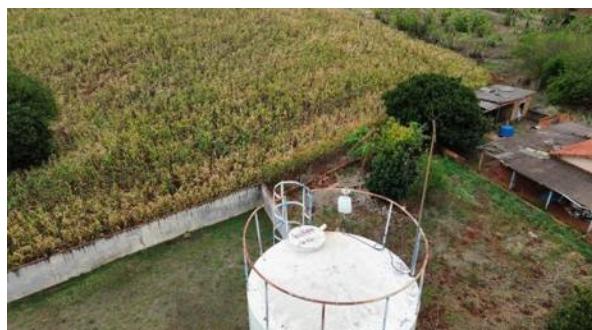
**Descrição da não conformidade:** 7.5.4. Foi evidenciado que o reservatório não possui guarda-corpos e escadas em situação adequada.

<b>Referência:</b> Art. 5.16 da NBR 12217, de 1994	<b>Prazo (dias):</b> 0
--	------------------------

Guarda-corpo do reservatório.

Escada de acesso.	
<b>Instalações estão dentro das normas de segurança (escada/guarda corpo)</b>	Conforme
<b>Aberturas de inspeção estão adequadamente fechadas</b>	Conforme

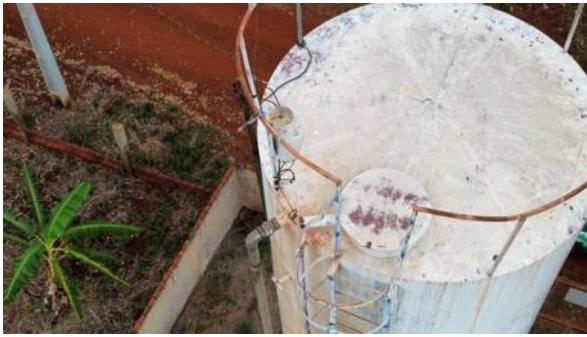
Abertura de inspeção.	
<b>As tampas de inspeção estão em boas condições</b>	Conforme

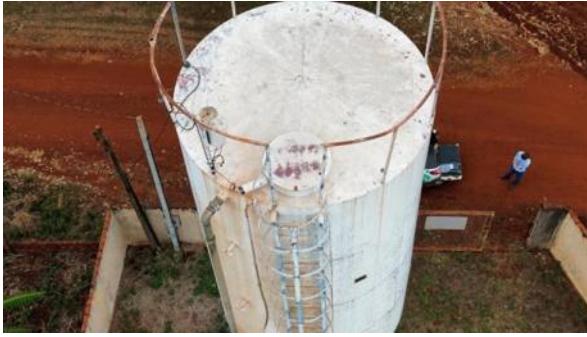
Tampa deem boas condições.	
<b>Há telas de proteção contra entrada de insetos e pequenos animais nas tubulações de ventilação</b>	Não verificado
<b>Observação:</b> Não verificado pela fiscalização.	
<b>Extravasor está adequado</b>	Conforme
<b>Ventilação está adequada</b>	Conforme
<b>Instalação hidráulica é adequada e está em boas condições</b>	Conforme
<b>Há medidor de nível. E é feito acompanhamento e anotação</b>	Não conforme
<b>Descrição da não conformidade:</b> 7.5.12. Não foi evidenciada a existência de medidor de nível. E não foi evidenciada a realização do acompanhamento e anotação.	
<b>Referência:</b> Art. 5.15.1 da NBR 12217, de 1994	<b>Prazo (dias):</b> 0

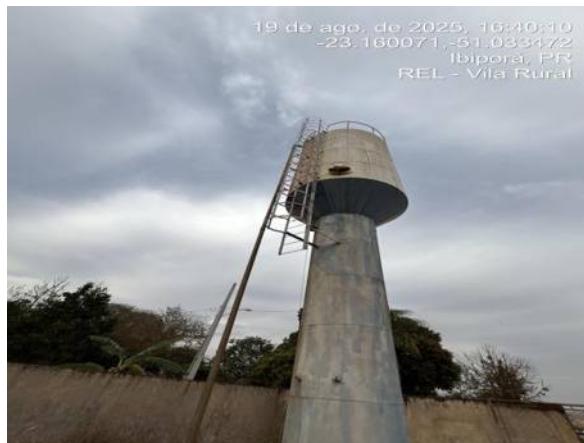
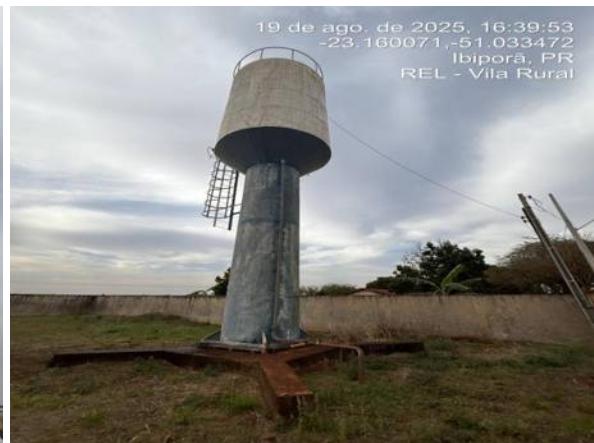
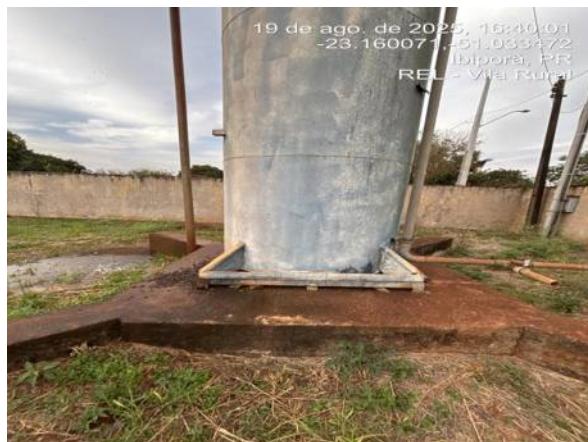
Estrutura do reservatório.

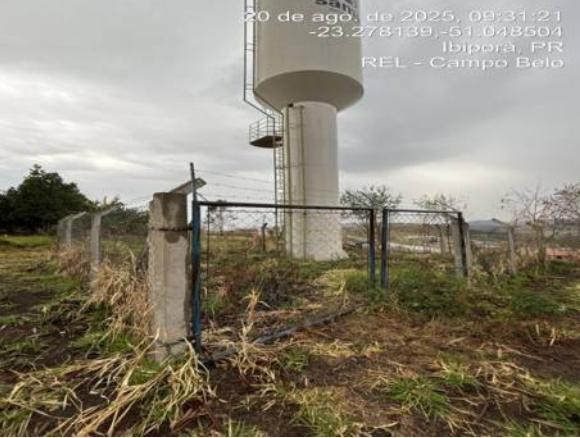
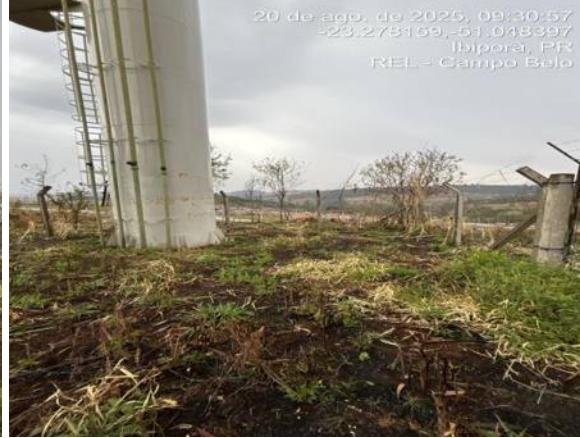
Isolamento da área do reservatório.	Isolamento da área do reservatório.
<b>A área está sinalizada (identificando a finalidade)</b>	Não conforme
<b>Descrição da não conformidade:</b> 7.5.2. Foi evidenciado que a área não está sinalizada (identificando a finalidade).	
<b>Referência:</b> Art. 2º da Lei Federal 11.445, de 2007	<b>Prazo (dias):</b> 180
<b>Inexistência de vazamentos aparentes</b>	Conforme

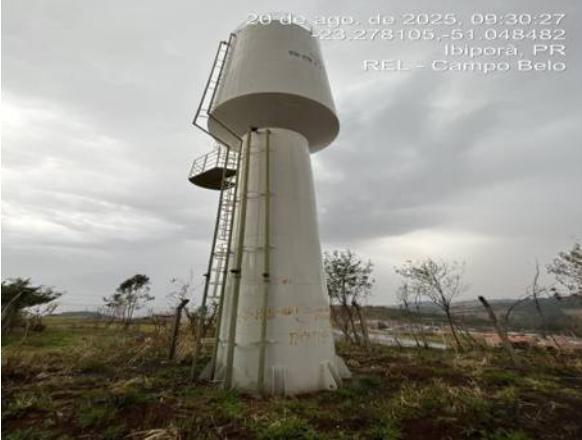
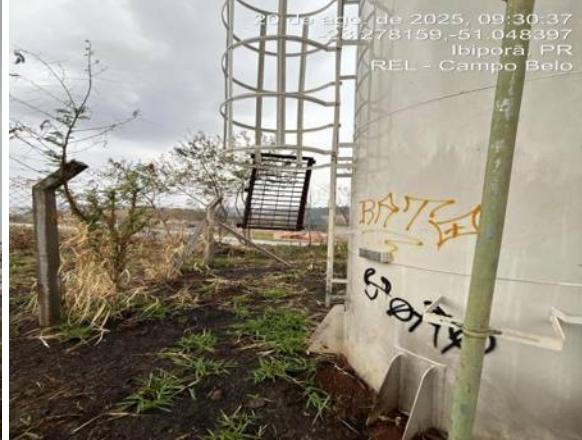
Estrutura do reservatório, sem vazamentos aparentes.	Estrutura do reservatório, sem vazamentos aparentes.
<b>O reservatório possui guarda-corpos e escadas em situação adequada</b>	Conforme
<b>Observação:</b> Recomenda-se adequar a limitação de acesso a escada.

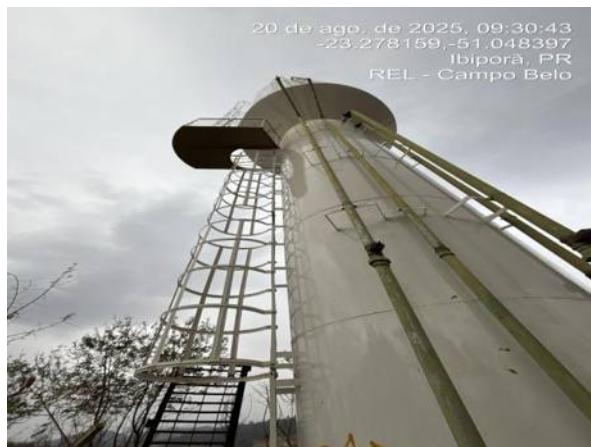
Escada de acesso.

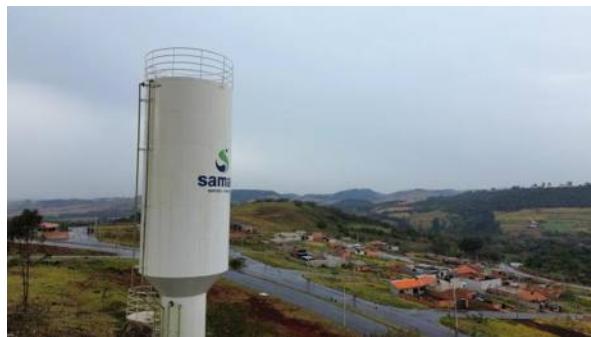
Guarda-corpo.

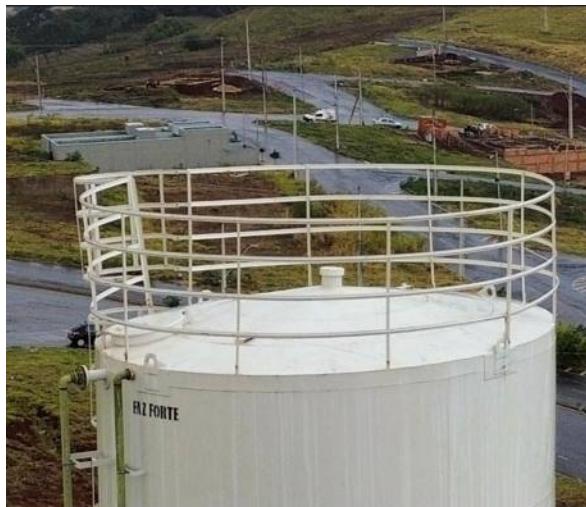
Tampa adequadamente fechada, com cadeado.

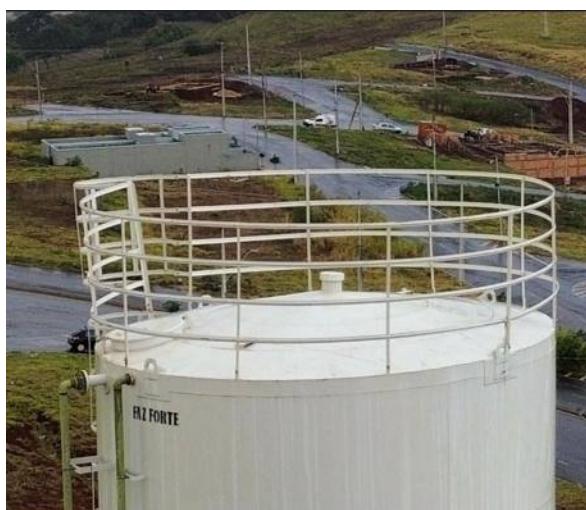
Tampa de inspeção em boas condições.	
<b>Há telas de proteção contra entrada de insetos e pequenos animais nas tubulações de ventilação</b>	Não se aplica
<b>Extravasor está adequado</b>	Conforme
<b>Ventilação está adequada</b>	Conforme
<b>Instalação hidráulica é adequada e está em boas condições</b>	Conforme
<b>Há medidor de nível. E é feito acompanhamento e anotação</b>	Não conforme
<b>Descrição da não conformidade:</b> 7.5.12. Não foi evidenciada a existência de medidor de nível. E não foi evidenciada a realização do acompanhamento e anotação.	
<b>Referência:</b> Art. 5.15.1 da NBR 12217, de 1994	<b>Prazo (dias):</b> 0
<b>A limpeza e desinfecção do reservatório é feita com a frequência e maneira adequada</b>	Não conforme
<b>Observação:</b> O SAMAE não encaminhou os relatórios referente e limpeza e desinfecção do reservatório.	
<b>Descrição da não conformidade:</b> 7.5.13. Foi evidenciado que a limpeza e desinfecção do reservatório não é feita com a frequência e maneira adequada.

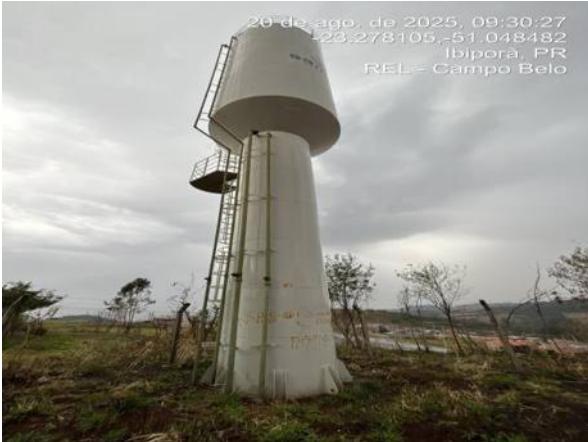
Estrutura do reservatório.	
<b>O reservatório elevado possui para-raios instalados</b>	Não conforme
<b>Descrição da não conformidade:</b> 7.5.15. Foi evidenciado que o reservatório elevado não possui para-raios instalados.	
<b>Referência:</b> Art. 5.16.7 da NBR 12217, de 1994	<b>Prazo (dias):</b> 180
<b>Há macromedição (saída e/ou entrada)</b>	Não conforme
<b>Descrição da não conformidade:</b> 7.5.17. Não foi evidenciada a existência de macromedição (saída e/ou entrada).

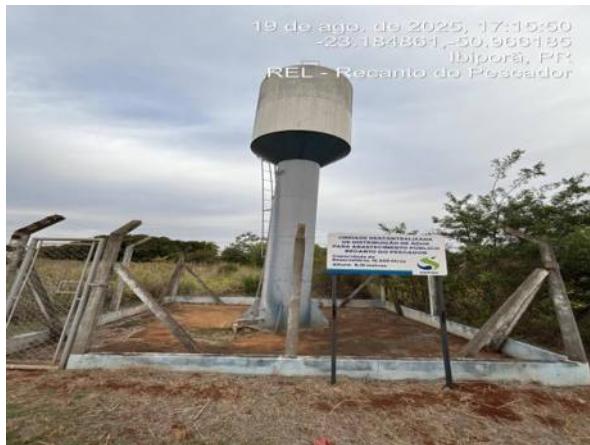
Isolamento da área do reservatório.

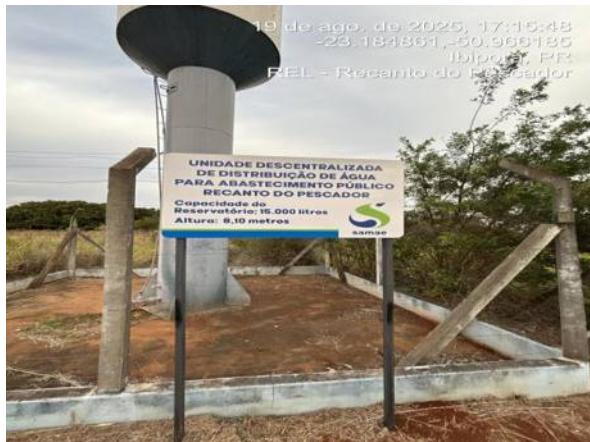
Placa de identificação do reservatório.

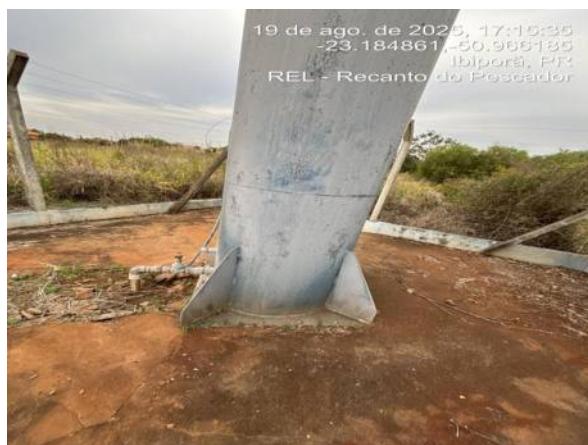
Estrutura do reservatório, sem vazamentos aparentes.

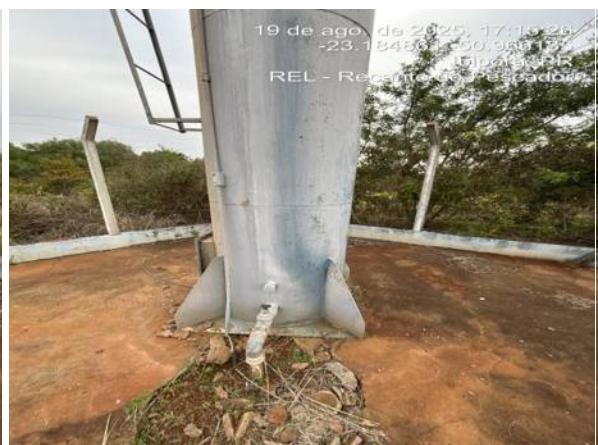
Estrutura do reservatório, sem vazamentos aparentes.

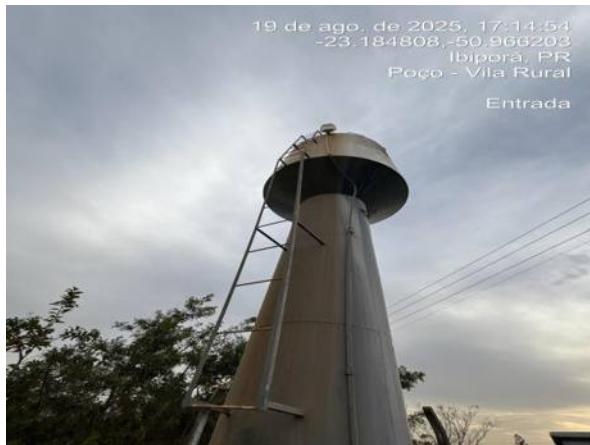
Escada de acesso adequada.

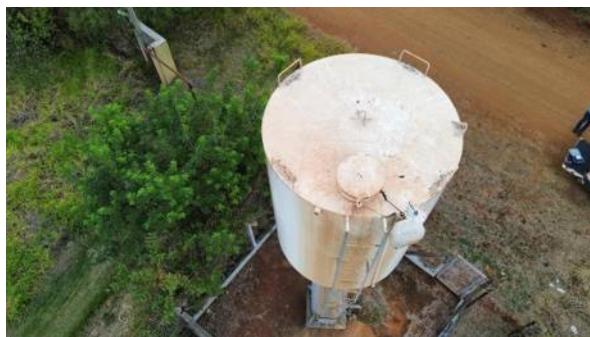
<b>Instalações estão dentro das normas de segurança (escada/guarda corpo)</b>	Não conforme
---	--------------

**Descrição da não conformidade:** 7.5.5. Foi evidenciado que as instalações não estão dentro das normas de segurança (escada/guarda corpo).

<b>Referência:</b> Art. 5.16 da NBR 12217, de 1994	<b>Prazo (dias):</b> 0
--	------------------------

Estrutura sem guarda-corpo.

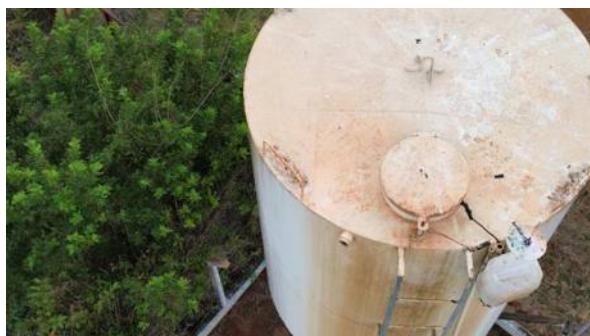
Abertura de inspeção adequadamente fechada.

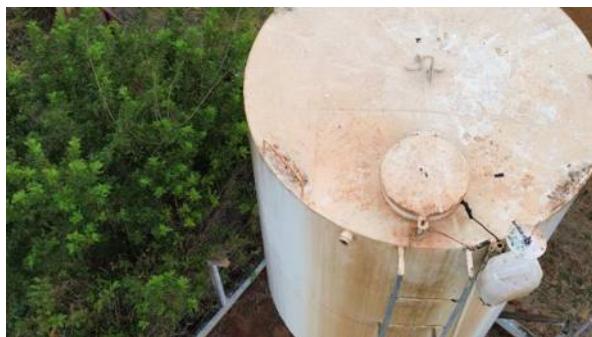
Tampa de inspeção.

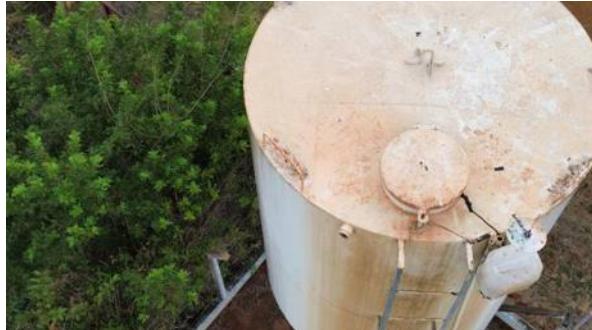
<b>Há telas de proteção contra entrada de insetos e pequenos animais nas tubulações de ventilação</b>	Não conforme
<b>Descrição da não conformidade:</b> 7.5.8. Não foi evidenciada a existência de telas de proteção contra entrada de insetos e pequenos animais nas tubulações de ventilação.	
<b>Referência:</b> Art. 5.14 da NBR 12217, de 1994	<b>Prazo (dias):</b> 0

Tubo de ventilação, sem tela de proteção.

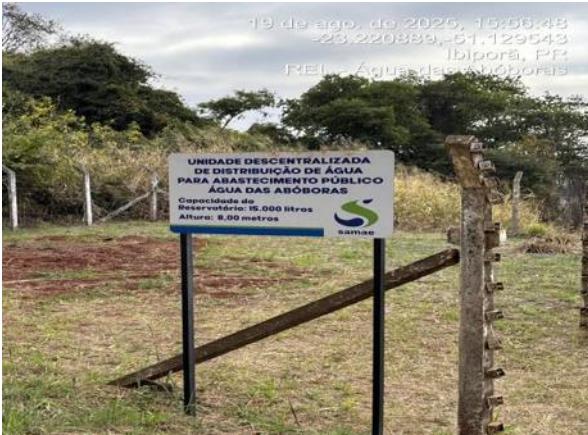
Placa de identificação do reservatório.	
Inexistência de vazamentos aparentes	Conforme

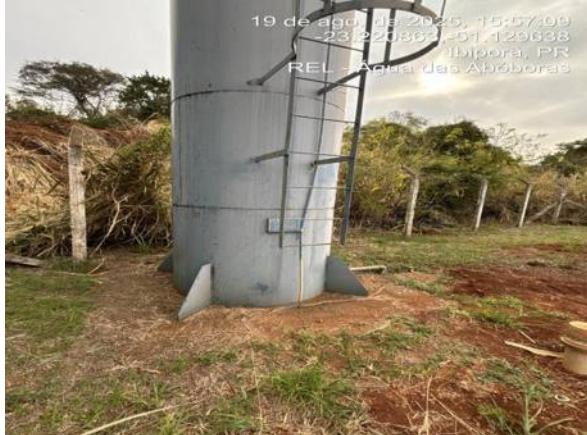
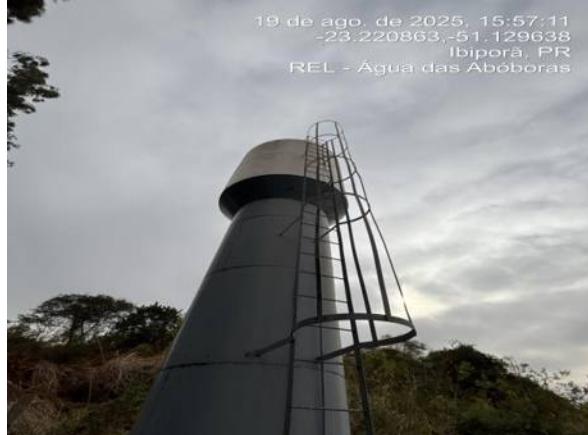
Estrutura do reservatório, sem vazamentos aparentes.	Estrutura do reservatório, sem vazamentos aparentes.

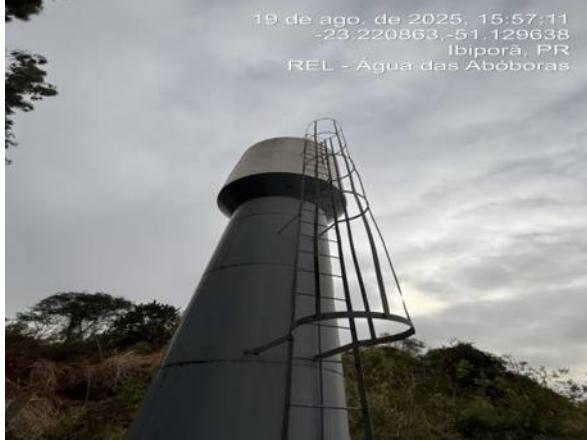
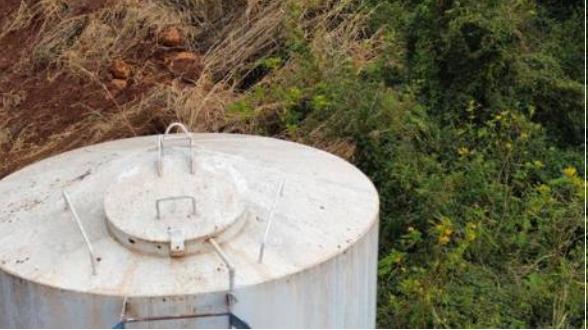
Escada sem delimitador de acesso.	
<b>Instalações estão dentro das normas de segurança (escada/guarda corpo)</b>	Não conforme
<b>Descrição da não conformidade:</b> 7.5.5. Foi evidenciado que as instalações não estão dentro das normas de segurança (escada/guarda corpo).	
<b>Referência:</b> Art. 5.16 da NBR 12217, de 1994	<b>Prazo (dias):</b> 0

Escada de acesso.	Estrutura sem guarda-corpo.
<b>Aberturas de inspeção estão adequadamente fechadas</b>	Conforme
<b>Observação:</b> Instalar cadeado na tampa de inspeção.

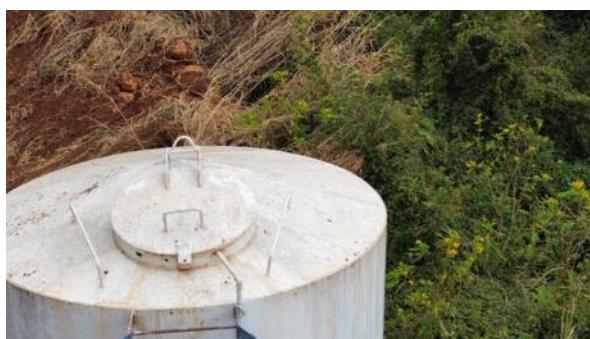
Tampa de inspeção em boas condições.

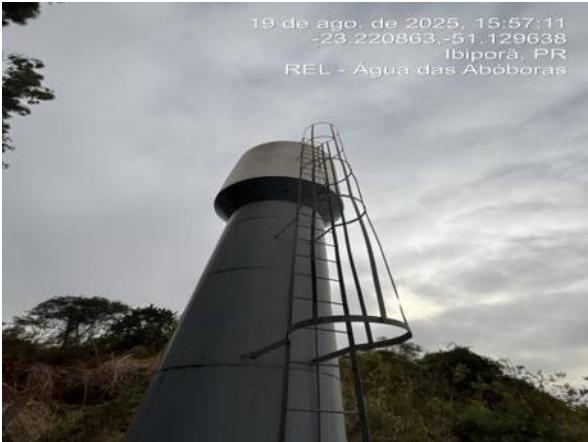
Estrutura do reservatório.	
O reservatório elevado possui para-raios instalados	Não conforme
<b>Descrição da não conformidade:</b> 7.5.15. Foi evidenciado que o reservatório elevado não possui para-raios instalados.	
Referência: Art. 5.16.7 da NBR 12217, de 1994	Prazo (dias): 180
Há macromedição (saída e/ou entrada)	Não conforme
<b>Descrição da não conformidade:</b> 7.5.17. Não foi evidenciada a existência de macromedição (saída e/ou entrada).	
Referência: Art. 5.7 da NBR 12217, de 1994	Prazo (dias): 240
Os macromedidores estão devidamente protegidos	Não se aplica
A água e os resíduos resultantes da limpeza dos reservatórios possuem destino adequado	Não conforme
<b>Observação:</b> Não apresentado à fiscalização.	
<b>Descrição da não conformidade:</b> 7.5.19. Foi evidenciado que a água e os resíduos resultantes da limpeza dos reservatórios não possuem destino adequado.

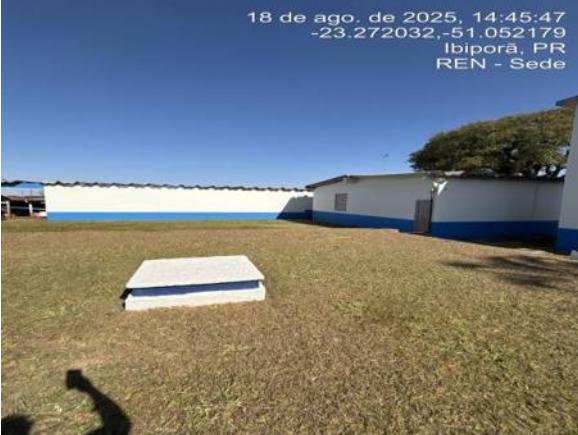
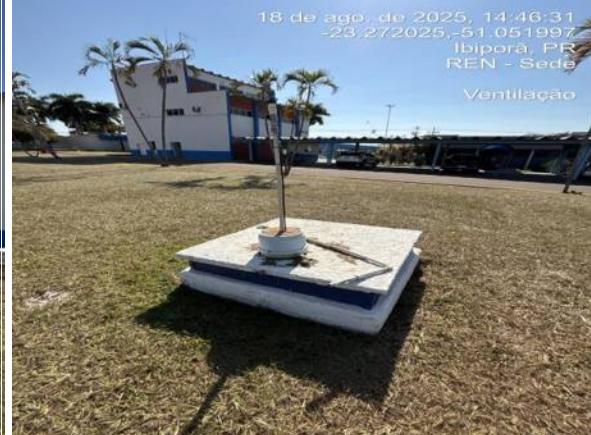
Entrada de ar.	Entrada de ar.
<b>Extravasor está adequado</b>	Conforme
<b>Ventilação está adequada</b>	Conforme
<b>Instalação hidráulica é adequada e está em boas condições</b>	Conforme
<b>Há medidor de nível. E é feito acompanhamento e anotação</b>	Conforme
<b>A limpeza e desinfecção do reservatório é feita com a frequência e maneira adequada</b>	Não verificado
<b>Observação:</b> O SAMAE não encaminhou os relatórios referente e limpeza e desinfecção do reservatório.	
<b>Reservatório está em boas condições de uso</b>	Conforme

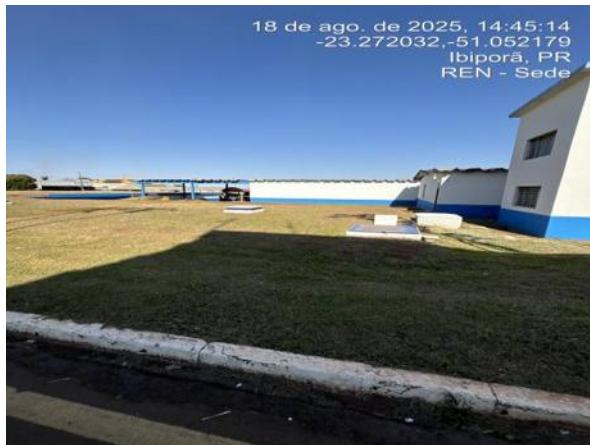
Estrutura reservatório.

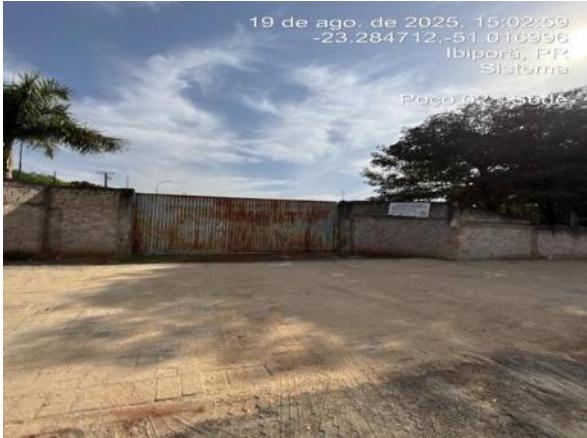
Isolamento da área do reservatório.	
A área está sinalizada (identificando a finalidade)	Conforme

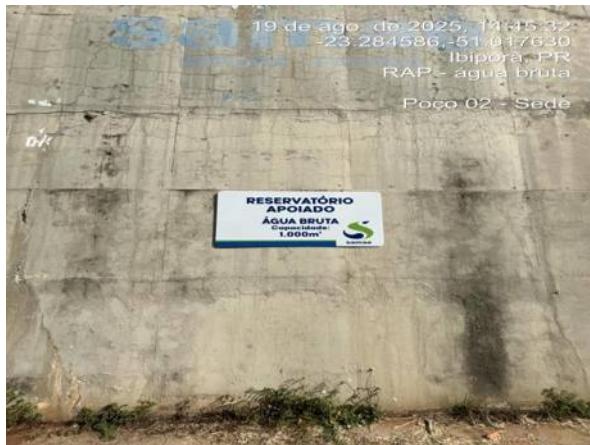
Identificação do reservatório.

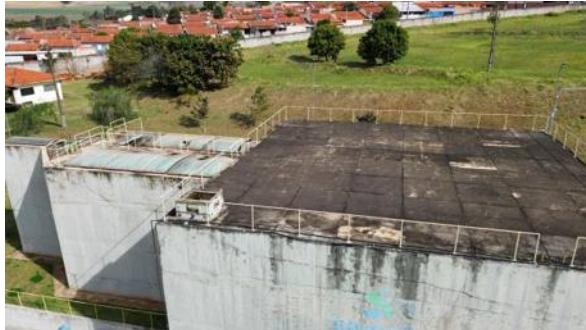
Guarda-corpo do reservatório.

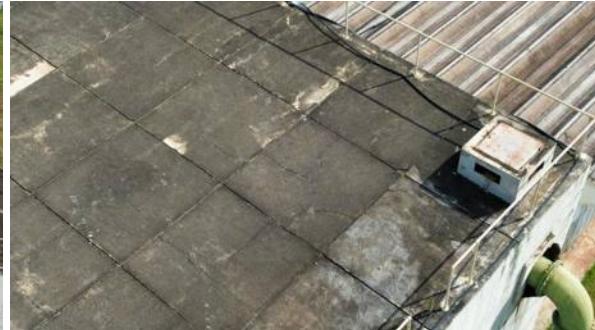
Guarda-corpo do reservatório.

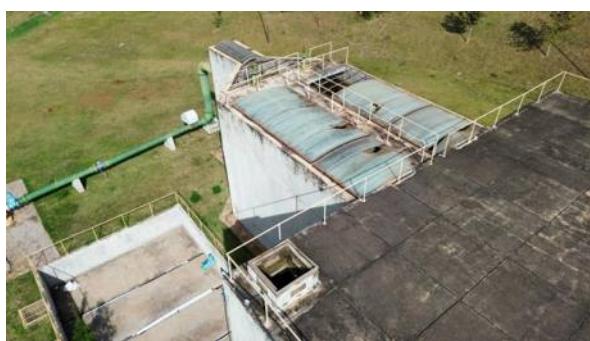
<b>Instalações estão dentro das normas de segurança (escada/guarda corpo)</b>	Conforme
<b>Aberturas de inspeção estão adequadamente fechadas</b>	Não conforme
<b>Descrição da não conformidade:</b> 7.5.6. Foi evidenciado que as aberturas de inspeção não estão adequadamente fechadas.	
<b>Referência:</b> Art. 5.13 da NBR 12217, de 1994	<b>Prazo (dias):</b> 0

Tampa de inspeção aberta no momento da fiscalização.

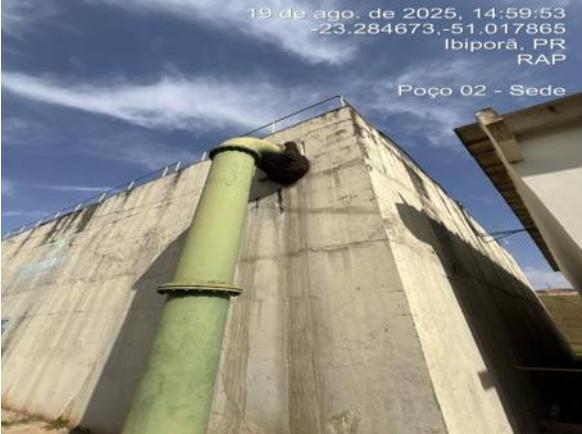
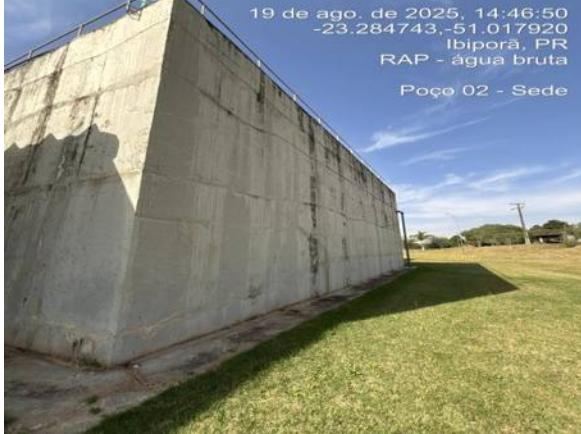
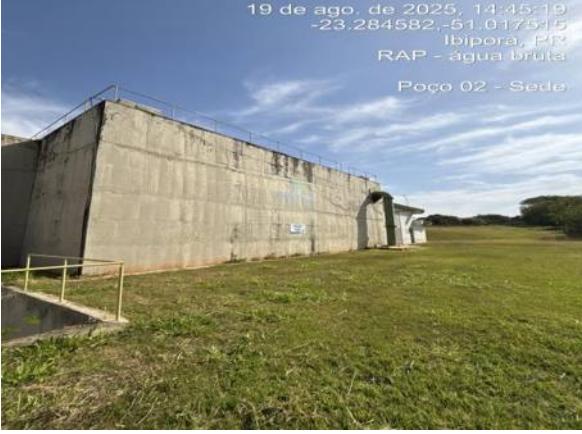
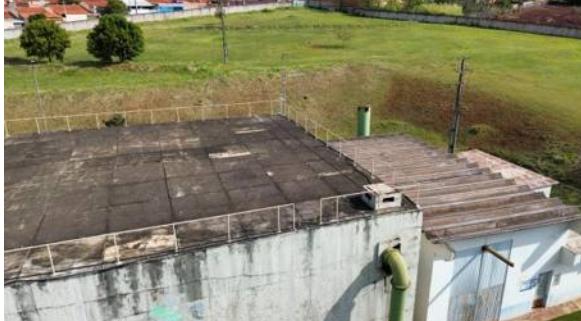
Estrutura do reservatório.	Estrutura do reservatório.

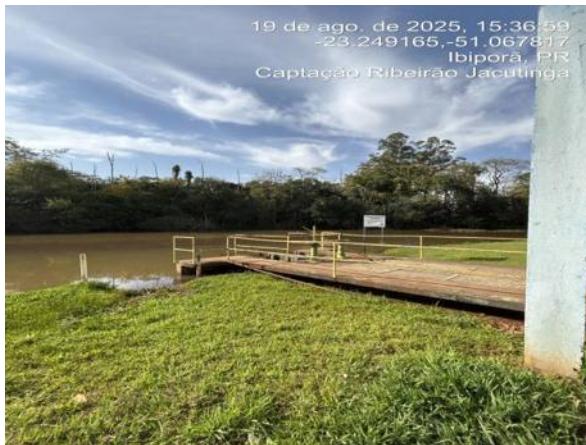
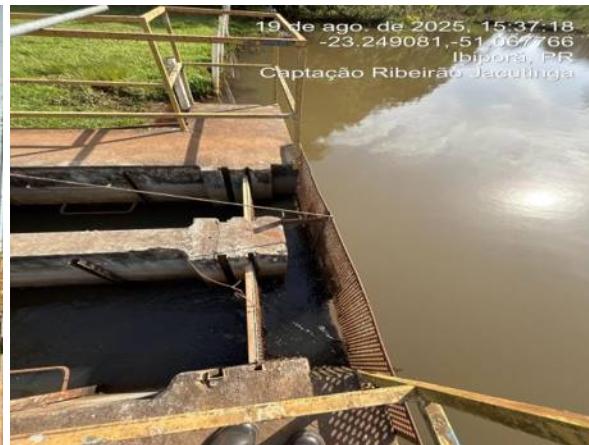
Margens da captação.

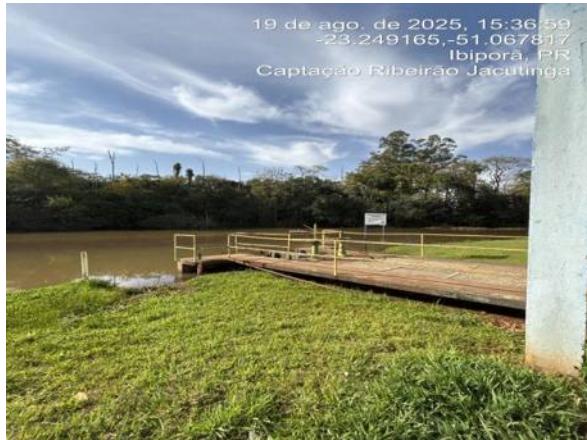
Captação Ribeirão Jacutinga.

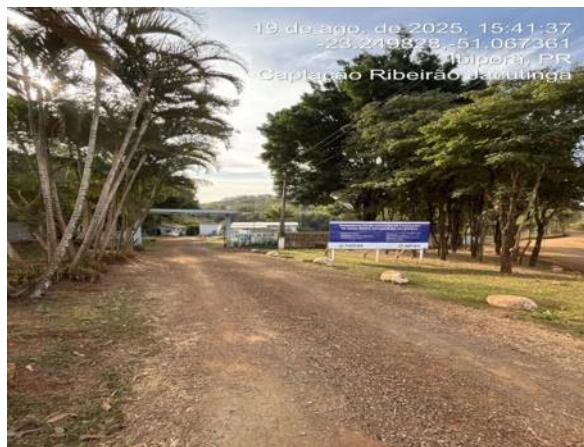
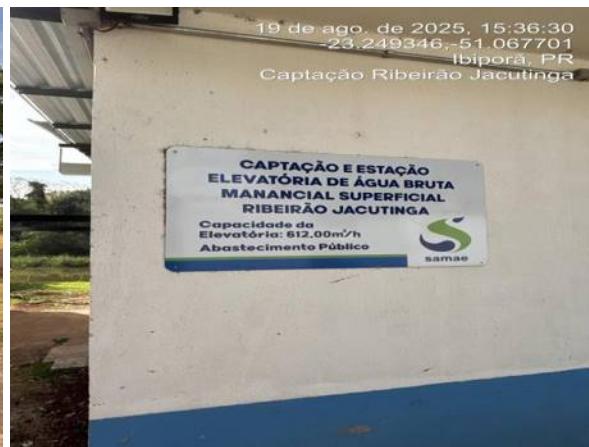
Identificação da área de captação.

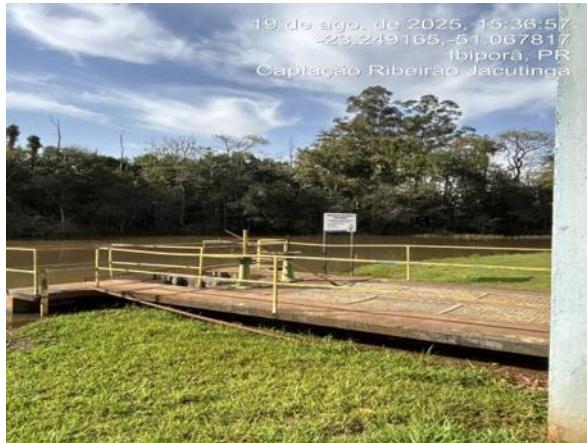
Guarda-corpo na área de acesso.

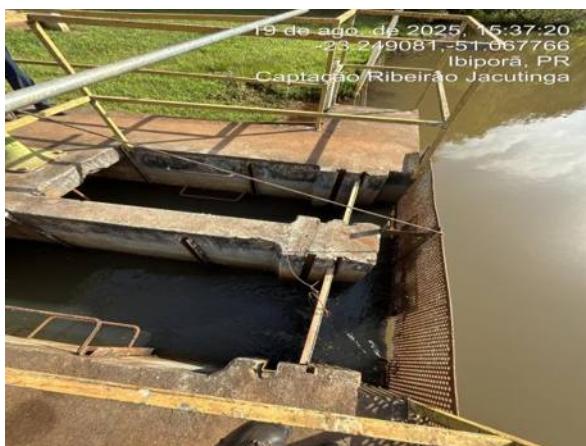
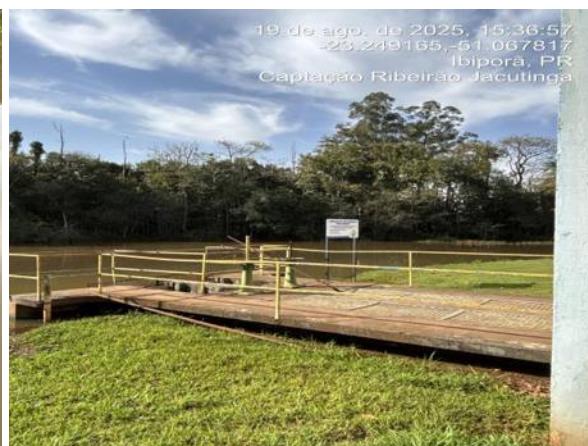
Guardam condições e locais adequados.

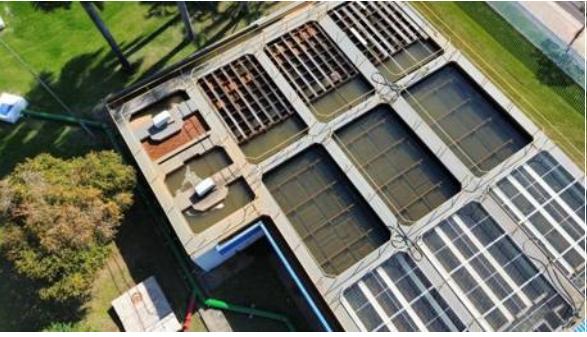
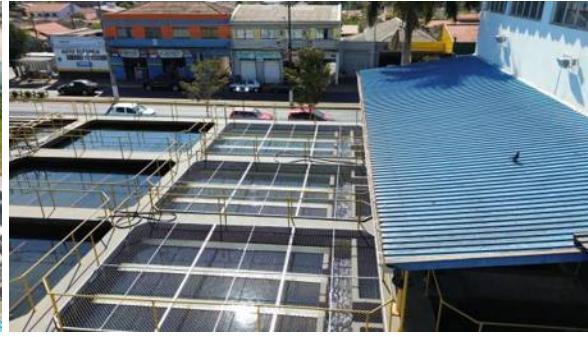
ETA nas dependências do SAMAЕ.	ETA nas dependências do SAMAЕ.
A área está iluminada	Conforme
A área está isolada (com perímetro de segurança contra acesso de pessoas não autorizadas e animais, especialmente no entorno das áreas de tratamento)	Conforme
A área é sinalizada (identificando a finalidade)	Conforme

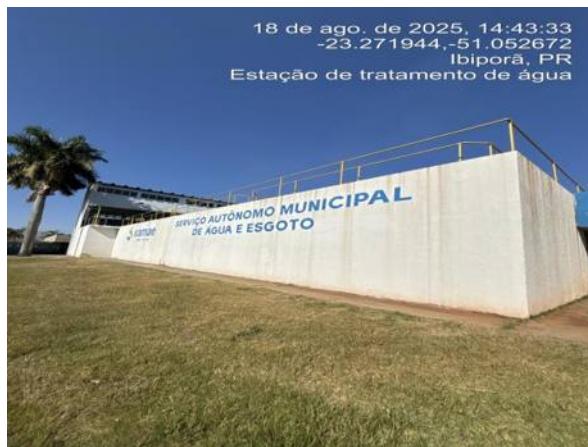
Sinalização externa.

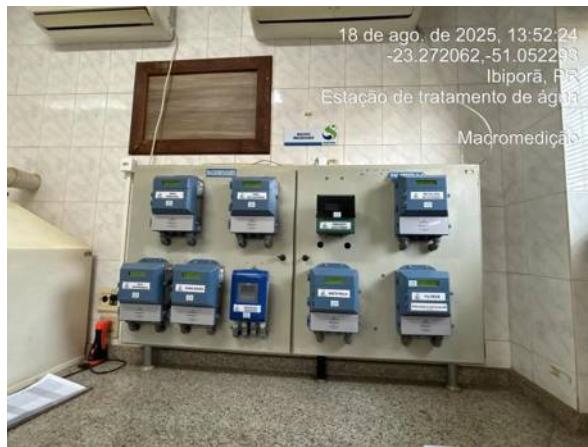
Macromedicação do sistema.

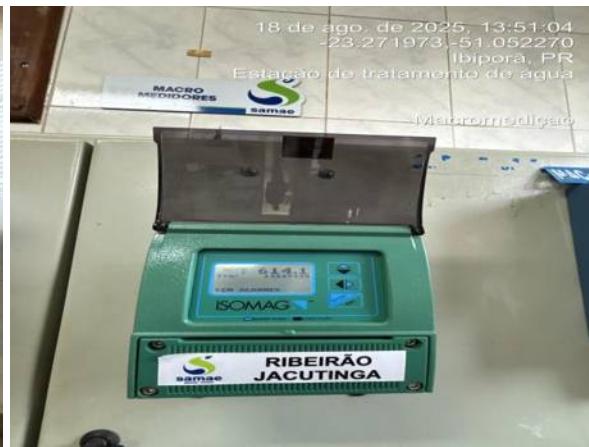
Macromedicação ribeirão jacutinga.

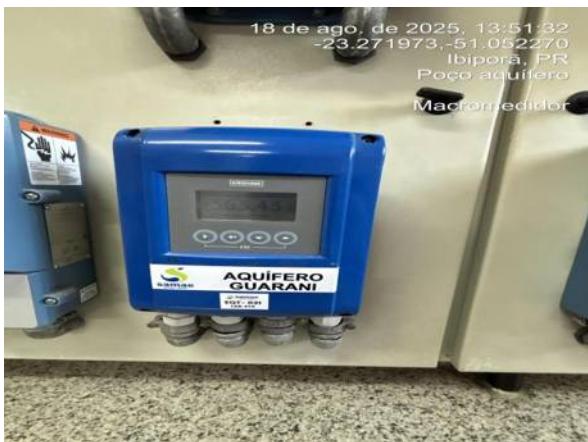
Macromedição aquífero guarani.

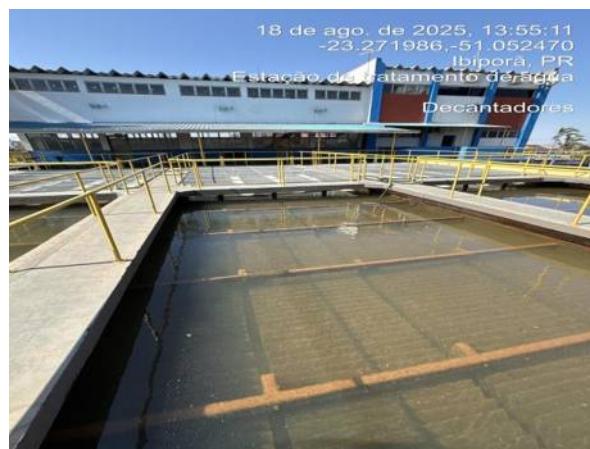
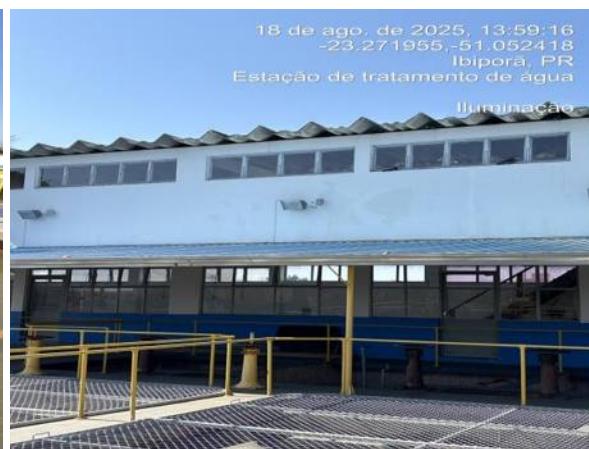
Guarda-corpos da estação.

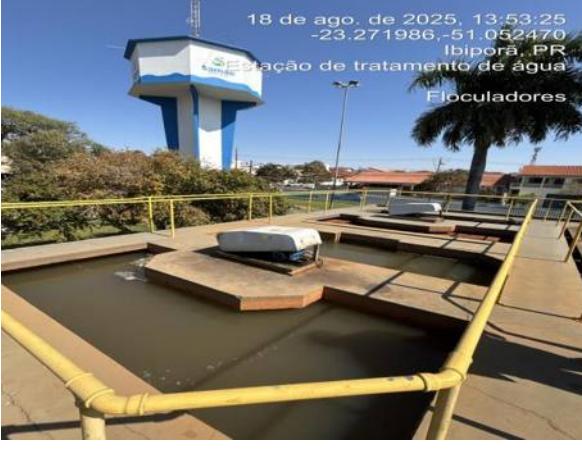
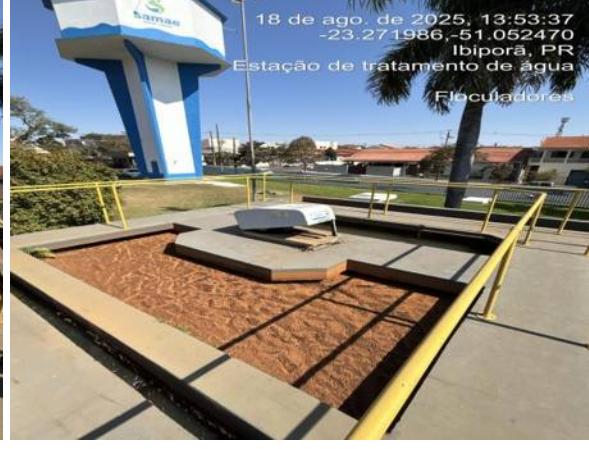
<p>18 de ago. de 2025, 13:53:37  -23.271986,-51.052470  Ibiporã, PR  Estação de tratamento de água  Floculadores</p>
Floculadores da ETA.	Floculadores da ETA.
<b>A área é sinalizada (identificando a finalidade)</b>	Conforme
<b>A estrutura possui condições de segurança ao operador (exemplo: patamares, passadiços, escadas, gaiolas, guarda corpos etc.)</b>	Conforme

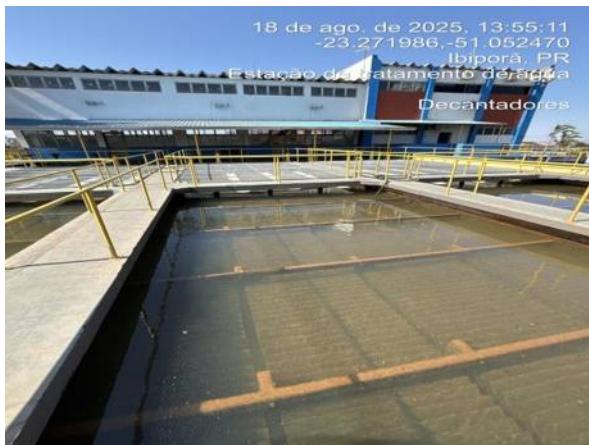
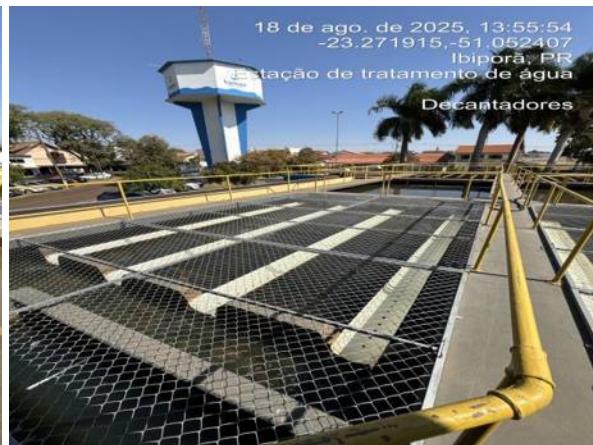
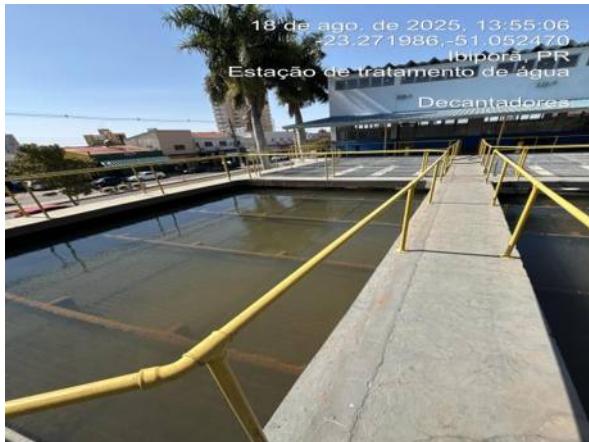
Decantador ETA.

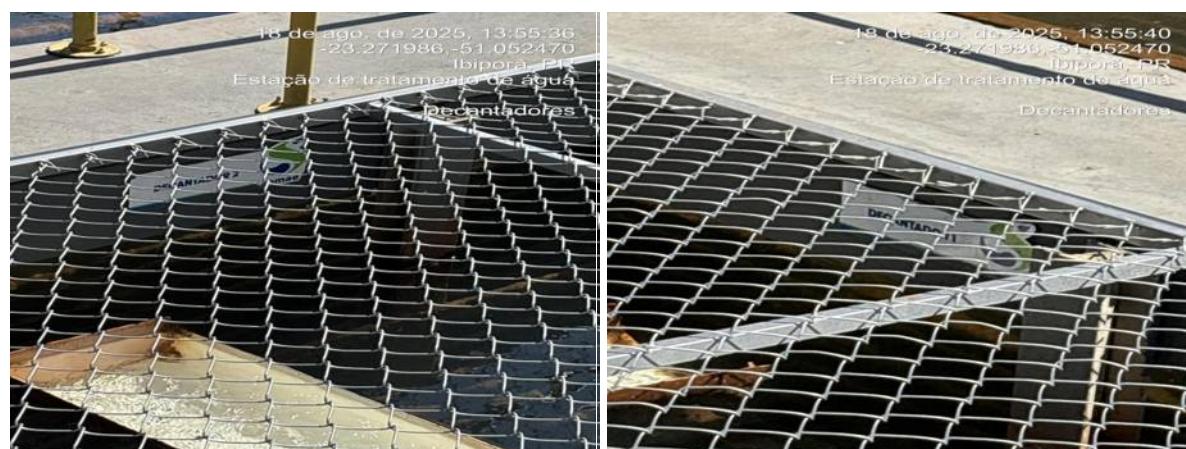
Sinalização decantador.

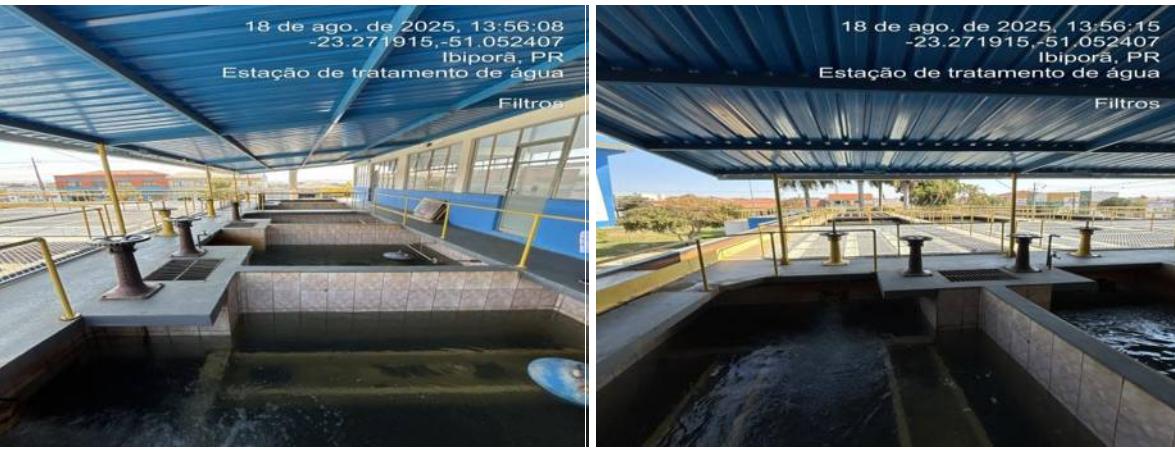
Filtros da ETA.	Filtros da ETA.

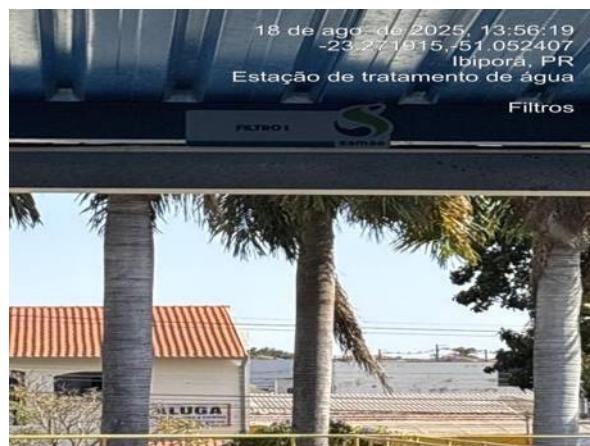
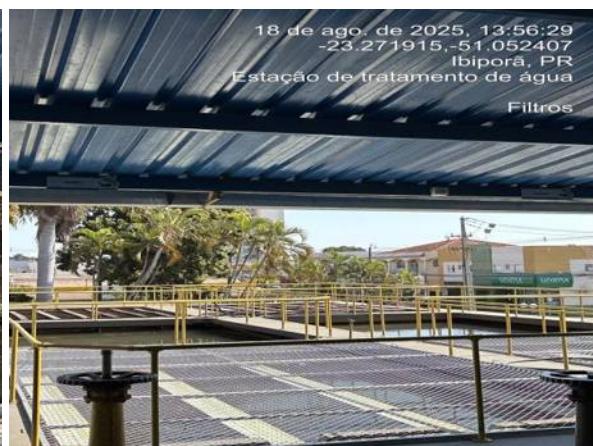
Sinalização filtros.

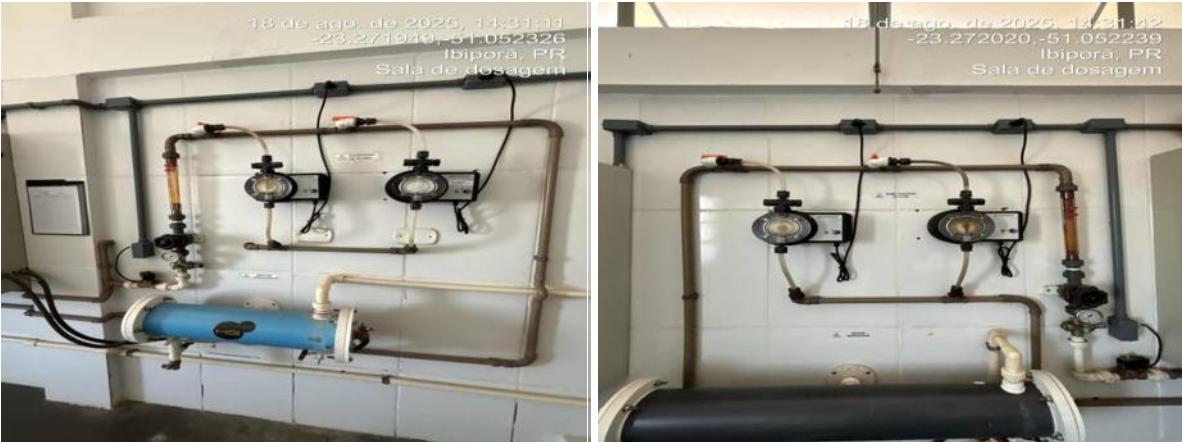
Dosadoras automáticas instaladas.	Dosadoras automáticas instaladas.
<b>Produtos químicos estão dentro do prazo de validade</b>	Conforme

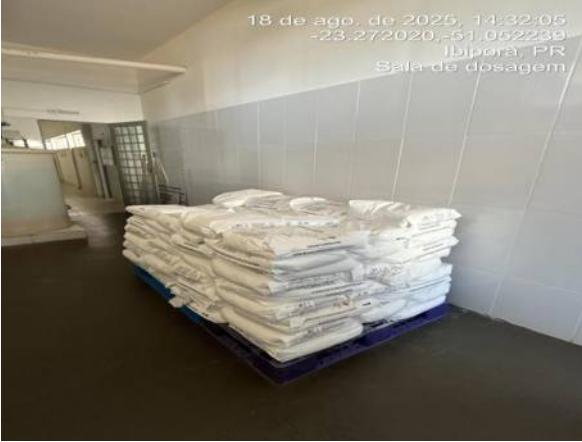
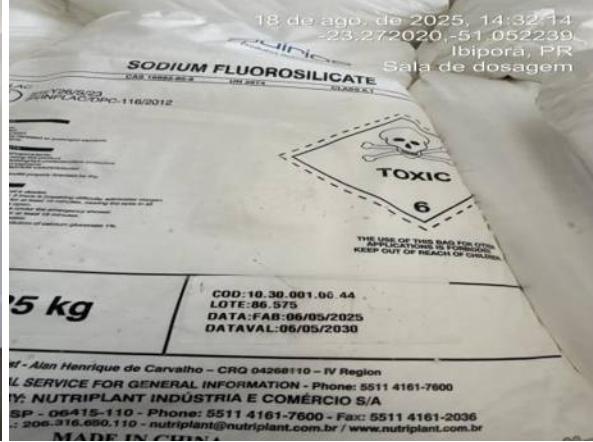
Armazenamento de insumos químicos.	Data de validade.
<b>Aplicação de flúor à água tratada</b>	Conforme

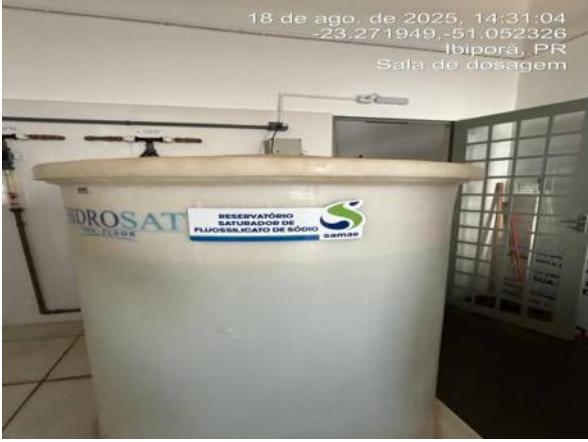
Tanque de flúor.

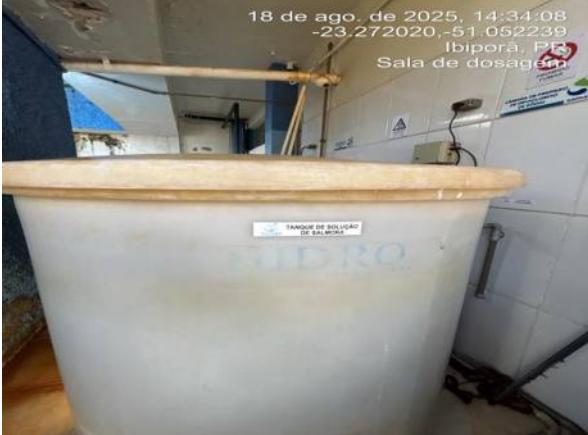
Tanque de hipoclorito de sódio.	
A estocagem de produtos químico é adequada	Conforme
<b>Observação:</b> Recomenda-se na parte externa adicionar degrau para dispor os pacotes de cloreto de sódio.

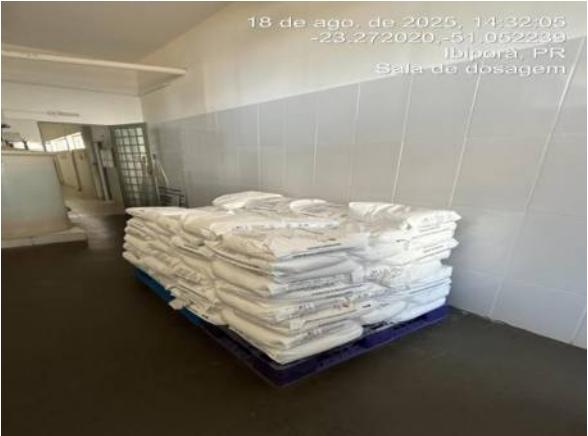
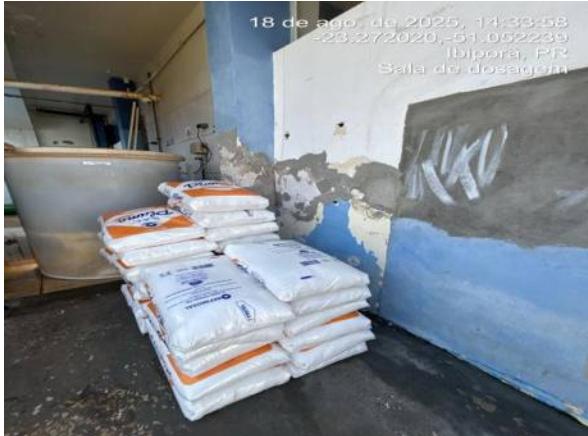
Armazenamento interno.	Armazenamento externo.
A estrutura atende os padrões de limpeza, conservação e segurança	Conforme
A unidade está equipada com EPIs necessários para os operadores (óculos, luvas etc.)	Conforme
A unidade está equipada com extintor de incêndio	Não conforme
<b>Descrição da não conformidade:</b> 6.2.13. Foi evidenciado que a unidade não está equipada com extintor de incêndio.	
Referência: Art. 10.9 da NR 10, art 23.1 da NR 23 e Art 5.2.1.1 da NPT 021, de 2014, do Corpo de Bombeiros do Paraná	Prazo (dias): 0
O extintor de incêndio está dentro do prazo de validade	Não se aplica
Existe treinamento e kits de emergência adequados, caso utilizado Cloro gás	Não se aplica
