# **Relatório Técnico de Fiscalização dos Sistemas de Abastecimento de Água e Esgoto - Ibiporã/PR**

RTF n°50/2025

**Novembro, 2025.**

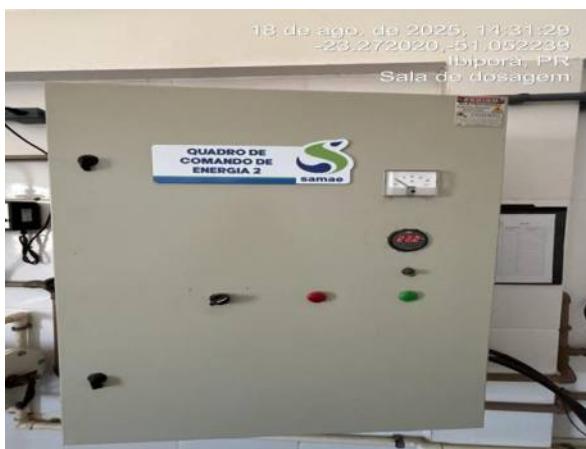
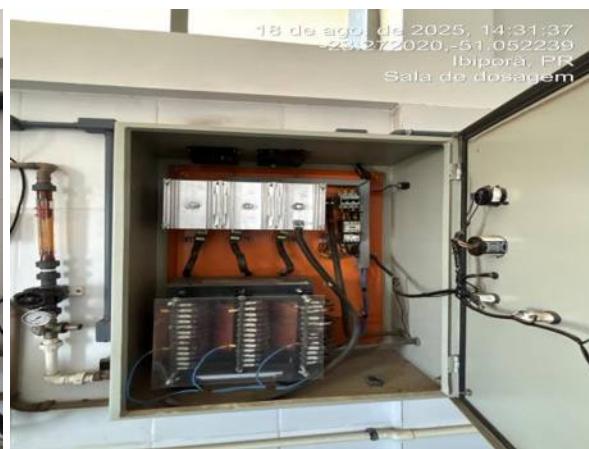
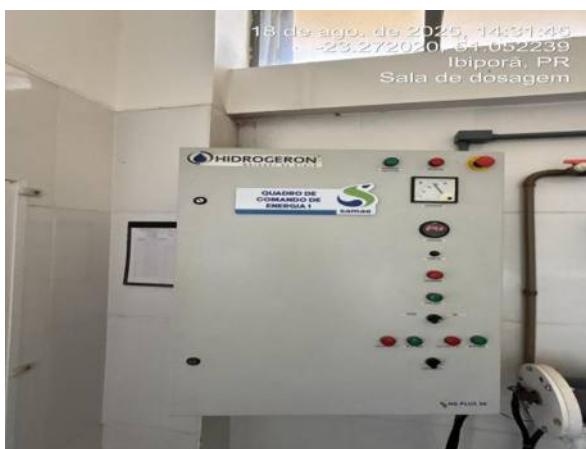
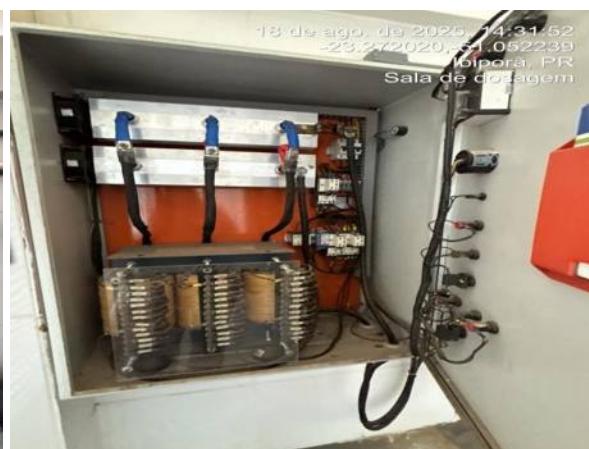
Quadro de energia 02.

Estrutura interna quadro de energia 02.

Quadro de energia 01.

Estrutura interna quadro de energia 01.

<b>As instalações elétricas estão em bom estado de conservação</b>	Conforme
<b>Os sinalizadores do quadro de comando estão funcionando corretamente</b>	Conforme
<b>Há registros das manutenções realizadas no quadro e demais itens pertencentes a parte elétrica</b>	Não conforme
<b>Há diagrama unifilar atualizado no quadro com especificações do sistema de aterramento</b>	Não conforme
<b>A unidade possui Relatório Operacional</b>	Conforme

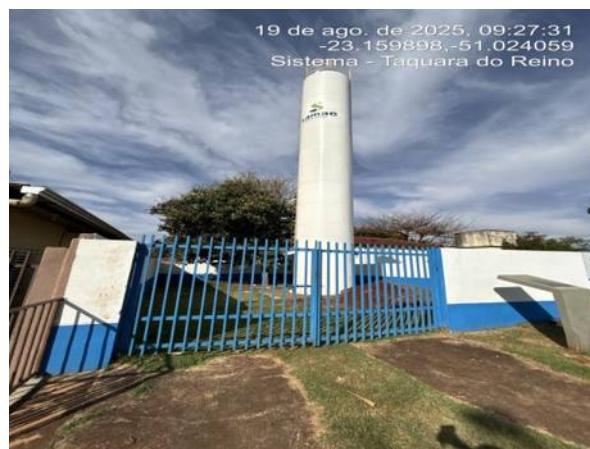
Isolamento externo.

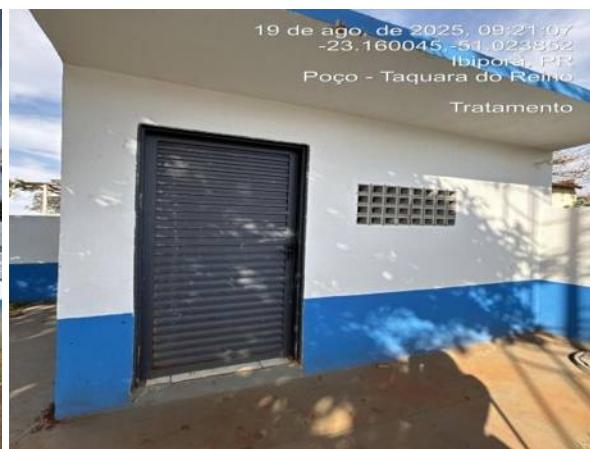
Sala de dosagem.

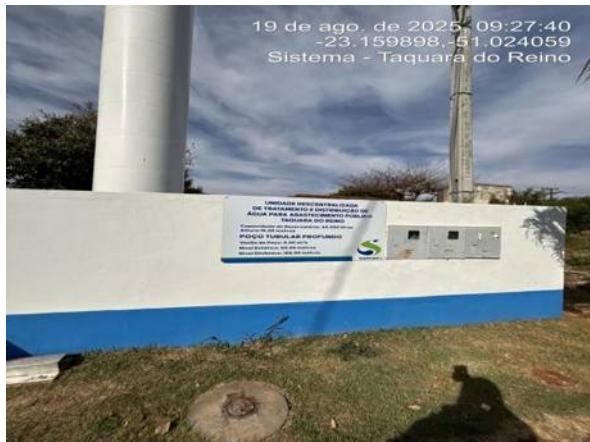
Sinalização da unidade.

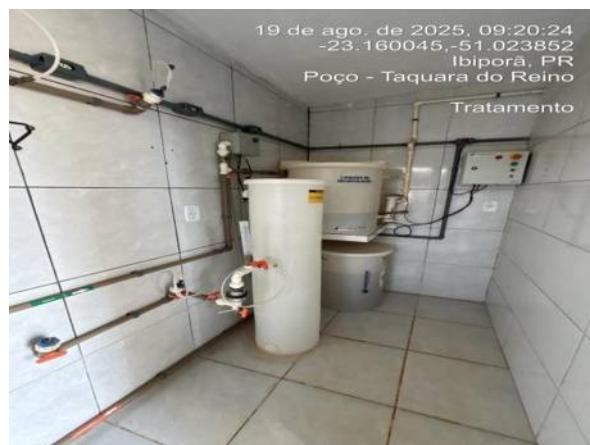
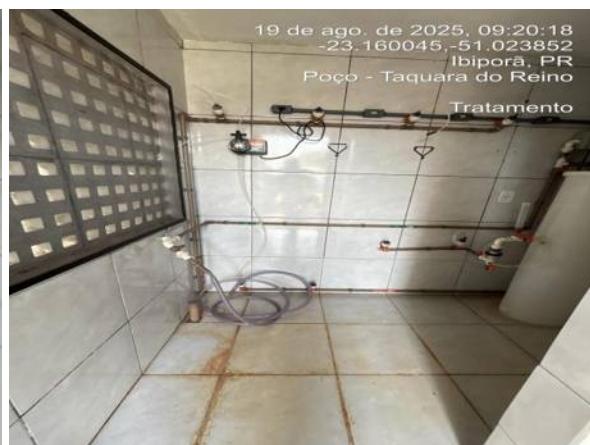
Estrutura da unidade.

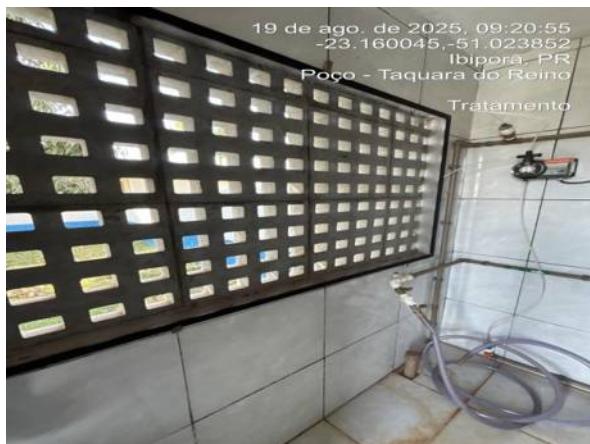
Dosadora automática instalada.

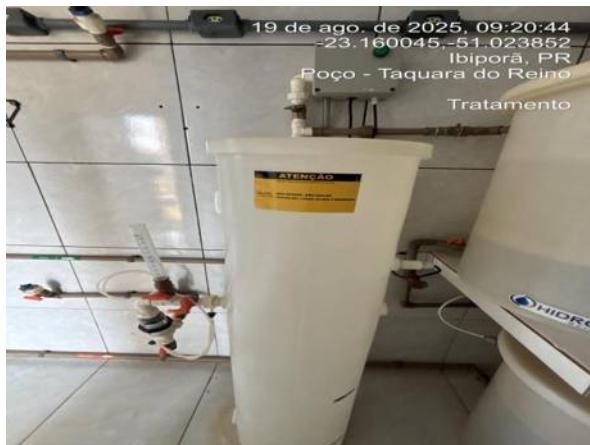
Tanque de solução de fluossilicato de sódio.

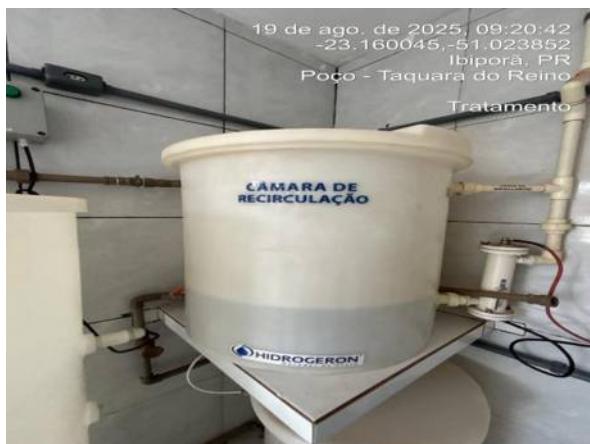
Tanque de solução de hipoclorito de sódio.

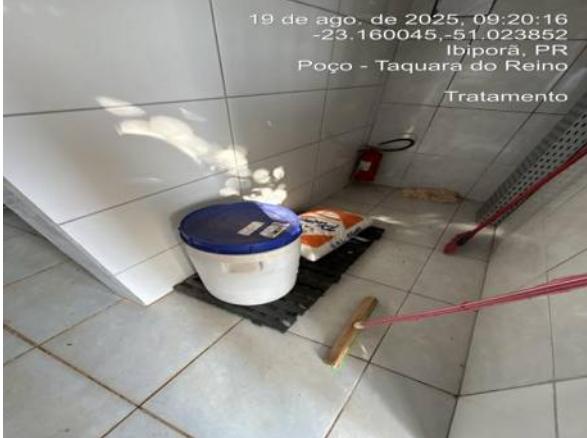
Armazenamento de produtos.	
A estrutura atende os padrões de limpeza, conservação e segurança	Conforme
A unidade está equipada com EPIs necessários para os operadores (óculos, luvas etc.)	Conforme
A unidade está equipada com extintor de incêndio	Não conforme
<b>Descrição da não conformidade:</b> 6.2.13. Foi evidenciado que a unidade não está equipada com extintor de incêndio.	
Referência: Art. 10.9 da NR 10, art 23.1 da NR 23 e Art 5.2.1.1 da NPT 021, de 2014, do Corpo de Bombeiros do Paraná	Prazo (dias): 0
O extintor de incêndio está dentro do prazo de validade	Não se aplica
Existe treinamento e kits de emergência adequados, caso utilizado Cloro gás	Não se aplica
As instalações elétricas são adequadas, conforme legislação	Conforme

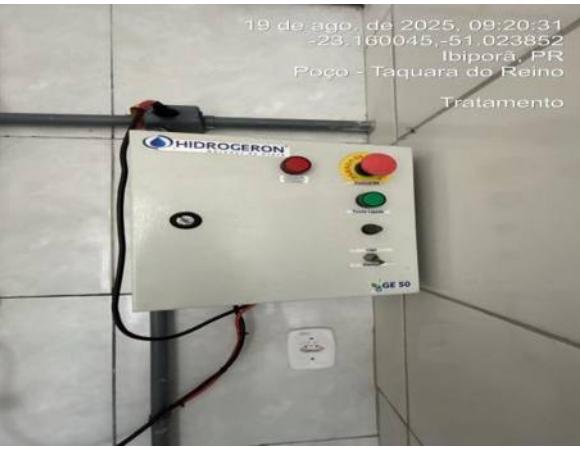
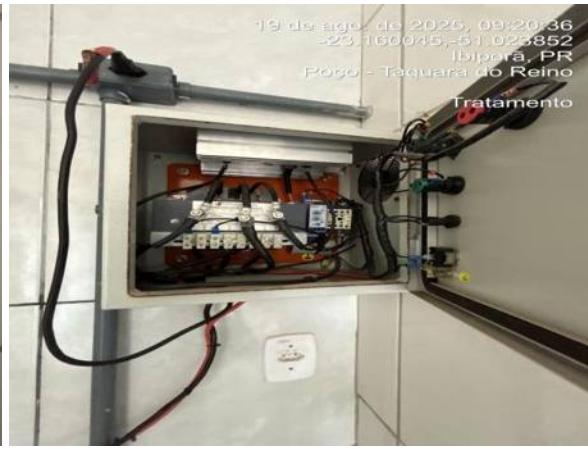
Estrutura externa da unidade.	Estrutura interna da unidade.
As instalações elétricas estão em bom estado de conservação	Conforme

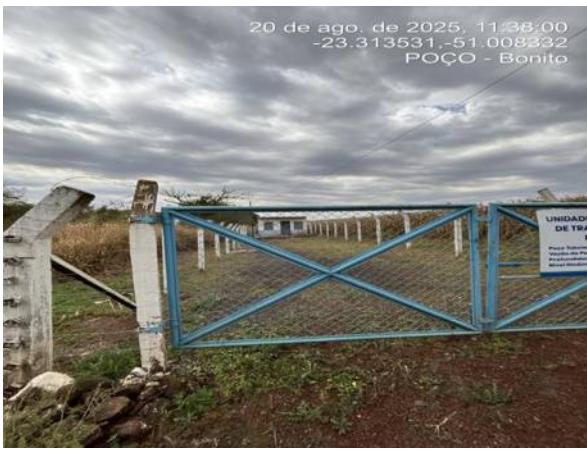
Isolamento da área.	
<b>A área está sinalizada (identificando a finalidade)</b>	Conforme

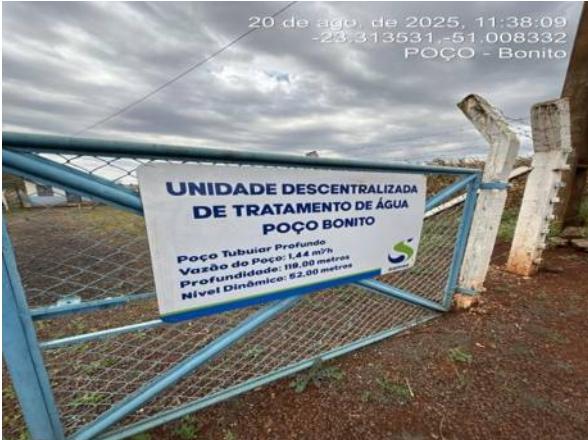
<p>20 de ago. de 2025, 11:38:09  -23.313531,-51.008332  POÇO - Bonito</p> <p><b>UNIDADE DESCENTRALIZADA DE TRATAMENTO DE ÁGUA POÇO BONITO</b></p> <p>Poço Tubular Profundo  Vazão do Poço: 1,44 m³/h  Profundidade: 199,00 metros  Nível Dinâmico: 62,00 metros</p>	
Sinalização externa.	
<b>As condições de limpeza são adequadas</b>	Conforme
<b>Há dosadora automática</b>	Conforme

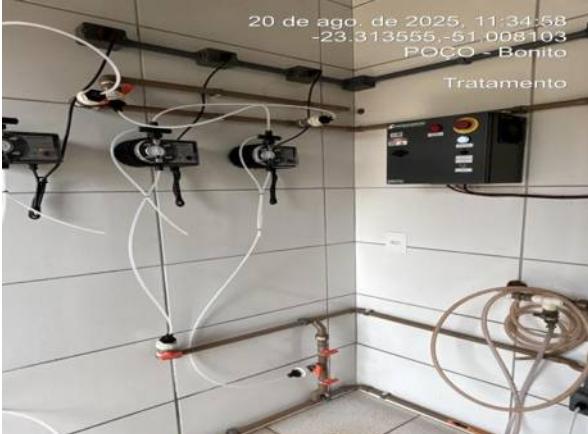
<p>20 de ago. de 2025, 11:34:58  -23.313556,-51.008103  POÇO - Bonito</p> <p>Tratamento</p>	
Dosadoras automáticas instaladas.	
<b>Produtos químicos estão dentro do prazo de validade</b>	Não verificado
<b>Aplicação de flúor à água tratada</b>	Conforme

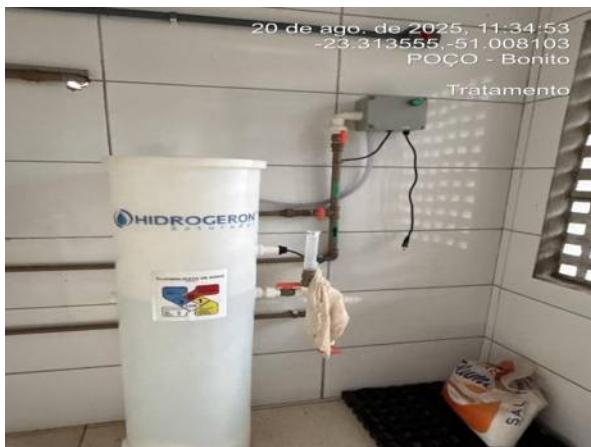
Tanque de solução de fluossilicato.

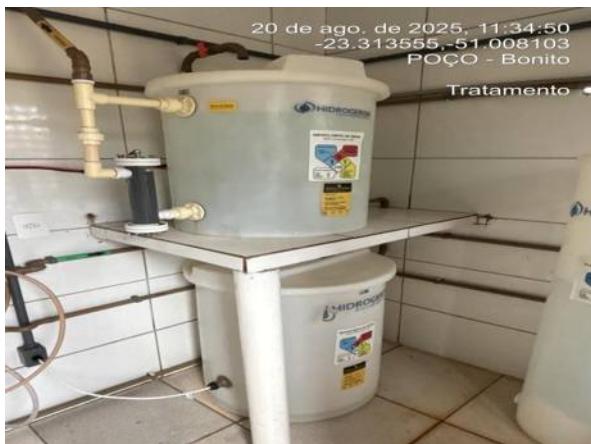
Tanque de hipoclorito.

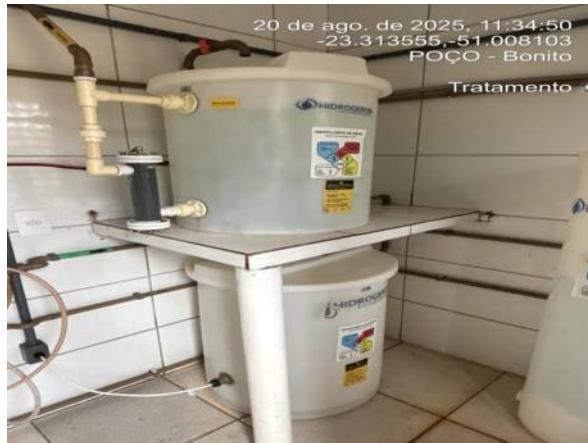
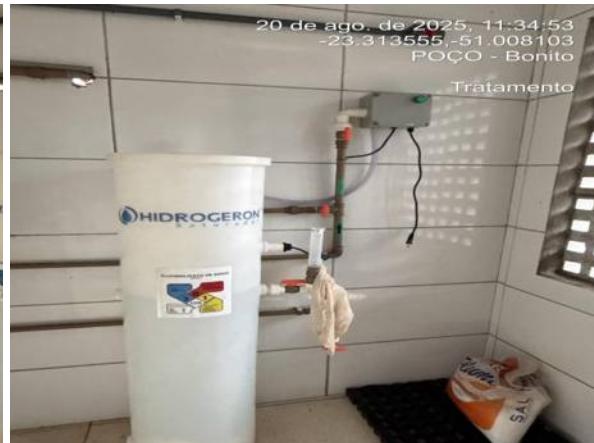
Sala de dosagem.

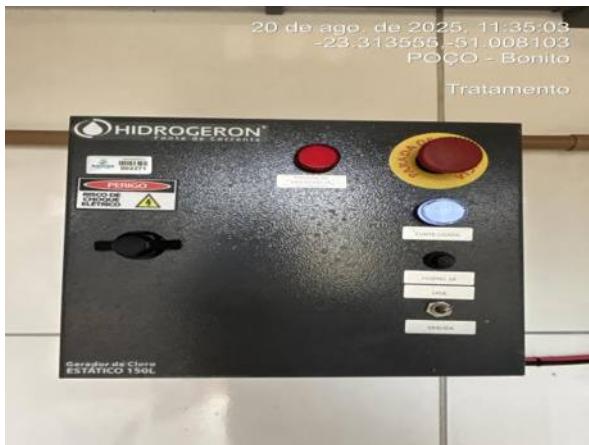
## Quadro de comando.

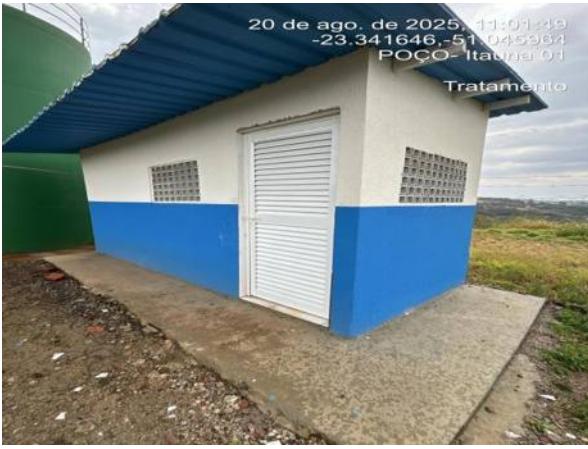
Isolamento da unidade de tratamento.	
<b>A área está sinalizada (identificando a finalidade)</b>	Conforme
<b>As condições de limpeza são adequadas</b>	Conforme
<b>Há dosadora automática</b>	Conforme

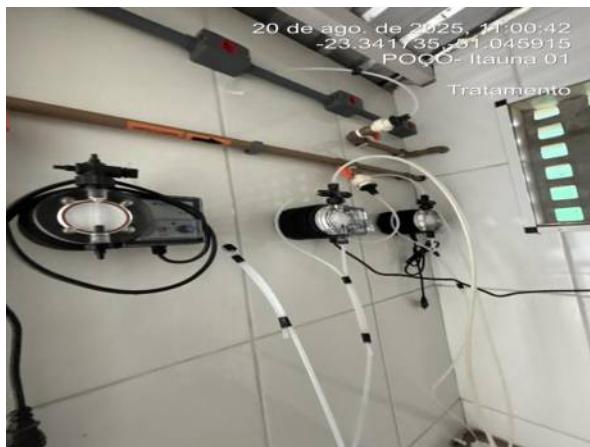
Dosadoras automáticas instaladas.

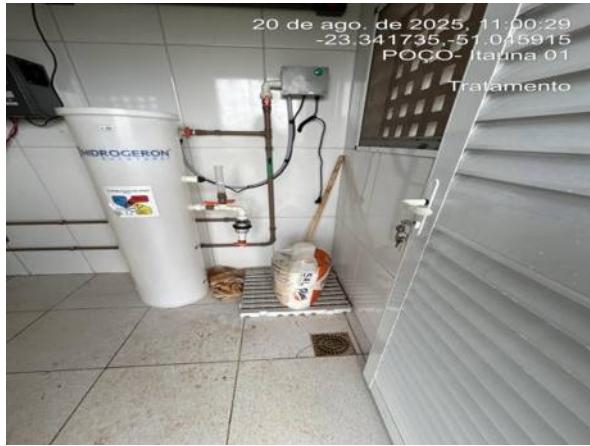
Tanque de fluossilicato.

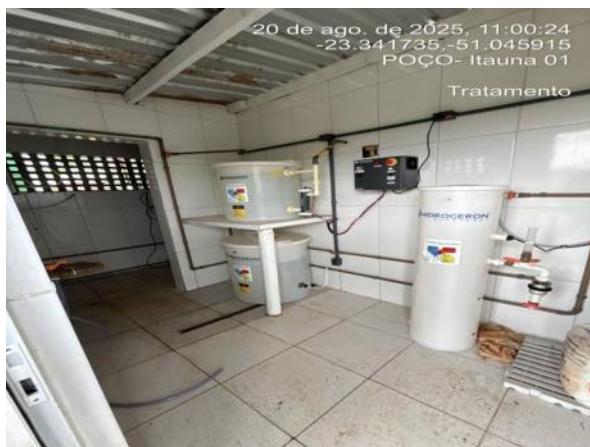
Tanque de hipoclorito de sódio.

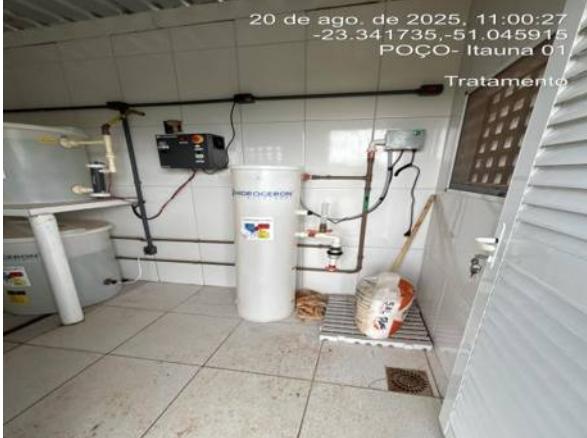
Armazenamento de produtos químicos.	
A estrutura atende os padrões de limpeza, conservação e segurança	Conforme

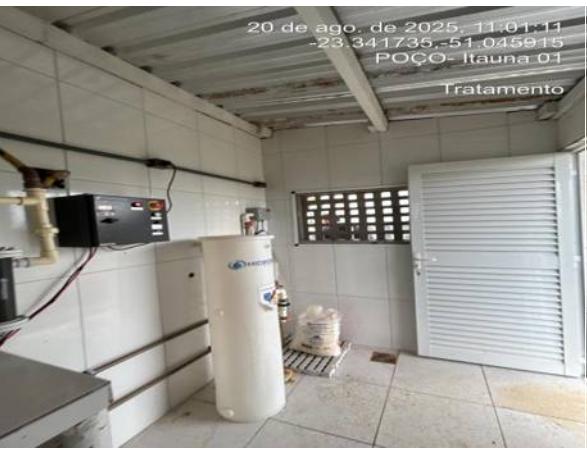
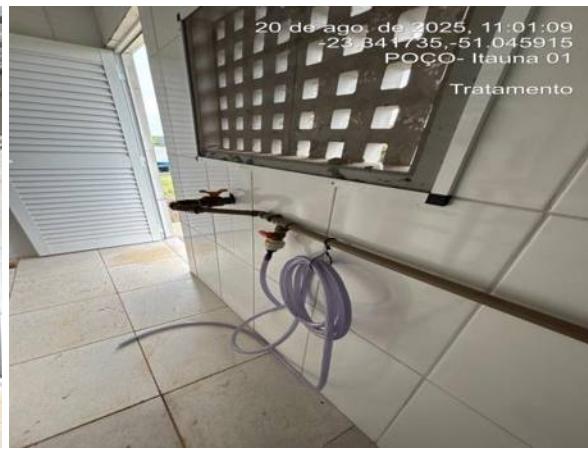
Estrutura da unidade.	Estrutura da unidade.
A unidade está equipada com EPIs necessários para os operadores (óculos, luvas etc.)	Conforme
A unidade está equipada com extintor de incêndio	Conforme

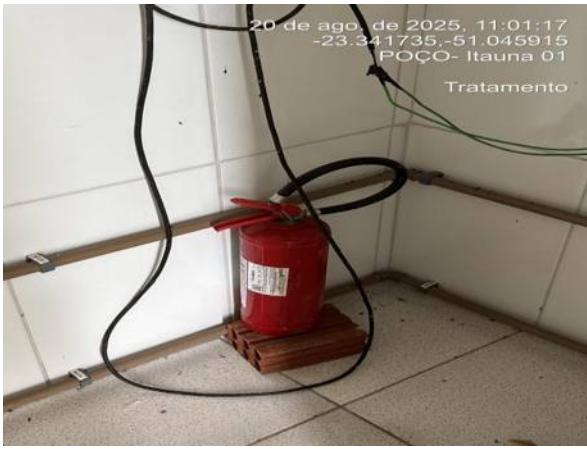
Extintor de incêndio da unidade.

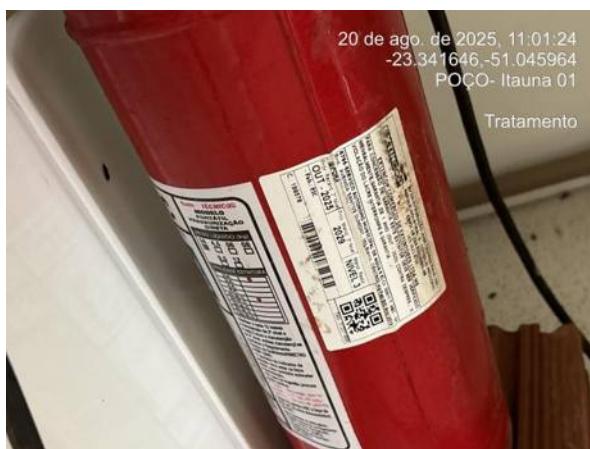
Etiqueta de validade extintor de incêndio.

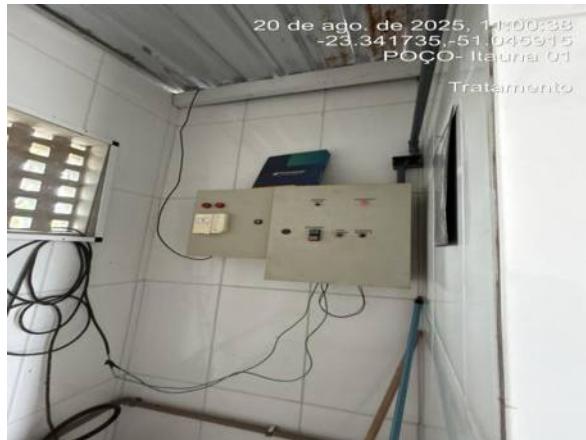
Estrutura externa do quadro de comando.

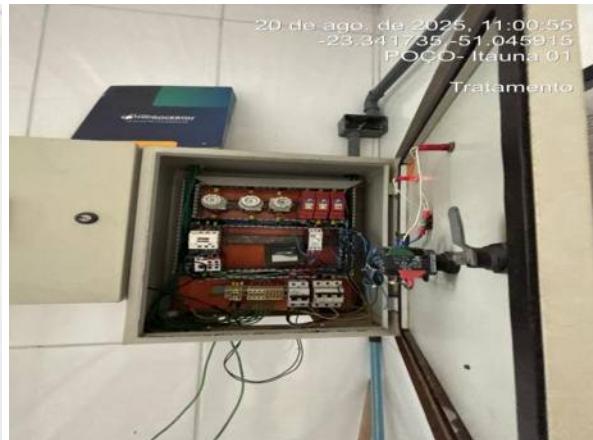
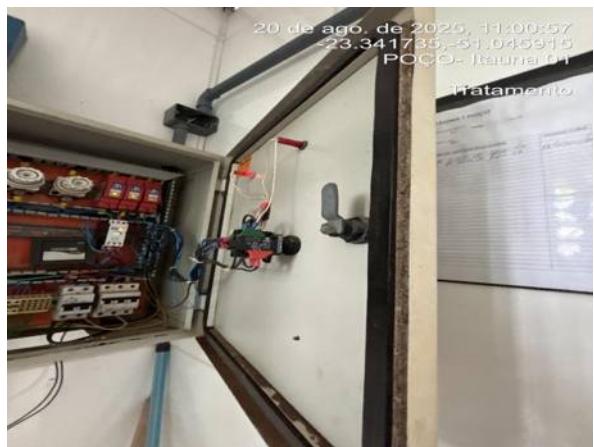
Estrutura interna do quadro de comando.

Estrutura interna do quadro de comando.	
<b>As instalações elétricas estão em bom estado de conservação</b>	Conforme
<b>Os sinalizadores do quadro de comando estão funcionando corretamente</b>	Conforme

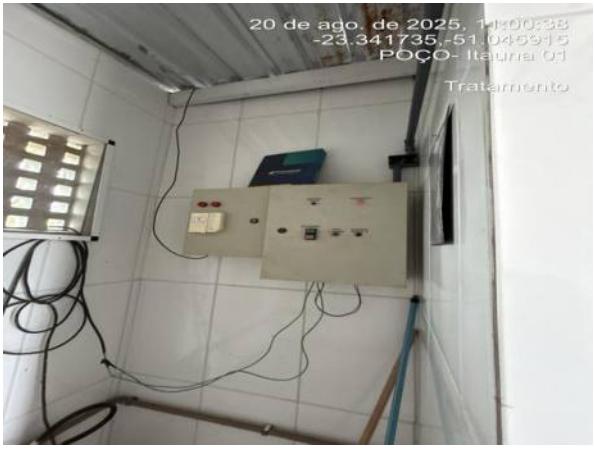
Quadro de comando com sinalizadores.	
<b>Há registros das manutenções realizadas no quadro e demais itens pertencentes a parte elétrica</b>	Conforme
<b>Há diagrama unifilar atualizado no quadro com especificações do sistema de aterramento</b>	Não conforme
<b>A unidade possui Relatório Operacional</b>	Conforme

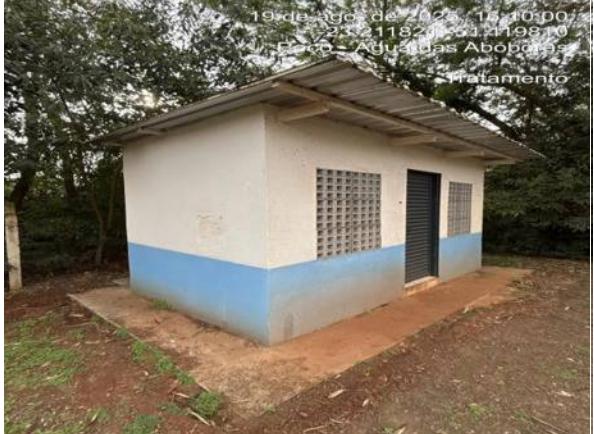
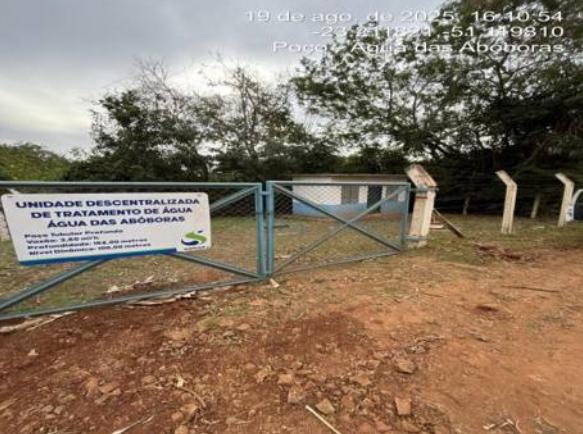
Isolamento da unidade.	Isolamento da unidade.
<b>A área está sinalizada (identificando a finalidade)</b>	Não conforme
<b>Descrição da não conformidade:</b> 6.2.3. Foi evidenciado que a área não está sinalizada (identificando a finalidade).	
<b>Referência:</b> Art, 2º, XI da Lei Federal 11.445, de 2007	<b>Prazo (dias):</b> 0

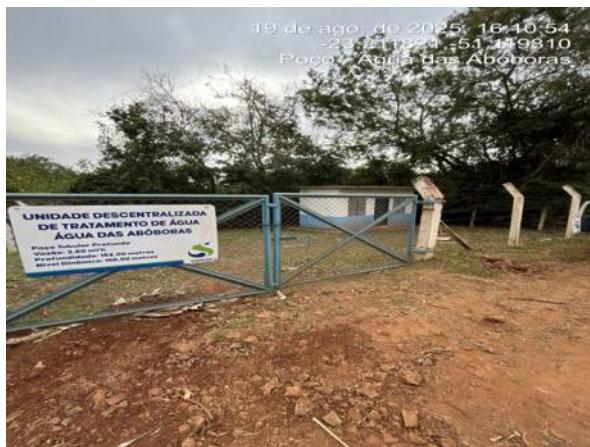
Sinalização da unidade.

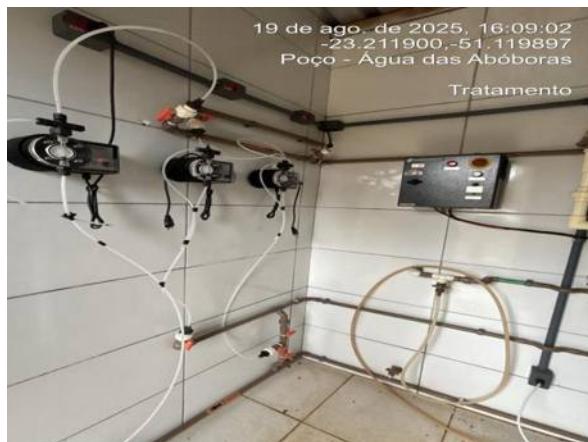
Estrutura da unidade.

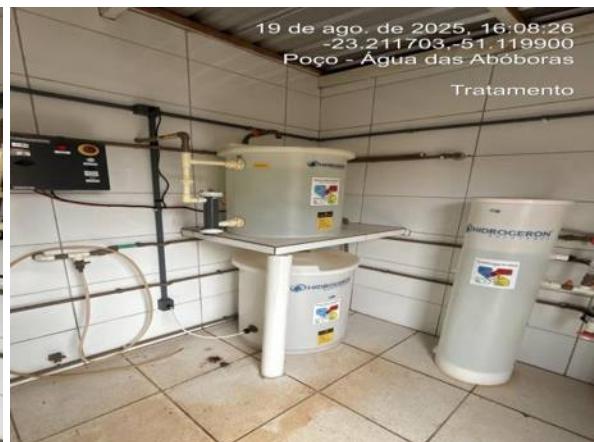
Estrutura da unidade.

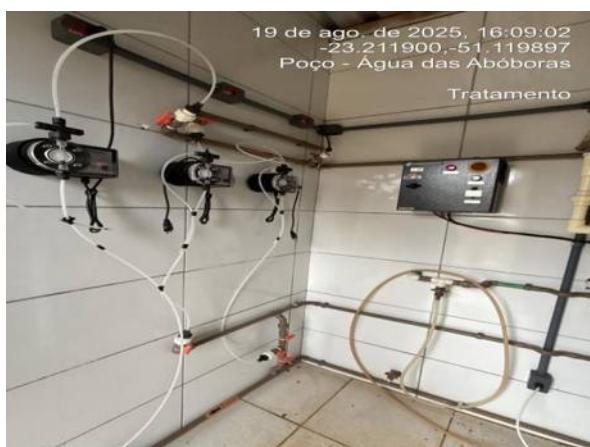
Dosadoras automáticas instaladas.

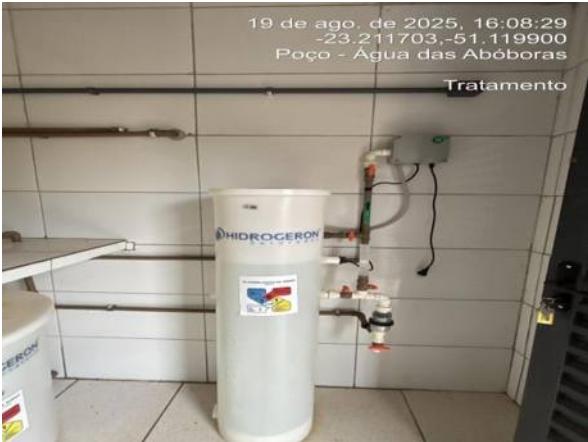
Tanque de solução de fluossilicato.	
<b>É realizada a desinfecção da água</b>	Conforme

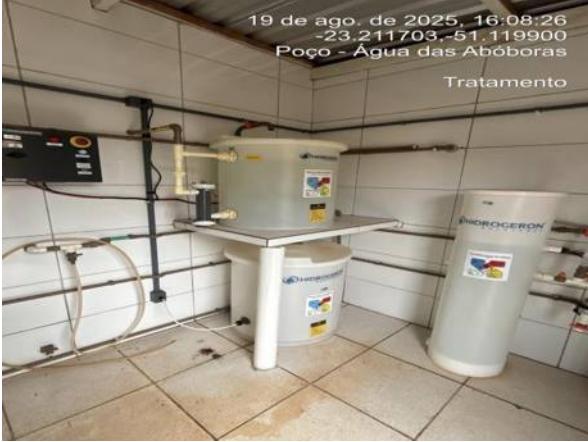
Tanque de hipoclorito de sódio.	
<b>A estocagem de produtos químico é adequada</b>	Não se aplica
<b>A estrutura atende os padrões de limpeza, conservação e segurança</b>	Conforme
<b>A unidade está equipada com EPIs necessários para os operadores (óculos, luvas etc.)</b>	Conforme
<b>A unidade está equipada com extintor de incêndio</b>	Não conforme
<b>Descrição da não conformidade:</b> 6.2.13. Foi evidenciado que a unidade não está equipada com extintor de incêndio.	
<b>Referência:</b> Art. 10.9 da NR 10, art 23.1 da NR 23 e Art 5.2.1.1 da NPT 021, de 2014, do Corpo de Bombeiros do Paraná	<b>Prazo (dias):</b> 0
<b>O extintor de incêndio está dentro do prazo de validade</b>	Não se aplica
<b>Existe treinamento e kits de emergência adequados, caso utilizado Cloro gás</b>	Não se aplica

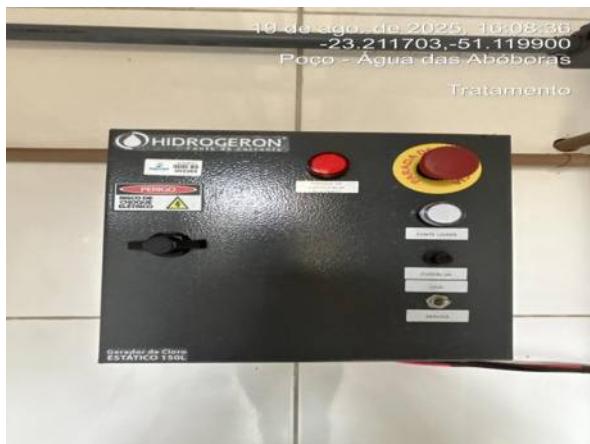
Quadro de comando.

<b>As instalações elétricas estão em bom estado de conservação</b>	Conforme
<b>Os sinalizadores do quadro de comando estão funcionando corretamente</b>	Conforme
<b>Há registros das manutenções realizadas no quadro e demais itens pertencentes a parte elétrica</b>	Não conforme
<b>Descrição da não conformidade:</b> 6.2.19. Não foi evidenciada a existência de registros das manutenções realizadas no quadro e demais itens pertencentes a parte elétrica.	
<b>Referência:</b> NBR 5419, de 2001, e NBR 5410, de 1997	<b>Prazo (dias):</b> 0
<b>Há diagrama unifilar atualizado no quadro com especificações do sistema de aterramento</b>	Não conforme
<b>Descrição da não conformidade:</b> 6.2.20. Não foi evidenciada a existência de diagrama unifilar atualizado no quadro com especificações do sistema de aterramento.	
<b>Referência:</b> Art. 10.2.3 da NR10 e art 6.4 da NBR 5419, de 2001	<b>Prazo (dias):</b> 180
<b>A unidade possui Relatório Operacional</b>	Não conforme

<b>Descrição da não conformidade:</b> 6.2.23. Foi evidenciado que a unidade não possui Relatório Operacional.	
<b>Referência:</b> Item 3.1.3 Manual de Fiscalização ORCISPAR	<b>Prazo (dias):</b> 0

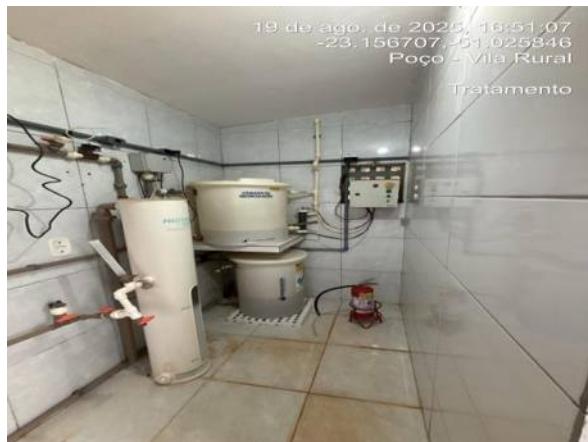
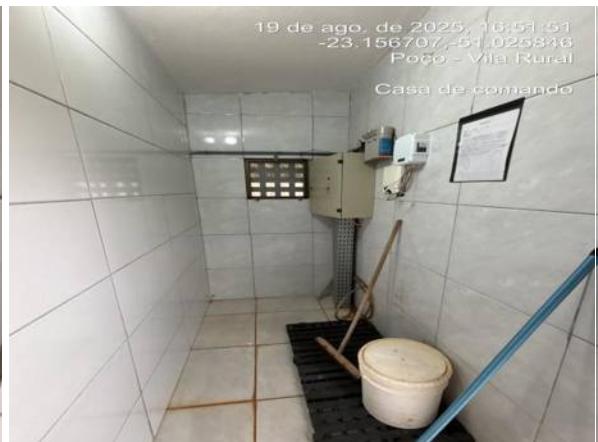
Estrutura da unidade.

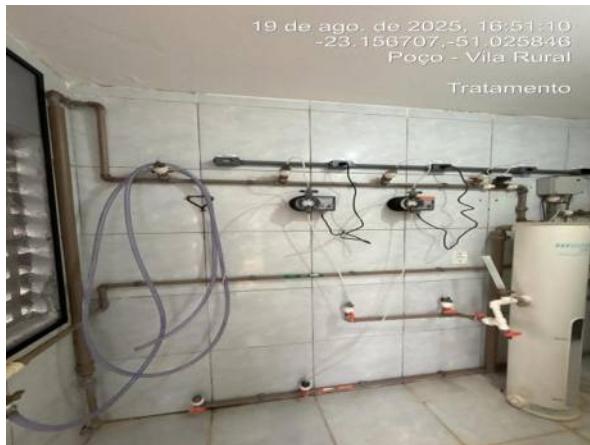
Dosadoras automáticas instaladas.

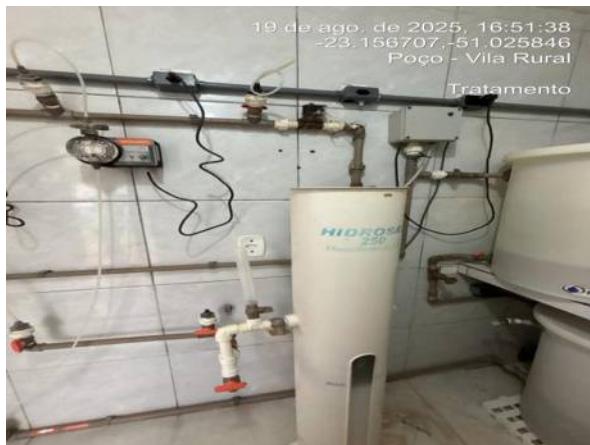
Tanque de solução de fluossilicato de sódio.

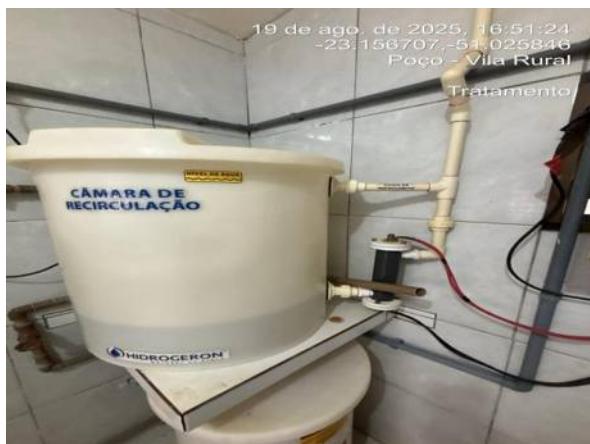
Tanque de solução de hipoclorito de sódio.

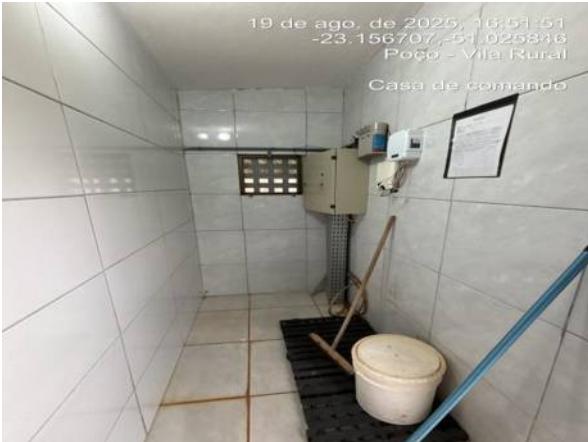
<p>19 de ago. de 2025, 16:51:51  -23.156707,-51.025846  Poço - Vila Rural  Casa de comando</p>	
<p>Armazenamento de insumo químico.</p>	
<b>A estrutura atende os padrões de limpeza, conservação e segurança</b>	Conforme

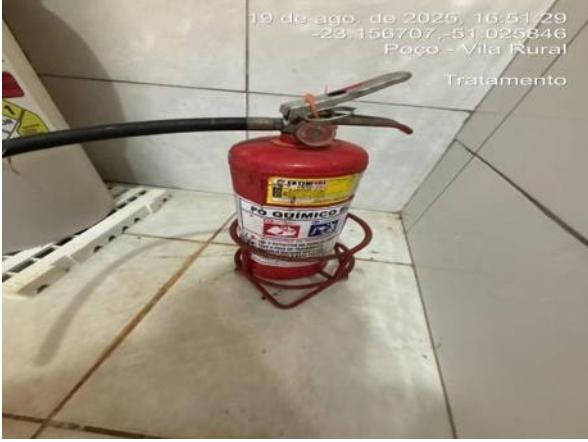
Extintor de incêndio da unidade.	
<b>O extintor de incêndio está dentro do prazo de validade</b>	Conforme

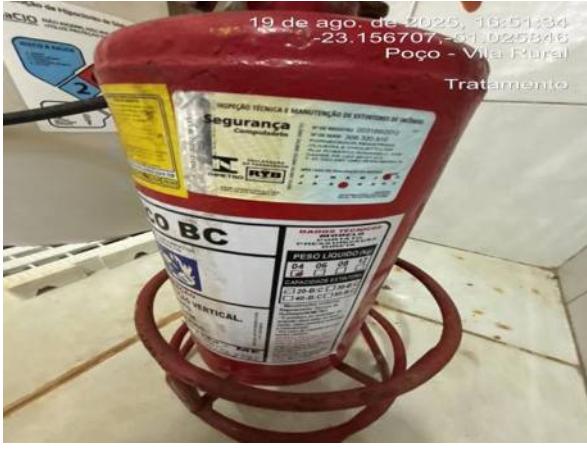
Adesivo de identificação da validade.	
<b>Existe treinamento e kits de emergência adequados, caso utilizado Cloro gás</b>	Não se aplica
<b>As instalações elétricas são adequadas, conforme legislação</b>

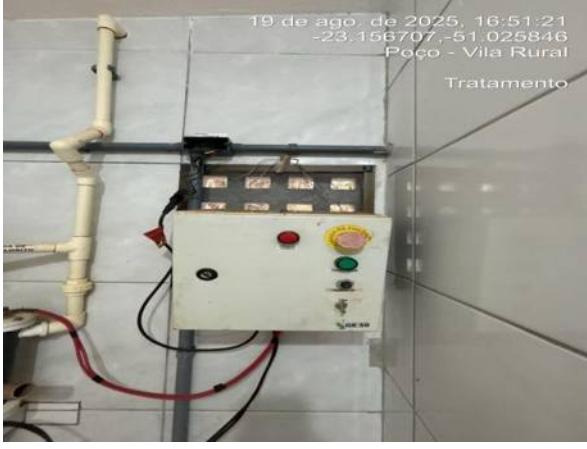
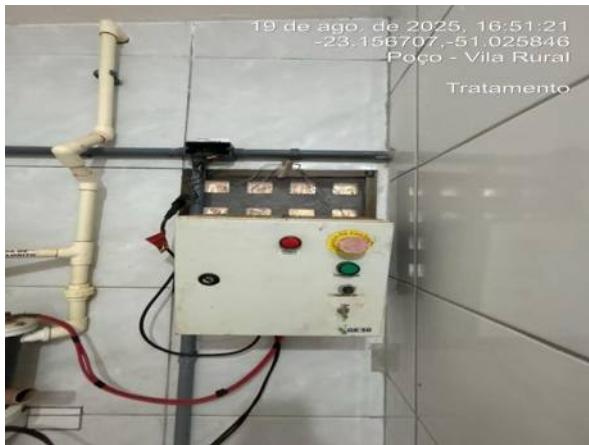
Quadro de comando.	
<b>As instalações elétricas estão em bom estado de conservação</b>	Conforme
<b>Os sinalizadores do quadro de comando estão funcionando corretamente</b>	Conforme

Quadro de comando com sinalizadores.

<b>Há registros das manutenções realizadas no quadro e demais itens pertencentes a parte elétrica</b>	Não conforme
<b>Descrição da não conformidade:</b> 6.2.19. Não foi evidenciada a existência de registros das manutenções realizadas no quadro e demais itens pertencentes a parte elétrica.	
<b>Referência:</b> NBR 5419, de 2001, e NBR 5410, de 1997	<b>Prazo (dias):</b> 0
<b>Há diagrama unifilar atualizado no quadro com especificações do sistema de aterramento</b>	
<b>Descrição da não conformidade:</b> 6.2.20. Não foi evidenciada a existência de diagrama unifilar atualizado no quadro com especificações do sistema de aterramento.	
<b>Referência:</b> Art. 10.2.3 da NR10 e art 6.4 da NBR 5419, de 2001	<b>Prazo (dias):</b> 180
<b>A unidade possui Relatório Operacional</b>	Não conforme
<b>Descrição da não conformidade:</b> 6.2.23. Foi evidenciado que a unidade não possui Relatório Operacional.	
<b>Referência:</b> Item 3.1.3 Manual de Fiscalização ORCISPAR	<b>Prazo (dias):</b> 0

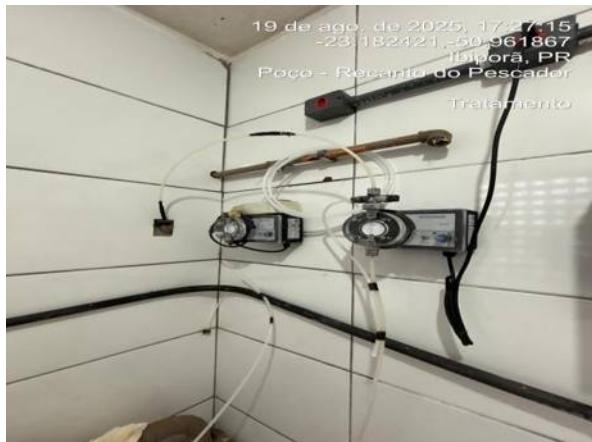
Dosadoras automáticas instaladas.

<b>Produtos químicos estão dentro do prazo de validade</b>	Não verificado
<b>Aplicação de flúor à água tratada</b>	Não conforme
<b>Descrição da não conformidade:</b> 6.2.7. Não foi evidenciada a aplicação de flúor à água tratada.	
<b>Referência:</b> Portaria GM/SM 5, de 2017, alterada pela GM/SM 888, de 2021	<b>Prazo (dias):</b> 0
<b>É realizada a desinfecção da água</b>	Conforme

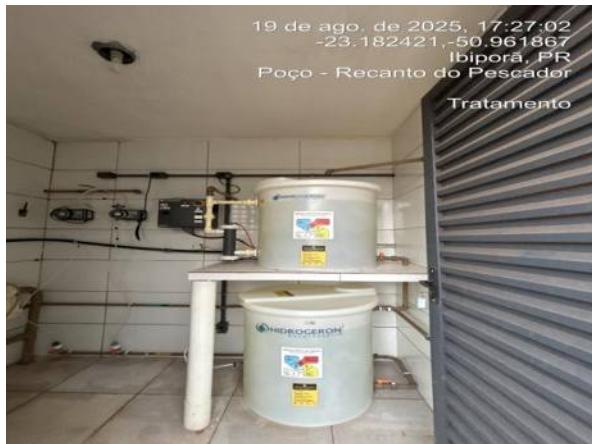
Tanque de solução de hipoclorito de sódio.

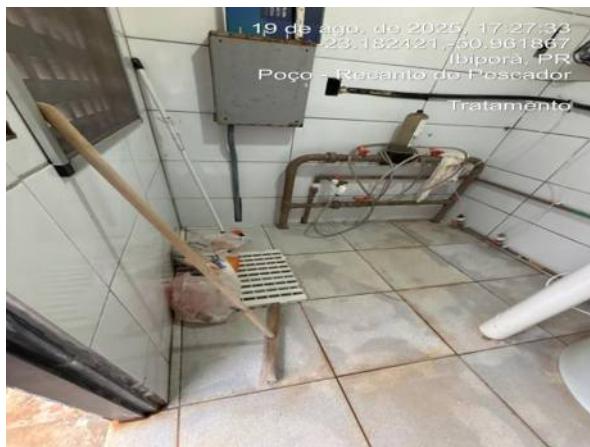
Armazenamento de insumo químico.

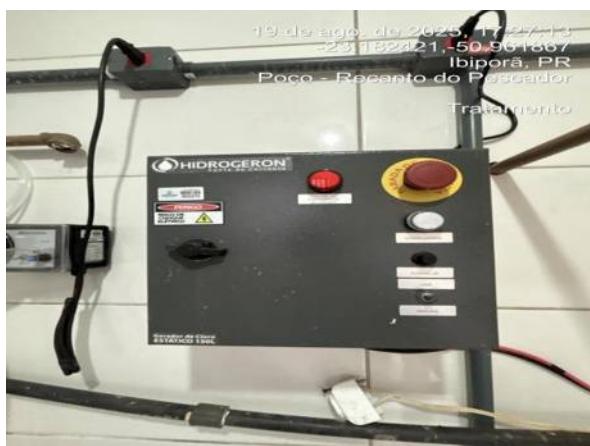
Quadro de comando.

As instalações elétricas estão em bom estado de conservação	Conforme
Os sinalizadores do quadro de comando estão funcionando corretamente	Conforme
Há registros das manutenções realizadas no quadro e demais itens pertencentes a parte elétrica	Não conforme
<b>Descrição da não conformidade:</b> 6.2.19. Não foi evidenciada a existência de registros das manutenções realizadas no quadro e demais itens pertencentes a parte elétrica.	
Referência: NBR 5419, de 2001, e NBR 5410, de 1997	<b>Prazo (dias):</b> 0
Há diagrama unifilar atualizado no quadro com especificações do sistema de aterramento	Não conforme
<b>Descrição da não conformidade:</b> 6.2.20. Não foi evidenciada a existência de diagrama unifilar atualizado no quadro com especificações do sistema de aterramento.	
Referência: Art. 10.2.3 da NR10 e art 6.4 da NBR 5419, de 2001	<b>Prazo (dias):</b> 180
A unidade possui Relatório Operacional	Não conforme

<b>Descrição da não conformidade:</b> 6.2.23. Foi evidenciado que a unidade não possui Relatório Operacional.	
Referência: Item 3.1.3 Manual de Fiscalização ORCISPAR	<b>Prazo (dias):</b> 0

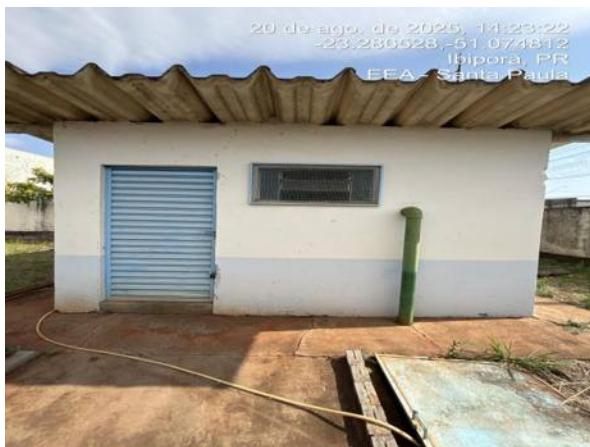
Isolamento da área.

<b>A área está sinalizada (identificando seu uso para abastecimento público e nome)</b>	Não conforme
<b>Descrição da não conformidade:</b> 3.5. Foi evidenciado que a área não está sinalizada (identificando seu uso para abastecimento público e nome).	
<b>Referência:</b> Art. 2º, XI da Lei Federal 11.445, de 2007	<b>Prazo (dias):</b> 180
<b>A área permite livre circulação dos operadores para manutenção e operação</b>	Conforme

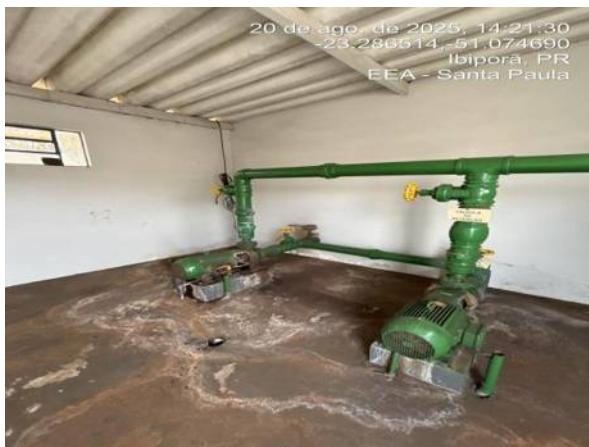
Bombas EEA.

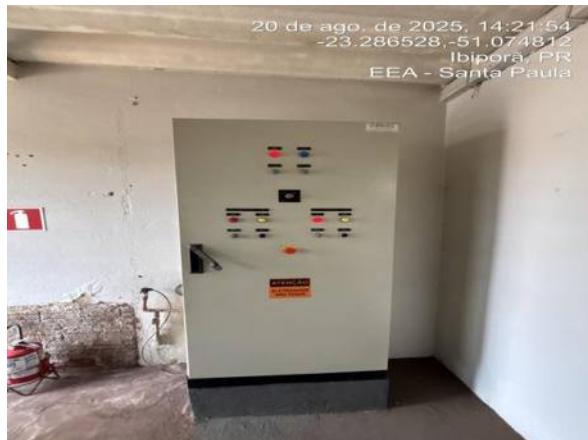
Estrutura elétrica.

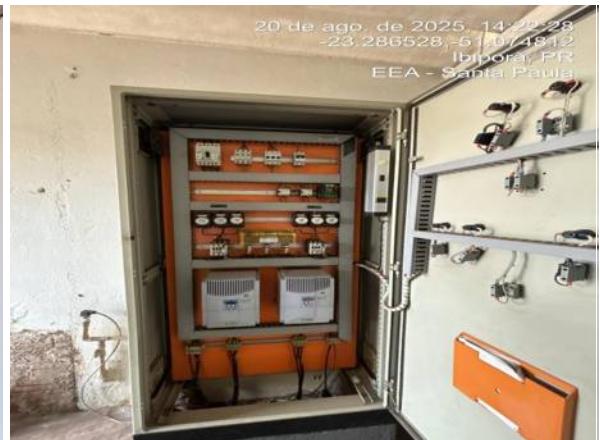
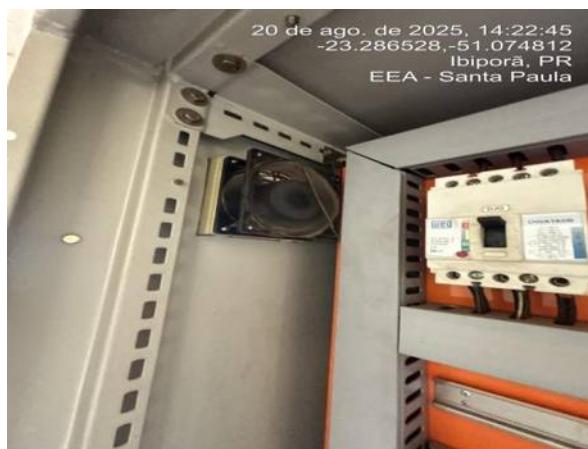
Estrutura elétrica.

Estrutura elétrica.	
<b>Os sinalizadores do quadro de comando estão funcionando corretamente</b>	Conforme
<b>Há registros das manutenções realizadas no quadro e demais itens pertencentes a parte elétrica</b>	Não conforme
<b>Descrição da não conformidade:</b> 3.17. Não foi evidenciada a existência de registros das manutenções realizadas no quadro e demais itens pertencentes a parte elétrica.	
<b>Referência:</b> NBR 5419, de 2001, e NBR 5410, de 1997	<b>Prazo (dias):</b> 0
<b>Há diagrama unifilar atualizado no quadro com especificações do sistema de aterramento</b>	Não conforme
<b>Descrição da não conformidade:</b> 3.18. Não foi evidenciada a existência de diagrama unifilar atualizado no quadro com especificações do sistema de aterramento.	
<b>Referência:</b> Art. 10.2.3 da NR10 e art 6.4 da NBR 5419, de 2001	<b>Prazo (dias):</b> 180
<b>A unidade está equipada com extintor de incêndio</b>	Conforme

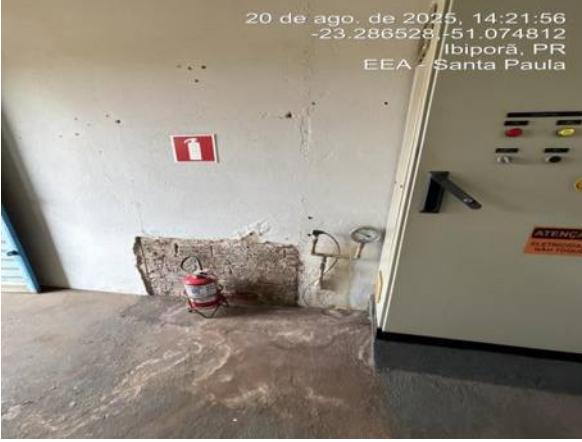
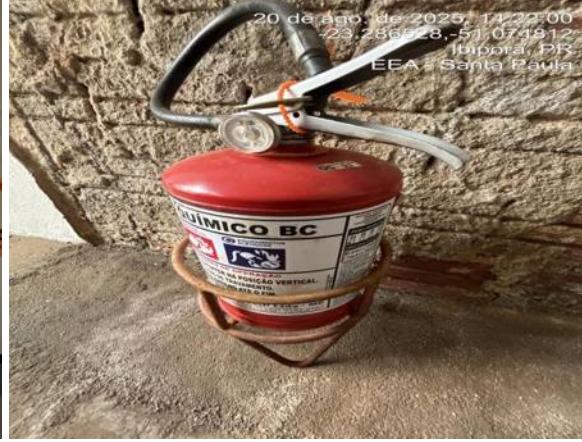
Extintor de incêndio da unidade.	Extintor de incêndio da unidade.
<b>O extintor de incêndio está dentro do prazo de validade</b>	Conforme
<b>A casa de comando/quadro de comando está dentro das normas de limpeza e segurança</b>	Conforme
<b>A unidade possui Relatório Operacional</b>	Não conforme
<b>Descrição da não conformidade:</b> 3.23. Foi evidenciado que a unidade não possui Relatório Operacional.	
<b>Referência:</b> Item 3.1.3 Manual de Fiscalização ORCISPAR	<b>Prazo (dias):</b> 0
<b>Há conjunto motobomba reserva à disposição</b>	Conforme

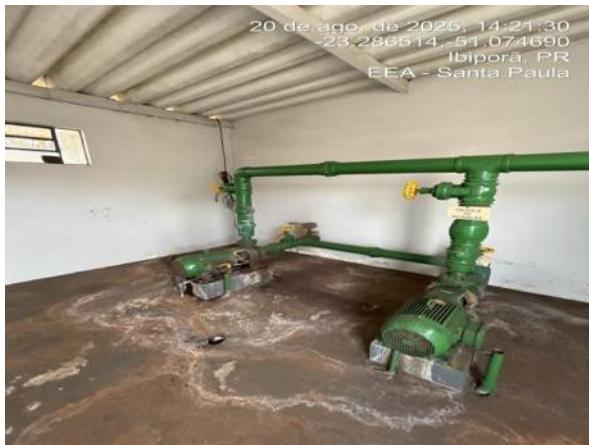
Conjunto moto-bomba

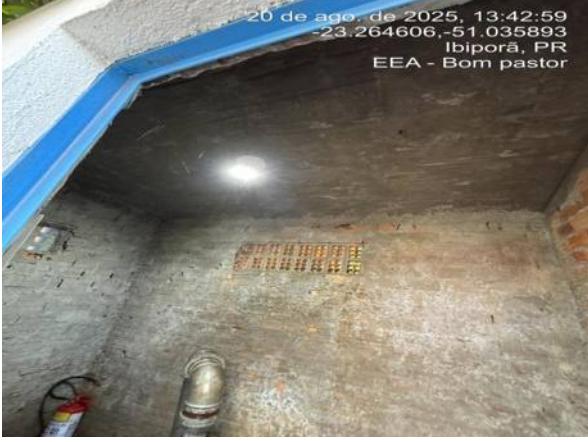
Iluminação artificial instalada.	
Há iluminação natural na área	Não conforme
<b>Descrição da não conformidade:</b> 3.3. Não foi evidenciada a existência de iluminação natural na área.	
<b>Referência:</b> Art. 5.11.1 da NBR 12.214, de 1992	<b>Prazo (dias):</b> 180
<b>A área está isolada (com perímetro de segurança contra acesso de pessoas não autorizadas e animais)</b>	Conforme

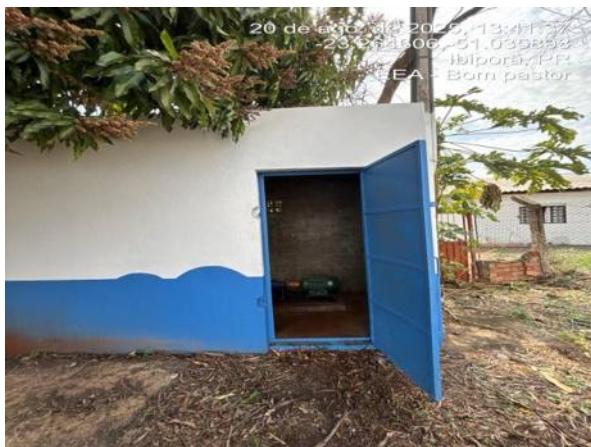
Casa de comando.

<b>A área está sinalizada (identificando seu uso para abastecimento público e nome)</b>	Não conforme
<b>Descrição da não conformidade:</b> 3.5. Foi evidenciado que a área não está sinalizada (identificando seu uso para abastecimento público e nome).	
<b>Referência:</b> Art. 2º, XI da Lei Federal 11.445, de 2007	<b>Prazo (dias):</b> 180
<b>A área permite livre circulação dos operadores para manutenção e operação</b>	Conforme

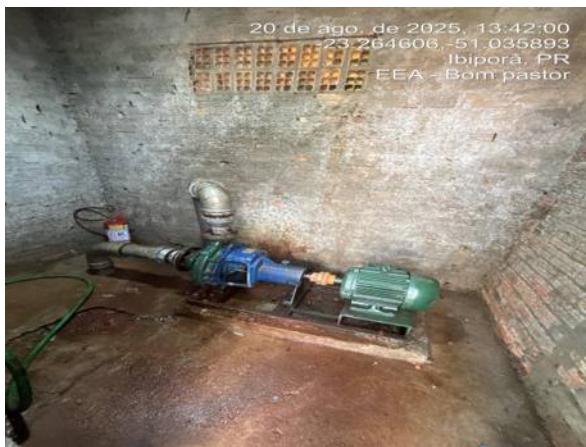
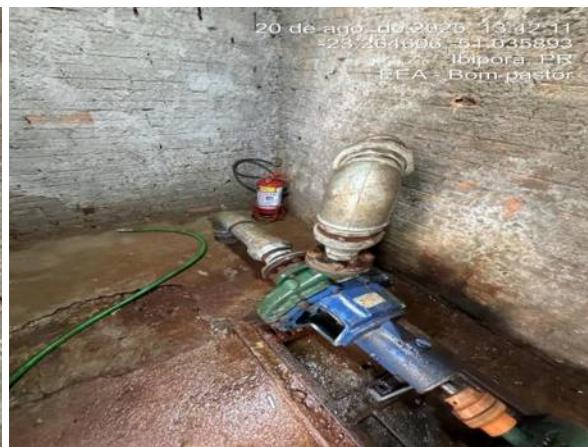
Condições bombas.

A estrutura da unidade está em bom estado de conservação	Não conforme
--	--------------

**Observação:** O piso deve ser impermeável e de fácil higienização.

**Descrição da não conformidade:** 3.12. Foi evidenciado que a estrutura da unidade não está em bom estado de conservação.

Referência: NBR 5674, de 1999	Prazo (dias): 180
-------------------------------	-------------------
