# **Relatório Técnico de Fiscalização dos Sistemas de Abastecimento de Água e Esgoto - Ibiporã/PR**

RTF n°50/2025

**Novembro, 2025.**

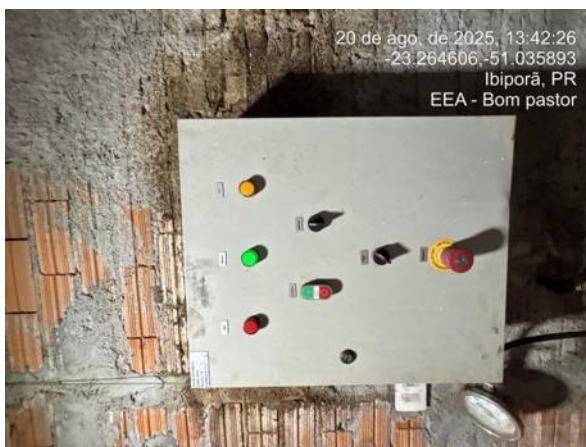
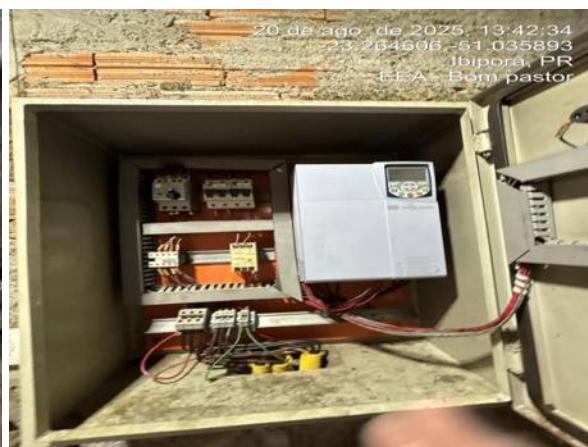
Estrutura interna quadro de comando.

Há registros das manutenções realizadas no quadro e demais itens pertencentes a parte elétrica	Não conforme
--	--------------

**Descrição da não conformidade:** 3.17. Não foi evidenciada a existência de registros das manutenções realizadas no quadro e demais itens pertencentes a parte elétrica.

<b>Referência:</b> NBR 5419, de 2001, e NBR 5410, de 1997	<b>Prazo (dias):</b> 0
<b>Há diagrama unifilar atualizado no quadro com especificações do sistema de aterramento</b>	Não conforme
<b>Descrição da não conformidade:</b> 3.18. Não foi evidenciada a existência de diagrama unifilar atualizado no quadro com especificações do sistema de aterramento.	
<b>Referência:</b> Art. 10.2.3 da NR10 e art 6.4 da NBR 5419, de 2001	<b>Prazo (dias):</b> 180
<b>A unidade está equipada com extintor de incêndio</b>	Conforme

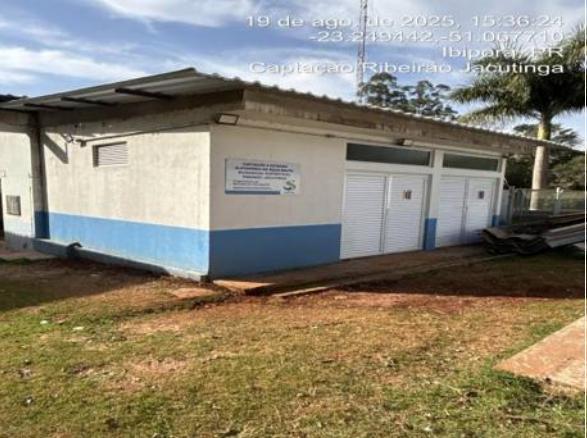
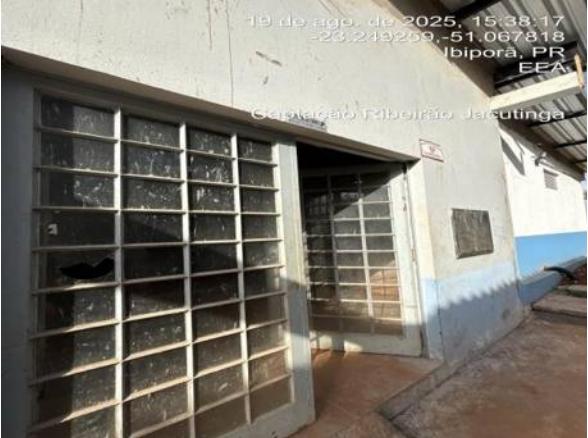
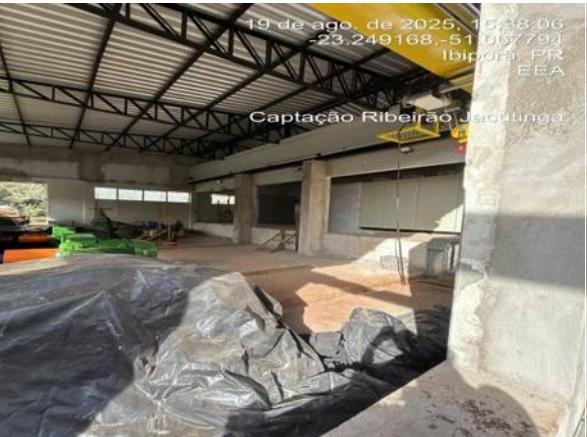
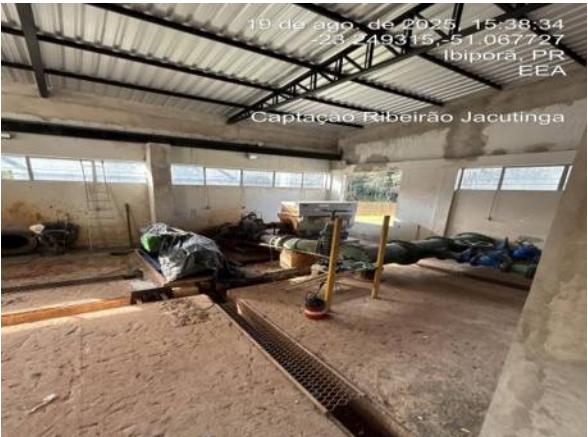
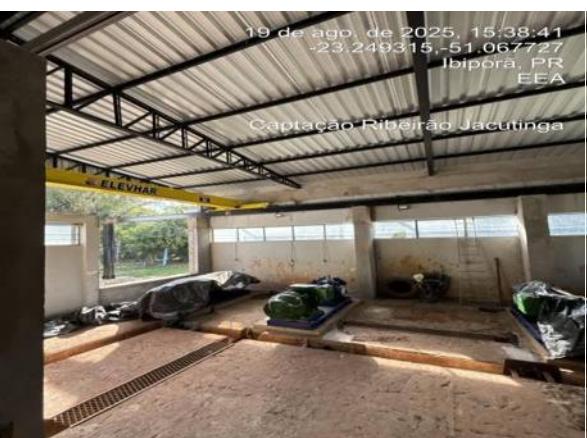
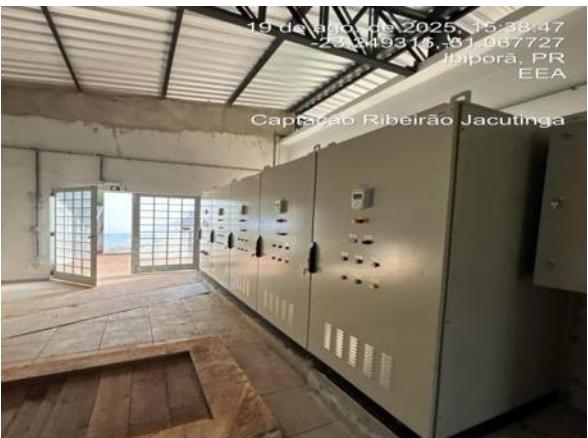
Estrutura EEA.	Estrutura EEA.
A área está iluminada	Conforme

<b>Sinalização.</b>	
<b>A área permite livre circulação dos operadores para manutenção e operação</b>	Conforme
<b>Há circulação de ar natural</b>	Conforme
<b>Existência de sistema de exaustão</b>	Não verificado
<b>Observação:</b> A estrutura da EEA está passando por reformas.	
<b>O sistema de exaustão se encontra em boas condições, conforme legislação</b>	Não verificado
<b>Observação:</b> A estrutura da EEA está passando por reformas.	
<b>Os equipamentos estão em bom estado de conservação</b>	Não verificado
<b>Observação:</b> A estrutura da EEA está passando por reformas.	
<b>A estrutura da unidade está em bom estado de conservação</b>	Não verificado

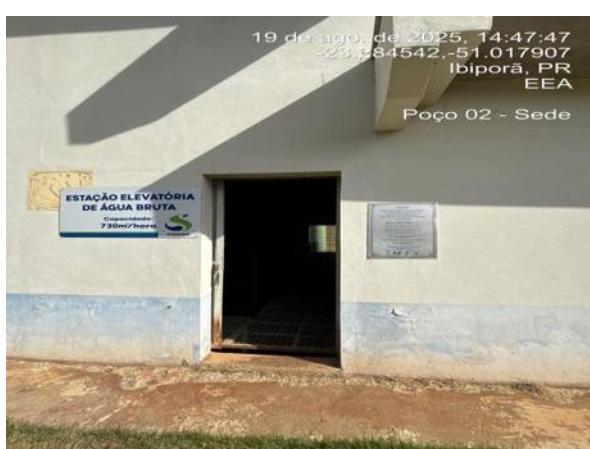
Identificação da área.	
<b>A área permite livre circulação dos operadores para manutenção e operação</b>	Conforme
<b>Há circulação de ar natural</b>	Conforme
<b>Existência de sistema de exaustão</b>	Não conforme
<b>Descrição da não conformidade:</b> 3.9. Não foi evidenciada a existência de sistema de exaustão.	
<b>Referência:</b> Art. 5.11.2 da NBR 12.214, de 1992	<b>Prazo (dias):</b> 180
<b>O sistema de exaustão se encontra em boas condições, conforme legislação</b>	Não se aplica
<b>Os equipamentos estão em bom estado de conservação</b>	Conforme

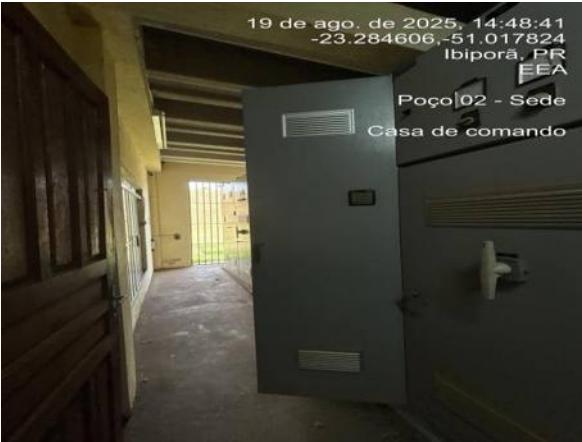
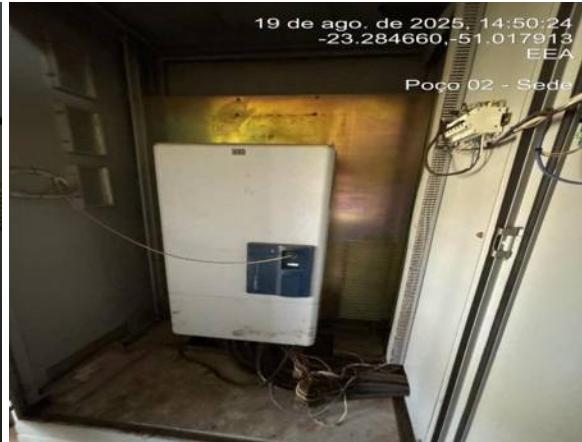
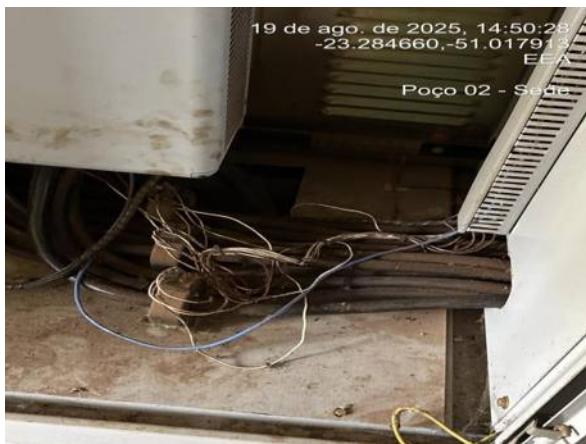
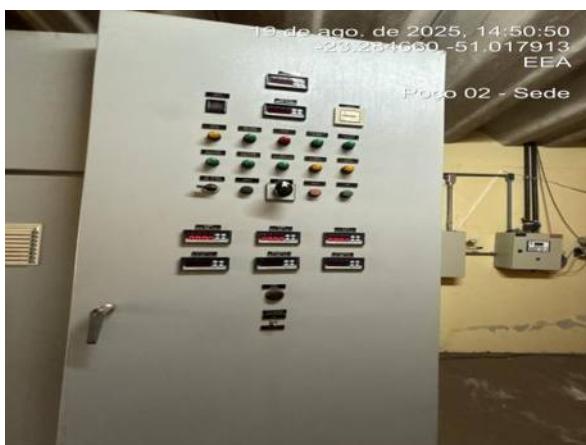
Estrutura elétrica EEA.

**Descrição da não conformidade:** 3.18. Não foi evidenciada a existência de diagrama unifilar atualizado no quadro com especificações do sistema de aterramento.

<b>Referência:</b> Art. 10.2.3 da NR10 e art 6.4 da NBR 5419, de 2001	<b>Prazo (dias):</b> 180
<b>A unidade está equipada com extintor de incêndio</b>	Não conforme
<b>Descrição da não conformidade:</b> 3.19. Foi evidenciado que a unidade não está equipada com extintor de incêndio.	
<b>Referência:</b> Art. 10.9 da NR 10, art. 23.1 da NR 23 e Art 5.2.1.1 da NPT 021, de 2014, do Corpo de Bombeiros do Paraná	<b>Prazo (dias):</b> 0
<b>O extintor de incêndio está dentro do prazo de validade</b>	Não se aplica
<b>A casa de comando/quadro de comando está dentro das normas de limpeza e segurança</b>	Conforme
<b>A unidade possui Relatório Operacional</b>	Não conforme
<b>Descrição da não conformidade:</b> 3.23. Foi evidenciado que a unidade não possui Relatório Operacional.	
<b>Referência:</b> Item 3.1.3 Manual de Fiscalização ORCISPAR	<b>Prazo (dias):</b> 0
<b>Há conjunto motobomba reserva à disposição</b>	Conforme

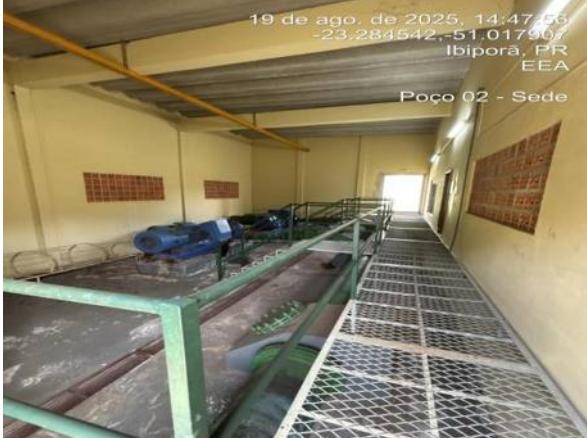
Conjunto moto-bomba instalado em paralelo.	
<b>O conjunto motobomba reserva está instalado em paralelo</b>	Conforme
<b>O conjunto motobomba reserva é de fácil instalação</b>	Conforme
<b>As bombas estão protegidas por válvula de retenção</b>	Conforme
<b>Há dispositivos de proteção contragolpe de Aríete</b>	Conforme
<b>A unidade possui horímetro em funcionamento</b>	Não se aplica
<b>Sistema é automatizado</b>	Conforme

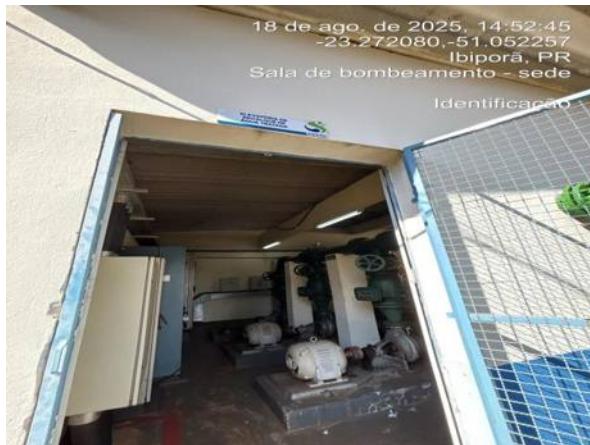
Acesso elevatória.

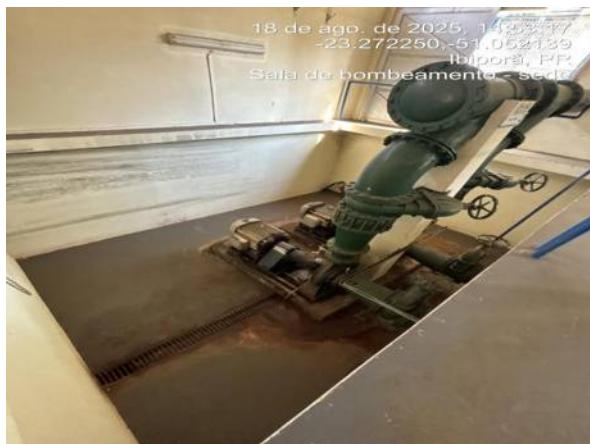
Iluminação instalada.

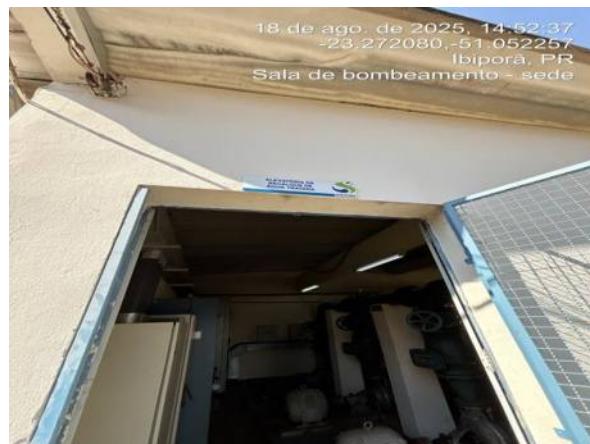
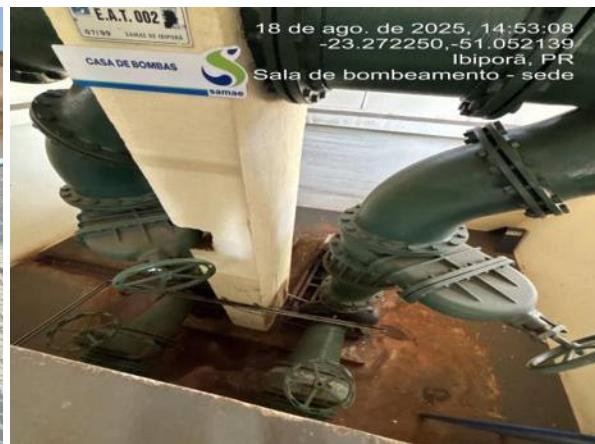
Identificação externa.	Identificação interna.
<b>A área permite livre circulação dos operadores para manutenção e operação</b>	Conforme
<b>Há circulação de ar natural</b>	Conforme
<b>Existência de sistema de exaustão</b>	Não verificado
<b>O sistema de exaustão se encontra em boas condições, conforme legislação</b>	Não verificado
<b>Os equipamentos estão em bom estado de conservação</b>	Conforme

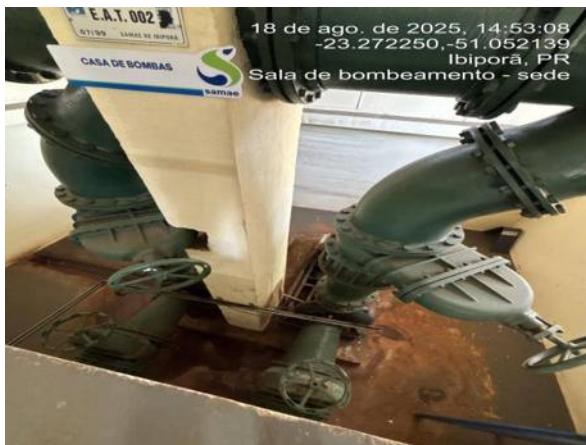
Bombas EEA.

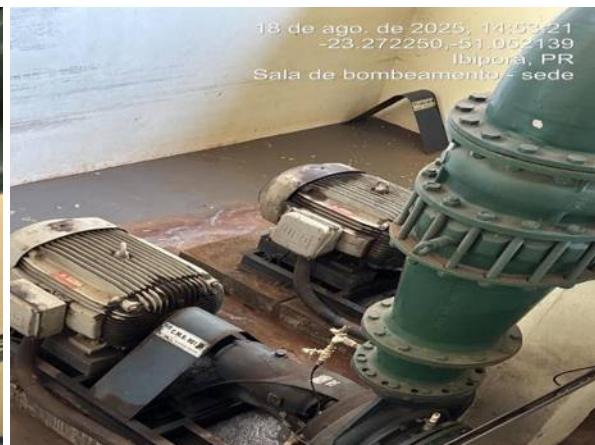
Bombas EEA.

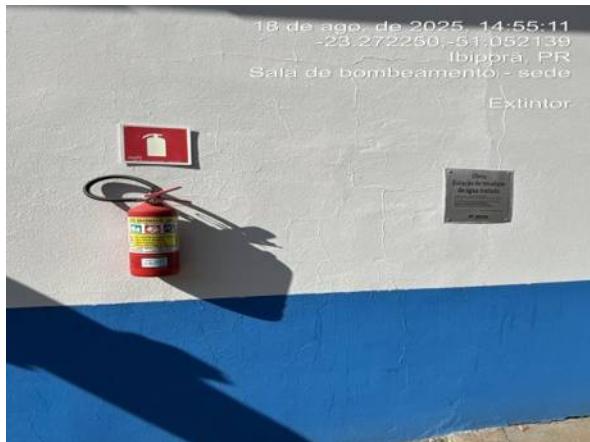
Extintor de incêndio.

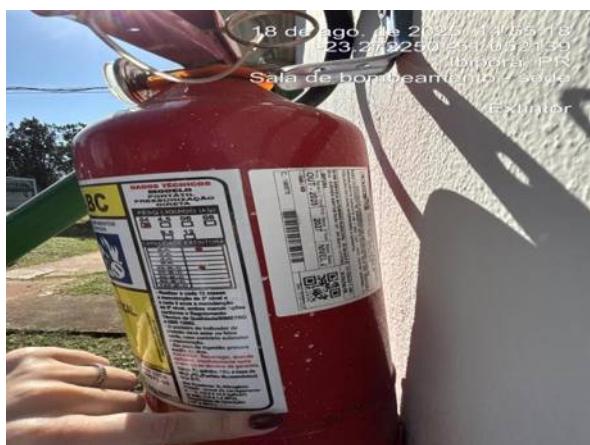
Vigência extintor.

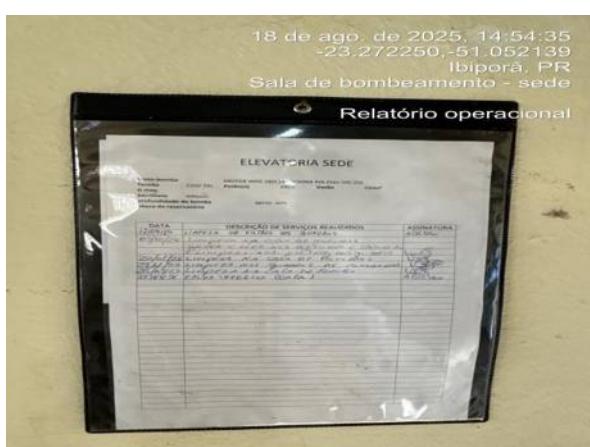
Relatório operacional.

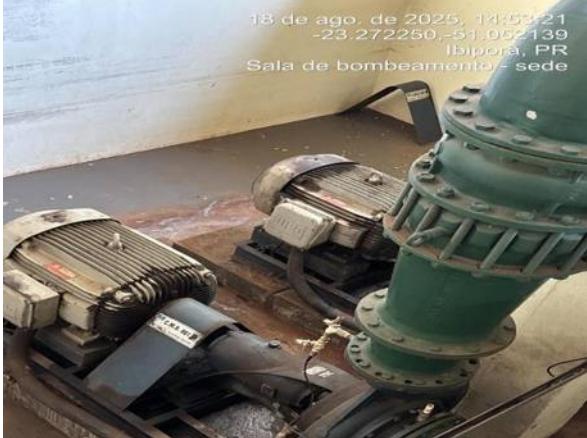
Conjunto moto-bomba.	
<b>O conjunto motobomba reserva está instalado em paralelo</b>	Conforme
<b>O conjunto motobomba reserva é de fácil instalação</b>	Conforme
<b>As bombas estão protegidas por válvula de retenção</b>	Conforme
<b>Há dispositivos de proteção contragolpe de Aríete</b>	Conforme
<b>A unidade possui horímetro em funcionamento</b>	Não verificado
<b>Sistema é automatizado</b>	Conforme

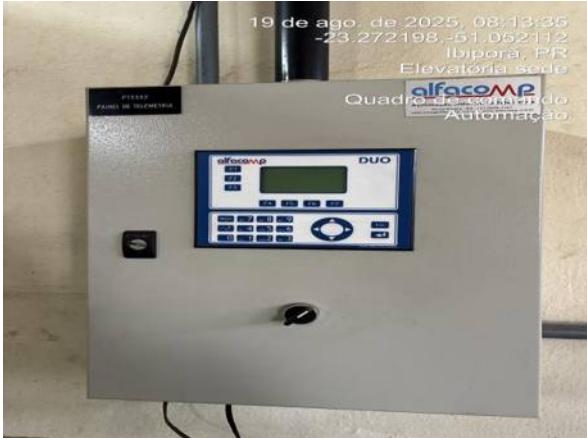
Automatização do sistema.	
<b>O sistema é operado à distância</b>	Conforme

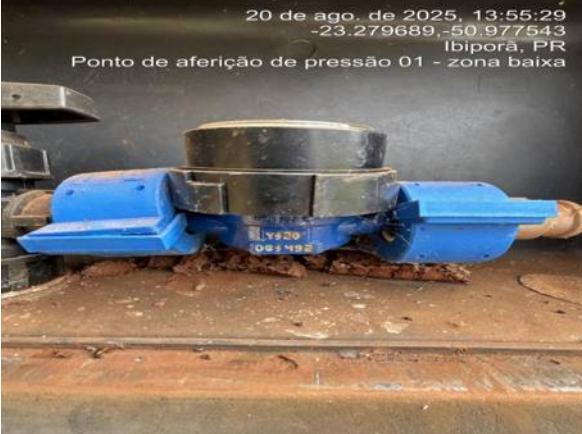
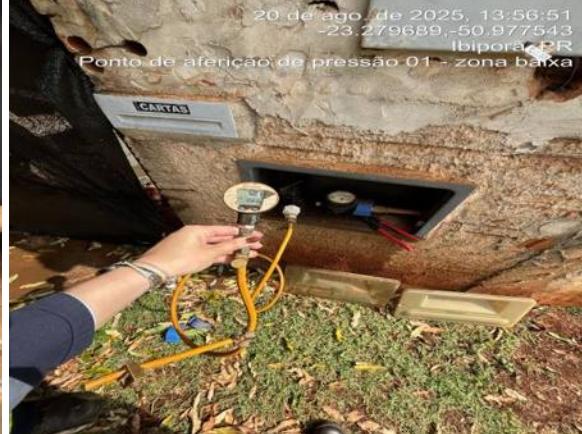
<p>20 de ago. de 2025, 13:56:51    -23.279689,-50.977543    Ibirapuã, PR    Ponto de aferição de pressão 01 - zona baixa</p>
Hidrômetro no cavalete de aferição, ponto 01.	Aferição da pressão no ponto 01.

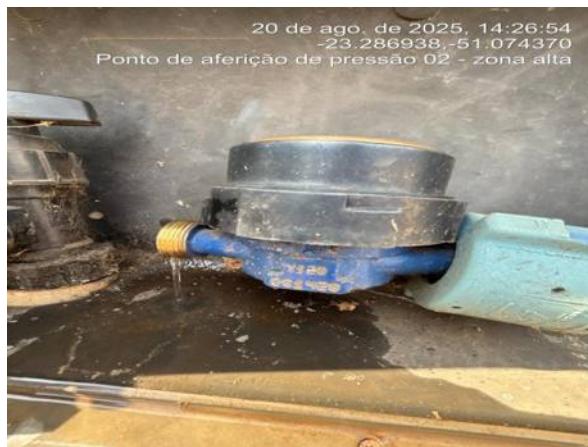
Higrômetro no cavalete de aferição, ponto 02.

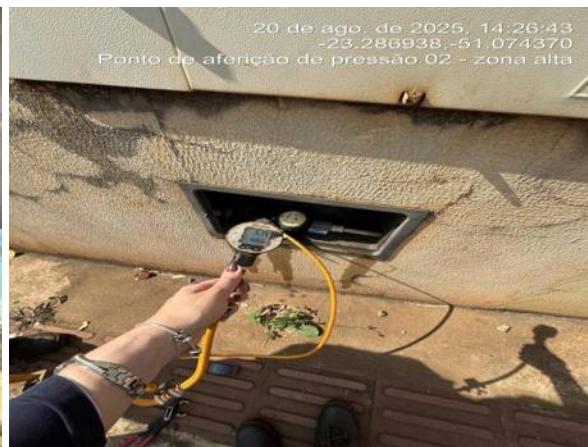
Aferição da pressão no ponto 02.

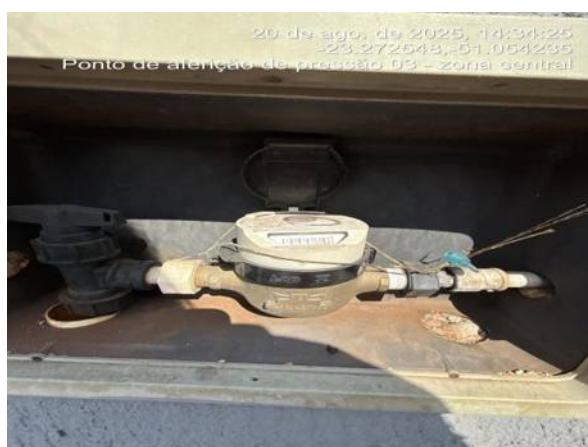
Higrômetro no cavalete de aferição, ponto 03.

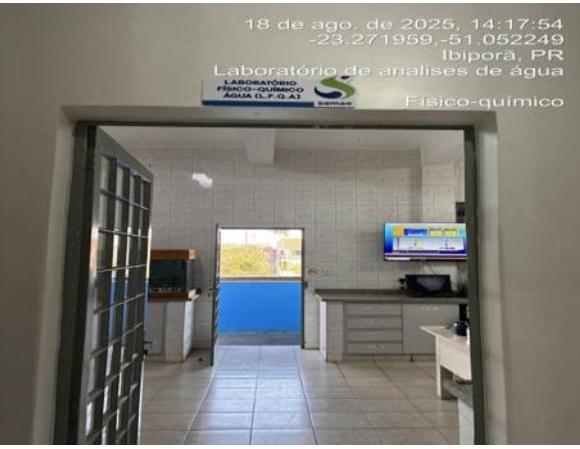
Sinalização externa.

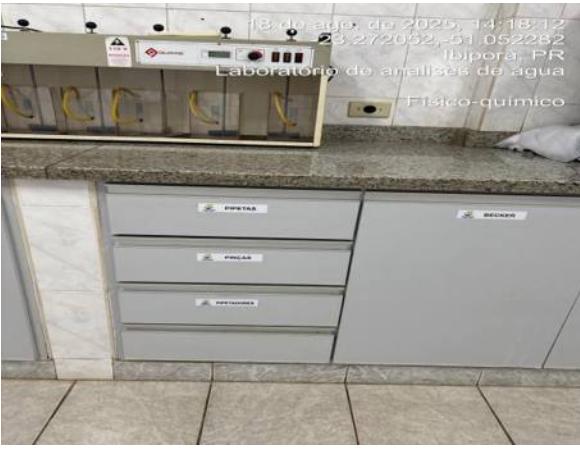
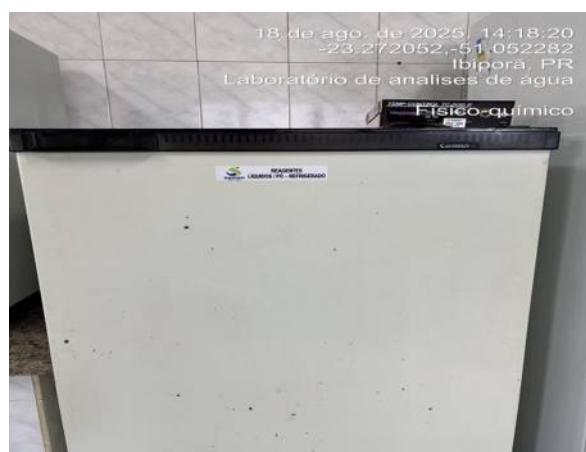
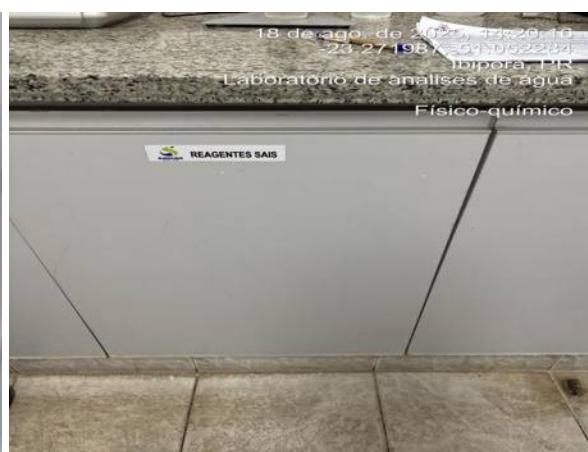
Sinalização interna.

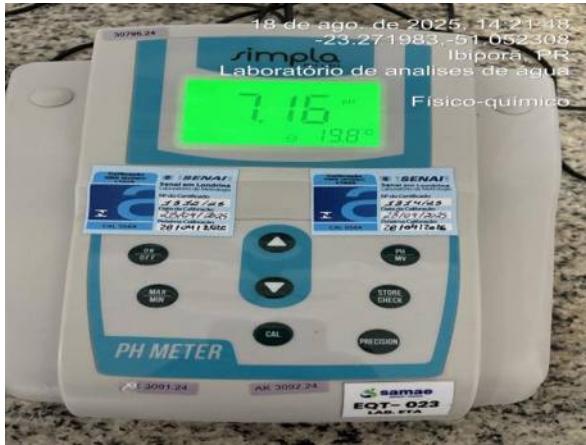
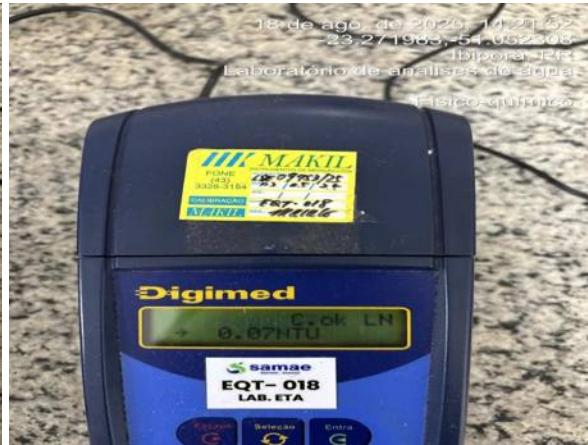
Equipamentos de aferição.

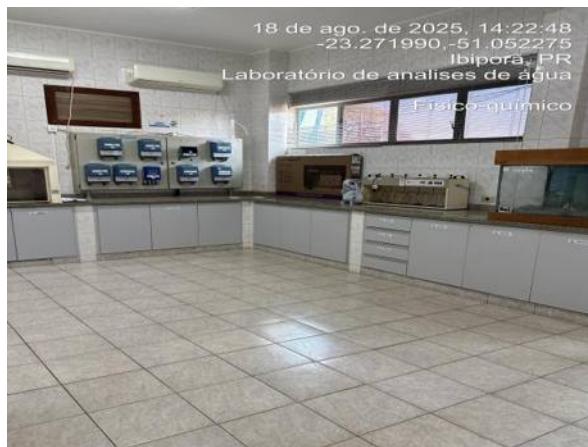
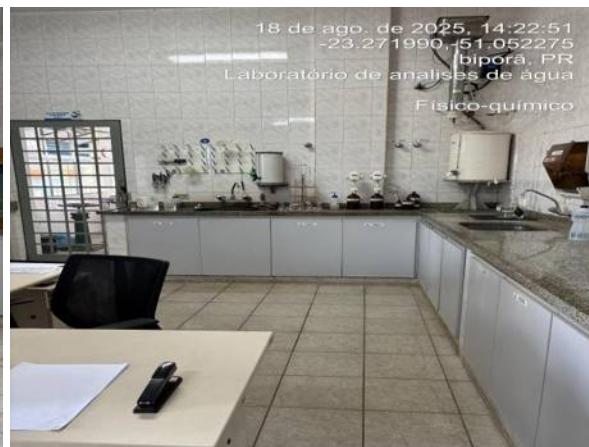
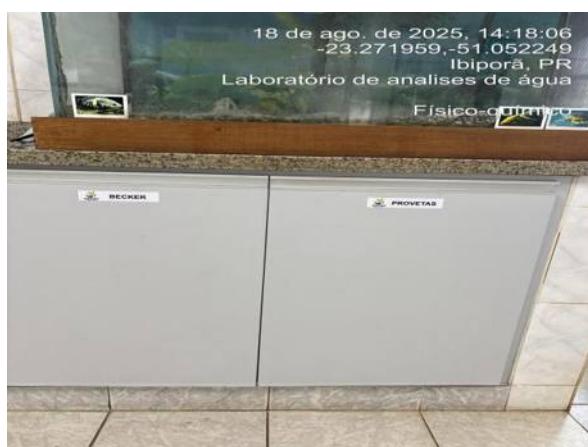
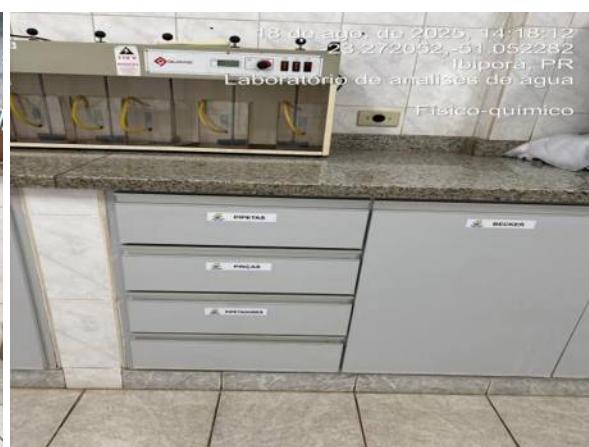
Estrutura laboratório, armários.

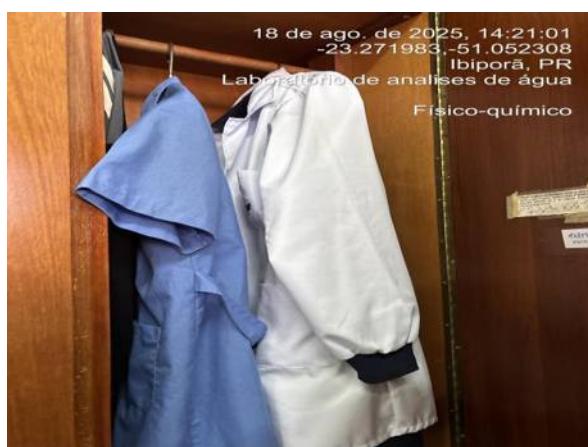
Jalecos laboratório.

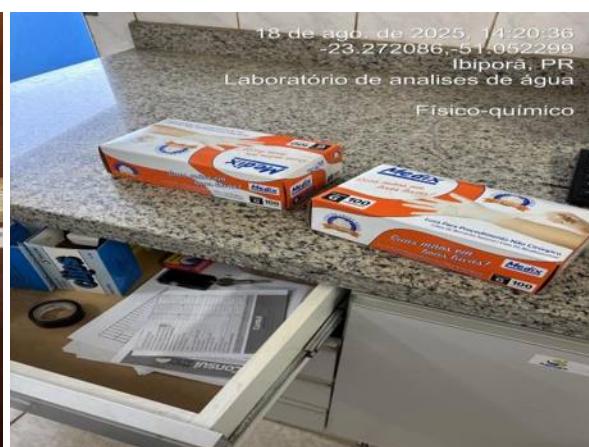
Luvas de borracha.

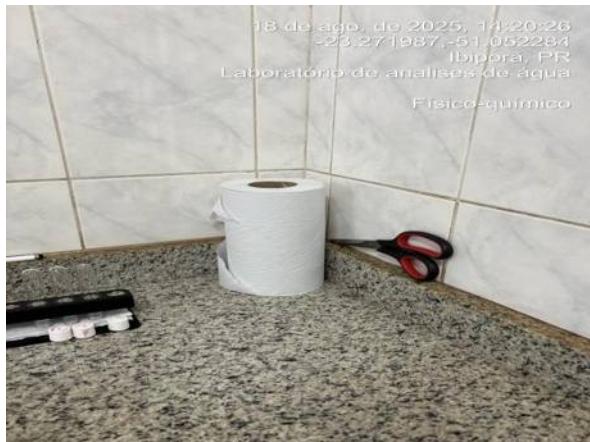
Papel toalha.

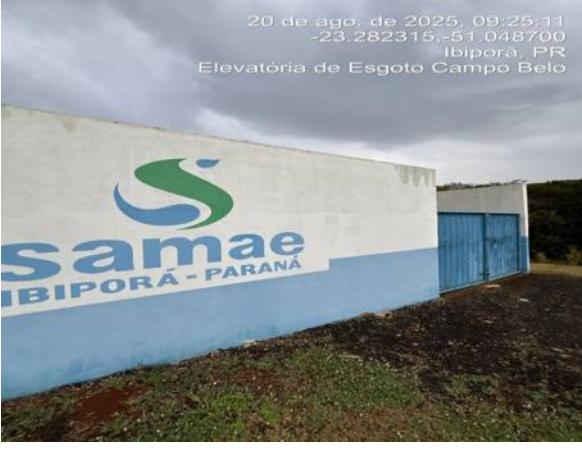
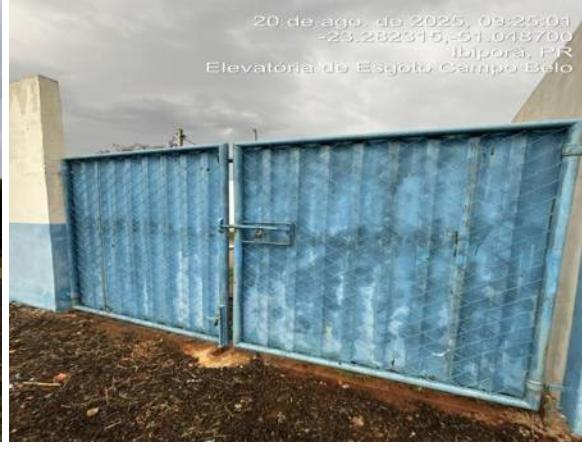
Isolamento da área da elevatória.	Isolamento da área da elevatória.
A área é sinalizada identificando o seu uso	Não conforme
<b>Descrição da não conformidade:</b> 2.2. Foi evidenciado que a área não é sinalizada identificando o seu uso.	
Referência: Art. 2º, XI da Lei Federal 11.445, de 07	Prazo (dias): 0
A área é iluminada	Conforme

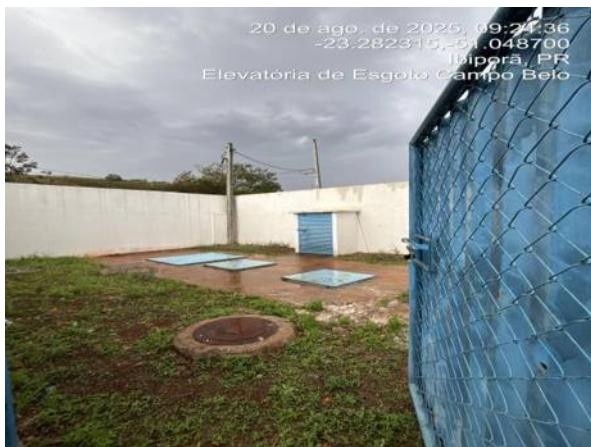
Iluminação artificial instalada.

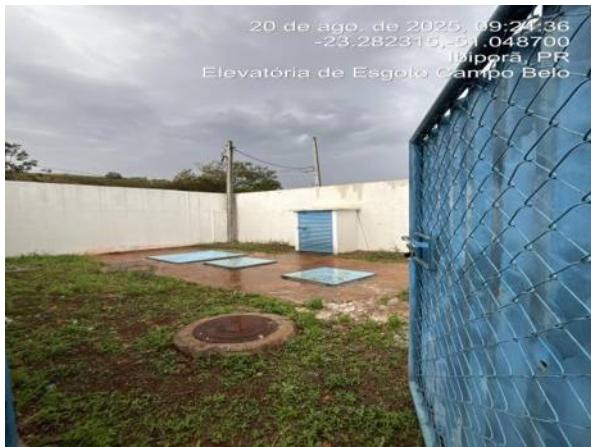
Tampas de acesso para manutenção.

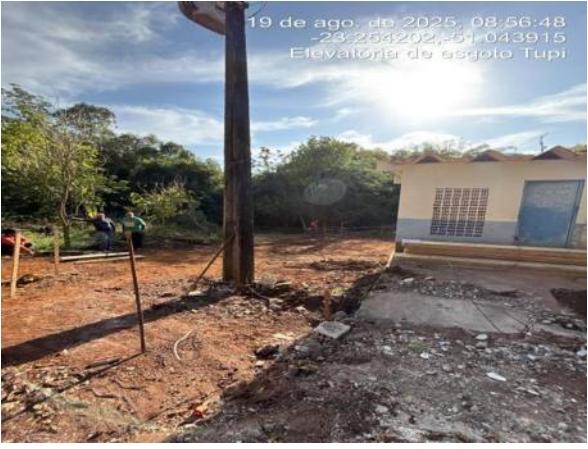
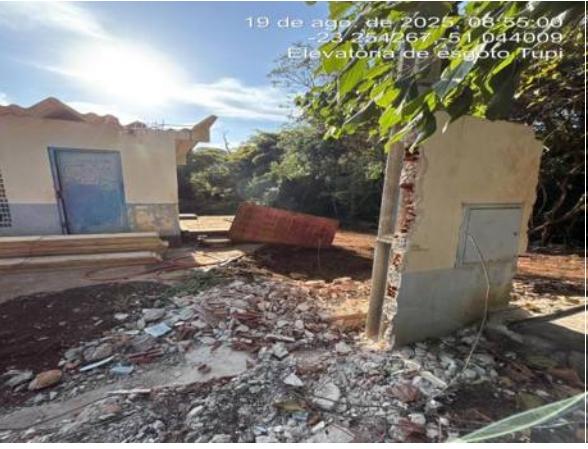
Isolamento da área.	Isolamento da área.
<b>A área é sinalizada identificando o seu uso</b>	
<b>Observação:</b> Unidade passando por reformas.	
A área é iluminada	Não verificado

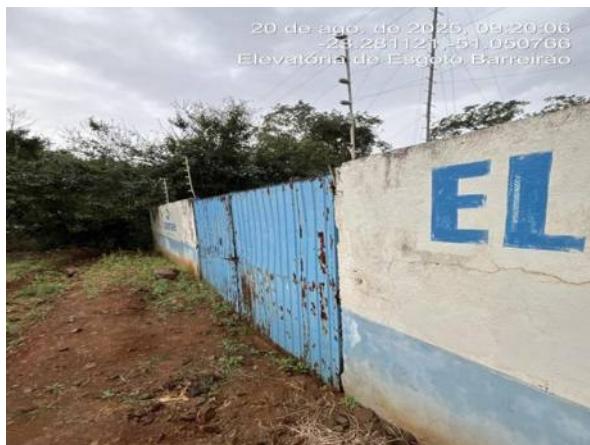
Isolamento da área da elevatória.

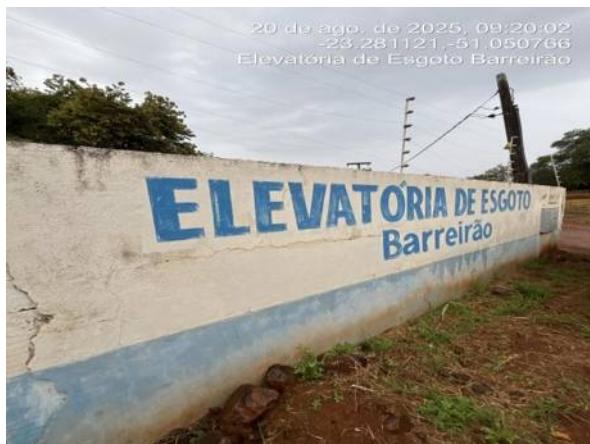
**Observação:** Identificação pintada no muro.

Identificação da elevatória

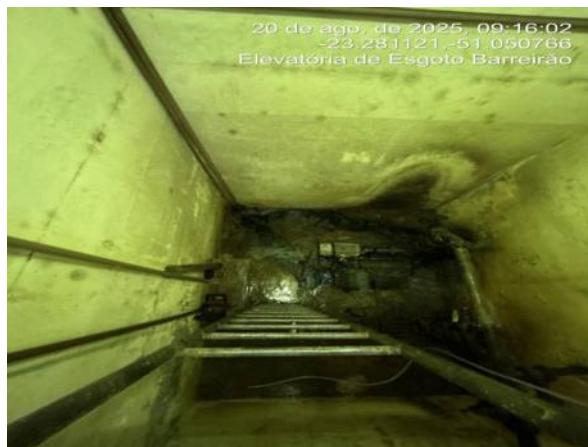
Ao para manutenção das bombas.

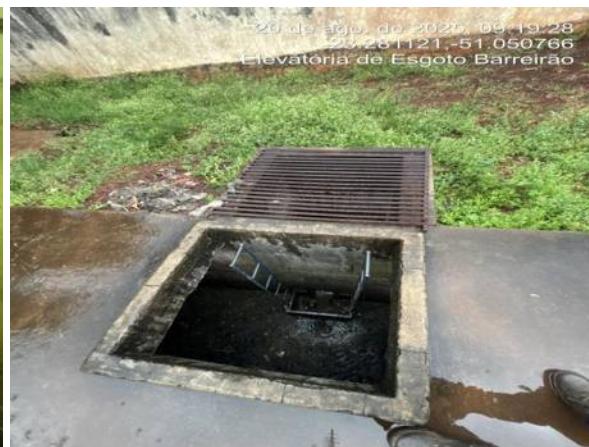
Acesso manutenção gradeamento.

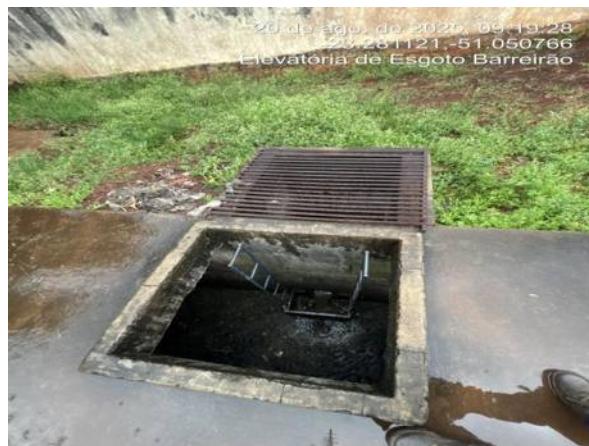
Gradeamento.

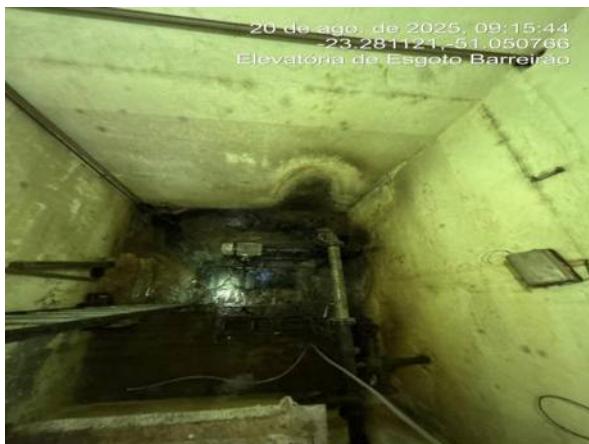
Não conforme

Conjunto único instalado.

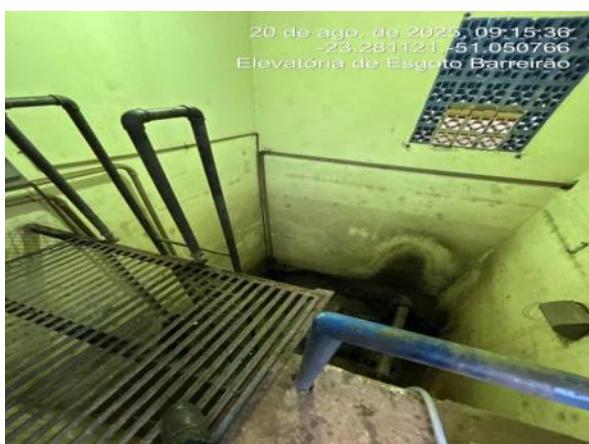
Escada e guarda-corpo.

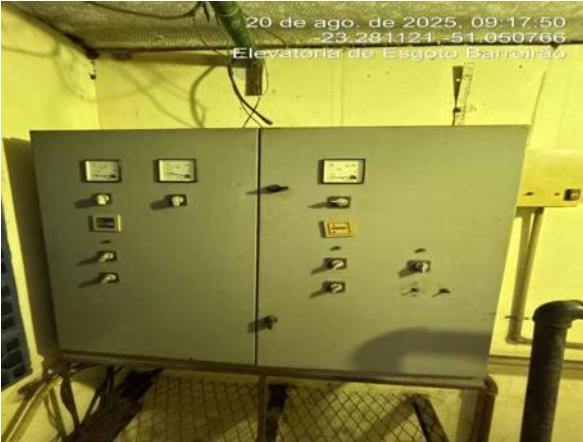
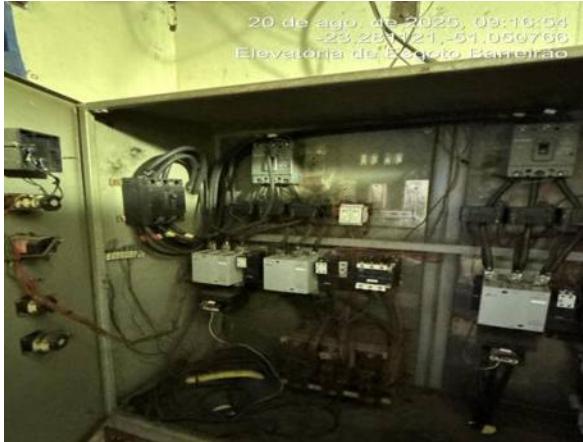
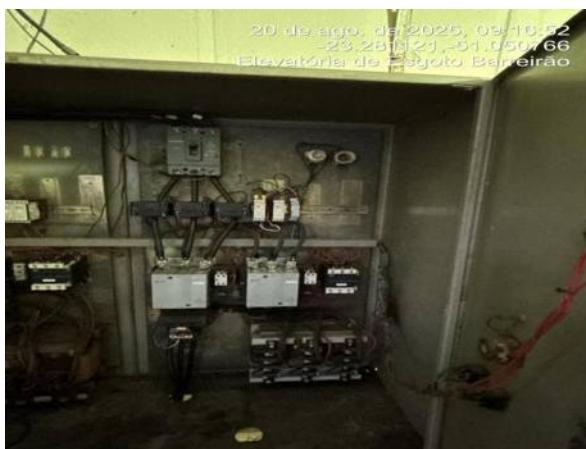
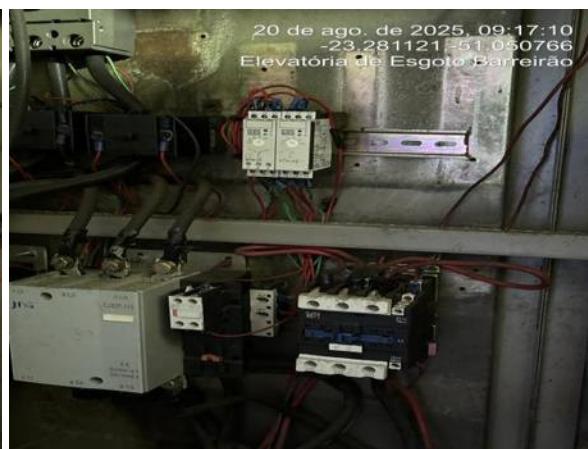
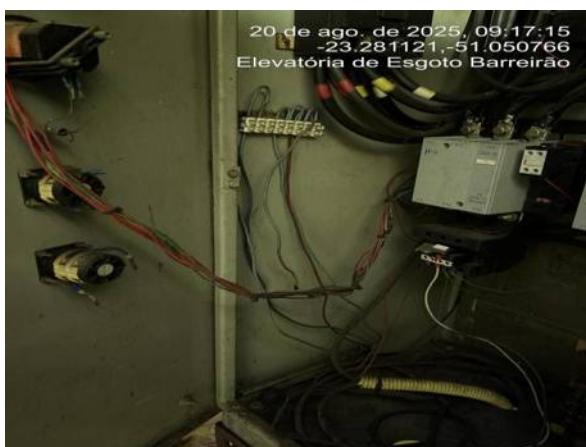
Telhado com buracos evidentes.	Piso com acúmulo de líquido (esgoto/água) e detritos.
<b>As instalações elétricas são adequadas</b>	Não conforme
<b>Observação:</b> Fiação de potência e comando embolada, solta, sem canaletas, sem identificação e pendurada. Acúmulo intenso de sujeira, poeira e detritos na base do painel e nos cabos. Não é visível a presença de um Dispositivo Diferencial Residual (DR). Não é visível a presença de Dispositivos de Proteção contra Surtos (DPS). Não é visível a conexão adequada de aterramento (PE) à carcaça do quadro ou à porta.

<b>Descrição da não conformidade:</b> 2.20. Foi evidenciado que as instalações elétricas não são adequadas.	
<b>Referência:</b> NBR 5410, de 1997, e NBR 5410, de 1997	<b>Prazo (dias):</b> 180

Estrutura externa quadro de comando.	Estrutura interna quadro de comando.

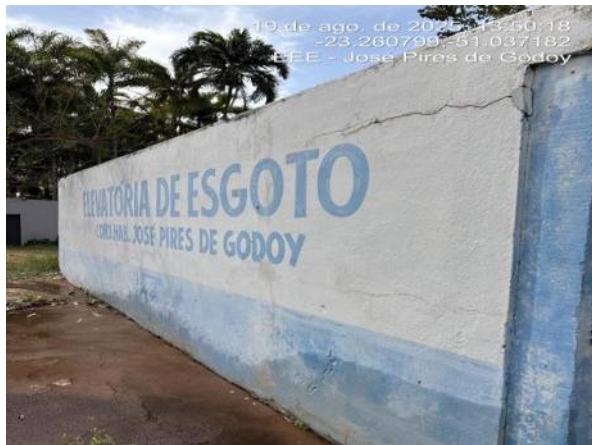
Identificação da área.

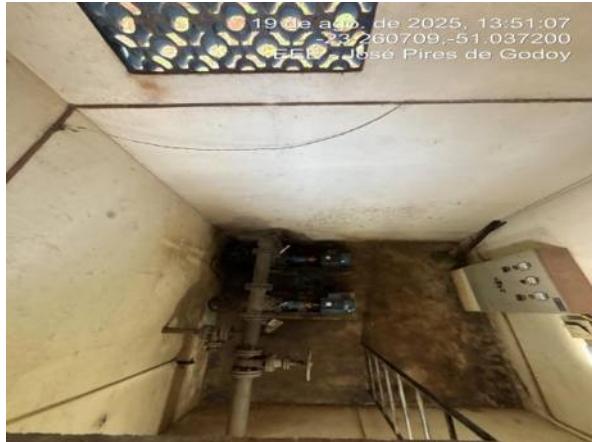
Escada de acesso as bombas.

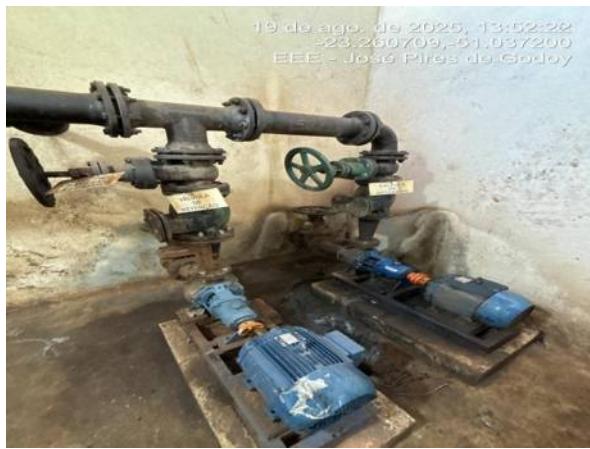
Bombas e tubulações da unidade.

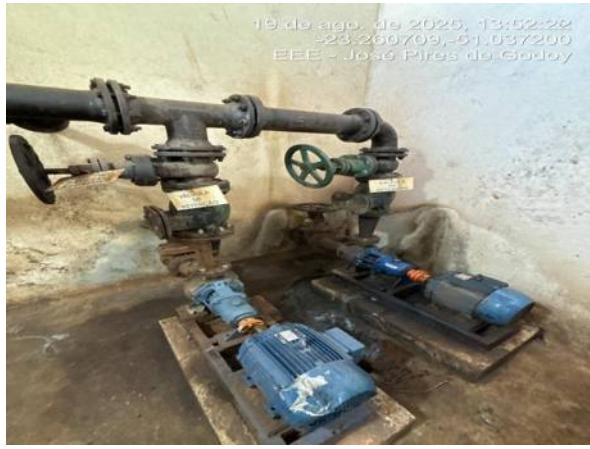
Conjunto moto-bomba instalado em paralelo.

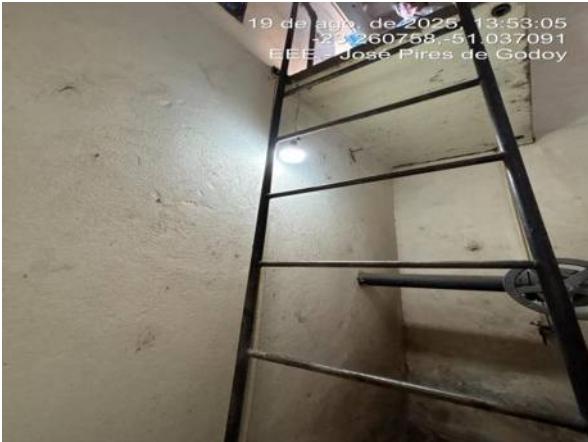
Escada de acesso.	
Inexistência de sinais de vazamento na estação	Conforme
A estrutura está em bom estado de conservação	Conforme
<p><b>Observação:</b> O invólucro (caixa metálica) está desgastado e a base interna e externa está com acúmulo de sujeira, detritos e sinais de corrosão/umidade. Fiação desorganizada, misturando cabos de potência e comando, sem canalização (ausência de canaletas) e acumulada na parte inferior do painel. Há cabos soltos no fundo do quadro, misturados com sujeira. Não é visível a presença de um Dispositivo Diferencial Residual (DR). Não é visível a presença de Dispositivos de Proteção contra Surtos (DPS).</p>	
As instalações elétricas são adequadas	Não conforme

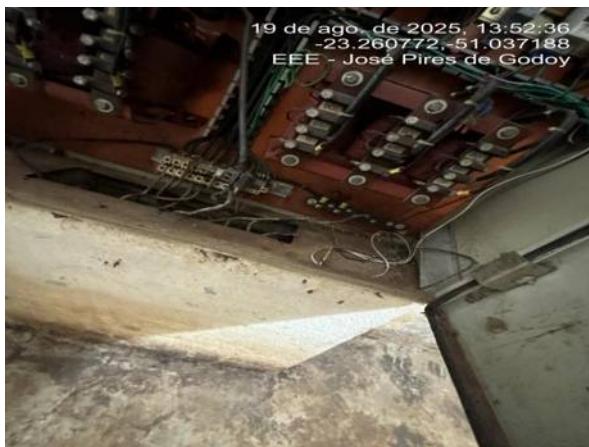
Estrutura interna do quadro.

<b>As instalações elétricas estão em bom estado de conservação</b>	Não conforme
<b>Descrição da não conformidade:</b> 2.21. Foi evidenciado que as instalações elétricas não estão em bom estado de conservação.	
<b>Referência:</b> NBR 5410, de 1997, e NBR 5410, de 1997	<b>Prazo (dias):</b> 180
<b>Há registros das manutenções realizadas no quadro e demais itens pertencentes a parte elétrica</b>	Não conforme
<b>Há diagrama unifilar atualizado no quadro com especificações do sistema de aterramento</b>	Não conforme
<b>A unidade possui Relatório Operacional</b>	Não conforme
<b>A unidade possui condições satisfatórias de limpeza e segurança</b>	Conforme

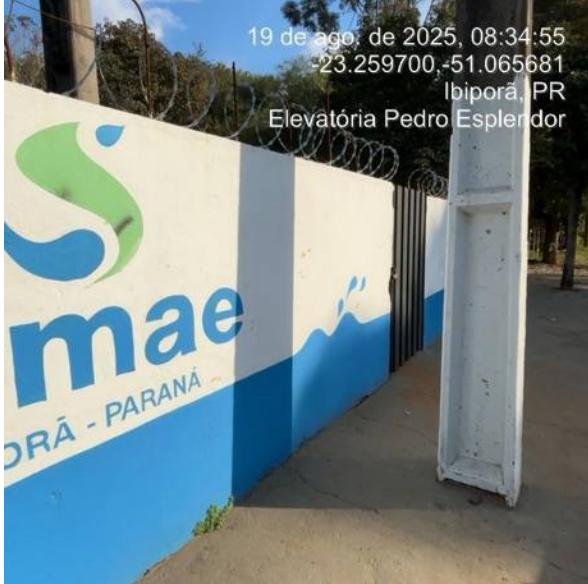
Isolamento da área da captação.	
<b>A área é sinalizada identificando o seu uso</b>	Não conforme
<b>Descrição da não conformidade:</b> 2.2. Foi evidenciado que a área não é sinalizada identificando o seu uso.	
<b>Referência:</b> Art. 2º, XI da Lei Federal 11.445, de 07	<b>Prazo (dias):</b> 0
<b>A área é iluminada</b>	Conforme
<b>Observação:</b> Iluminação artificial instalada.	
<b>Existe projeto da estação elevatória de esgoto</b>	Não verificado
<b>Observação:</b> Não verificado pela fiscalização.	
<b>O projeto está atualizado</b>	Não verificado
<b>Observação:</b> Não verificado pela fiscalização.	
<b>Acesso para manutenção na estação elevatória</b>	Conforme

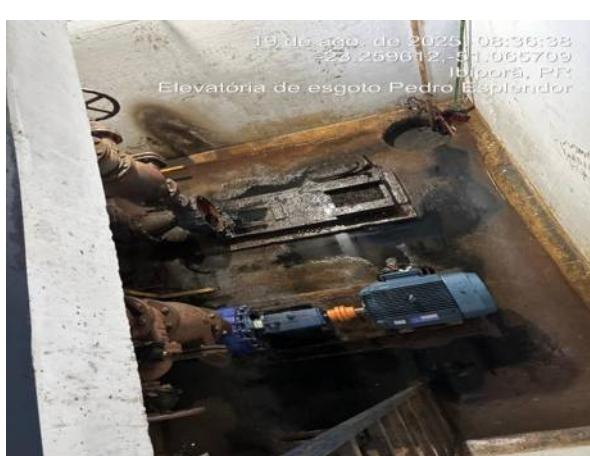
Bombas e tubulações.

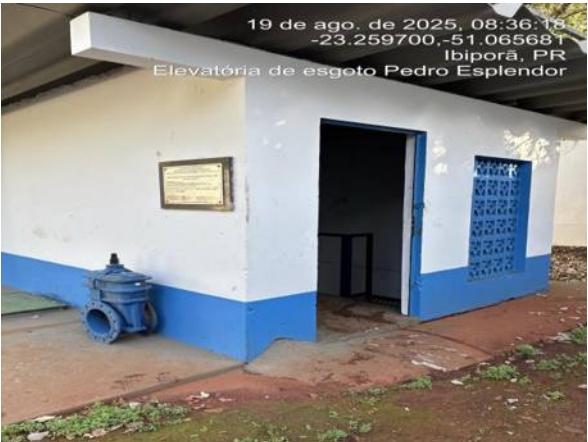
Estrutura da casa de comando.	Estrutura bombas.

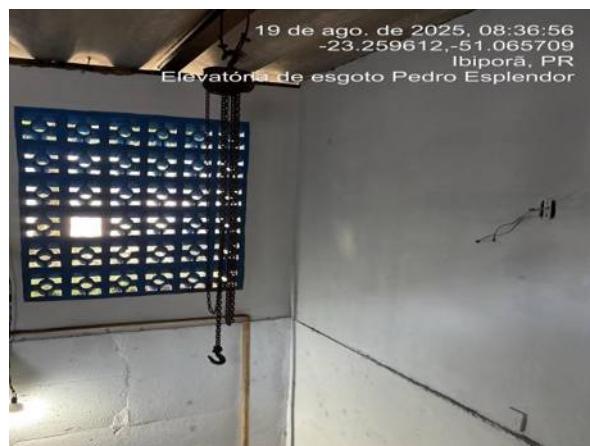
Estrutura elevatória.

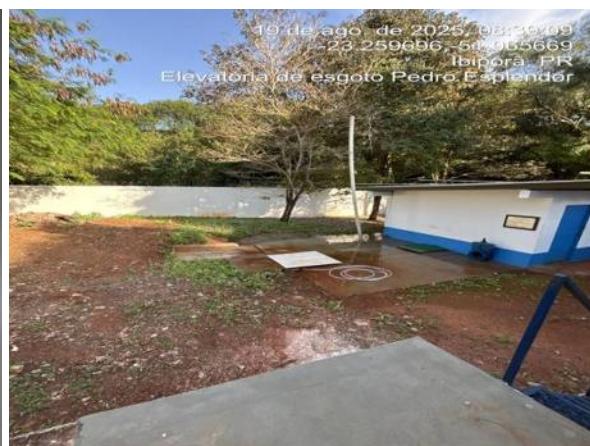
Estrutura externa elevatória.

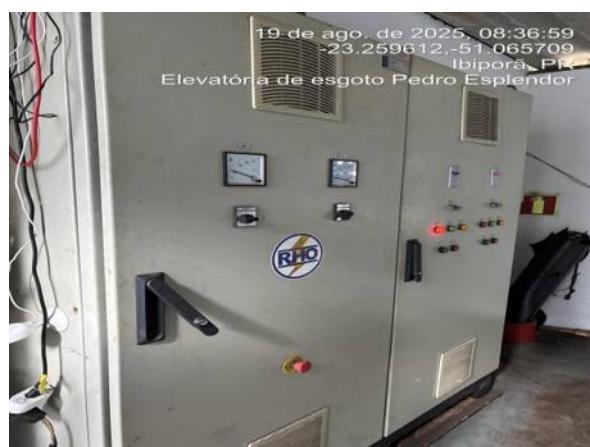
Estrutura externa do quadro de comando.

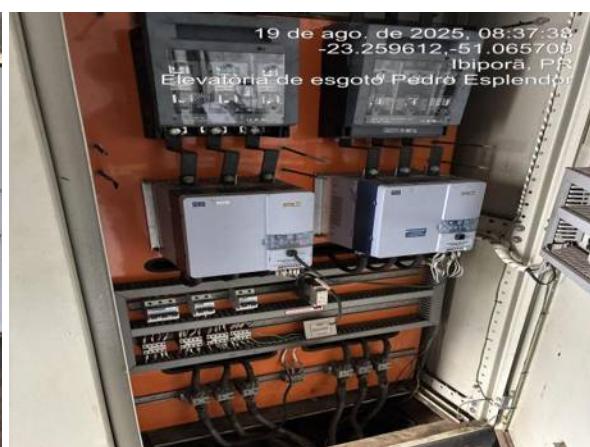
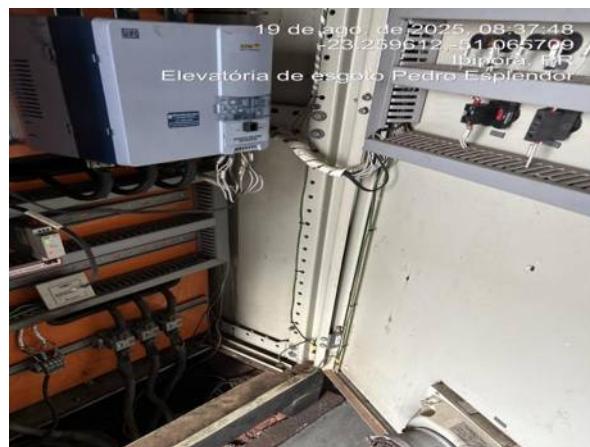
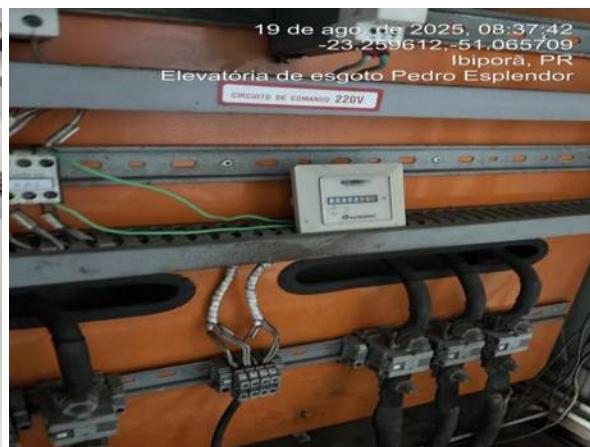
Estrutura interna do quadro de comando.

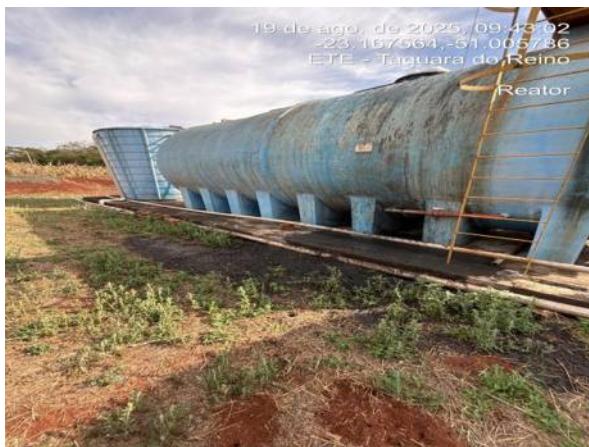
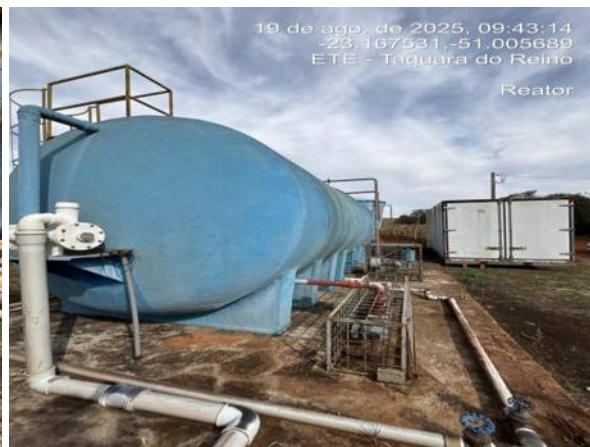
Estrutura da ETE.
