# **Relatório Técnico de Fiscalização dos Sistemas de Abastecimento de Água e Esgoto - Ibiporã/PR**

RTF n°50/2025

**Novembro, 2025.**

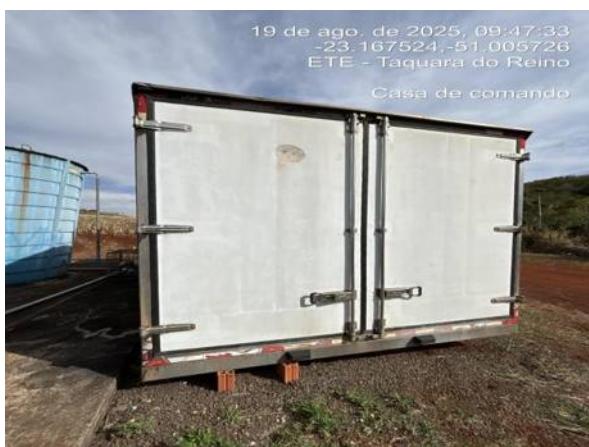
Casa de comando.

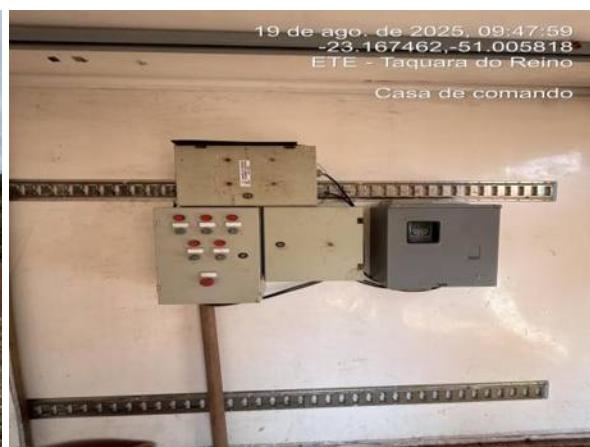
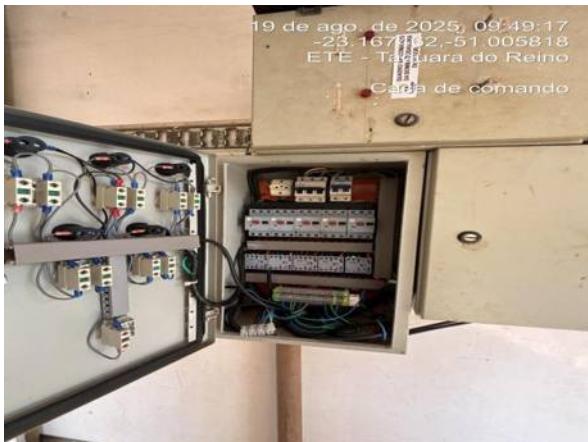
Estrutura elétrica.

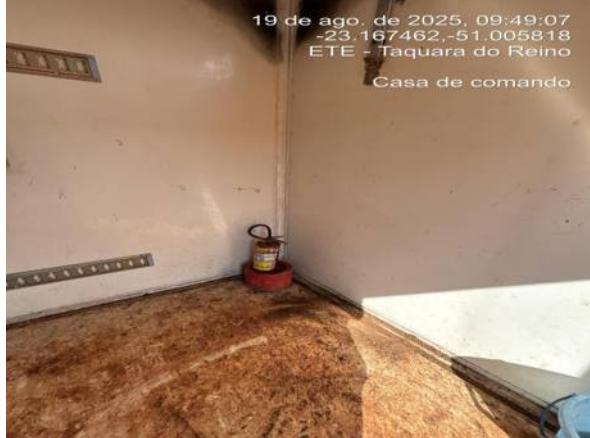
Extintor de incêndio da unidade.

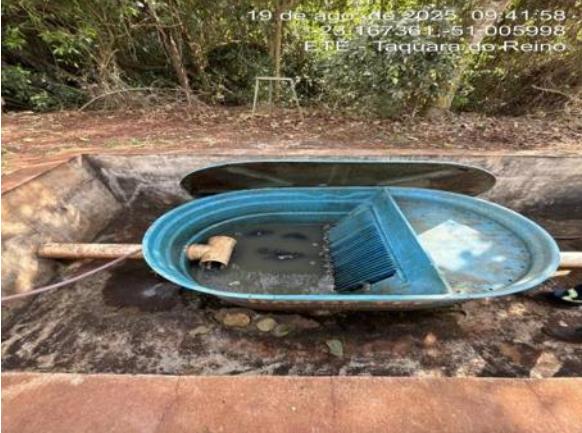
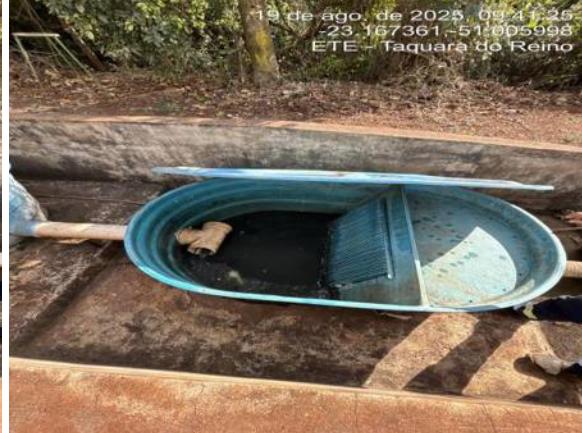
Gradeamento.	Gradeamento.

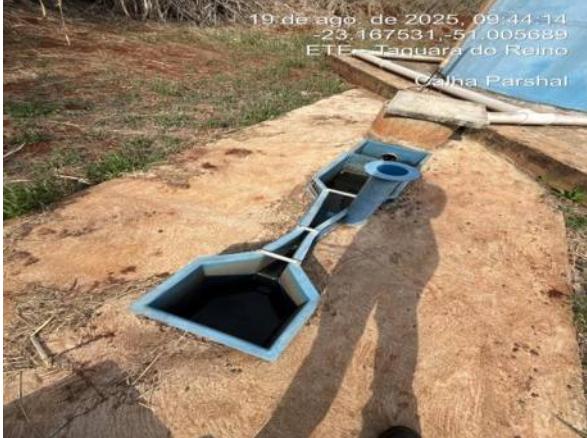
Medidor de vazão da saída.	
<b>Controle das vazões medidas (frequência)</b>	Não verificado
<b>Observação:</b> Não foi disponibilizado o controle de vazões de entrada e saída.

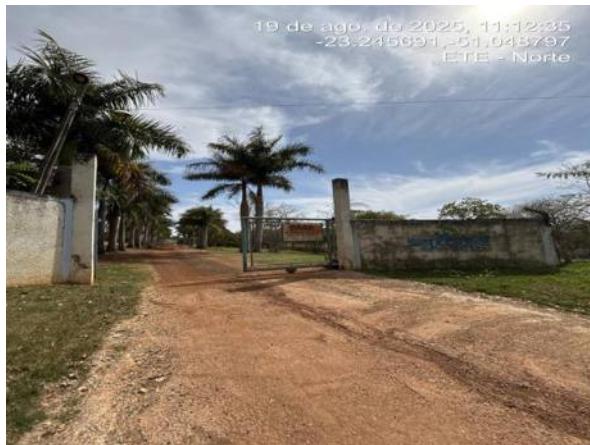
Isolamento da área.

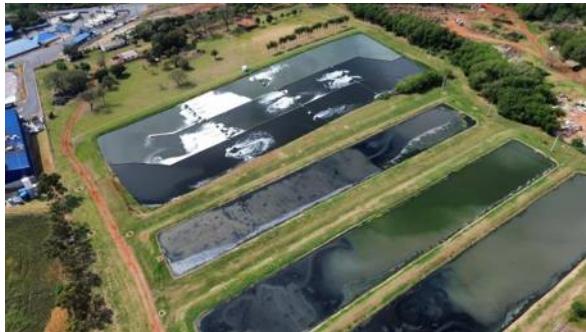
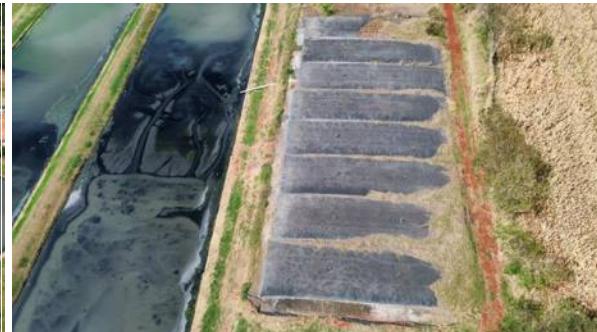
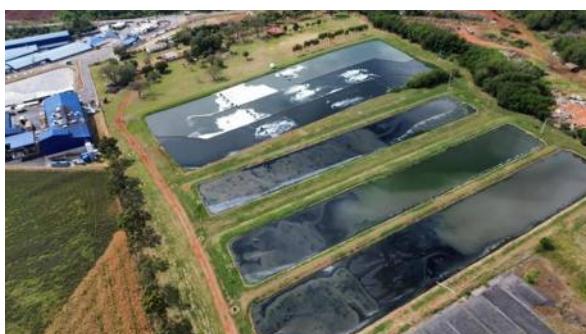
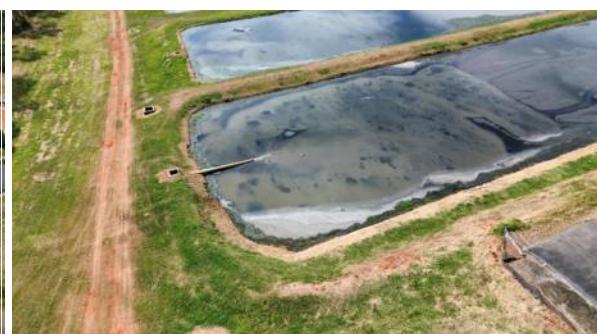
Estrutura da ETE.

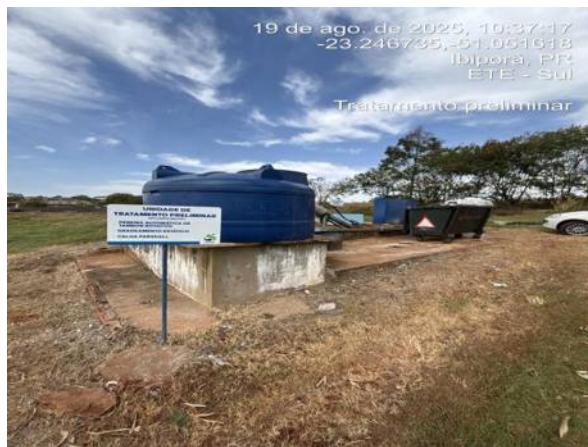
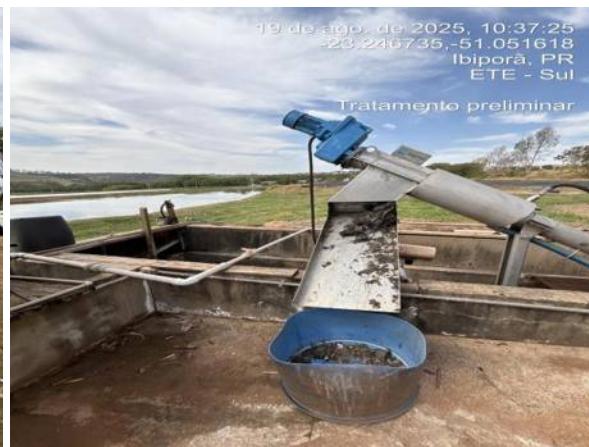
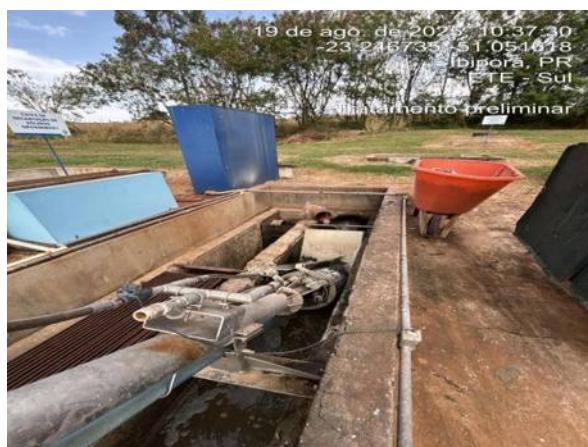
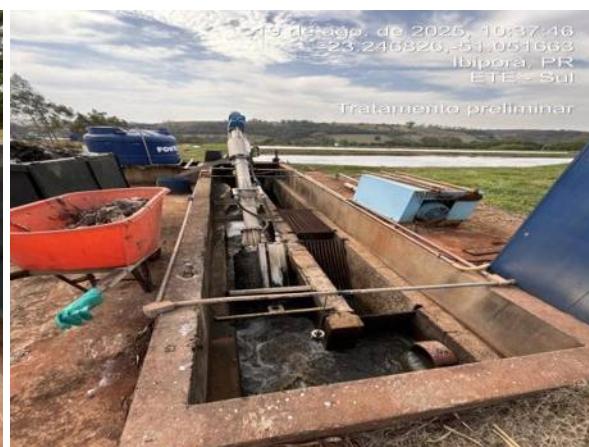
Estrutura gradeamento.

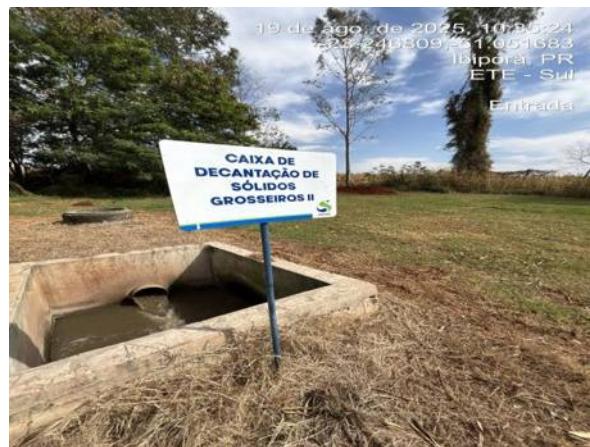
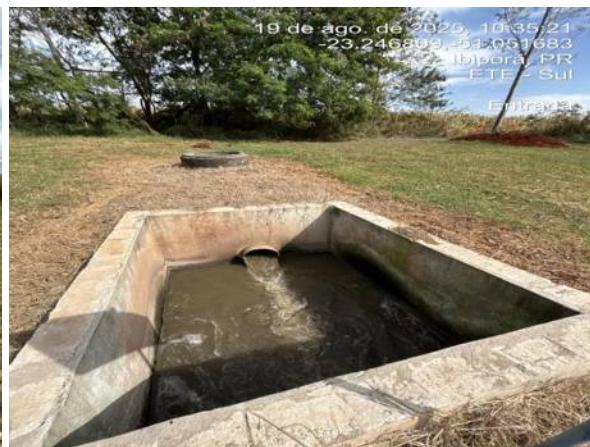
Caixa de decantação.

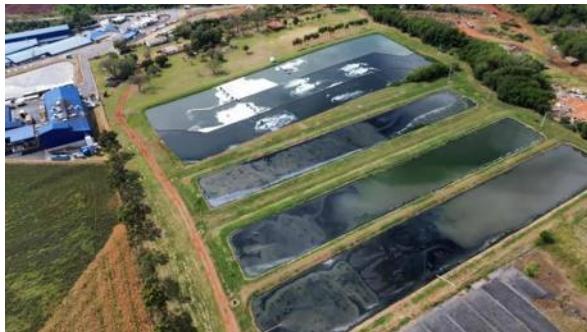
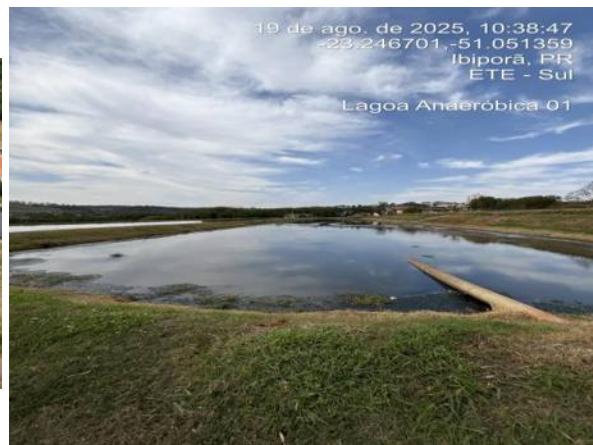
Lagoa anaeróbica 01.

**Observação:** As manchas na superfície da lagoa não afetam a eficiência do tratamento, porém é indicado o monitoramento para que evite que o material sobrenadante não ultrapasse para a lagoa facultativa.

**Observação:** Indícios de alto acúmulo de lodo na lagoa anaeróbia 02. Quando o lodo se eleva a este ponto, o volume de tratamento útil (volume hidráulico) está criticamente comprometido. Na lagoa anaeróbia 01, o talude ao redor da lagoa se mostra comprometido, com pontos de infiltração.

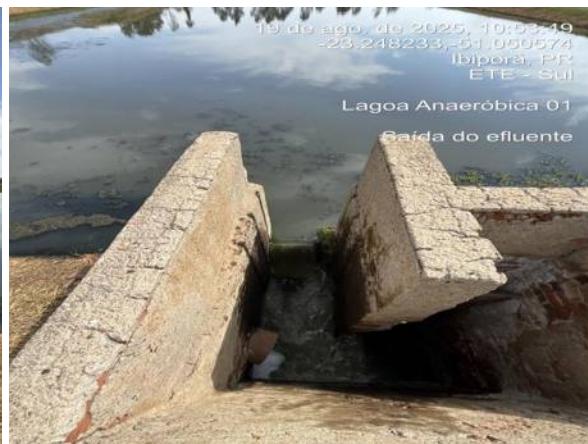
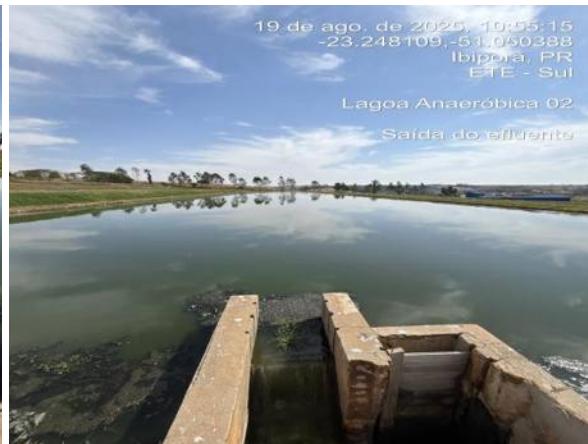
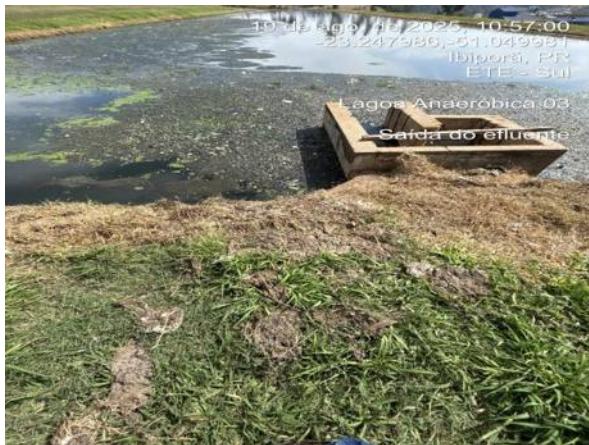
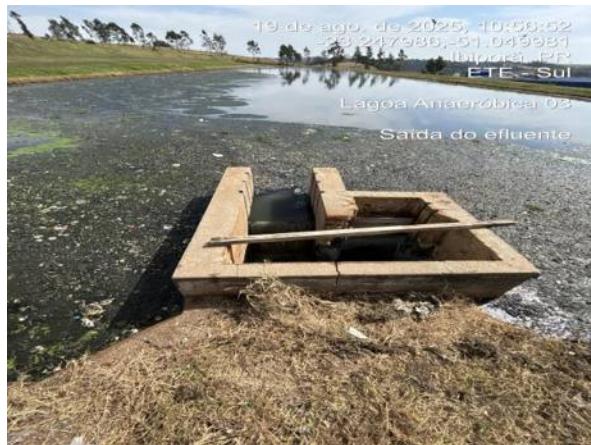
**Dispositivo de saída da lagoa está afogado**

Não conforme

**Observação:** As estruturas de comportas do dispositivo de saída do efluente encontram-se inadequadas, permitindo que a lâmina superficial do efluente escoe diretamente para a etapa subsequente do tratamento. Essa condição é indesejável, uma vez que a superfície do efluente tende a concentrar materiais flutuantes, óleos, graxas e outras impurezas que não devem ser conduzidas ao próximo módulo operacional. Recomenda-se a reforma e regularização completa da estrutura de comportas, de modo a garantir que a captação do efluente ocorra abaixo da lâmina superficial, respeitando um recuo aproximado de 20 cm

Dispositivo da saída da lagoa anaeróbia 01.

Dispositivo da saída da lagoa anaeróbia 02.

Dispositivo da saída da lagoa anaeróbia 03.

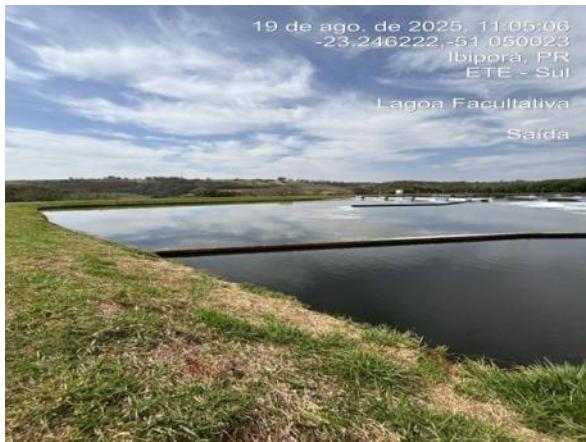
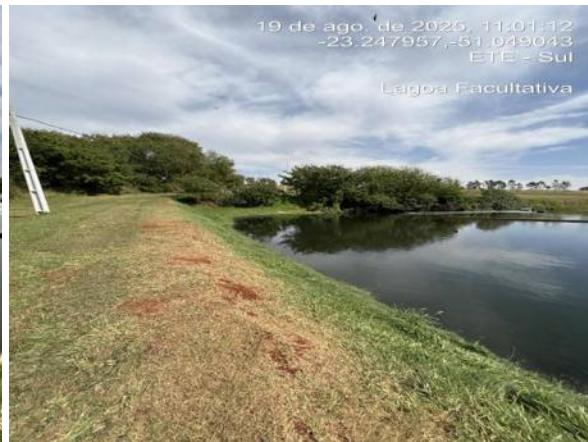
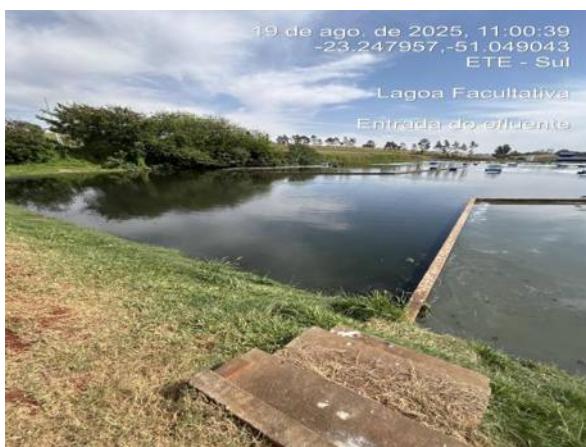
<b>Inexistência de vegetais em contato com a água</b>	Não conforme
<b>Descrição da não conformidade:</b> 3.7.3. Foi evidenciada a existência de vegetais em contato com a água.	
<b>Referência:</b> Normas e procedimentos técnicos pertinentes	<b>Prazo (dias):</b> 0

Talude lagoa facultativa encoberto por vegetação.

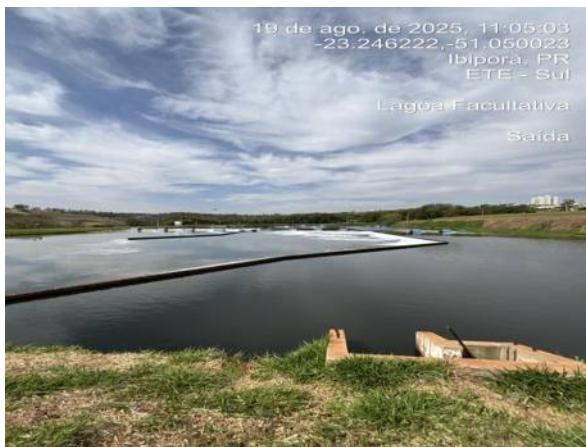
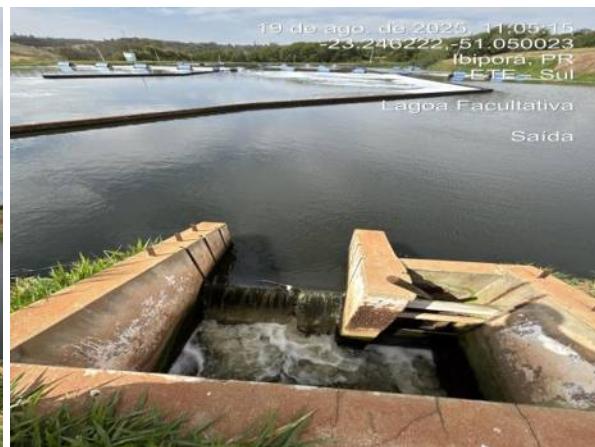
<b>Inexistência de aves e insetos presentes no local</b>	Conforme
<b>A lagoa se encontra em boas condições</b>	Conforme
<b>Dispositivo de saída da lagoa está afogado</b>	Não conforme
<b>Observação:</b> As estruturas de comportas do dispositivo de saída do efluente encontram-se inadequadas, permitindo que a lâmina superficial do efluente escoe. Essa condição é indesejável, uma vez que a superfície do efluente tende a concentrar materiais flutuantes, óleos, graxas e outras impurezas que não devem ser conduzidas ao próximo módulo operacional. Recomenda-se a reforma e regularização completa da estrutura de comportas, de modo a garantir que a captação do efluente ocorra abaixo da lâmina superficial, respeitando um recuo aproximado de 20 cm.

Dispositivo de saída da lagoa facultativa.

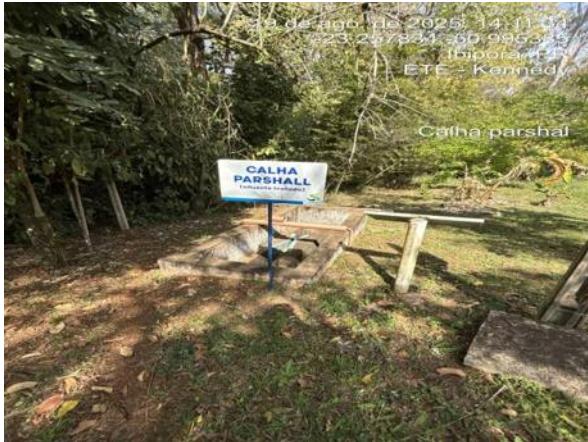
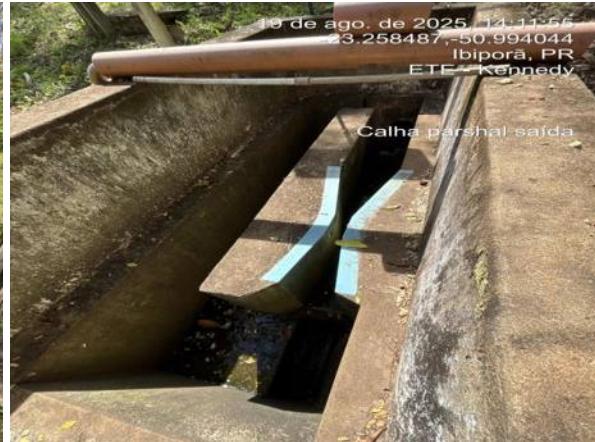
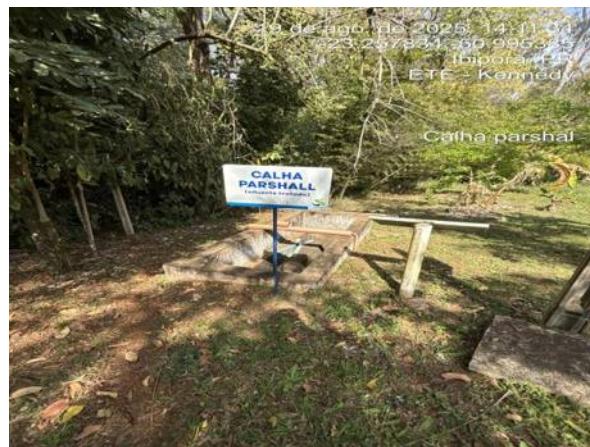
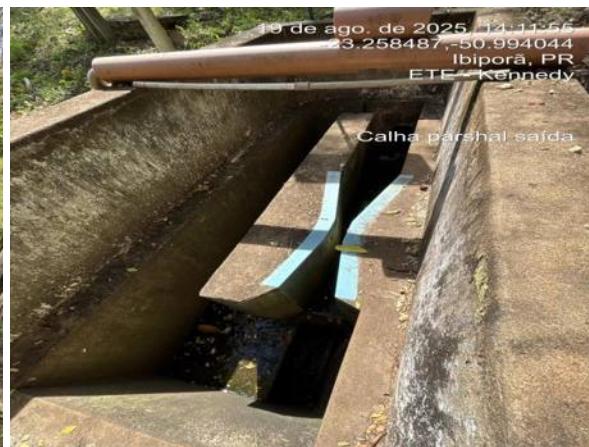
Medidor de saída.

<b>Medidor de vazão na entrada</b>	Não conforme
<b>Observação:</b> Não foi observado medidor de vazão na entrada.

<b>Descrição da não conformidade:</b> 3.5.3. Não foi evidenciada a existência de medidor de vazão na entrada.	
<b>Referência:</b> NBR 12209, de 1992	<b>Prazo (dias):</b> 180
<b>Medidor de vazão na saída</b>	Conforme

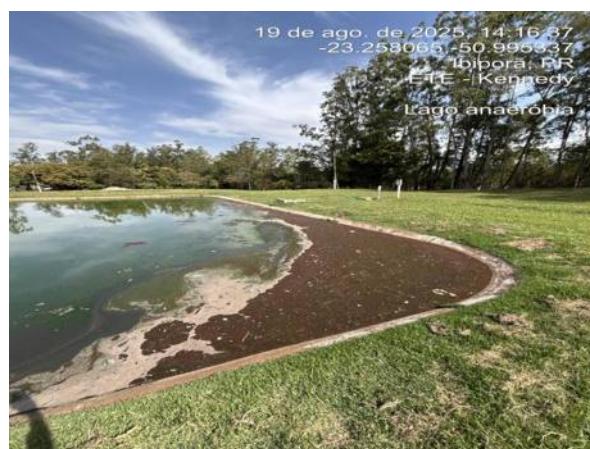
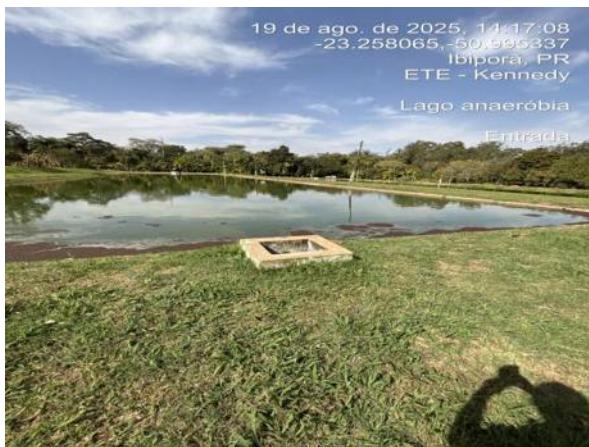
**Observação:** As manchas na superfície da lagoa não afetam a eficiência do tratamento, porém é indicado o monitoramento para que evite que o material sobrenadante não ultrapasse para a lagoa facultativa.

Lagoa anaeróbia, manchas comuns na superfície.

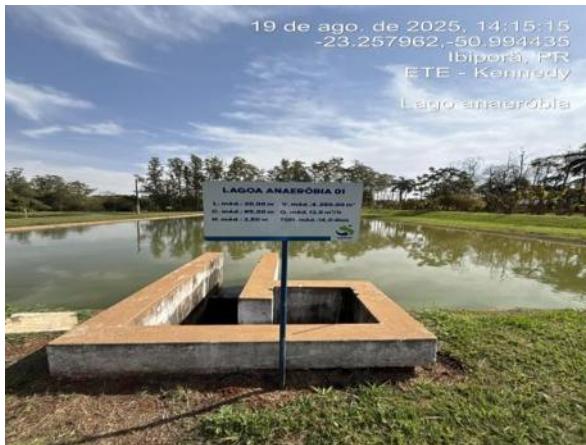
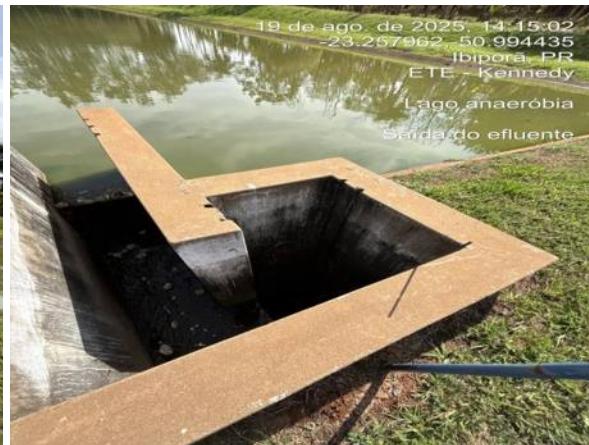
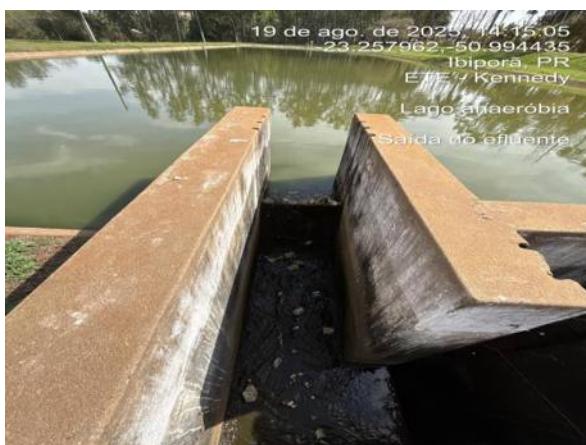
<b>Dispositivo de saída da lagoa está afogado</b>	Não conforme
<b>Observação:</b> As estruturas de comportas do dispositivo de saída do efluente encontram-se inadequadas, permitindo que a lâmina superficial do efluente escoe diretamente para a etapa subsequente do tratamento. Essa condição é indesejável, uma vez que a superfície do efluente tende a concentrar materiais flutuantes, óleos, graxas e outras impurezas que não devem ser conduzidas ao próximo módulo operacional. Recomenda-se a reforma e regularização completa da estrutura de comportas, de modo a garantir que a captação do efluente ocorra abaixo da lâmina superficial, respeitando um recuo aproximado de 20 cm.

Dispositivo de saída da lagoa.

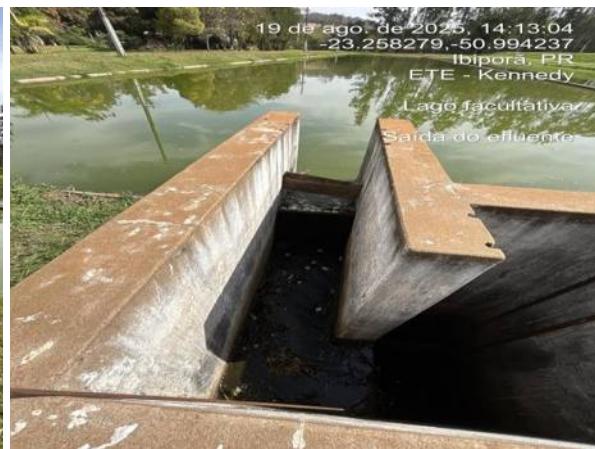
<b>Inexistência de vegetais em contato com a água</b>	Conforme
<b>Inexistência de aves e insetos presentes no local</b>	Conforme
<b>A lagoa se encontra em boas condições</b>	Conforme
<b>Dispositivo de saída da lagoa está afogado</b>	Não conforme

**Observação:** As estruturas de comportas do dispositivo de saída do efluente encontram-se inadequadas, permitindo que a lâmina superficial do efluente escoe diretamente para a etapa subsequente do tratamento. Essa condição é indesejável, uma vez que a superfície do efluente tende a concentrar materiais flutuantes, óleos, graxas e outras impurezas que não devem ser conduzidas ao próximo módulo operacional. Recomenda-se a reforma e regularização completa da estrutura de comportas, de modo a garantir que a captação do efluente ocorra abaixo da lâmina superficial, respeitando um recuo aproximado de 20 cm.

Dispositivo de saída lagoa facultativa.

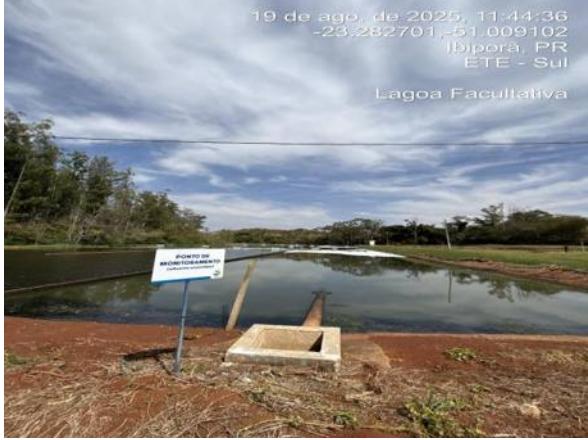
Sinalização externa em muro.	Placa de identificação das etapas do sistema.

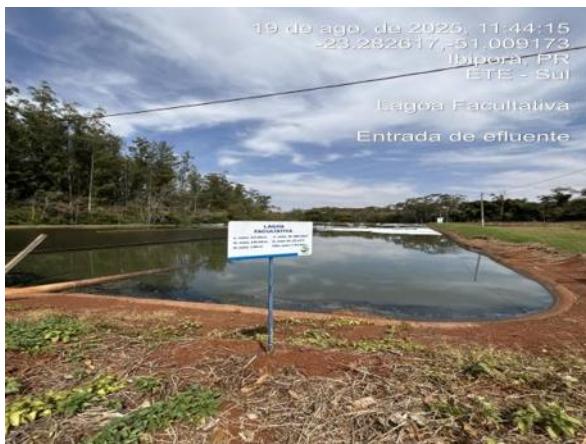
Placa de identificação das etapas do sistema.

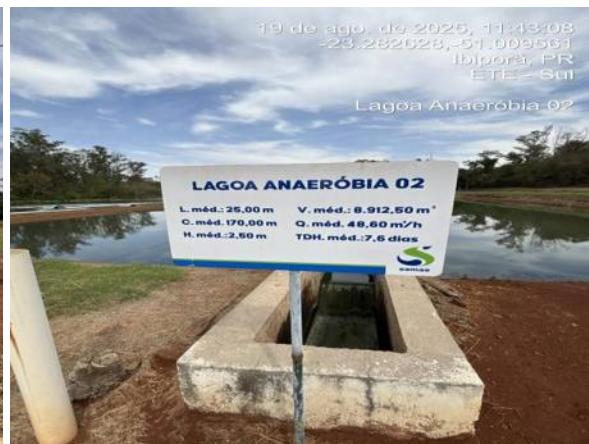
Placa de identificação das etapas do sistema.

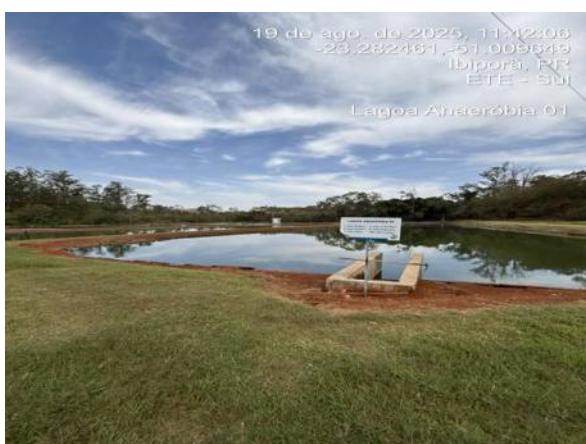
Placa de identificação das etapas do sistema.

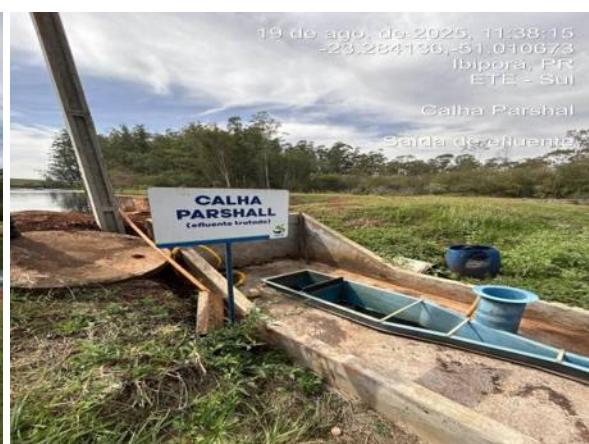
Placa de identificação das etapas do sistema.

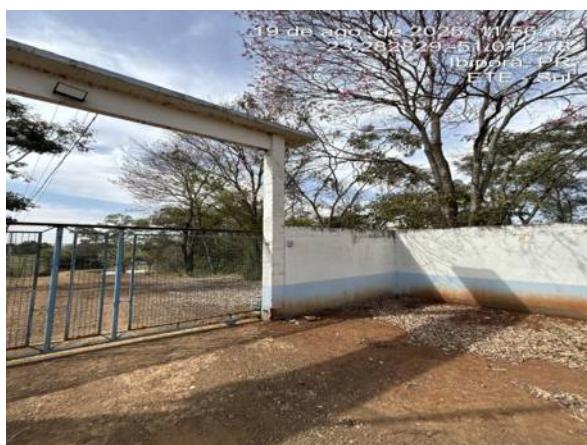
Portão de acesso ETE Sul.

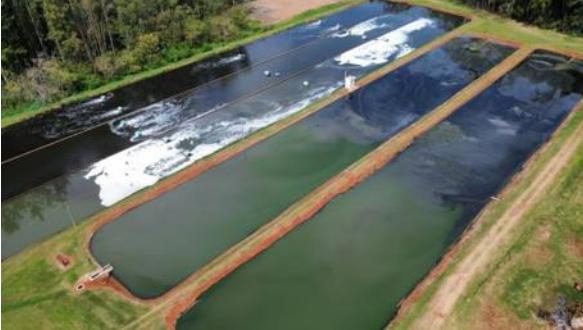
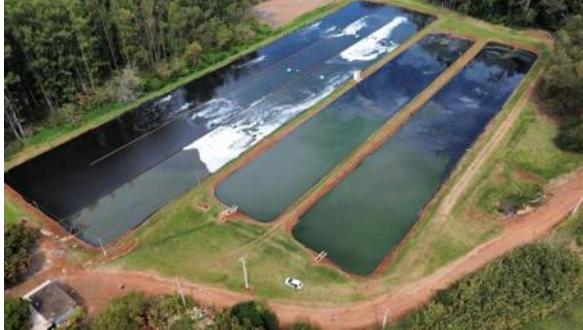
Estrutura da ETE.	Estrutura da ETE.
<b>As instalações elétricas são adequadas</b>	Não se aplica
<b>As instalações elétricas estão em bom estado de conservação</b>	Não se aplica
<b>Os sinalizadores do quadro de comando estão funcionando corretamente</b>	Não se aplica
<b>Há registros das manutenções realizadas no quadro e demais itens pertencentes a parte elétrica</b>	Não se aplica
<b>Há diagrama unifilar atualizado no quadro com especificações do sistema de aterramento</b>	Não se aplica
<b>A unidade está equipada com extintor de incêndio</b>	Não se aplica
<b>O extintor de incêndio está dentro do prazo de validade</b>	Não se aplica
<b>Há tratamento e/ou destinação adequada do lodo</b>	Não verificado

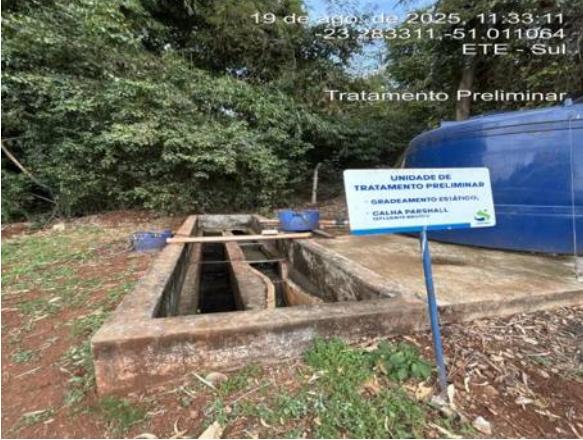
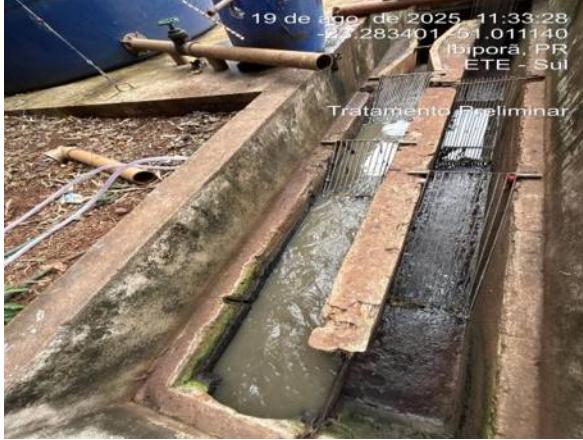
Estrutura gradeamento.	Estrutura gradeamento.

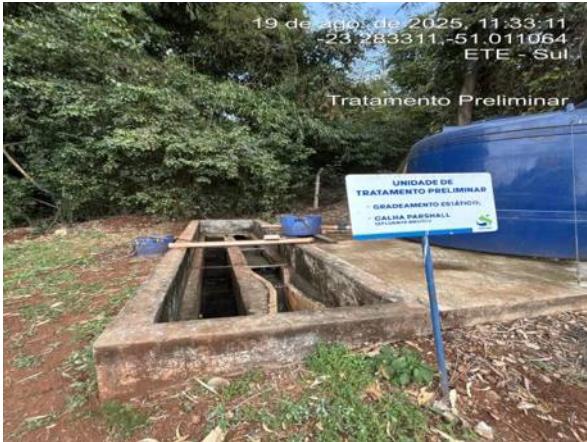
Medidor de vazão de entrada.	
<b>Medidor de vazão na saída</b>

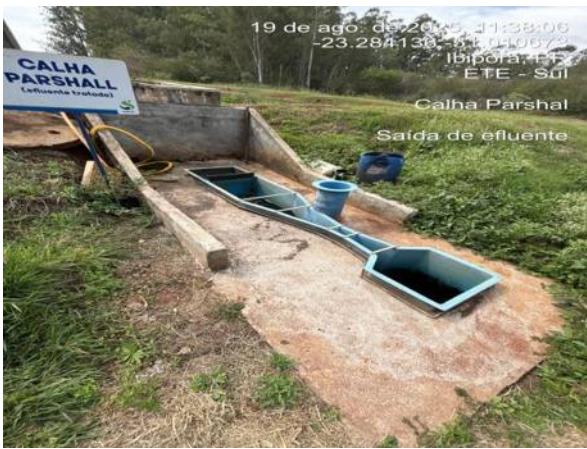
Medidor de vazão de saída.	
<b>Controle das vazões medidas (frequência)</b>	Não conforme
<b>Observação:</b> Não foi disponibilizado o controle de vazões de entrada e saída.

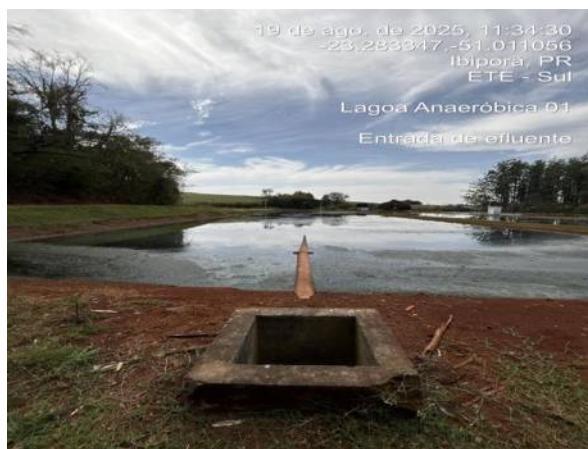
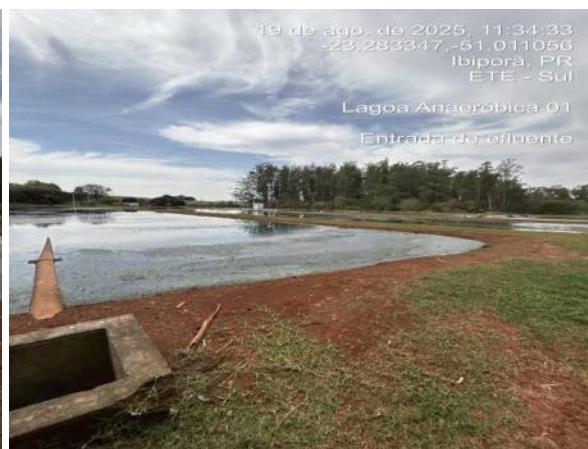
Lagoa anaeróbia 01.

<b>A lagoa anaeróbia existente coincide com a do projeto</b>	Não verificado
<b>Observação:</b> Não verificado pela fiscalização.	
<b>Inexistência de lodo na lagoa ou manchas na superfície</b>	Conforme
<b>Observação:</b> As manchas na superfície da lagoa não afetam a eficiência do tratamento, porém é indicado o monitoramento para que evite que o material sobrenadante não ultrapasse para a lagoa facultativa.

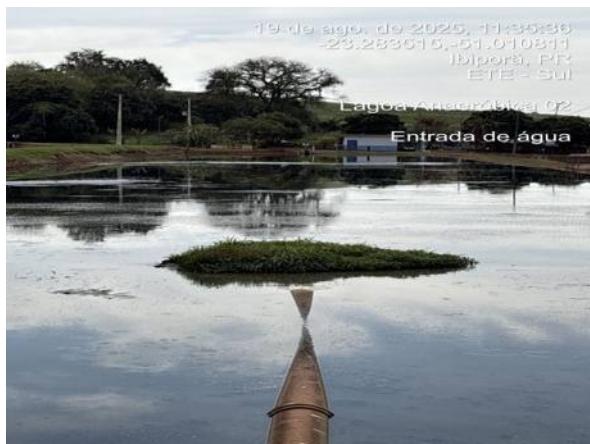
<b>Inexistência de vegetais em contato com a água</b>	<b>Não conforme</b>
<b>Observação:</b> A presença de uma área elevada de vegetação (ilha) no centro da lagoa é um forte indício de acúmulo excessivo de lodo. É recomendado que seja realizado um levantamento da manta de lodo (por meio de amostragem em vários pontos) para determinar a profundidade e o volume de lodo acumulado. E avaliar a necessidade de dragagem da lagoa.	
<b>Descrição da não conformidade:</b> 3.6.3. Foi evidenciada a existência de vegetais em contato com a água.	
<b>Referência:</b> Normas e procedimentos técnicos pertinentes	<b>Prazo (dias):</b> 0

Existência de vegetação na lagoa anaeróbia.

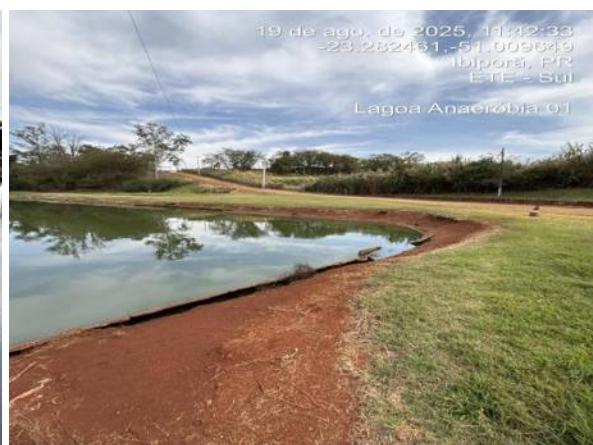
Taludes ao redor da lagoa anaeróbia 01.

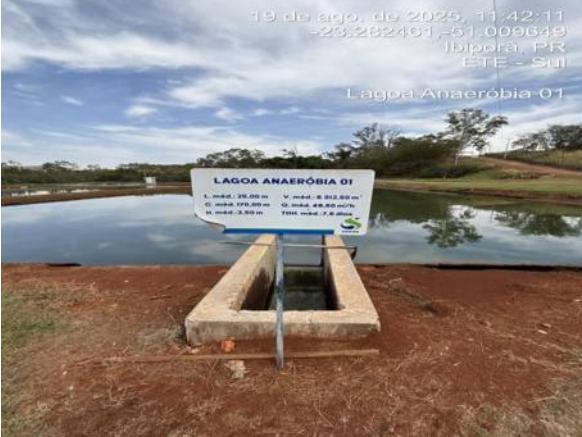
<b>Dispositivo de saída da lagoa está afogado</b>	Não conforme
<p><b>Observação:</b> As estruturas de comportas do dispositivo de saída do efluente encontram-se inadequadas, permitindo que a lâmina superficial do efluente escoe diretamente para a etapa subsequente do tratamento. Essa condição é indesejável, uma vez que a superfície do efluente tende a concentrar materiais flutuantes, óleos, graxas e outras impurezas que não devem ser conduzidas ao próximo módulo operacional. Recomenda-se a reforma e regularização completa da estrutura de comportas, de modo a garantir que a captação do efluente ocorra abaixo da lâmina superficial, respeitando um recuo aproximado de 20 cm</p>

<p>19 de ago. de 2020, 11:42:11 -23.282401, -51.009649 Ibiporã, PR ETE - Sul</p> <p>Lagoa Anaeróbia 01</p> <p>LAGOA ANAERÓBIA 01 L. méd.: 20,00 m V. méd.: 8.020,00 m<sup>3</sup> C. méd.: 170,00 m Q. méd.: 48,00 m<sup>3</sup>/h H. méd.: 2,00 m TDH. méd.: 7,6 dias</p>

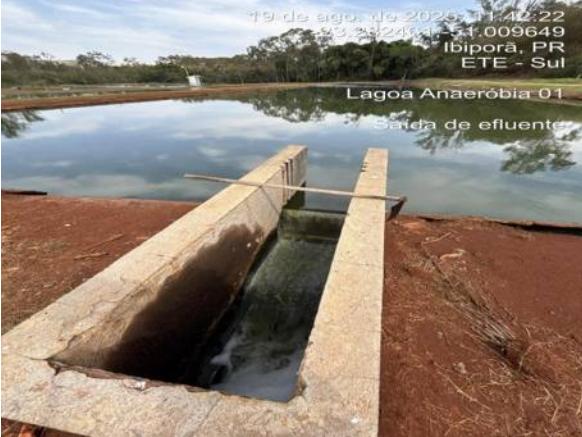
<p>19 de ago. de 2020, 11:42:22 -23.282401, -51.009649 Ibiporã, PR ETE - Sul</p> <p>Lagoa Anaeróbia 01</p> <p>Saída de efluente</p>

Saída da lagoa anaeróbia 01.	Saída da lagoa anaeróbia 01.

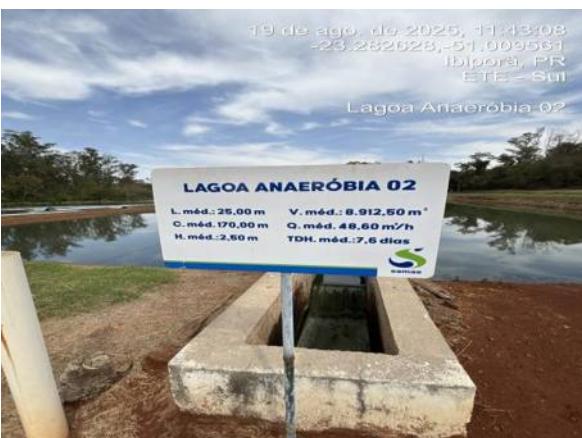
<p>19 de ago. de 2020, 11:43:08 -23.282028, -51.009561 Ibiporã, PR ETE - Sul</p> <p>Lagoa Anaeróbia 02</p> <p>LAGOA ANAERÓBIA 02 L. méd.: 25,00 m V. méd.: 8.912,50 m<sup>3</sup> C. méd.: 170,00 m Q. méd.: 48,60 m<sup>3</sup>/h H. méd.: 2,50 m TDH. méd.: 7,6 dias</p>

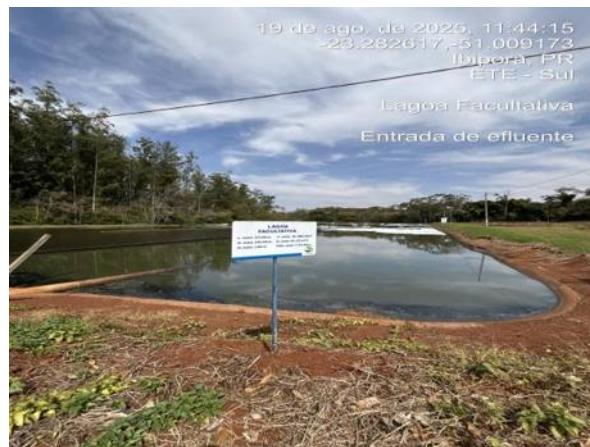
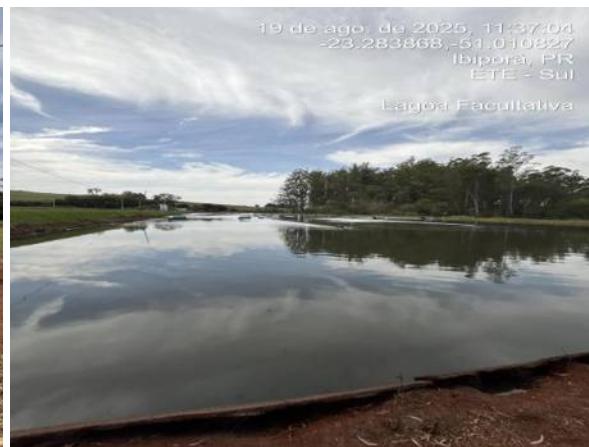
**Observação:** Taludes da lagoa em más condições de operação.

Lagoa facultativa, taludes comprometidos.

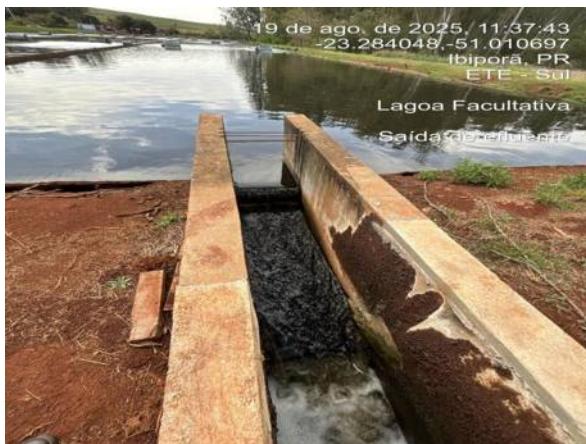
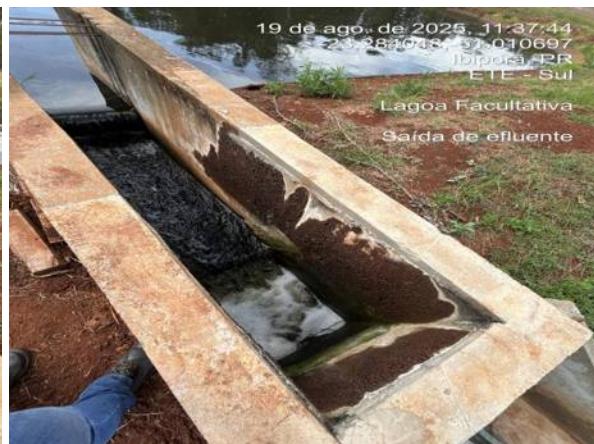
<b>Dispositivo de saída da lagoa está afogado</b>	Não conforme
<b>Observação:</b> As estruturas de comportas do dispositivo de saída do efluente encontram-se inadequadas, permitindo que a lâmina superficial do efluente escoe. Essa condição é indesejável, uma vez que a superfície do efluente tende a concentrar materiais flutuantes, óleos, graxas e outras impurezas que não devem ser conduzidas ao próximo módulo operacional. Recomenda-se a reforma e regularização completa da estrutura de comportas, de modo a garantir que a captação do efluente ocorra abaixo da lâmina superficial, respeitando um recuo aproximado de 20 cm

Dispositivo de saída da lagoa facultativa.
